高レベル廃液ガラス固化建屋
固化セルにおける高レベル廃液の漏えいについて
(追加報告)

平成21年4月10日
日本原燃株式会社

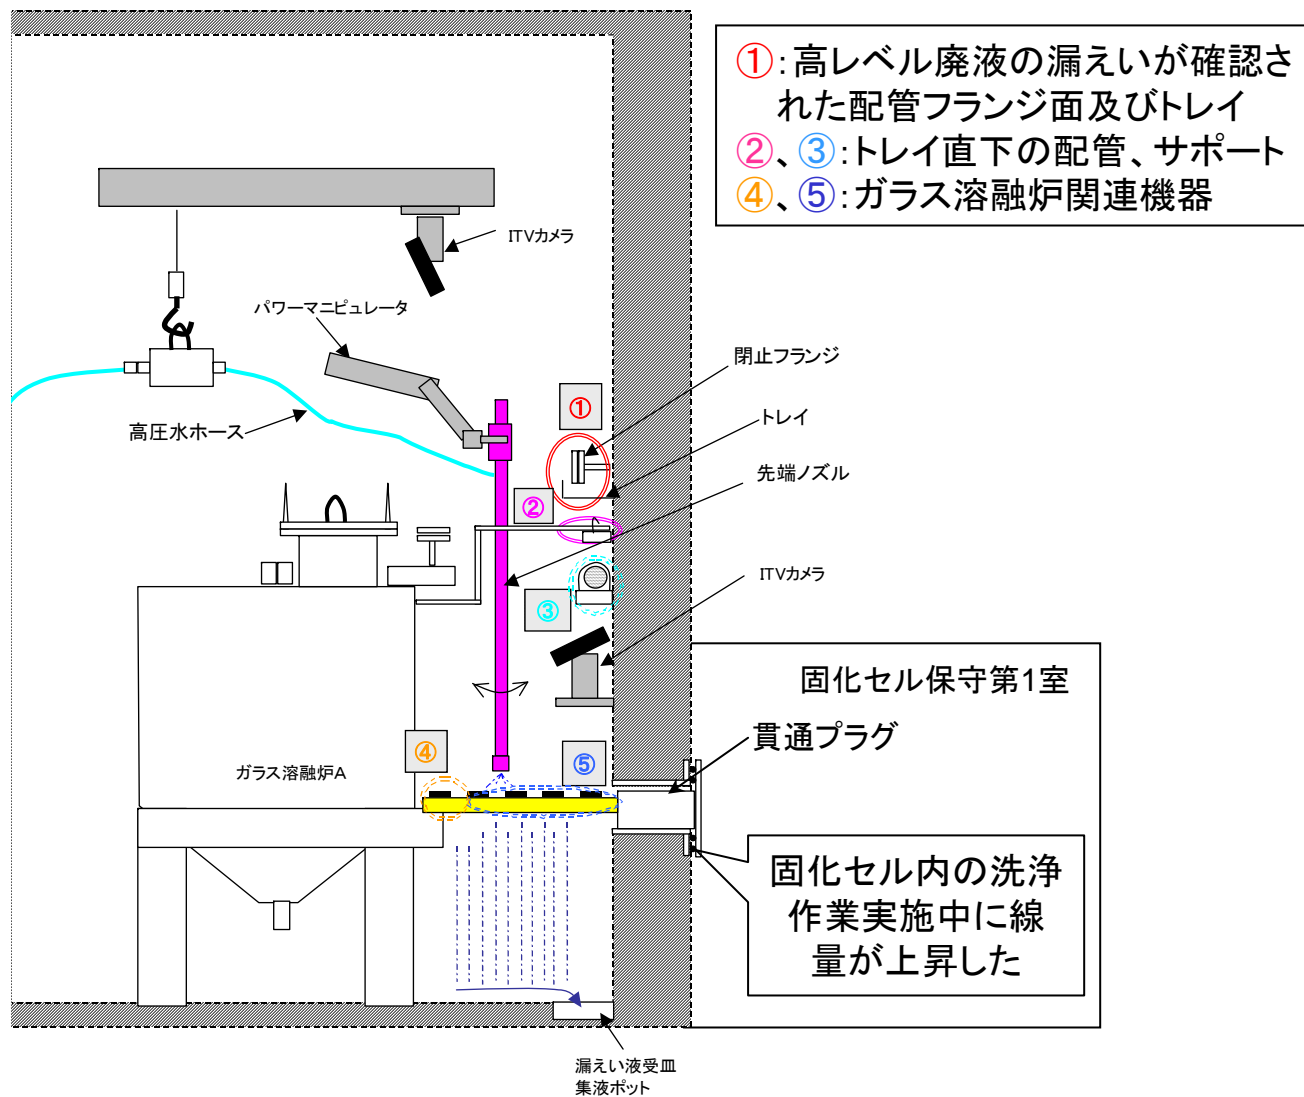
固化セル内洗浄作業概要図

2月18日から固化セル内の洗浄・清掃を実施している中で、2月20日、トレイ直下の配管・サポートを洗浄中に、貫通プラグとスリーブの間隙に微量の洗浄液が浸入し、固化セルに隣接した固化セル保守第1室の線量が上昇したことから、洗浄作業を一時的に中断した（添付資料-1参照）。

その後、2月26日、ガラス溶融炉の電源設備の洗浄作業中に貫通プラグとスリーブの間隙に微量の洗浄液が浸入し、再度線量が上昇したことから洗浄作業を中断した。

洗浄液の浸入防止対策としてパージエア供給装置を固化セル側の貫通プラグに設置し、線量上昇対策として鉛板、万一の漏えいを想定しシール材を固化セル保守第1室側の貫通プラグに設置した上で、ガラス溶融炉の電源設備の洗浄作業を開始した。

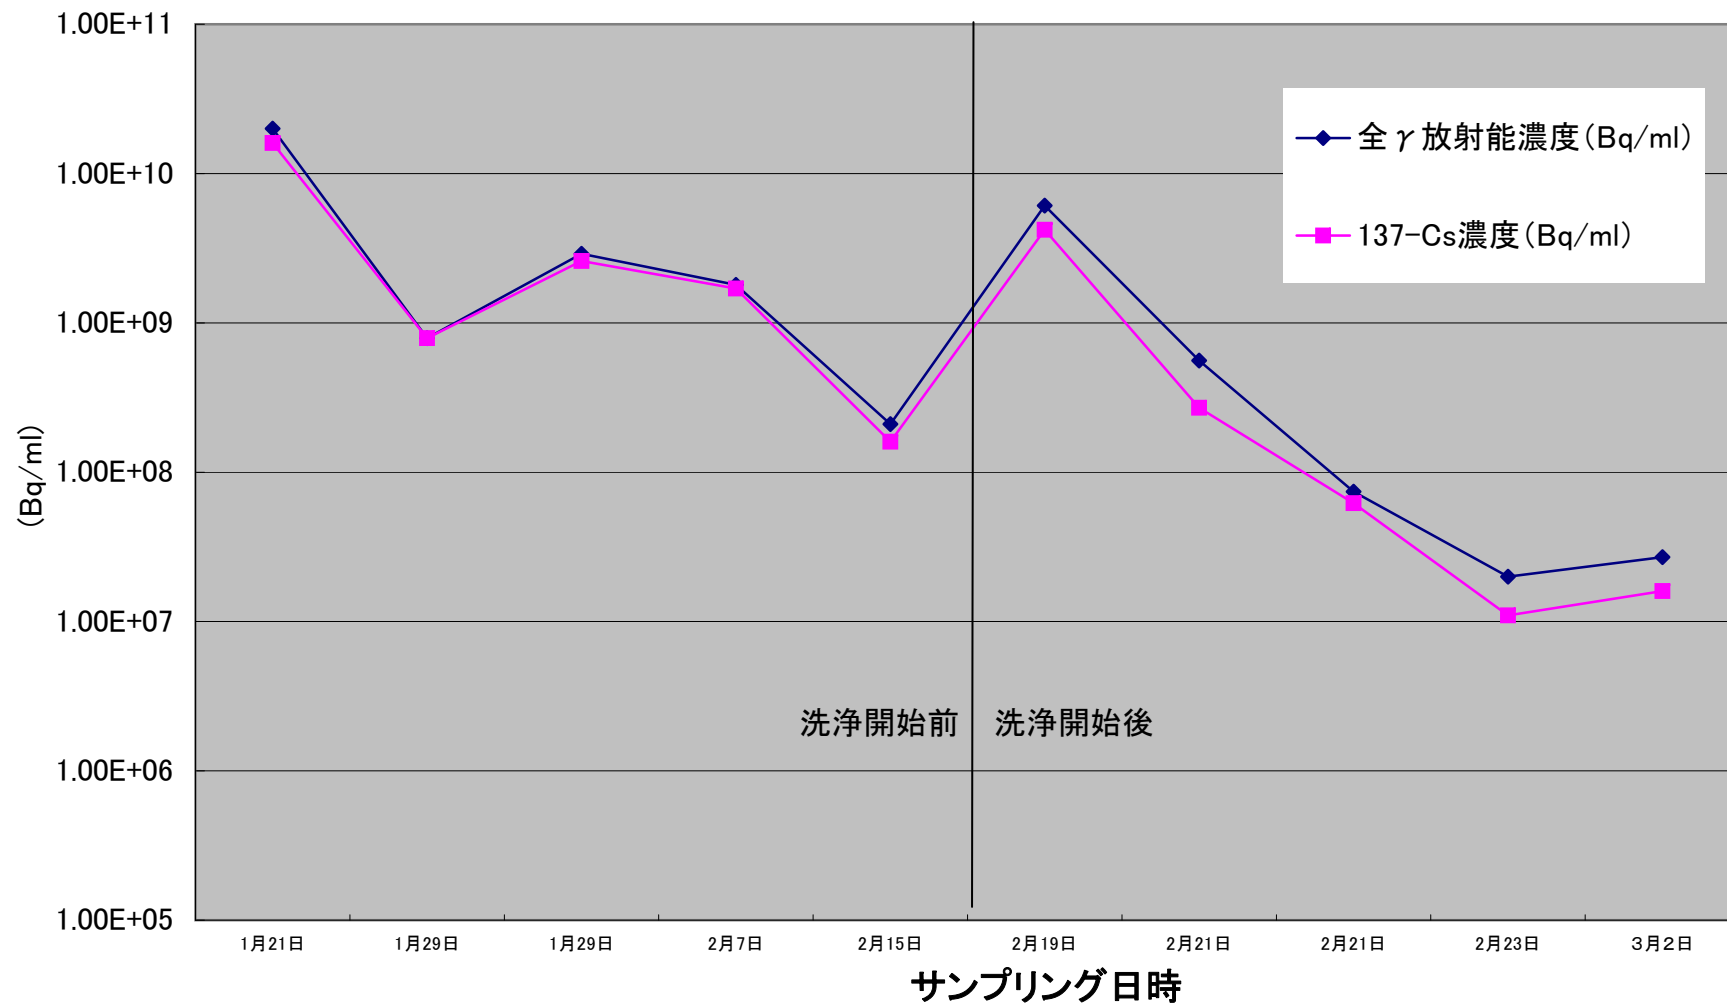
洗淨開始前後の回収液の放射性物質濃度トレンド

洗浄作業を中断するまでの洗浄液の分析結果を添付資料-2に示す。洗浄に伴い、洗浄液中の放射性物質濃度が低下している。

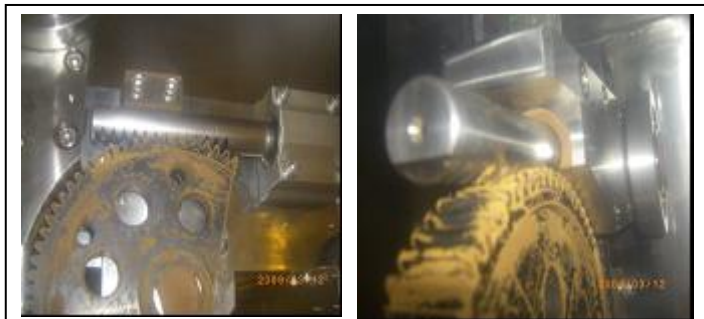
ガイドレール清掃前

3月7日、固化セルパワーマニピュレータを移動させようとしたところ、「位置検出装置異常」が発報し、固化セルパワーマニピュレータを動作させることができなくなる事象が発生した。ガイドレールの可動部を分解点検したところ、一部のローラの炭素鋼製ギア部に茶褐色の付着物が確認された。この付着物がギア部に噛み込み、固着して動作できない状態となっていたことから、この付着物を清掃し除去した後、動作確認を実施し、異常のないことを確認した（添付資料-3参照）。付着物を分析した結果、主な成分は鉄であり、モリブデンが微量に検出された（添付資料-4参照）。モリブデンは潤滑剤の主成分であることから、付着物は錆と潤滑剤の混合物と判断した。

錆が発生した原因は、漏えいした高レベル廃液中の硝酸分がガイドレールのギアに付着したものと推定した。

付着物の主成分は鉄であり当該ギアの部材である炭素鋼が腐食したものであると推定される。また、モリブデンは、潤滑剤の残留物であると考えられる。

以上のことから、茶褐色の付着物は錆及び潤滑剤の混合物である可能性が高いことが分かった。

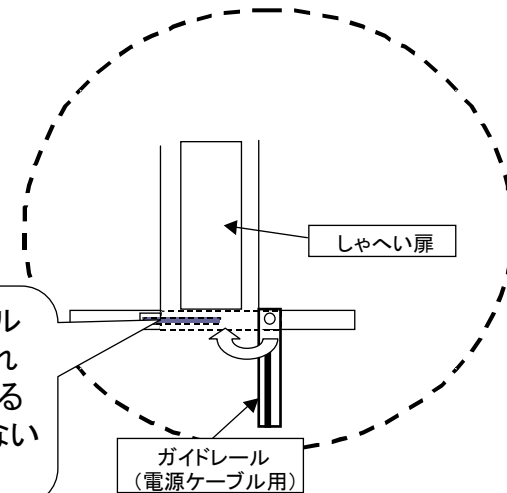
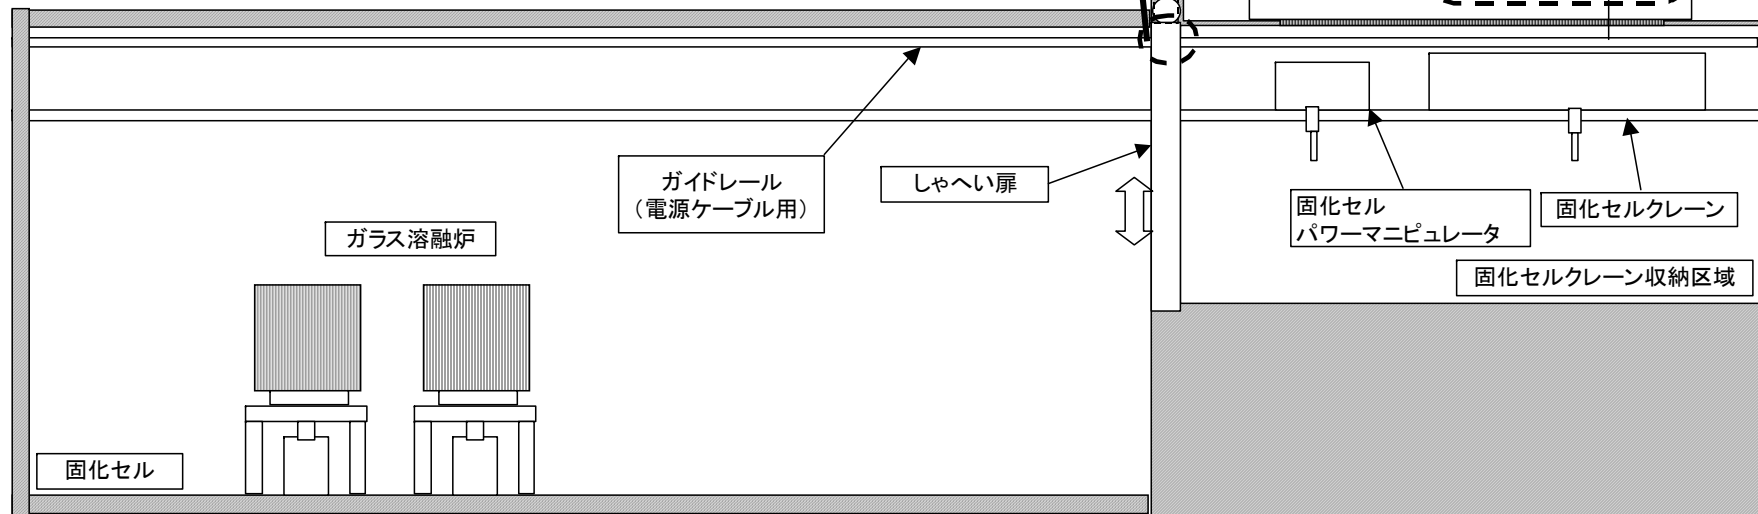
固化セルパワーマニピュレータ動作不良概要図

ガイドレール
がロックされ
たときに出る
信号が出ない
状況

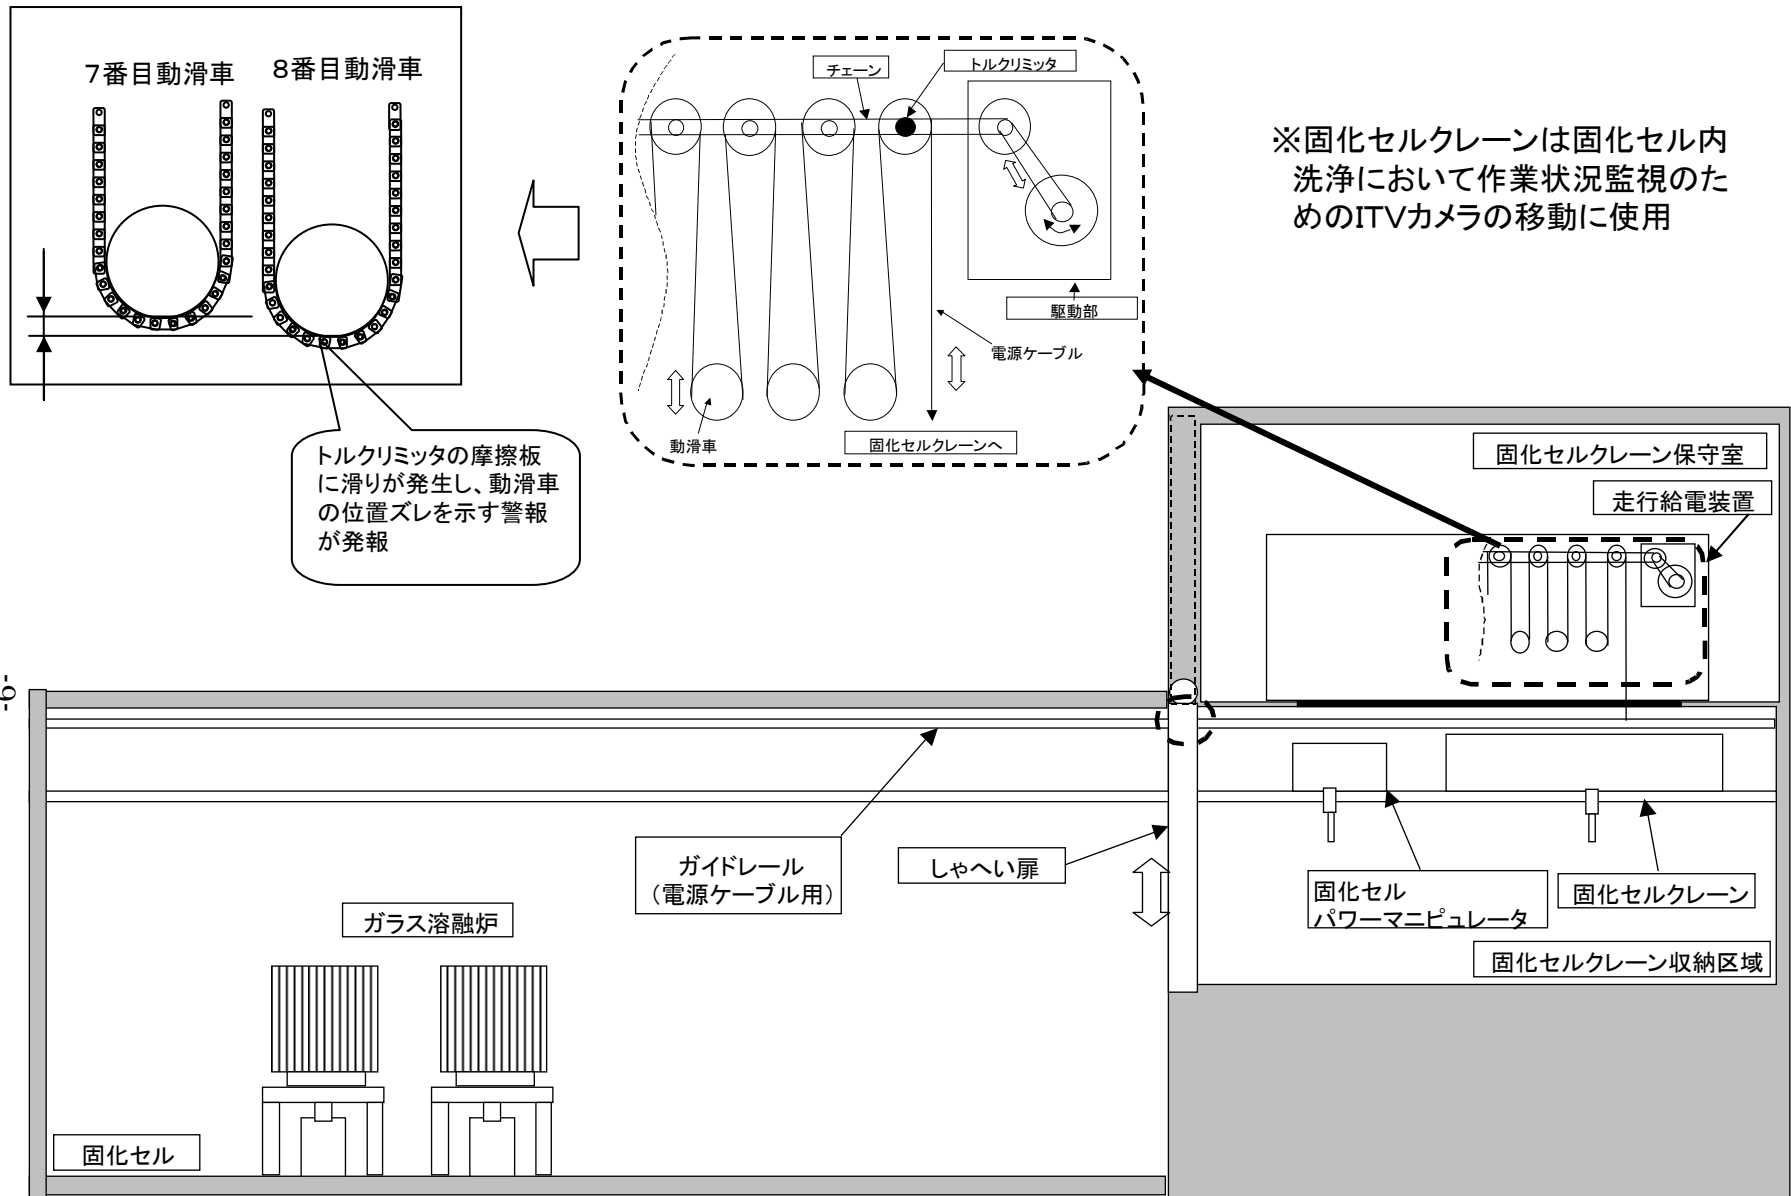
固化セルクレーン動作不良概要図

3月4日、固化セル内洗浄作業中に固化セルクレーン走行給電装置の「動滑車レベル異常」警報が発報し、固化セルクレーンが停止する事象が発生した。トルクリミッタの分解点検を行ったところ、トルクリミッタの摩擦板全体に、滑った際に生じたと思われる傷が確認されたことから、摩擦板に徐々に滑りが生じ、それに伴い動滑車の高さ方向のズレが大きくなり、動作不良に至ったものと推定した。

その後、固化セルクレーンを使用していたところ、3月31日に再度「動滑車レベル異常」警報が発報したため、原因究明を実施中である。本結果を踏まえ、当初実施した要因分析が十分であったかについて評価し、今後の不具合発生時の対応方法の改善を図る。さらに、パワーマニピュレータの不具合に対しても固化セルクレーンの例を考慮し、再度原因究明が十分であったか評価を行う。

当該部品を新品に交換し、動作確認により異常のないことを確認し復旧した(添付資料-5参照)。

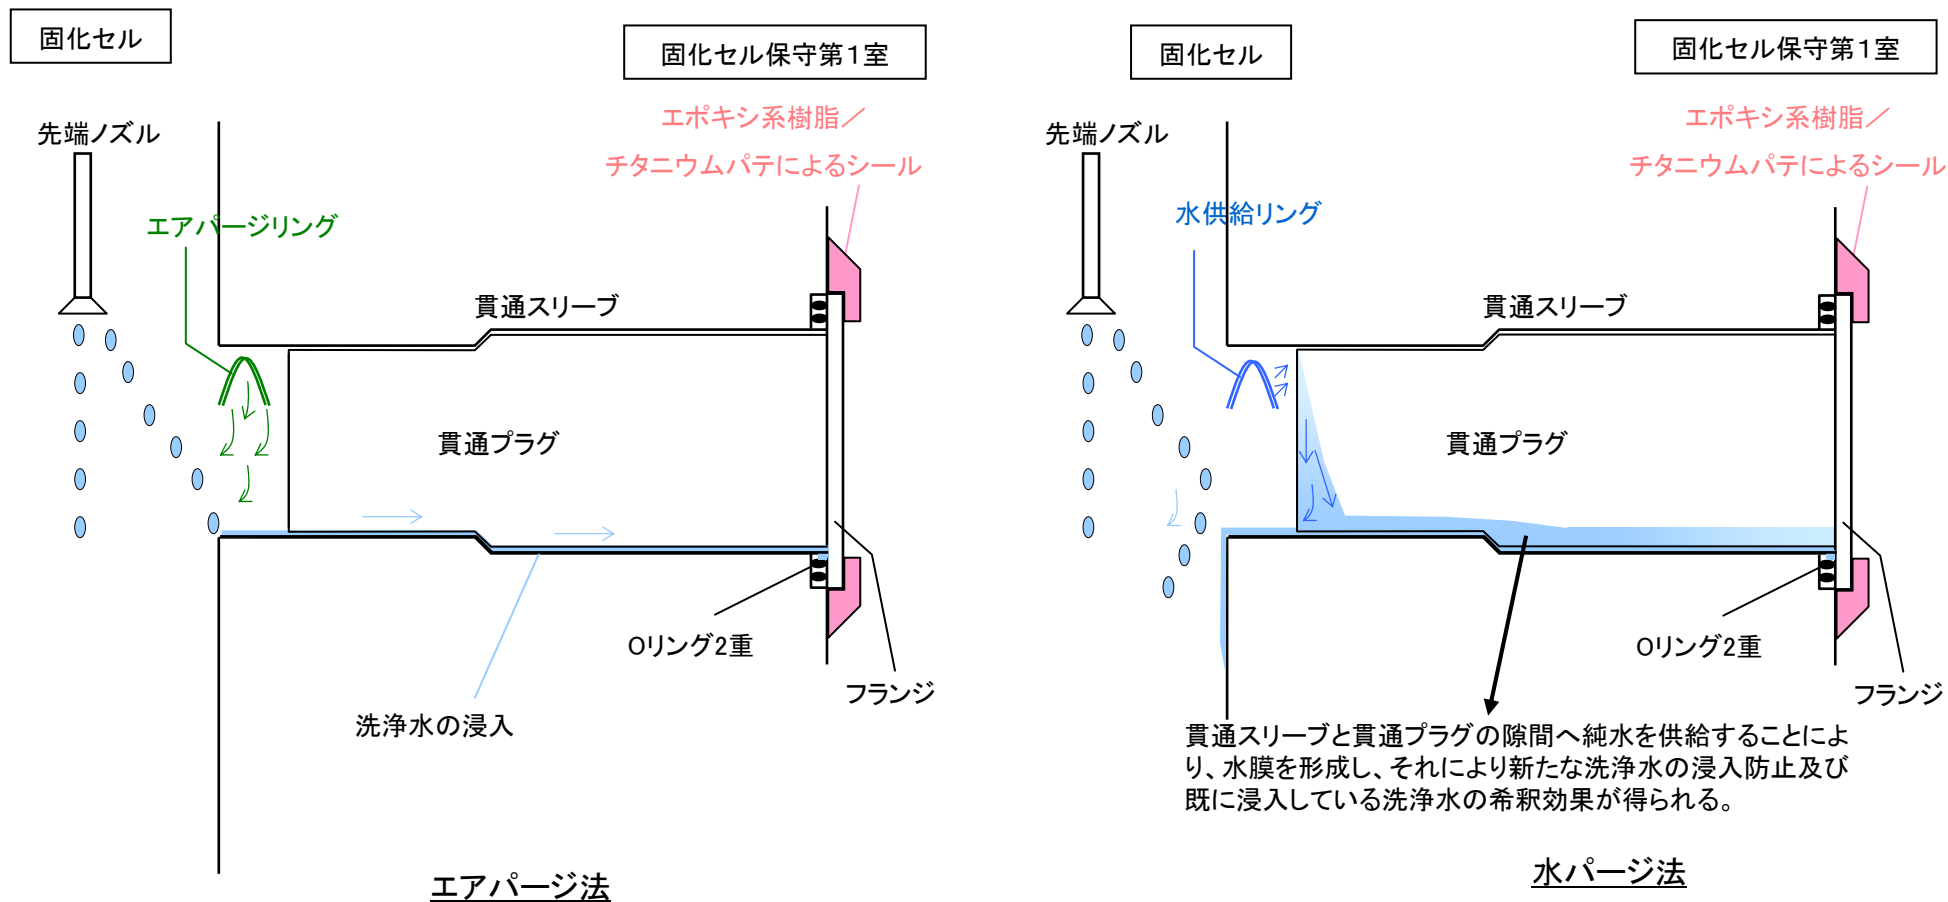
パージ方式の比較概念図

※貫通スリーブ及び固化セル内壁面はステンレスによりライニングされており、セル壁内に洗浄水が浸入するおそれはない。

洗浄再開にあたっては、貫通プラグに水パージ治具を設置し、洗浄液の浸入防止及び希釈効果により洗浄液の放射性物質濃度を減少することで固化セル保守第1室の線量上昇を抑制しながら、ガラス溶融炉の電源設備等を洗浄する。
