# 再処理事業所再処理施設分析建屋における仮置廃液の吸着処理作業での化学反応による発煙事象に係る不適合処理について(概要)

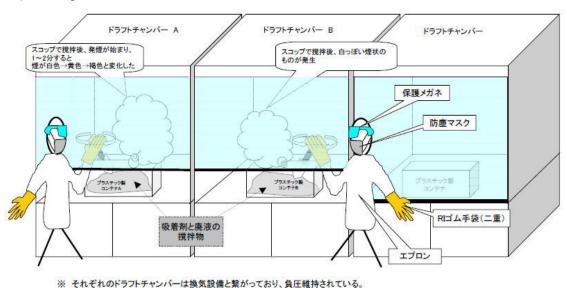
発煙発生状況概要図

- ・分析建屋における仮置廃液(非放射性)の吸着作業については、4月27日1直にプラスチック製コンテナを使用し、「重金属含有廃液」ポリ容器(容量20L)2つと「有機溶媒系廃液」ポリ容器(容量20L)2つの計約80Lに対して実施した。
- ・2 直作業の16時15分頃に、プラスチック製コンテナの中で吸着剤に仮置廃液(「重金属含有廃液」) を添加し、鉄製スコップを用い混ぜ合わせることにより吸着させていたところ、16時20分頃、コンテナから白い煙状のものが発生した。この煙状のものの発生は、管理担当課担当者が現場の状況を 把握した結果、火災ではなく化学反応によるものであるとの連絡を受け管理担当課長は火災ではない と判断した。
- ・本事象においてコンテナ下部が溶けて損傷していることが確認された。現時点までにコンテナ以外に 機器の損傷等は確認されていない。
- ・当日、本事象の復旧にあたった管理担当課員及び協力会社作業員は、防塵マスク等の保護具を着用しており、化学薬品による負傷はなかった。また、個人線量計の測定結果等から有意な放射線被ばくもなかった。
