4. トラブルとその対応事例

4-2. 工場の運営に大きな影響を与えた事例

件名	(10-1) エンドピース酸洗浄槽におけるバスケットの一部変形
<p>事象の概要</p> <p>(1) 発生場所 (対象建屋・機器)</p> <p>(2) 設備の概要</p> <p>(3) 事象の概要</p>	<p>(1) 前処理建屋 エンドピース酸洗浄槽A</p> <p>(2) せん断機によりせん断された使用済燃料集合体のエンドピース※1を硝酸で洗浄するための槽。</p> <p>(3) 2007年10月1日、A系列でのアクティブ試験 (PWR燃料) せん断運転中にエンドピース酸洗浄槽A (以下、「酸洗浄槽」という。) のバスケット※2を上端位置から下降させていたところ「バスケット下降時間超過」注意報※3が発報し、上端位置付近で停止した。</p> <p>手動運転にてバスケットを昇降 (通常圧力および高圧力) させたが、その可動範囲は限定されていた。</p> <p>状況確認のため、カメラを使用して酸洗浄槽内部の点検を行なった結果、バスケットの扉が変形していることを確認した。</p> <p>※1：燃料集合体の上部端末および下部端末 ※2：酸洗浄槽に設置されている籠状の容器で中に端末を入れて洗浄するためのもの ※3：機器が設定時間以内に動作が完了しない場合に発報する警報</p>
<p>事象の原因</p>	<p>酸洗浄槽のバスケットの扉が変形した原因を以下のとおり推定した。</p> <ul style="list-style-type: none"> ・エンドピースがバスケット内斜面に留まった。 ・アコースティックセンサ※4がグリッド※5等の落下振動をエンドピース落下と誤検知した。 ・バスケットの扉の先端が酸洗浄槽内胴に接触した状態でバスケット自体を高圧力で下降させたことにより、バスケットの扉に荷重がかかり扉が変形した。 <p>※4：エンドピースの落下を落下に伴う振動の速度の大きさから検知するセンサ ※5：燃料集合体の燃料棒を束ねるための薄い板</p>
<p>再発防止策</p>	<p>(1) 処置 バスケットを予備品に交換した。</p> <p>(2) 再発防止策</p> <ul style="list-style-type: none"> ・エンドピース、グリッド等の引っかかりが発生することは偶発的な事象であり、引っかかりを効果的かつ確実に防止することは困難であることから、万一発生した場合には「バスケット下降時間超過」注意報等により検知することとして、これを警報対応手順書等に定めた。 ・アコースティックセンサの誤検知を少なくする方向に設定値を再調整した。 ・アコースティックセンサが検知しなかった場合の対策として、エンドピース水洗浄槽 (以下、「水洗浄槽」という。) 内の状況を確認す

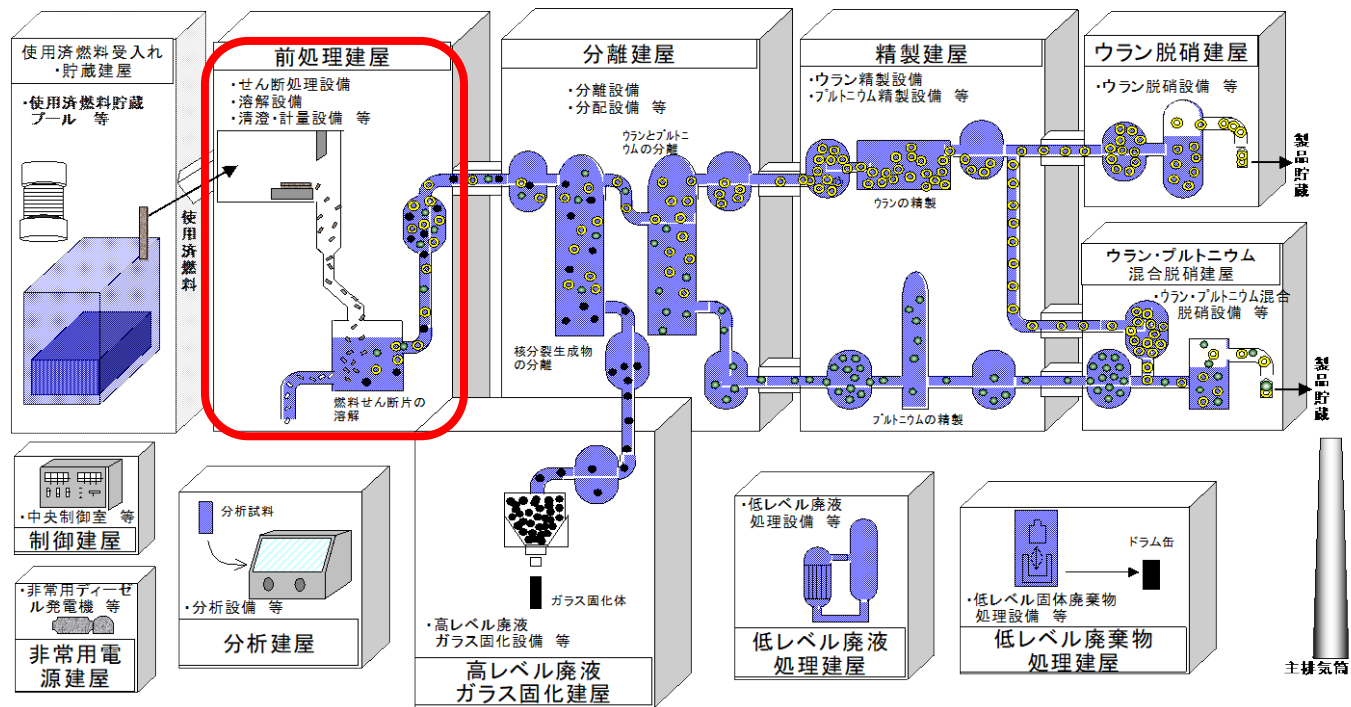
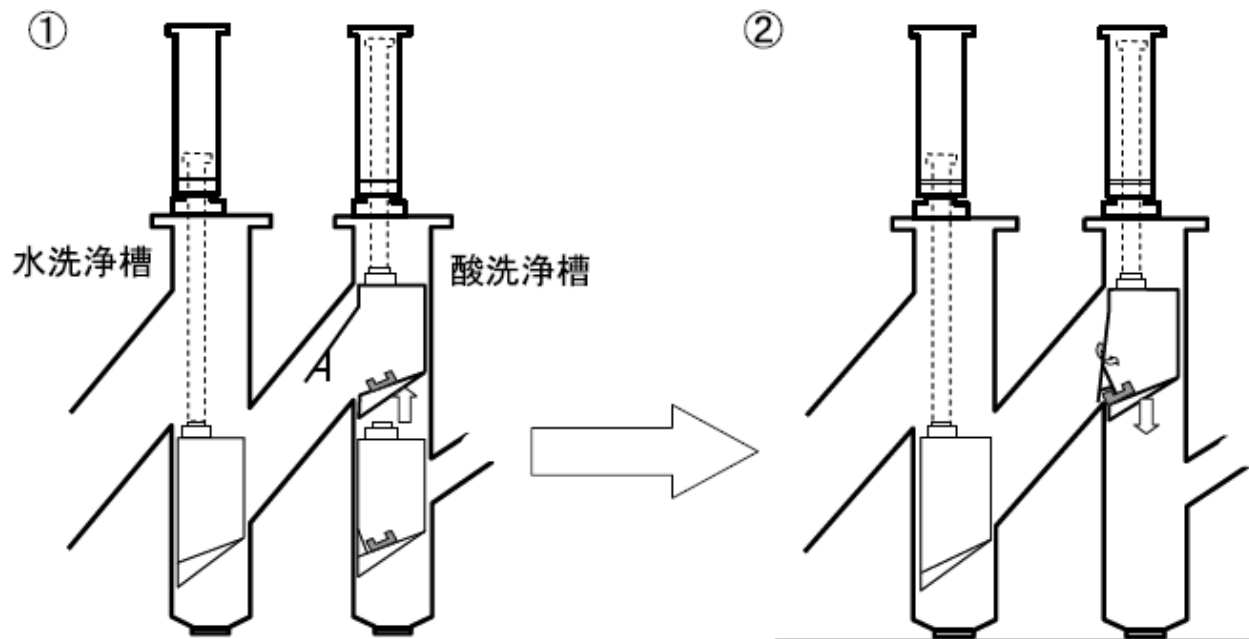
① 酸洗浄槽内のバスケットが上昇し、エンドピースを水洗浄槽側に排出するため扉が開く。その後、バスケット下降とともに扉が閉じ始める。

② 扉が閉まってきた際、エンドピースが扉先端とバスケット下面に挟み込まれたため、扉が閉まらない状態となった。

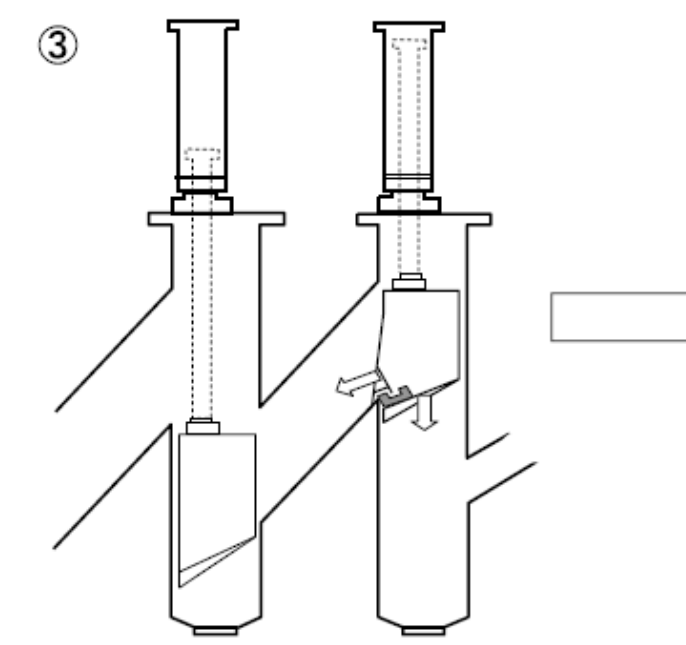
③ 扉が閉まらない状態でさらに下降したため、扉先端が内胴に干渉した。これにより、バスケットの下降が停止し「バスケット下降時間超過」の注意報が発報した。警報対応手順書に基づき、現場手動操作により通常圧力にてバスケットを昇降させたが復旧しなかった。

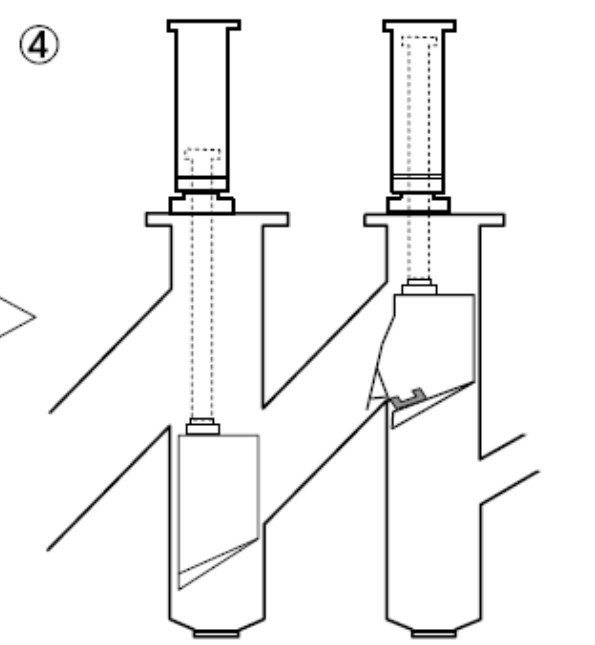
④ 引き続き、警報対応手順書に基づき、高圧力での手動運転によりバスケットを昇降させたが復旧しなかった。この際、扉先端が内胴に接触した状態で下降させたことにより、扉に荷重がかかり扉が変形した。
