4. トラブルとその対応事例

4-2. 工場の運営に大きな影響を与えた事例

件名	(10-3) ガラス溶融炉運転性能確認試験の停止
事象の概要 (1) 発生場所 (対象建屋・機器) (2) 設備の概要 (3) 事象の概要	(1) 高レベル廃液ガラス固化建屋 ガラス溶融炉A (2) 再処理工場で発生した高レベル廃液を、ガラスビーズとともに溶融し、ガラス固化体を製造する設備。 (3) 2008年7月2日、ガラス溶融炉におけるアクティブ試験において、ガラスの流下を開始したものの十分な流下が確認されず、流下操作を一時停止した。その後、流下操作を再開したが、十分な流下が確認出来なかったため、同年7月3日0時58分に流下操作を停止した。 その後、ITVカメラ※1において、結合装置下部から流下ノズル下端を観察するとともに、結合装置を取り外して流下ノズルや高周波加熱コイル等を観察した結果、流下ノズル下端にガラスが閉塞し、さらに流下ノズル上端に至るまで高周波加熱コイルと流下ノズルとの間にガラスが付着していたことが判明した。 ※1：セル内に設置された機器等を監視するためのカメラ
事象の原因	今回の事象の原因は、以下と考えられる。 (1) 高周波加熱コイルによる十分な上段加熱等を行わなかったことにより、流下ノズルの温度が低かったこと。 (2) さらに、流下の際に流下ノズル温度計温度を管理の条件としていなかったために、流下ノズルの温度が低い状態で流下を行ったことから、流下ガラスの偏流が発生したこと。 (3) 結合装置内流路に障害物（これまでのアクティブ試験において発生した低粘性流体が高周波加熱コイルに付着したもの）があり、偏流した流下ガラスがこれに接触したこと。
再発防止策	(1) 「流下ノズルの温度が低かった」ことを踏まえ、「高周波加熱電力の増加」などの方法を採用するとともに、流下時に発生した低粘性流体が高周波加熱コイルに付着することで加熱能力が低下するため、低粘性流体の発生抑制を行う。 (2) 「流下ノズル温度計温度を管理の条件としていなかった」ことを踏まえ、流下ノズル温度計温度が、流下ノズル健全性および流下性能確認試験において確認した流下に必要な温度（460℃）に到達したことを、高周波加熱コイル上段加熱から高周波加熱コイル全段加熱へ移行する際の条件として設定し、運転管理マニュアルに反映する。 (3) 「高周波加熱コイル下端の付着物があった」ことを踏まえ、以下の方策により低粘性流体の発生を抑制する。 ・調整液の添加により、崩壊熱および微量成分を低減させる。 ・廃液供給速度の上昇により、仮焼層形成成分を増加させる。

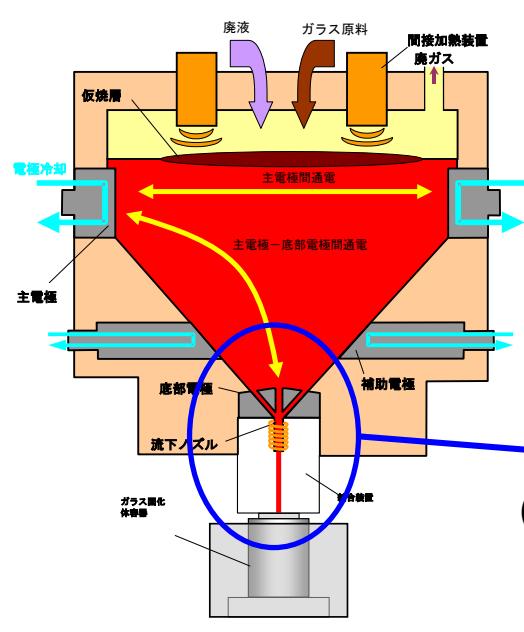
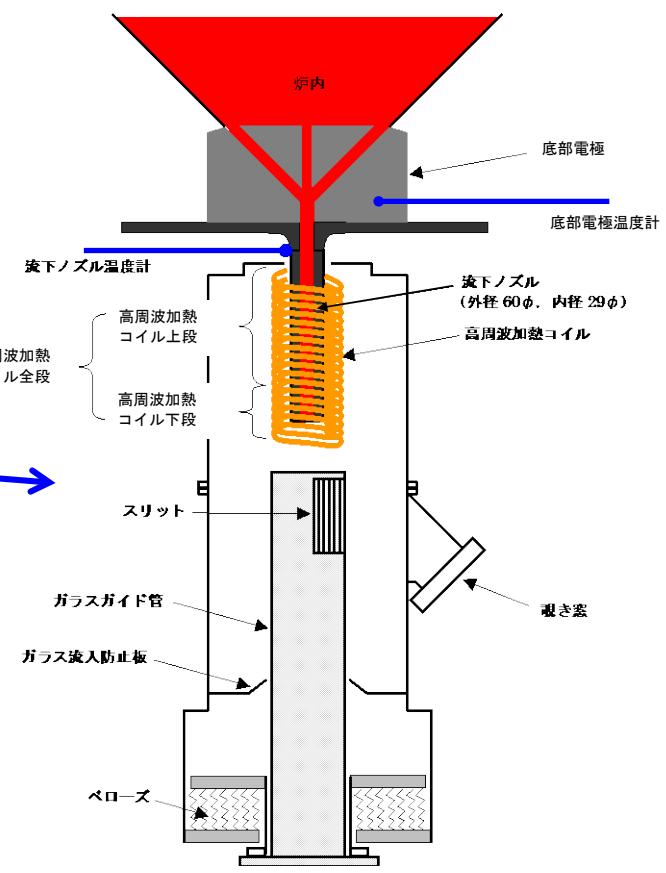
(結合装置部拡大)

ガラス溶融炉

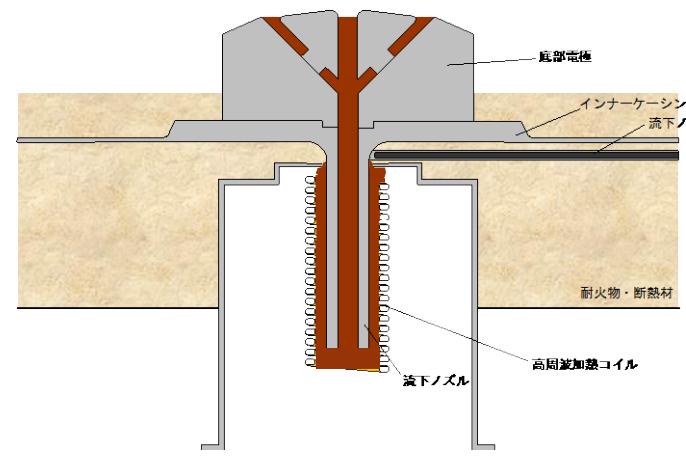
ガラス閉塞状況 (茶色範囲がガラス)

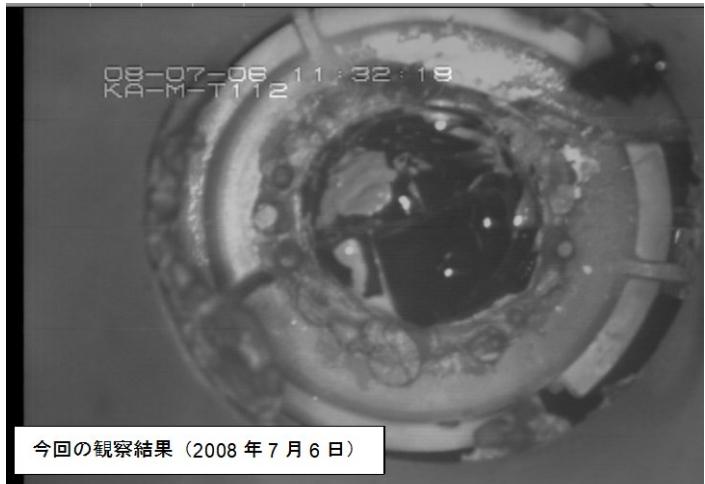
流下停止後、結合装置下部から流下ノズル下端を観察した状況
