4. トラブルとその対応事例

4-2. 工場の運営に大きな影響を与えた事例

<p>件名</p>	<p>(10-4) ガラス溶融炉内におけるかく拌棒の曲がりおよび天井レンガの落下</p>
<p>事象の概要</p> <p>(1) 発生場所 (対象建屋・機器)</p> <p>(2) 設備の概要</p> <p>(3) 事象の概要</p>	<p>(1) 高レベル廃液ガラス固化建屋 ガラス溶融炉A</p> <p>(2) 再処理工場で発生した高レベル廃液をガラスビーズとともに溶融し、ガラス固化体を製造する設備。</p> <p>(3) ガラス溶融炉Aのアクティブ試験中に、流下ノズルからの流下速度の低下等が見られたことから、試験開始前に設定した手順に従い、かく拌棒を用いて炉底部のかく拌操作を実施した。かく拌棒による操作が終わり、かく拌棒をガラス溶融炉から引き抜く作業に移行したが、かく拌棒の引き抜き動作がしづらい状況が確認されたため、引き抜き作業を取り止めた。</p> <p>かく拌棒の引き抜き動作がしづらい状況になった原因を確認するため、ガラス溶融炉にI T Vカメラを挿入しかく拌棒の状態を観察ところ、2008年12月10日18時頃、かく拌棒が曲がっていることを確認した。</p> <p>その後、炉内の損傷の有無を確認するため、ガラス溶融炉内部を詳細観察したところ、同年12月22日4時頃、ガラス溶融炉天井レンガの一部が損傷していることが確認された。</p>
<p>事象の原因</p>	<p>(1) かく拌棒（直棒）の曲がり、かく拌棒が斜めになった状態で上部からおもり治具※¹およびパワーマニピュレータ※²で過度の荷重を掛けたことで座屈荷重を超えたことで生じたものと考えられる。</p> <p>(2) 天井レンガの一部損傷は、過去に実施した間接加熱装置のヒータ温度降下が急激であったため、その際に発生した応力が大きく、天井レンガに亀裂が発生し、最終的に損傷に至ったものと考えられる。</p> <p>※1：かく拌棒を挿入する際に使用するおもり</p> <p>※2：セル内機器等を保守するためのロボットアーム</p>
<p>再発防止策</p>	<p>(1) かく拌棒の曲がりに対する対策は次のとおり。</p> <ul style="list-style-type: none"> ・かく拌棒上部からのパワーマニピュレータによる荷重付加を行わないこととする。 ・減肉を考慮した今後のかく拌棒使用に対する対策として、減肉量と座屈荷重評価の結果を踏まえ、保守的に減肉5mmを使用の制限値とし、さらに使用中の減肉の進行を考慮し、4mm以上の減肉がないことを確認したうえでかく拌棒を使用する。 <p>(2) 天井レンガの一部損傷に対する対策は次のとおり。</p> <ul style="list-style-typ

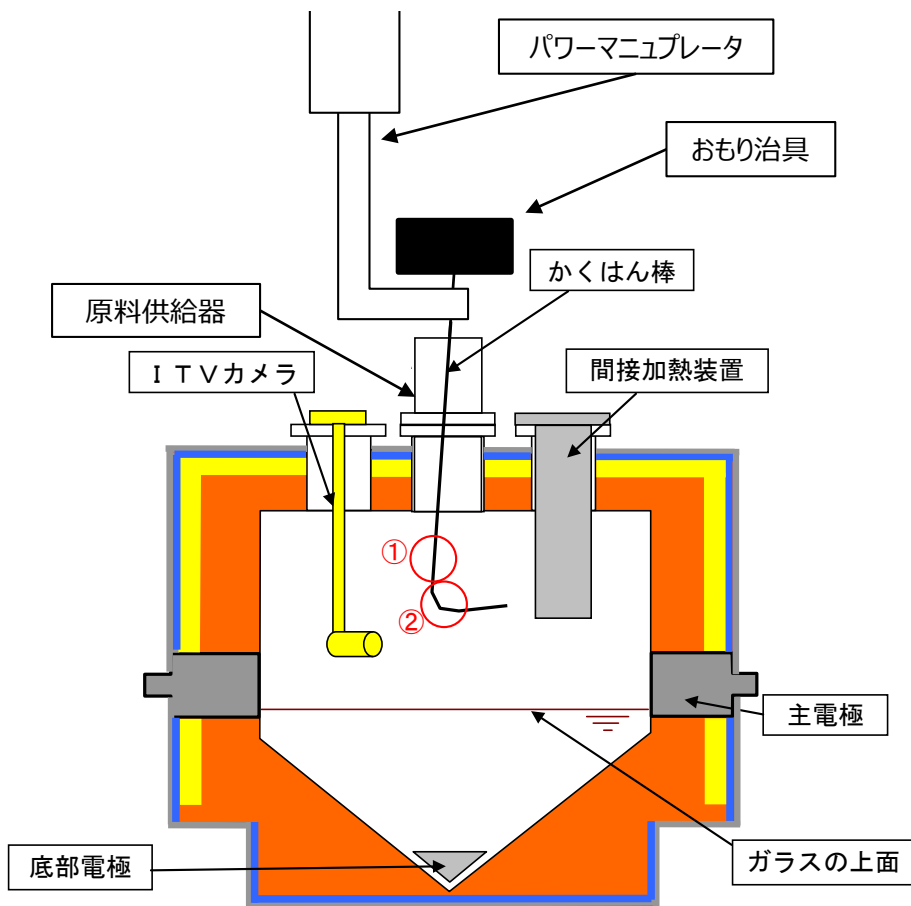
【かくはん棒の曲がり状況】

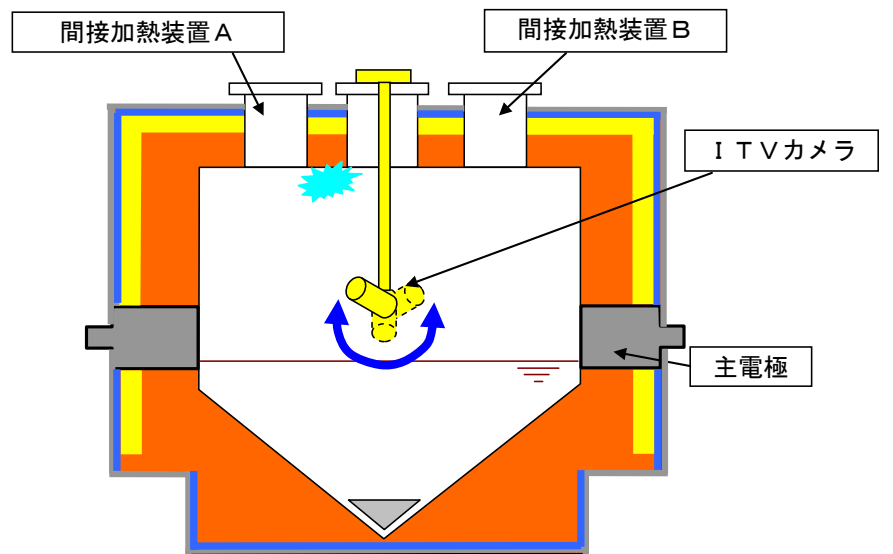
【天井レンガの落下状況】
