4. トラブルとその対応事例

4-2. 工場の運営に大きな影響を与えた事例

<p>件名</p>	<p>(10-4) ガラス溶融炉内におけるかく拌棒の曲がりおよび天井レンガの落下</p>
<p>事象の概要 (1) 発生場所 (対象建屋・機器) (2) 設備の概要 (3) 事象の概要</p>	<p>(1) 高レベル廃液ガラス固化建屋 ガラス溶融炉A (2) 再処理工場で発生した高レベル廃液をガラスビーズとともに溶融し、ガラス固化体を製造する設備。 (3) ガラス溶融炉Aのアクティブ試験中に、流下ノズルからの流下速度の低下等が見られたことから、試験開始前に設定した手順に従い、かく拌棒を用いて炉底部のかく拌操作を実施した。かく拌棒による操作が終わり、かく拌棒をガラス溶融炉から引き抜く作業に移行したが、かく拌棒の引き抜き動作がしづらい状況が確認されたため、引き抜き作業を取り止めた。 かく拌棒の引き抜き動作がしづらい状況になった原因を確認するため、ガラス溶融炉に I T Vカメラを挿入しかく拌棒の状態を観察ところ、2008年12月10日18時頃、かく拌棒が曲がっていることを確認した。 その後、炉内の損傷の有無を確認するため、ガラス溶融炉内部を詳細観察したところ、同年12月22日4時頃、ガラス溶融炉天井レンガの一部が損傷していることが確認された。</p>
<p>事象の原因</p>	<p>(1) かく拌棒（直棒）の曲がり、かく拌棒が斜めになった状態で上部からおもり治具※¹およびパワーマニピュレータ※²で過度の荷重を掛けたことで座屈荷重を超えたことで生じたものと考えられる。 (2) 天井レンガの一部損傷は、過去に実施した間接加熱装置のヒータ温度降下が急激であったため、その際に発生した応力が大きく、天井レンガに亀裂が発生し、最終的に損傷に至ったものと考えられる。 ※1：かく拌棒を挿入する際に使用するおもり ※2：セル内機器等を保守するためのロボットアーム</p>
<p>再発防止策</p>	<p>(1) かく拌棒の曲がりに対する対策は次のとおり。 ・かく拌棒上部からのパワーマニピュレータによる荷重付加を行わないこととする。 ・減肉を考慮した今後のかく拌棒使用に対する対策として、減肉量と座屈荷重評価の結果を踏まえ、保守的に減肉5mmを使用の制限値とし、さらに使用中の減肉の進行を考慮し、4mm以上の減肉がないことを確認したうえでかく拌棒を使用する。 (2) 天井レンガの一部損傷に対する対策は次のとおり。 ・間接加熱装置を停止する際のヒータ温度降下速度が10℃/10分程度以内となるように運転を実施する。</p>

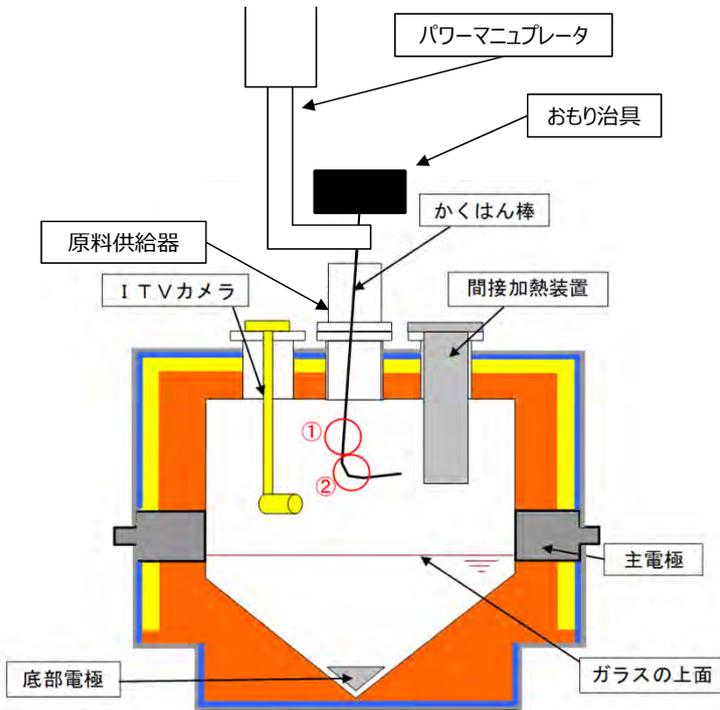
【かくはん棒の曲がり状況】

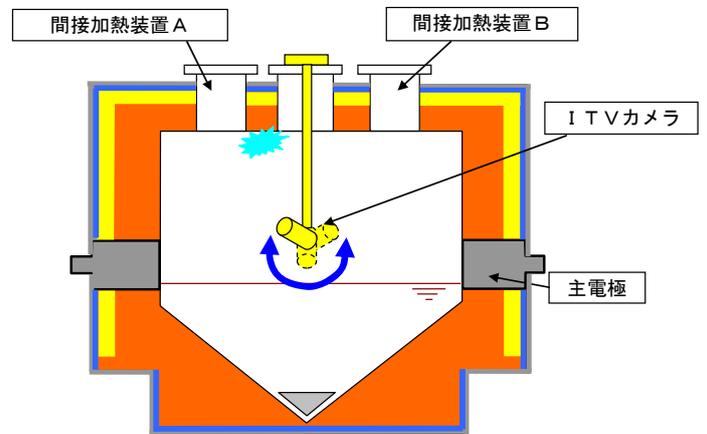
【天井レンガの落下状況】
