4. トラブルとその対応事例

4-2. 工場の運営に大きな影響を与えた事例

事象分類別 (b. 保安規定違反)

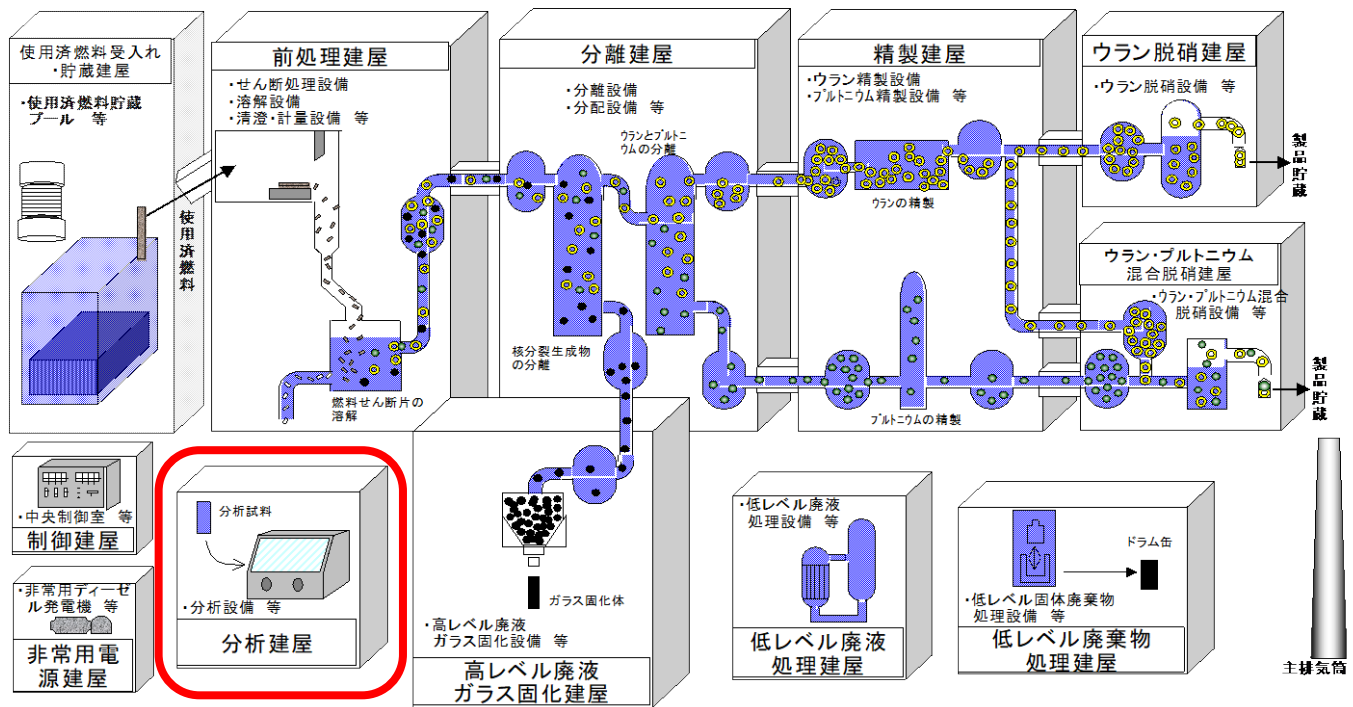
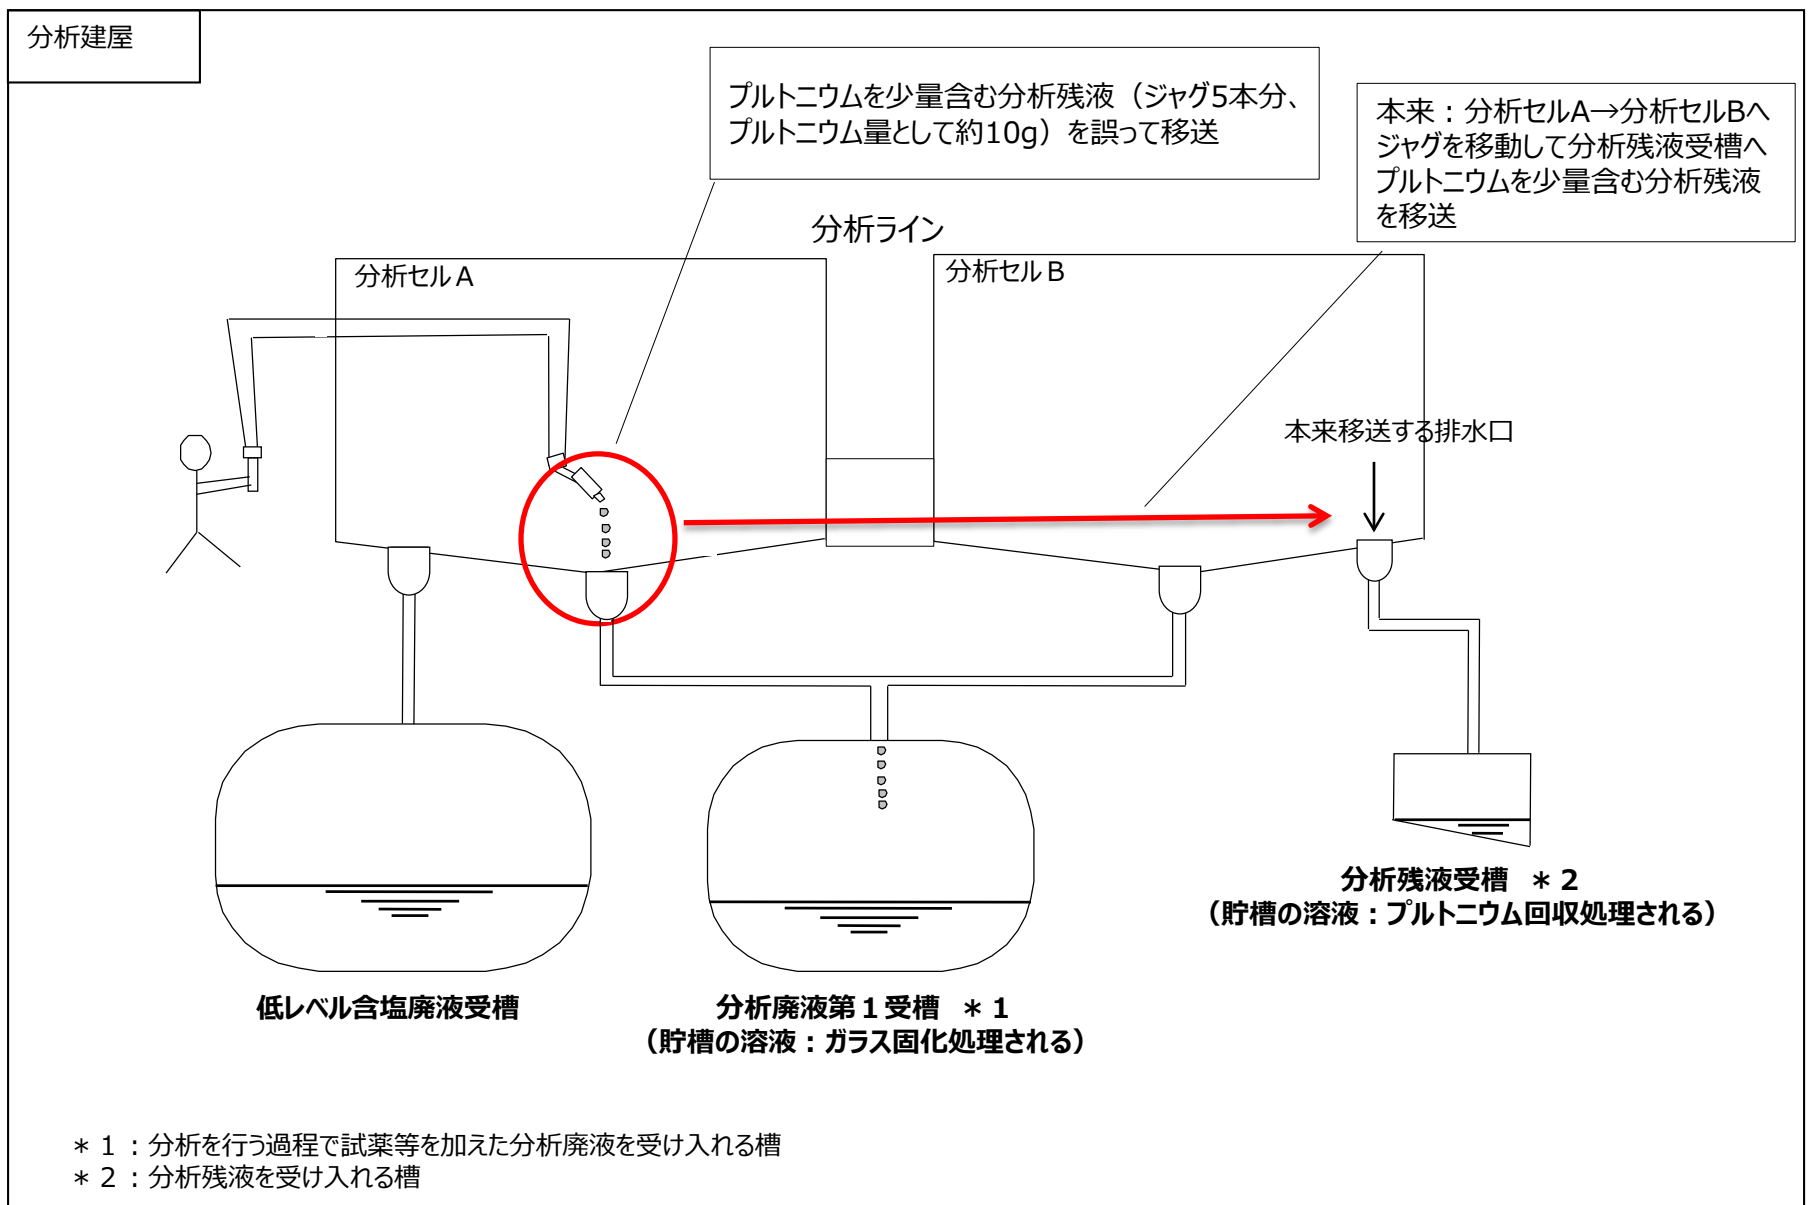
概要図

件名	(11-1) プルトニウムを含む分析残液の移送先間違い
事象の概要 (1) 発生場所 (対象建屋・機器) (2) 設備の概要 (3) 事象の概要	(1) 分析建屋 分析設備 (2) 再処理工場内の放射性試料を遠隔操作機器を用いて分析する設備 (3) 2010年3月12日に分析建屋にある分析廃液第1受槽について、定期的な分析を行ったところ、プルトニウム濃度が最近の値より高かったため、原因調査を実施した。その結果、2010年3月11日に、分析員A(指導員)と分析員B(操作員候補者)が分析操作訓練を実施しており、この際に分析員B(操作員候補者)がプルトニウムを少量含む分析残液※(ジャグ5本でプルトニウム量として約10g)を誤って、分析廃液第1受槽に移送していたことが判明した。 ※: 分析試料を試料容器(以下「ジャグ」という。)から分取後、ジャグに残った試料を分析残液という。
事象の原因	(1) プルトニウムを含む分析試料の移送について実技訓練を受けていない分析員が移送作業を行った。 (2) 分析員A(指導員)は、分析員B(操作員候補者)の実施した分析残液の移送に立会わなかった。 (3) 排水口は同じ分析ラインに複数有り、排水口は同形状で識別しづらかった。 (4) ジャグには、分析試料の通し番号を示すID番号は印字されているが、プルトニウムが含まれていることを示す識別や機器番号が印字されていなかった。
再発防止策	(1) 指導員の資格に一定の基準を設けるとともに、現場における操作訓練では、分析残液および分析済溶液の移送に際して踏むべき手順の習得を確認事項に追加した。 (2) 分析員(操作候補者)の一人作業は細則により禁止されていることを、分析員(指導者および操作員候補者)に対して周知・徹底した。 (3) 分析ライン前面の見やすい場所に排水口の設置位置、移送先の貯槽を表示するとともに、排水口には分析残液(ジャグ)および分析済溶液(ビーカー)の移送先であることが容易に判別出来る表示付きの蓋を設置した。また、分析残液および分析済溶液の移送先ではない排水口には、蓋を設置した。 (4) ジャグにプルトニウムが含まれていることを示す識別や機器番号の印字を追加し、判別出来るようにした。
