4. トラブルとその対応事例

4-2. 工場の運営に大きな影響を与えた事例

| 件名 | (12-5) 埋込金物の浮き上がり事象 |

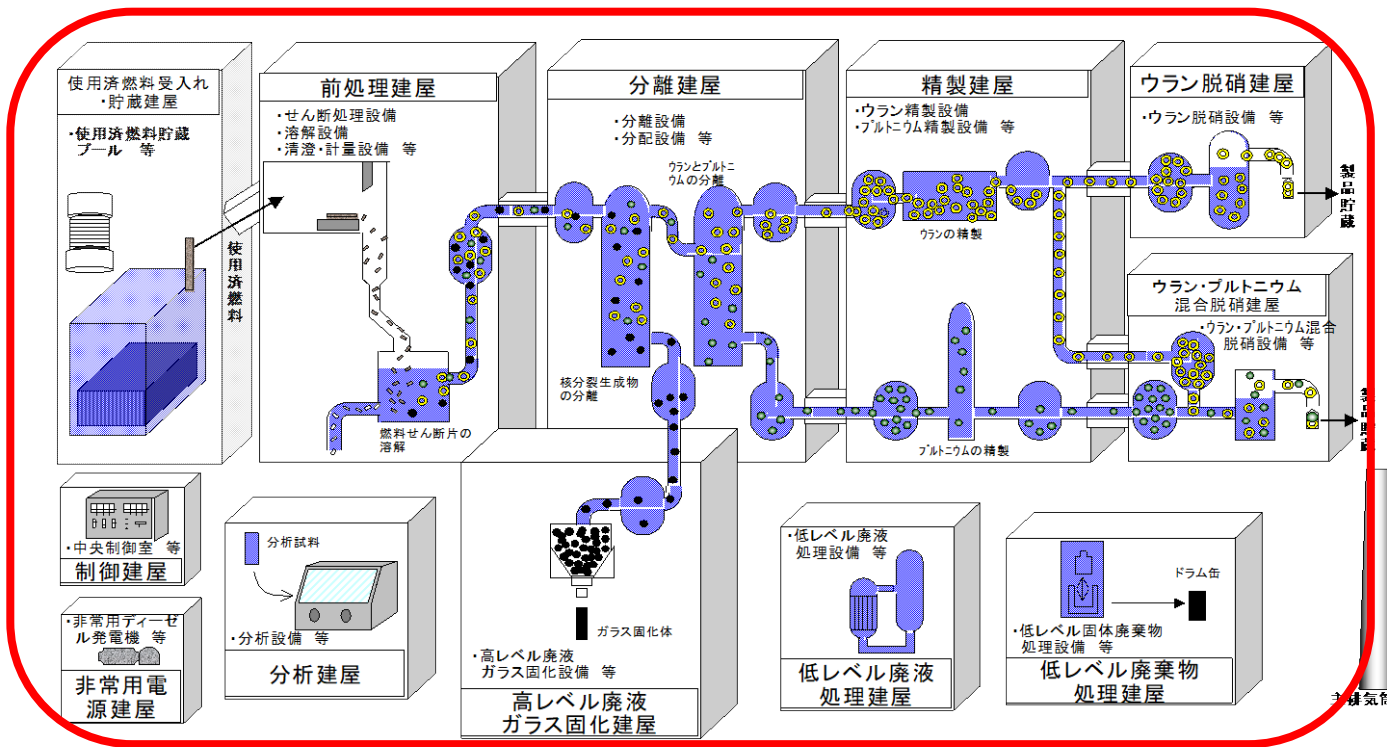
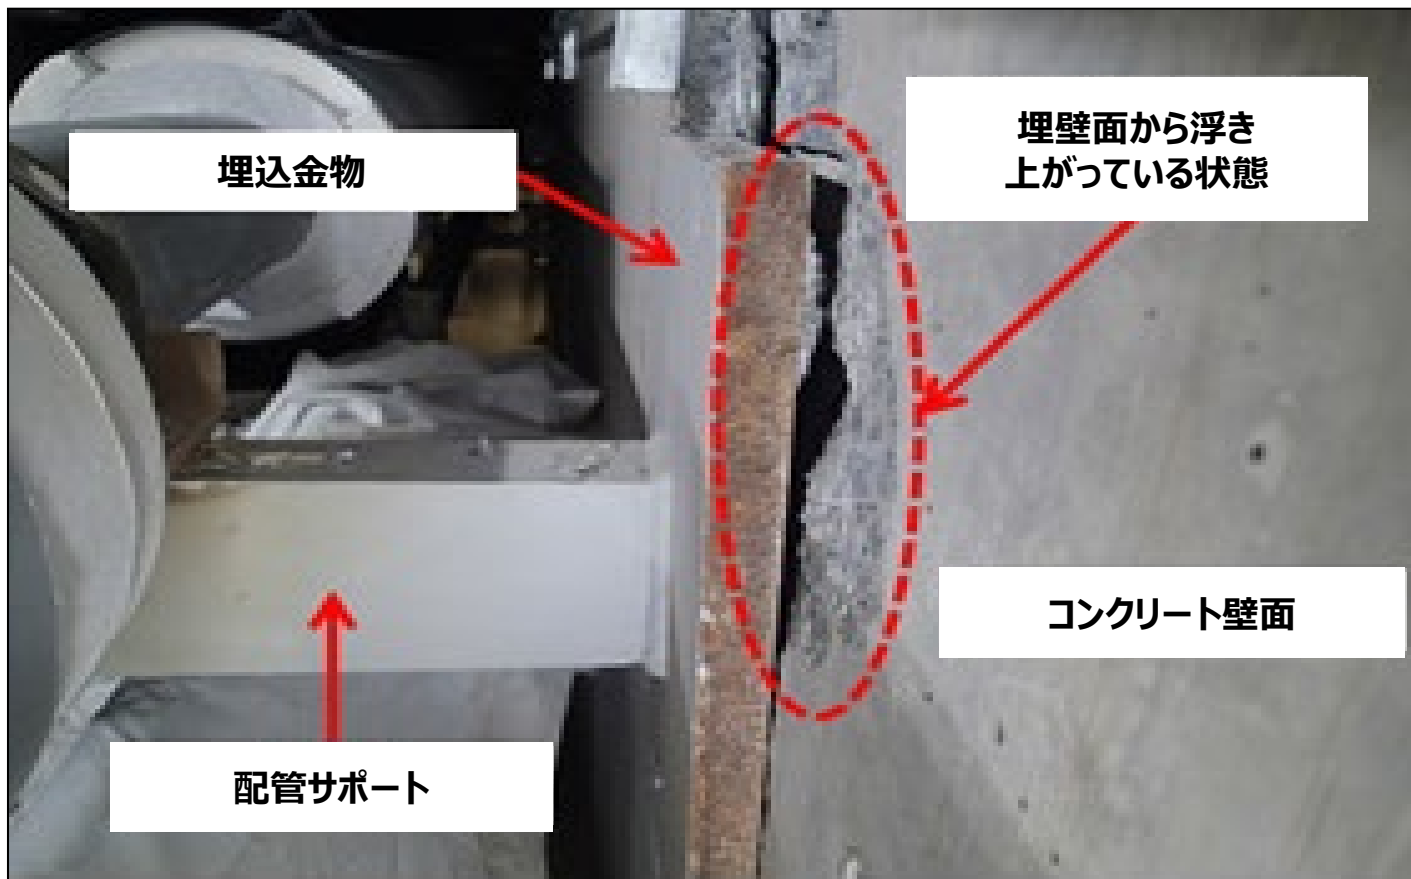
| 件名 | (12-5) 埋込金物の浮き上がり事象 |
|--|--|
| 事象の概要 (1) 発生場所 (対象建屋・機器) (2) 設備の概要 (3) 事象の概要 | (1) 一般共同溝の蒸気配管を支持するサポートを固定している埋込金物等 (2) 機器・配管等の支持構造物を床・天井・壁等に固定するコンクリート内に埋め込む金物。矩形のプレートにスタッドジベル（頭付き丸棒）を溶接／ねじ込みで取り付けられた構造。用途・荷重により、様々な大きさのものがある。スタッドジベルは、機器・配管等から加わる力をコンクリートに伝え、支える働きをする。 (3) 2015年8月26日に、一般共同溝のパトロールにて、一般蒸気配管を支持するサポートを固定している埋込金物（以下、「当該埋込金物」という。）が、壁面より浮き上がっていることを確認した。同年9月1日、当該埋込金物が設置されている箇所のコンクリートをはつり、状況を確認したところ、スタッドジベルが切断された痕跡およびその近傍に溶接された痕を確認し、施工が適切に行われていない可能性があることを確認した。 なお、本件を受けた水平展開として、再処理施設および廃棄物管理施設の全ての埋込金物（総数52.9万枚）に対し外観確認、健全性確認を行うこととした。その過程において健全性が確認できなかった埋込金物については、補修等の処置を行っている。 |
| 事象の原因 | (1) 当該埋込金物については、聞き取り調査等により以下とおり原因を推定した。 【推定原因】 ・型枠施工前の埋込金物の付け忘れ、あるいは型枠設置後の埋込金物の設置位置の誤りによる移設があり、これを正すため、本来であれば型枠を取り外して埋込金物を取り付けるべきところを、スタッドジベルを切断し、型枠を取り外さない状態で所定の位置に設置した後、スタッドジベルを再溶接（点付け溶接）したため。 (2) 水平展開において健全性が確認できなかった埋込金物については、聞き取り調査等により以下とおり原因を推定した。 【推定原因】 ・型枠施工前の埋込金物の付け忘れ、あるいは型枠設置後の埋込金物の設置位置の誤りによる移設があり、これを正すため、本来であれば型枠を取り外して埋込金物を取り付けるべきところを、スタッドジベルを切断し、型枠を取り外さない状態で所定の位置に設置した後、スタッドジベルを再溶接したため。 ・鉄筋干渉を避けるため干渉したスタッドジベルを切断して取り付けやすいところに再溶接したため。 ・鉄筋干渉を避けるため干渉したスタッドジベルを曲げ加工した際にスタッドジベルを曲げ過ぎたため、もしくは、曲げた際にスタッドジベルに何らかの損傷を与え施工の過程で欠損したため。 |

浮き上がりが確認された埋込金物

| 件名 | (12-5) 埋込金物の浮き上がり事象 |
|--|--|
| 再発防止策 | 水平展開の過程で健全性が確認できなかった埋込金物については、保修等の処置を行った。 |
