8. 原因究明

- 原因究明として、①「流下ノズル上端部にガラスが付着していた」状況に至ったこと 及び②「流下停止が発生した」こと に対する要因分析を実施した
- ①「流下ノズル上端部にガラスが付着していた」状況に至ったこと については以下の要因が考えられ、これらに対して評価を実施。
 - a. 流下ノズル出口がガラス等で塞がれた状態になり、流下ノズルから流れ出たガラスが上昇した
 - b. 流下ノズル上端部周辺のクラック等からガラスが流出した
 - c. ガラス中の揮発性物質が揮発し付着した
- ①-a. 「流下ノズル出口がガラス等で塞がれた状態になり流下ノズルから流れ出たガラスが上昇した」が要因のひとつとして考えられる。（48～53頁）
- ①-b. 「流下ノズル上端部周辺のクラック等からガラスが流出した」ことについては、溶融炉の運転時間の実績と流下ノズルの寿命の関係との評価により、要因としての可能性は極めて低い（54～60頁）が、流下ノズル健全性及び流下性確認試験において確認。
- ①-c. 「ガラス中の揮発性物質が揮発し付着した」については、化学試験終了時に流下ノズル上端部に付着物がないことが確認されていることから、要因となる可能性はない。

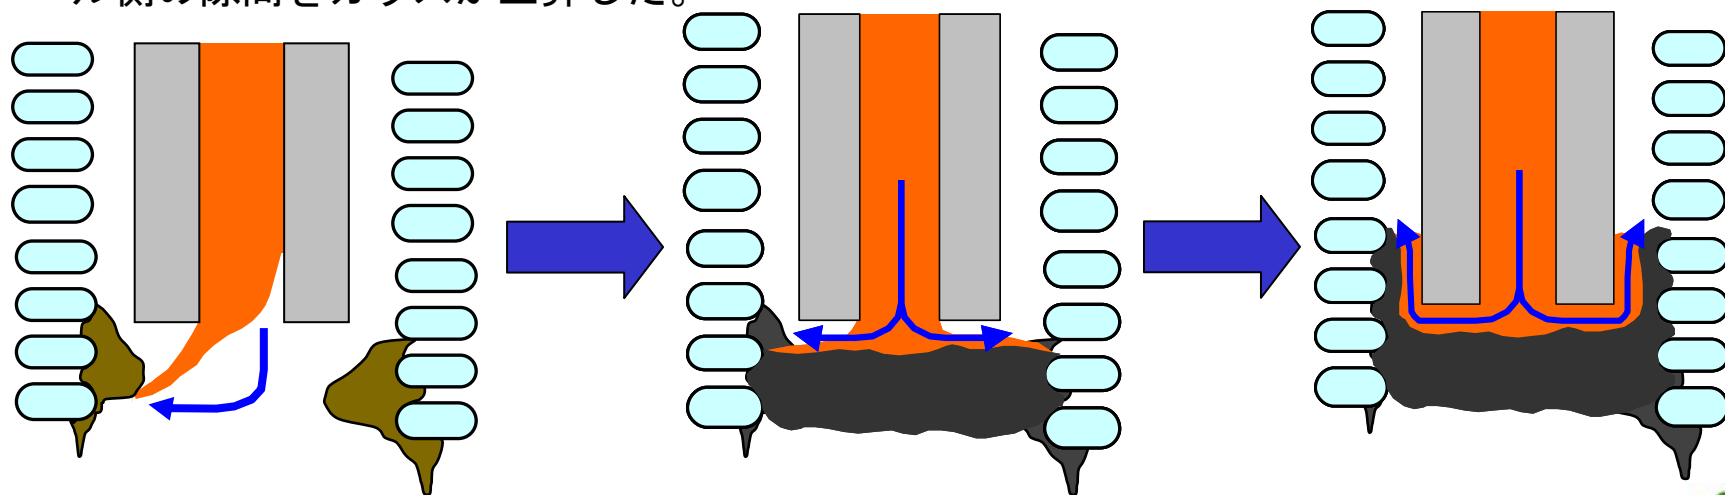
流下ガラスの上昇イメージ

- ・全段加熱開始後、流下ガラスが高周波加熱コイルの付着物に接触し、そこを起点として流下ガラスが蓄積し、流下ノズル下端部が閉塞した。
- ・ガラスにはヘッド圧が作用するため、流下ノズル近傍の温度が高くガラスが流動できる部分が徐々に上昇して流下ノズル上端まで達した。
- ・流下ノズルは高周波加熱により高温であるが、高周波加熱コイルは冷却水で冷却されていることから温度が低いため、高周波加熱コイル側では冷却されて固化し、コイル間の隙間から外側へガラスが漏えいすることはなく、それを壁にした状態で流下ノズル側の隙間をガラスが上昇した。

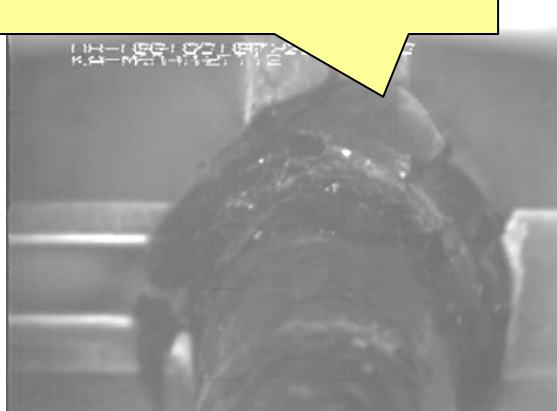
- クラック等によってガラスが流出した場合、局所的に流出し、残留すると考えられる。
- 一方、結合装置内の観察結果からは、流下ノズル上端部の観察される範囲全てと高周波加熱コイルの上部のほぼ全周にガラスが残留していた。

⇒結合装置の観察結果からは、クラック等が発生した可能性は低い

流下ノズル上部の観察される範囲にガラスが付着している。

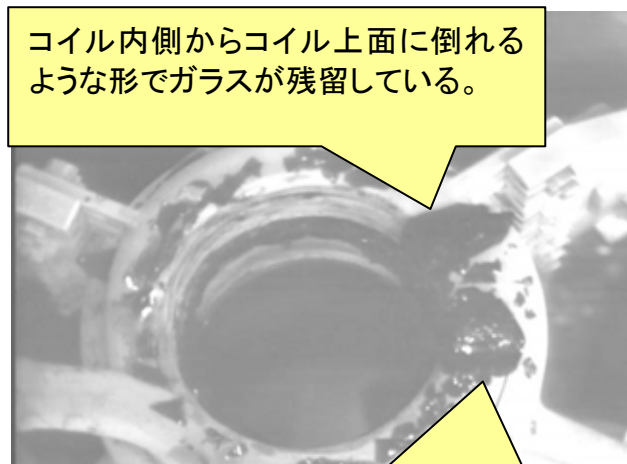
コイル内側からコイル上面に倒れるような形でガラスが残留している。

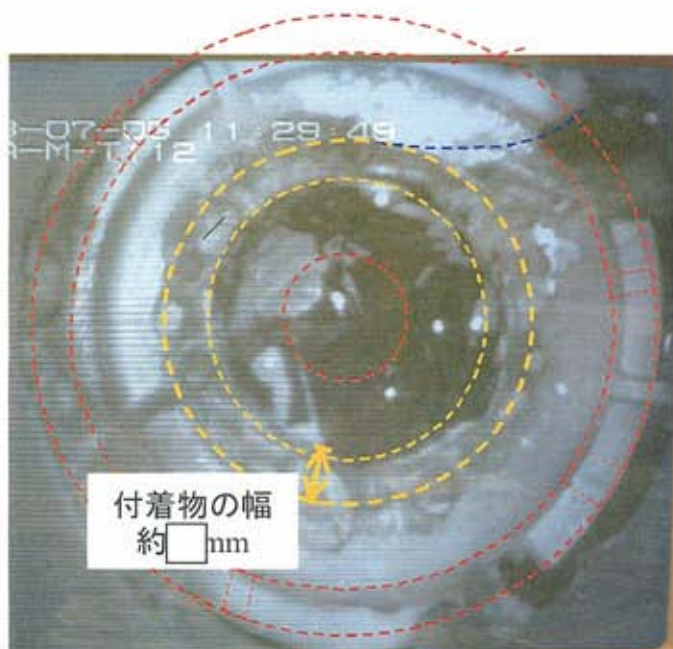
流下ノズルおよび高周波加熱コイル(付着物あり)
(2008/7/6撮影)

結合装置下方からの映像および数値流体解析、模擬粘性流体試験による結果を踏まえて評価すると、流下ノズル温度が低い状態での流下することにより流下ガラスの粘性が高く鉛直に流れ難くなり、付着物(第4ステップの運転で発生した低粘性流体が起源)に接触した可能性は十分考えられる。→接触した部分を起点として流下ノズル出口に向けて徐々に流下ガラスが付着しノズル出口を塞ぐ堆積となったと考えられる。

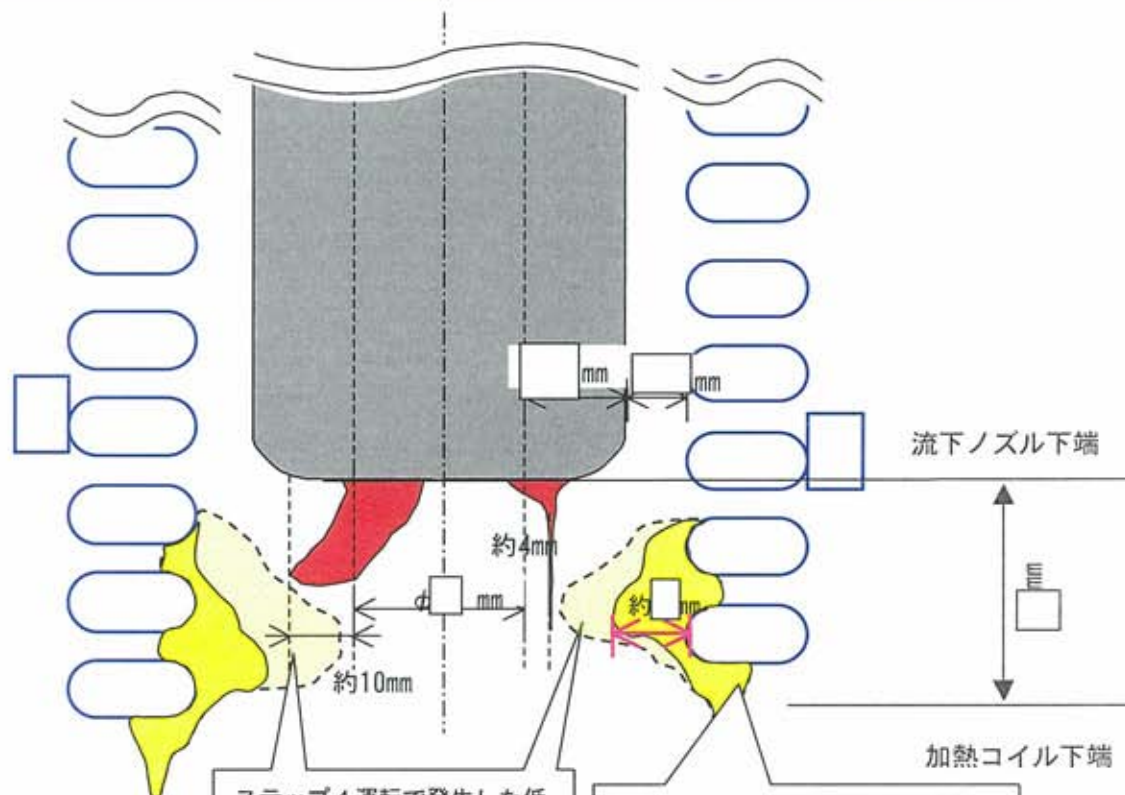
ステップ4運転で発生した低粘性流体の付着成長状態の推定。(今回運転開始前状態の確認映像はない。)

映像(2008/7/6)から付着物が加熱コイル内側にせり出している状態の推定。ガラス流下と流下ノズル加熱試験で付着物は流下開始前よりも減少した状態。

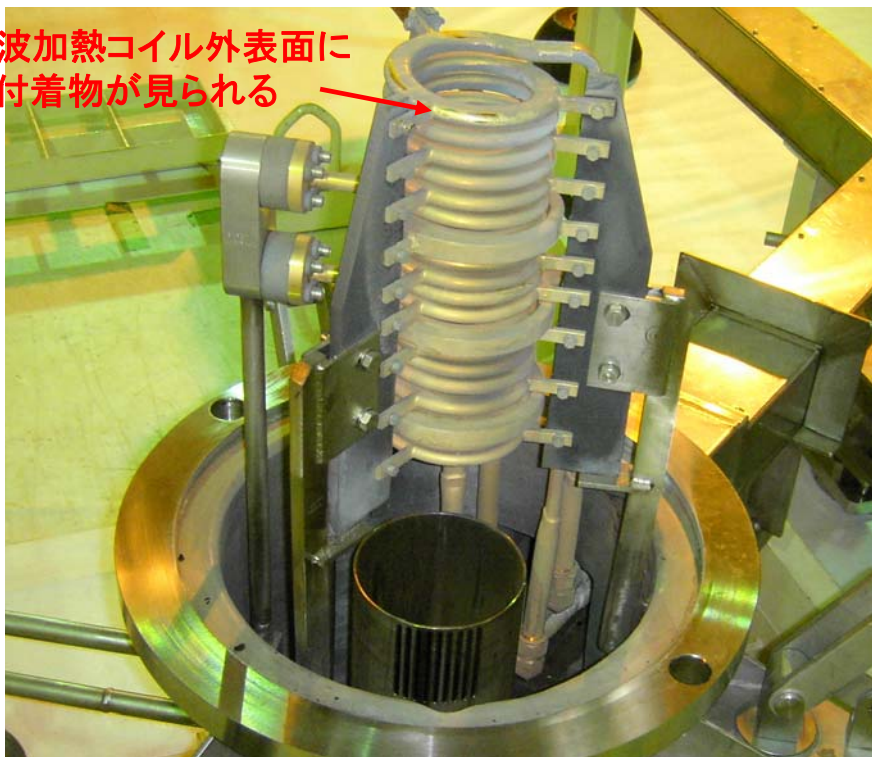
【化学試験終了後】

高周波加熱コイル外表面に
付着物が見られる

高周波加熱コイルへのガラス等の
付着によるふく射放熱量の増加が、
流下ノズル温度の低下に影響する
ことを解析により確認した。

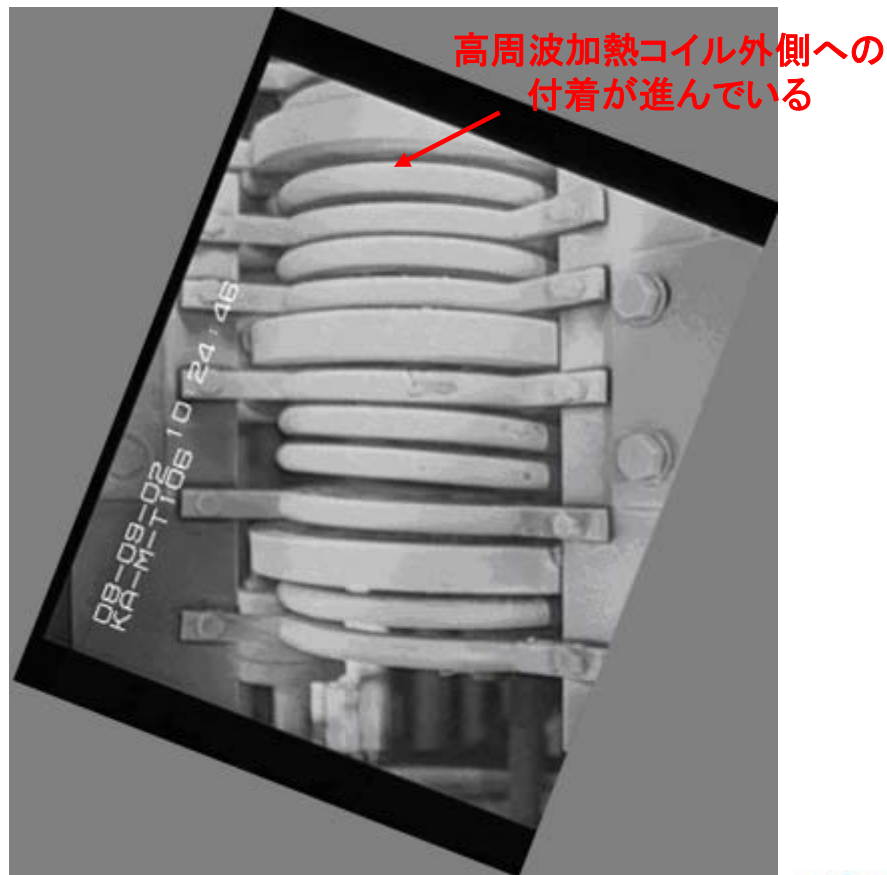
【今回取外し後】

高周波加熱コイル外側への
付着が進んでいる

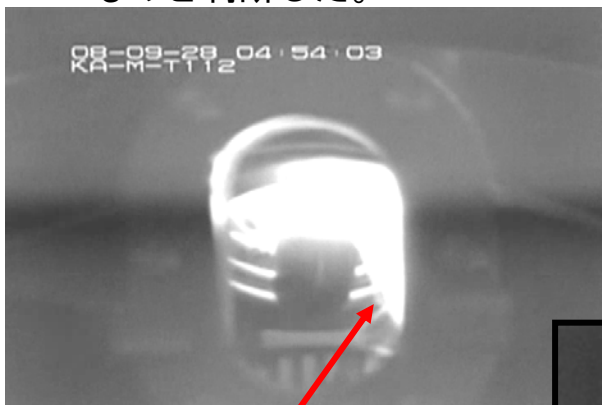
流下初期に低粘性流体
が発生

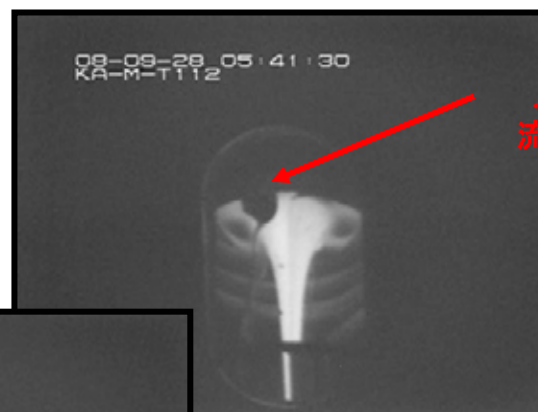
- ・ 流下ノズル外側からの流下が一部確認された。これは流下ノズル上端部付着物が溶融したことによるものと判断した。

ノズル外側から
流れ落ちたガラス

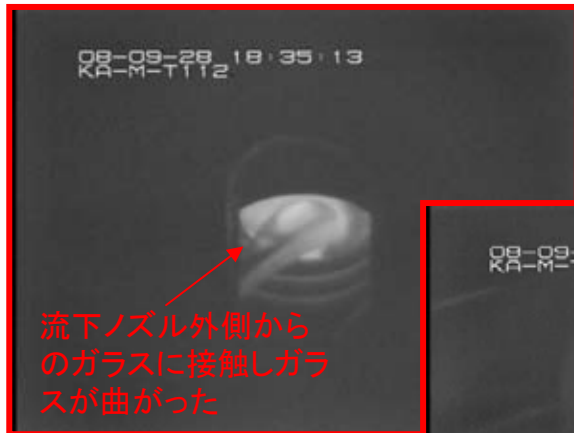
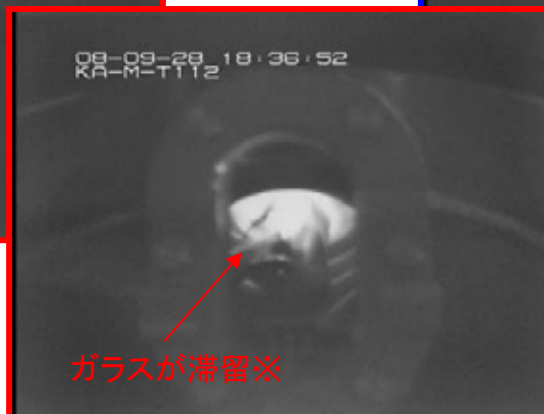
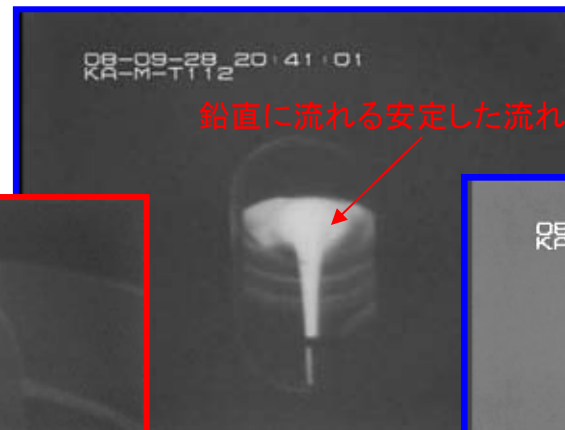
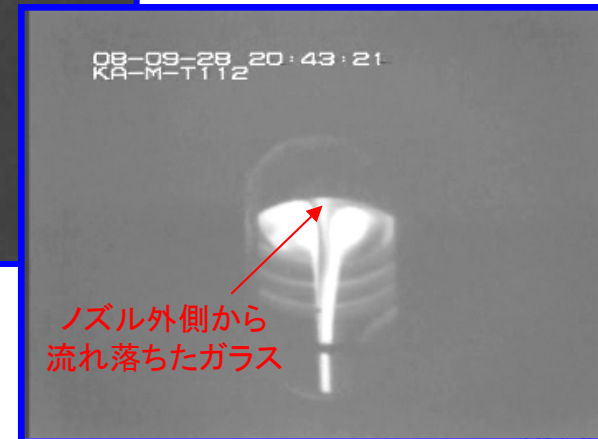
- ・ 流下ノズル外側から流れたガラスと流下ノズルから流下したガラスが接触したため、ガラスは鉛直に流れずに大きく曲がり、一部ガラスが滞留する事象が発生した。
- ・ 底部電極温度及び流下ノズル温度を高く設定し、再度流下（2回目）を行った結果、流下は鉛直に流れる安定した流下であった。また、流下開始が所定の時間以内であった。流速条件についても満足していたことから、流下条件（高周波加熱電力および流下ノズル温度の設定）は適切であったと判断した。

- ・ 2回目で流下ノズル外側からの流下が一部確認されたが、流下初期に確認されたのみで継続しなかったことから、これは流下ノズル上端部付着物が溶融したことによるものと判断した。

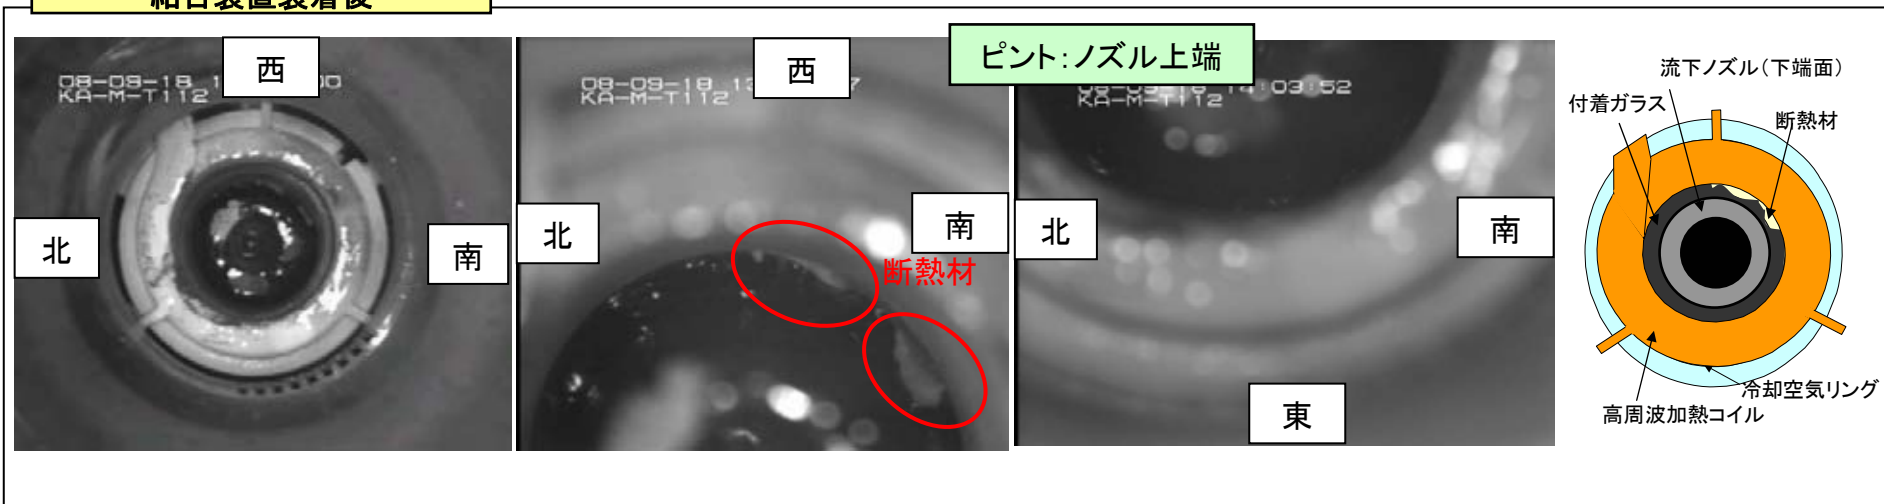
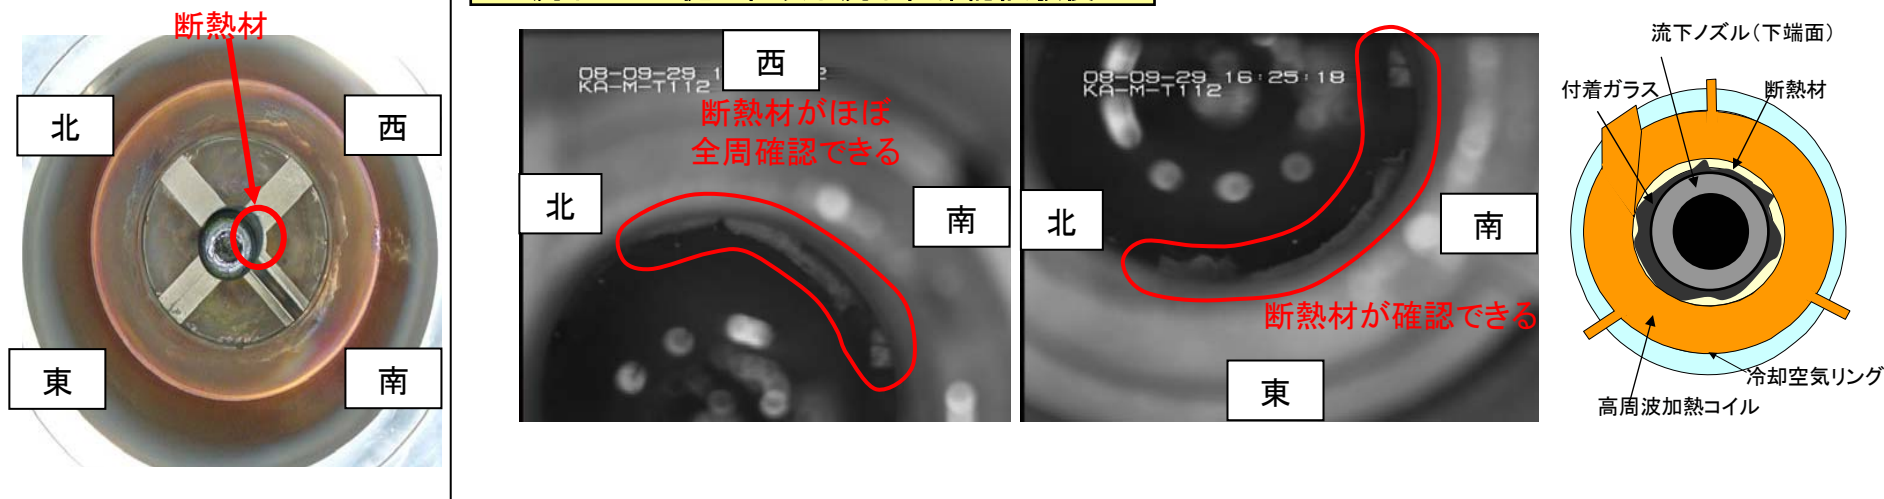
流下ノズル上端部の附着ガラスは、流下ノズルと断熱材の間の附着ガラスの一部を残して大部分が除去できた。

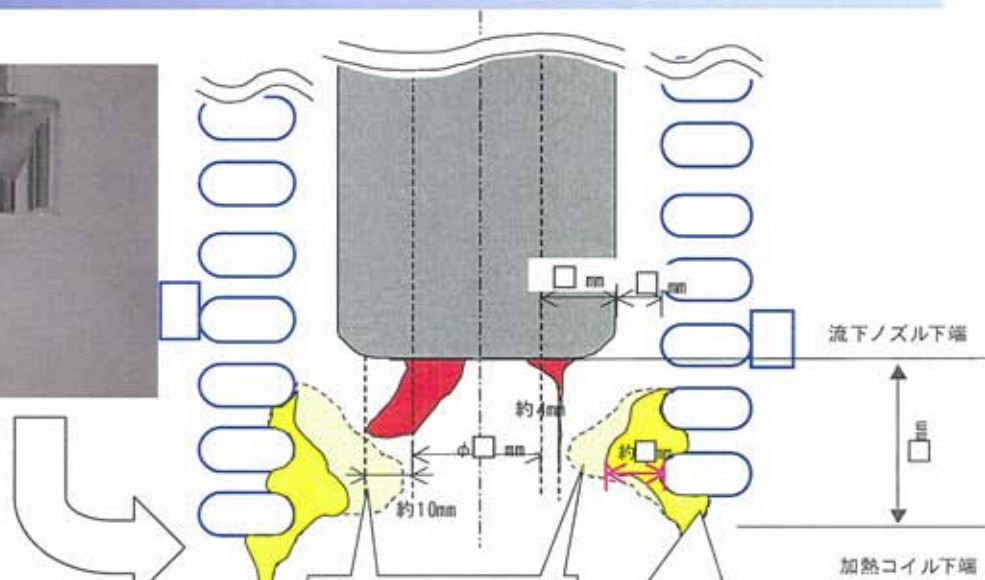
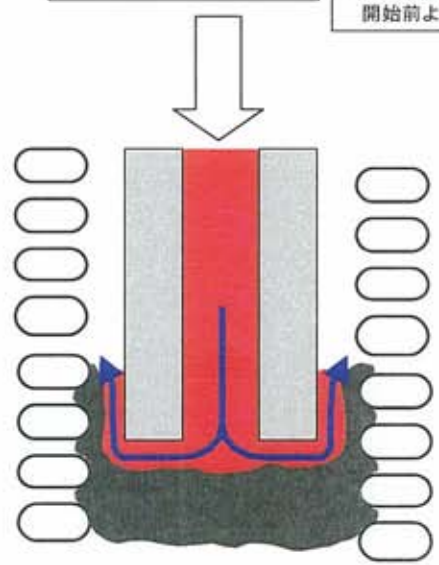
流下ノズル温度が低いことにより粘性が高く鉛直に流れ難くなり、高周波加熱コイル下端の付着物に接触し、流下ガラスが付着しノズル出口を塞ぐ堆積となったとその後、更に流下ノズルからガラスの流下が行われ、流下ノズル上端部までガラスが上昇した。

粘性大⇒曲がり⇒接触⇒閉塞⇒上昇

○原因に対する対策として、その要因である放熱量の増加を補う高周波加熱による入熱を確保することで対応。

○高周波加熱による入熱の確保としては、「高周波加熱コイル上段加熱及び全段加熱における高周波加熱電力の増加」を行い、入熱が確保され必要な温度に到達していることを流下ノズル温度計で確認した後に高周波加熱コイル全段加熱に移行するという運転手順とする。
