固化セルにおける高レベル廃液の滴下 (調査結果)

推定原因、是正措置及び予防措置

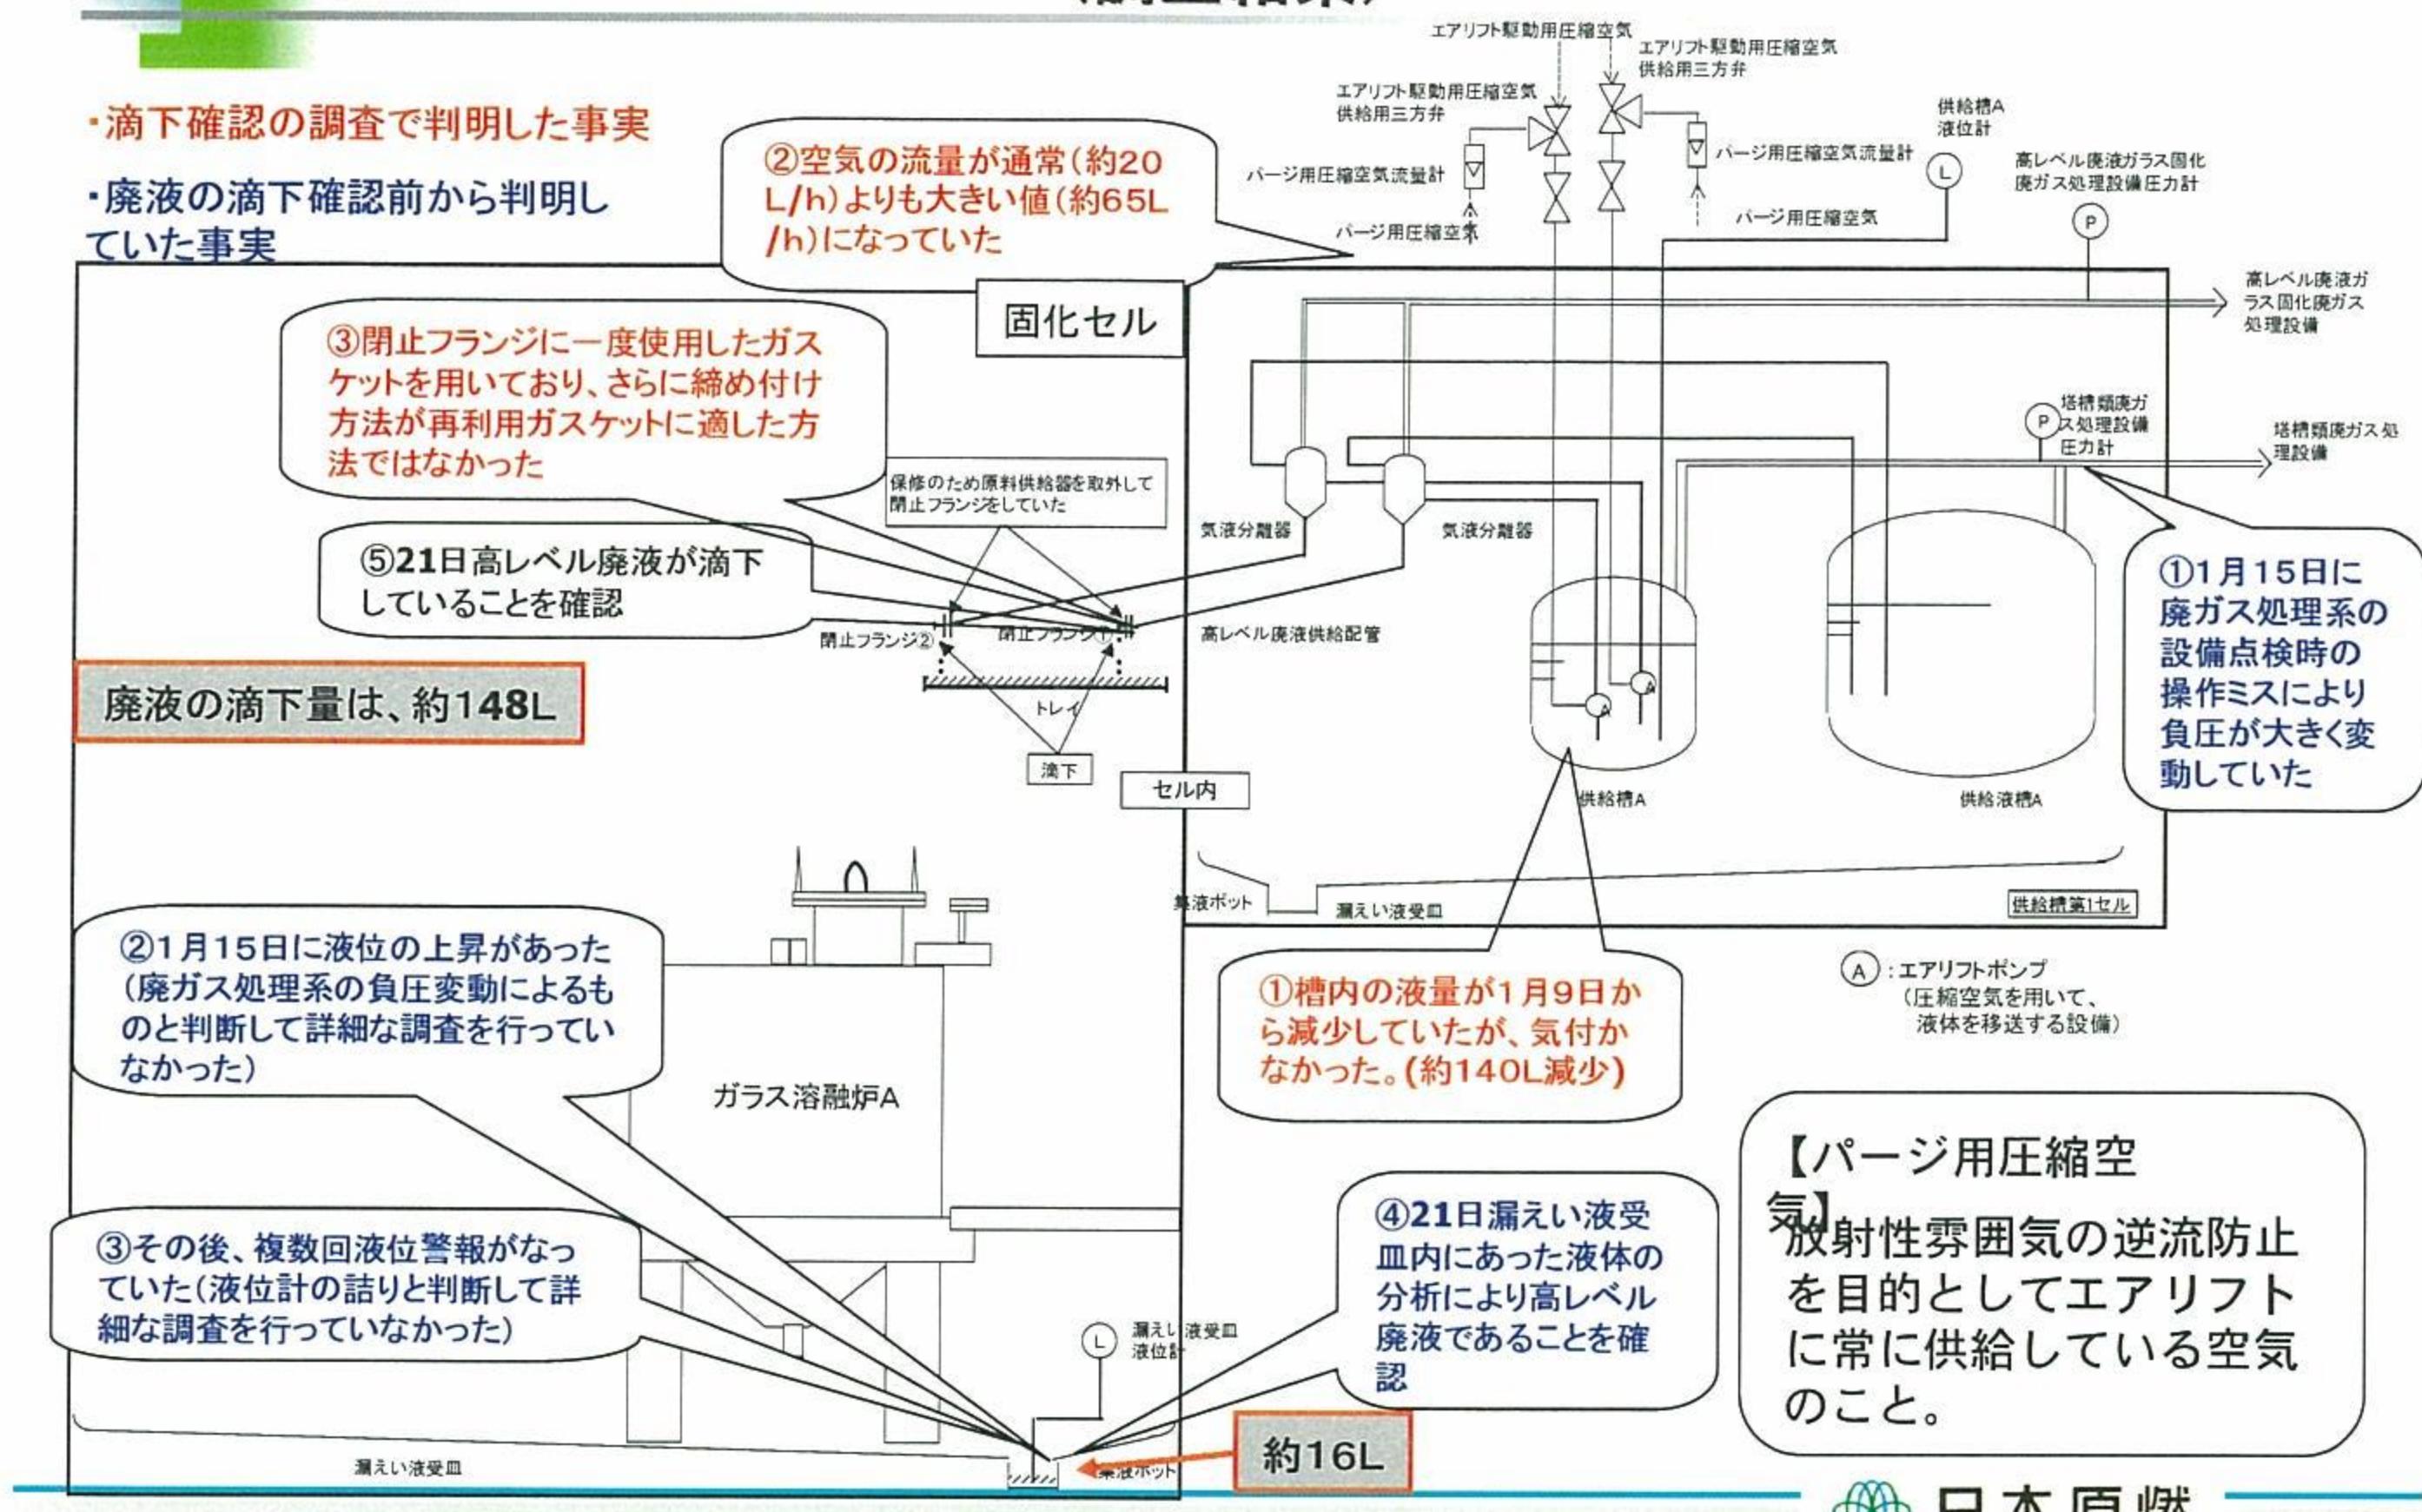
- ・滴下確認の調査で判明した事実
- ・廃液の滴下確認前から判明していた事実

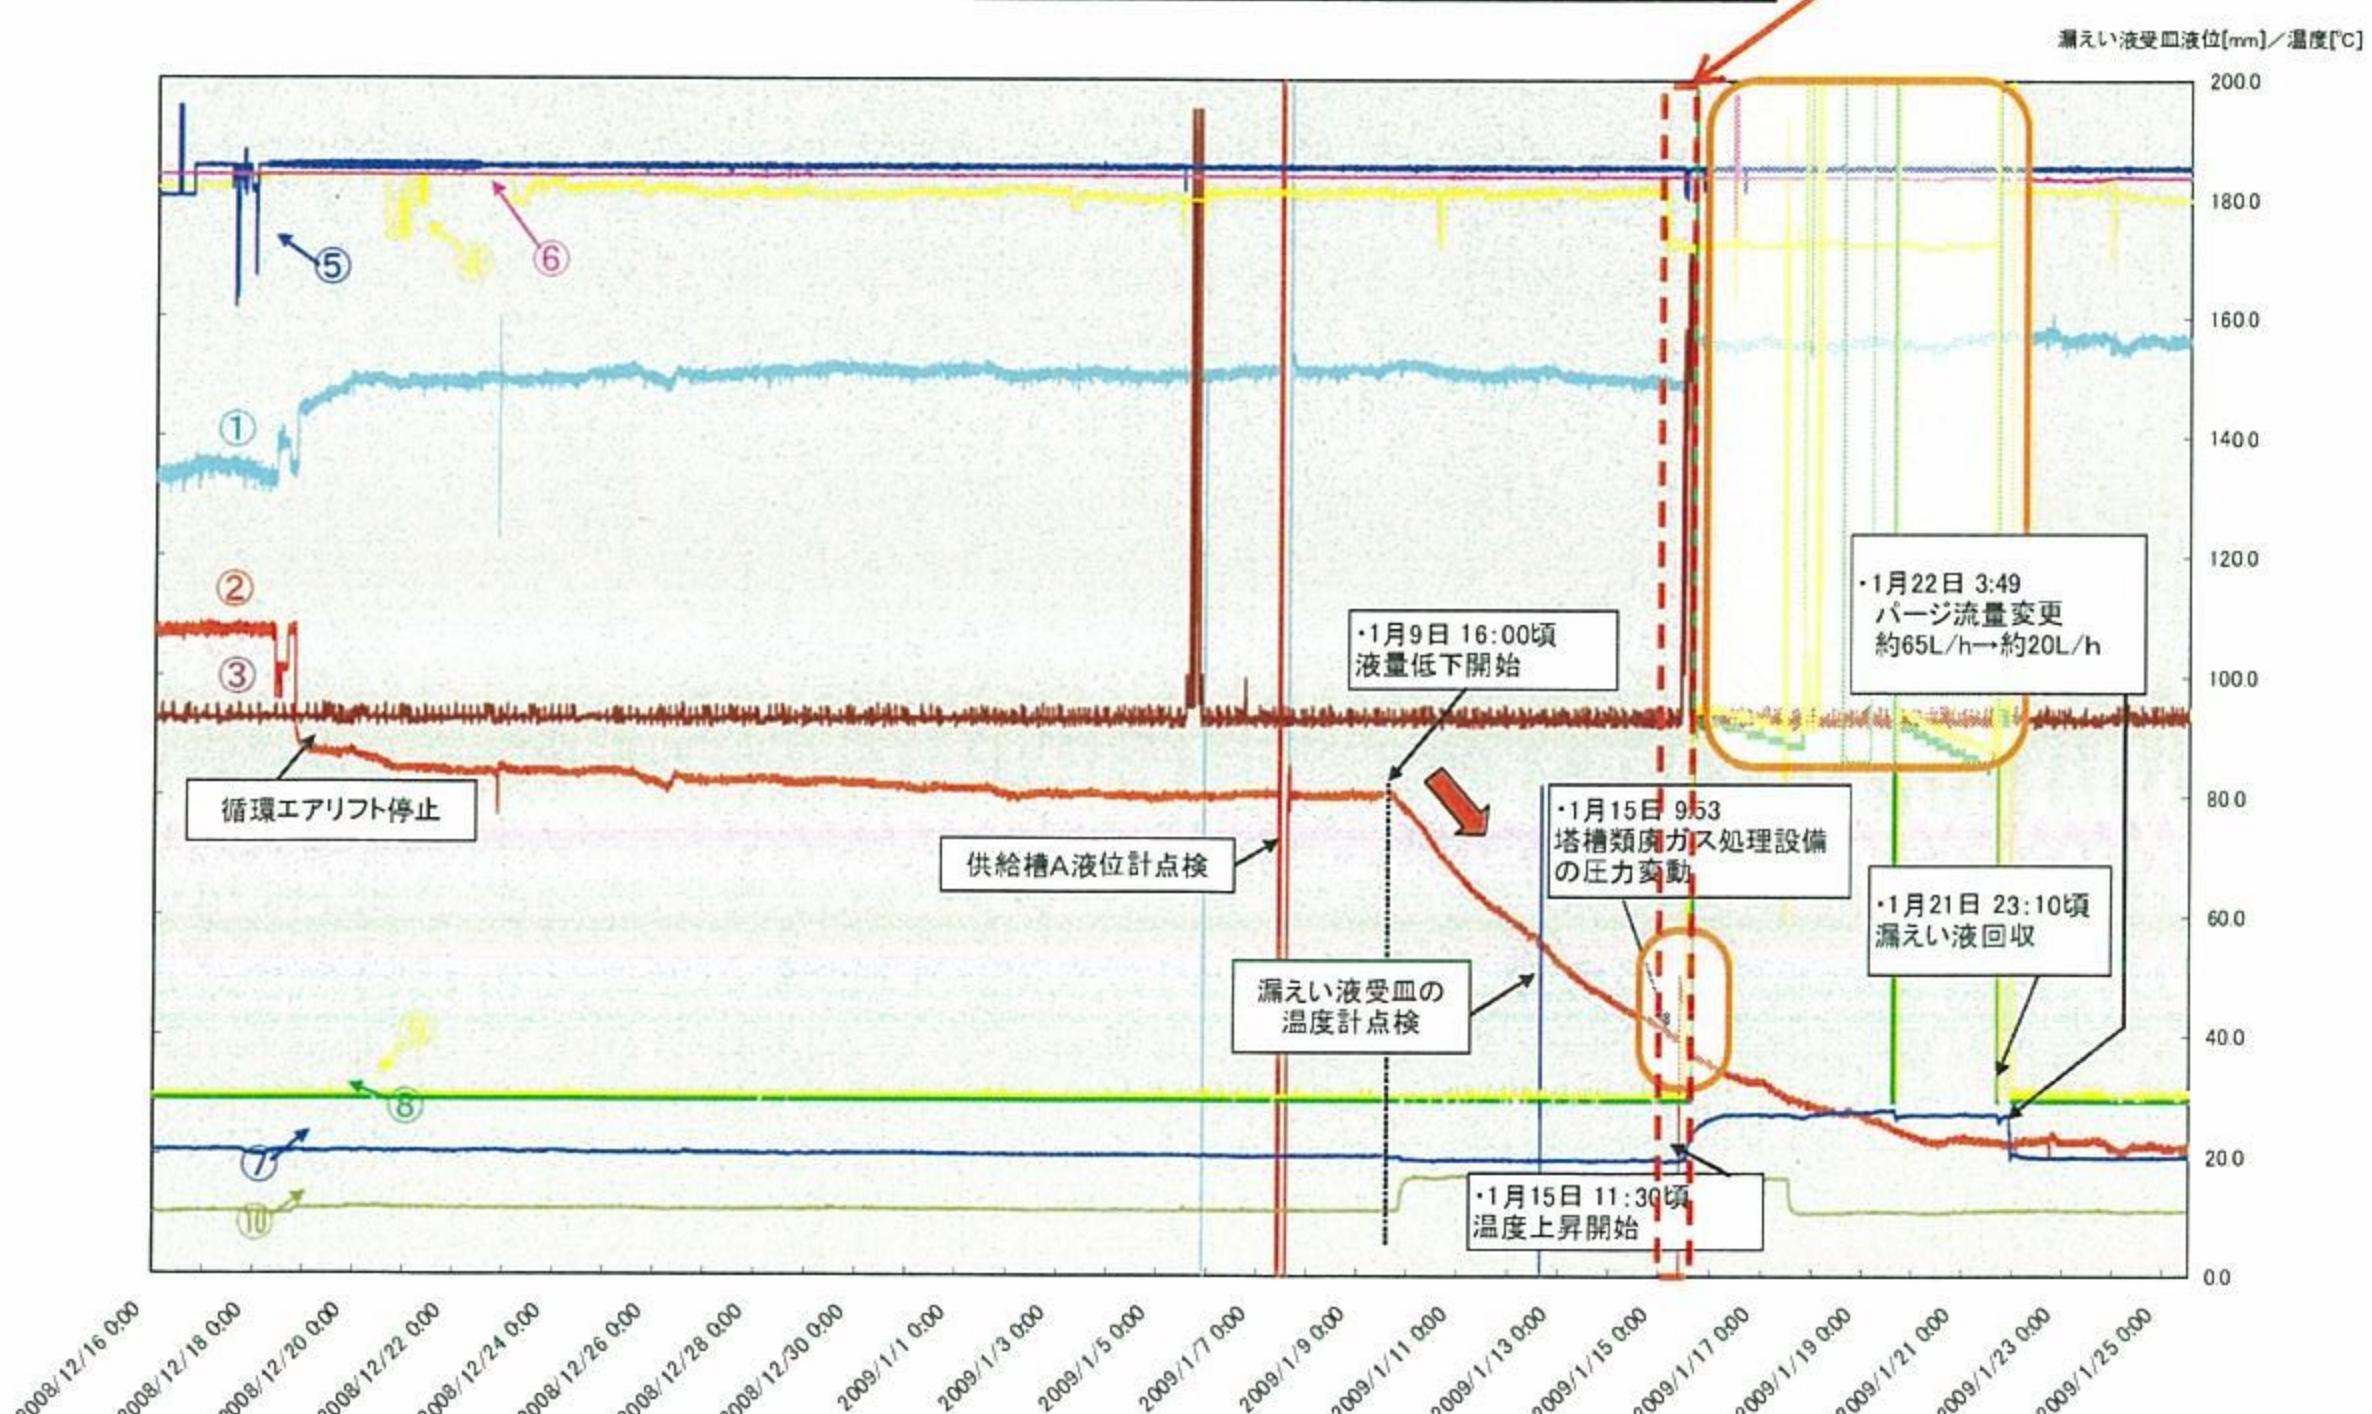
固化セルにおける高レベル廃液の滴下 (供給槽液量・固化セル漏えい液受皿液位等の推移)

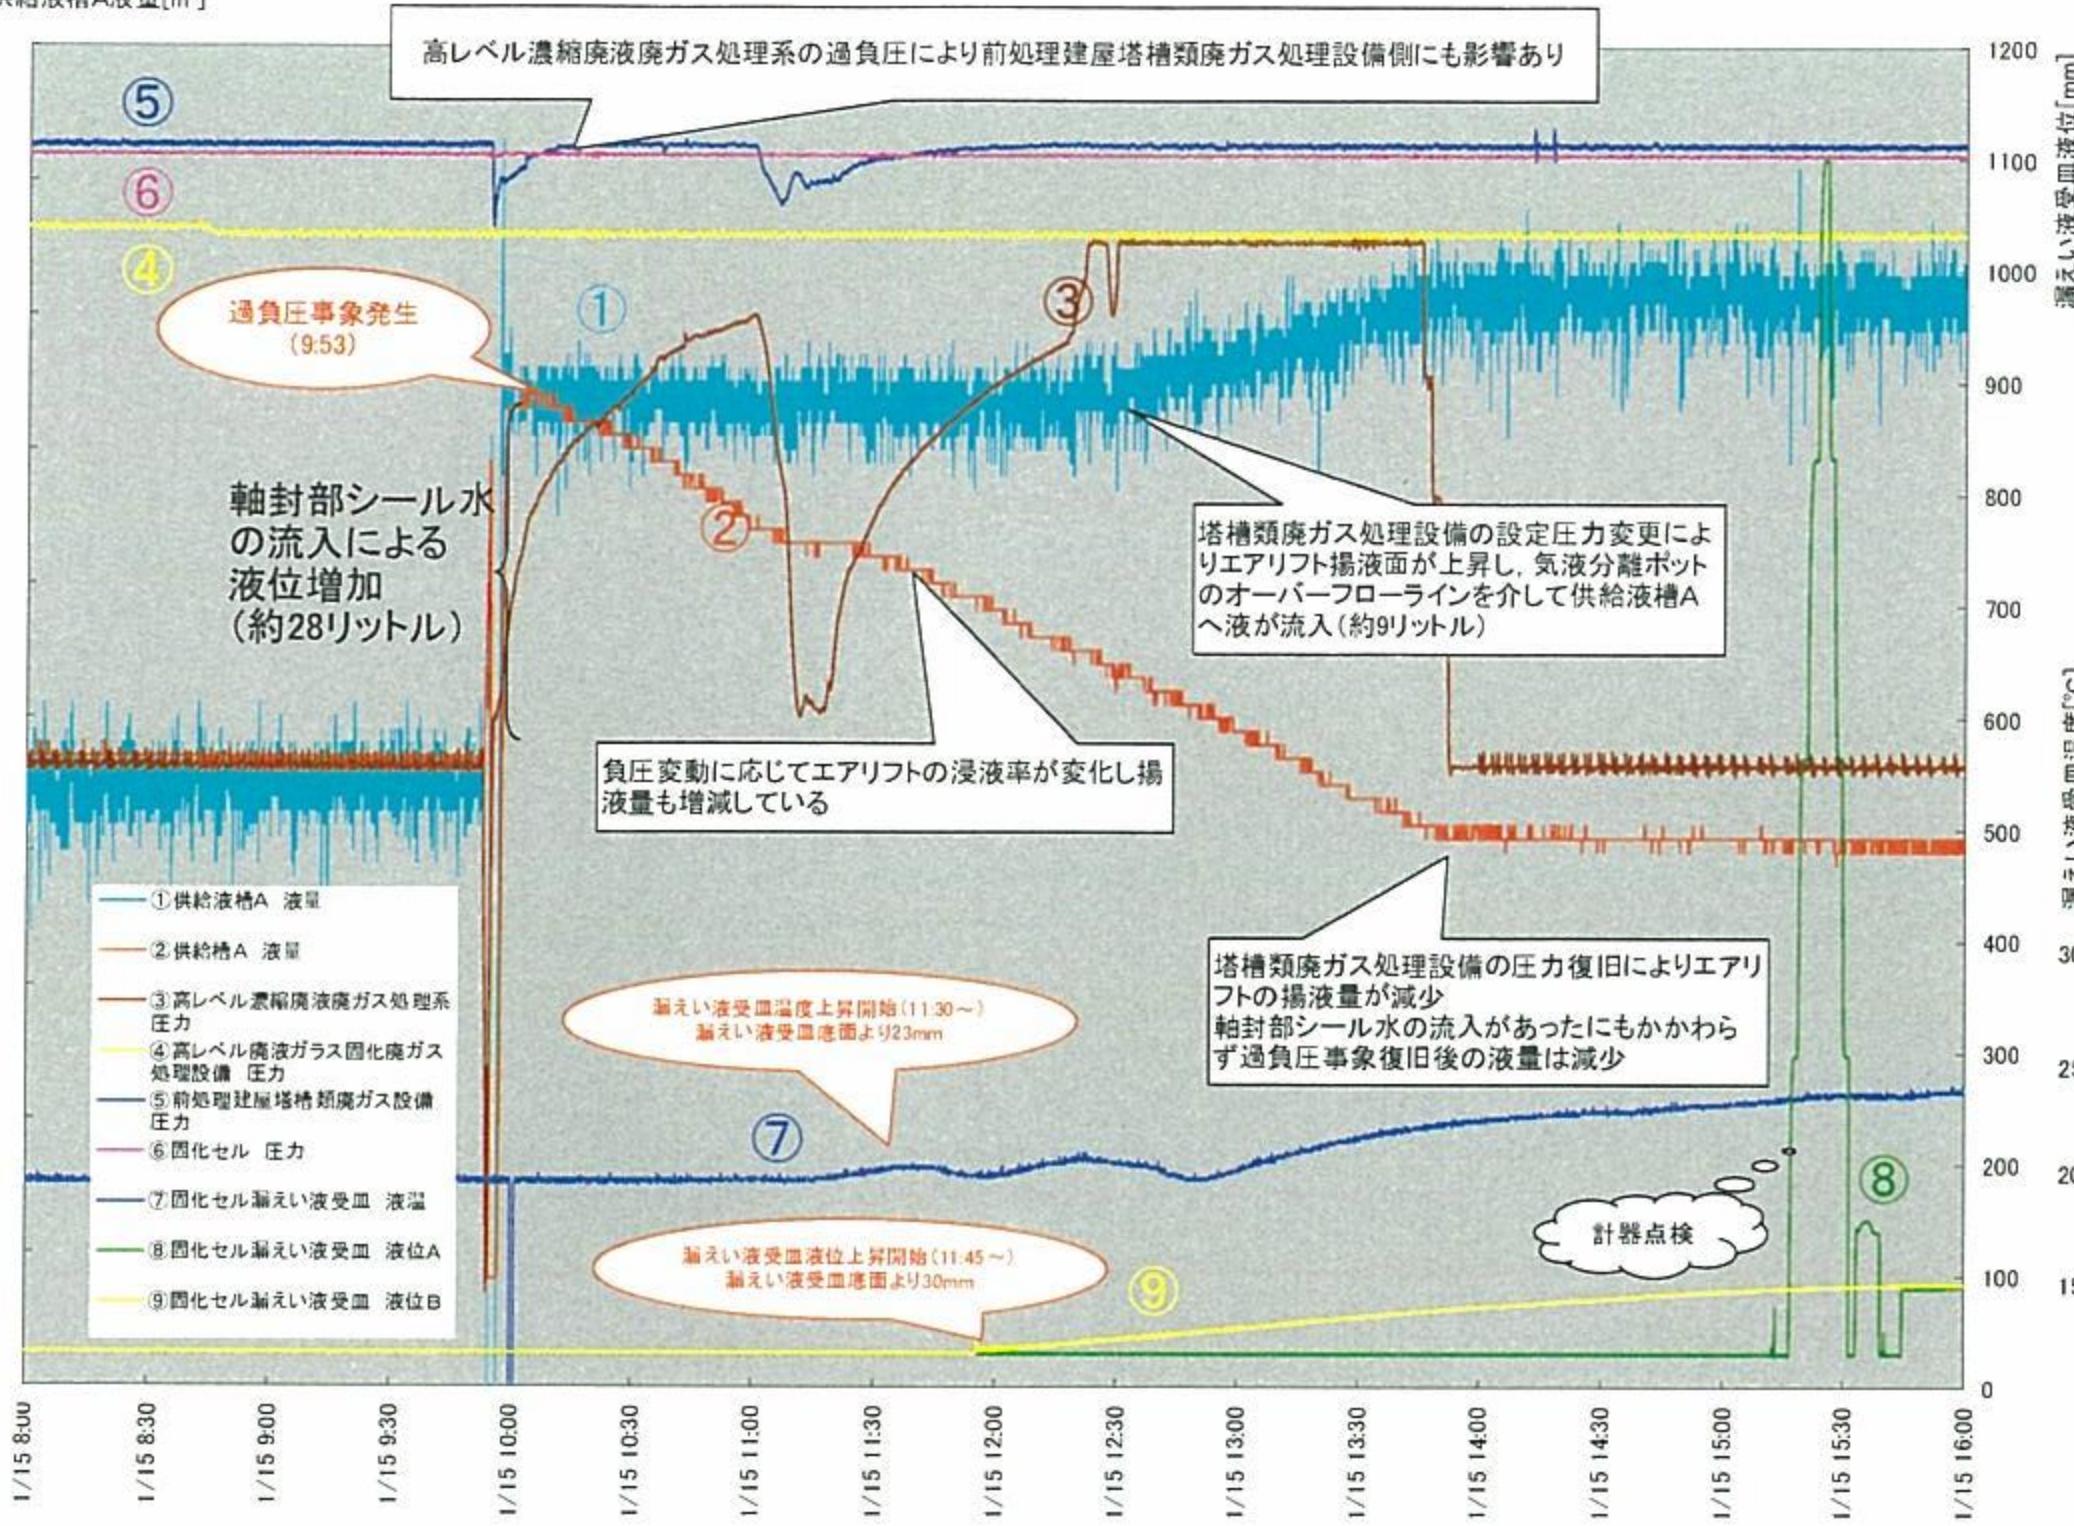
固化セルにおける高レベル廃液の滴下 (過負圧事象発生時の挙動)

圧力[kPa] 供給槽A／供給液槽A液量[m³]

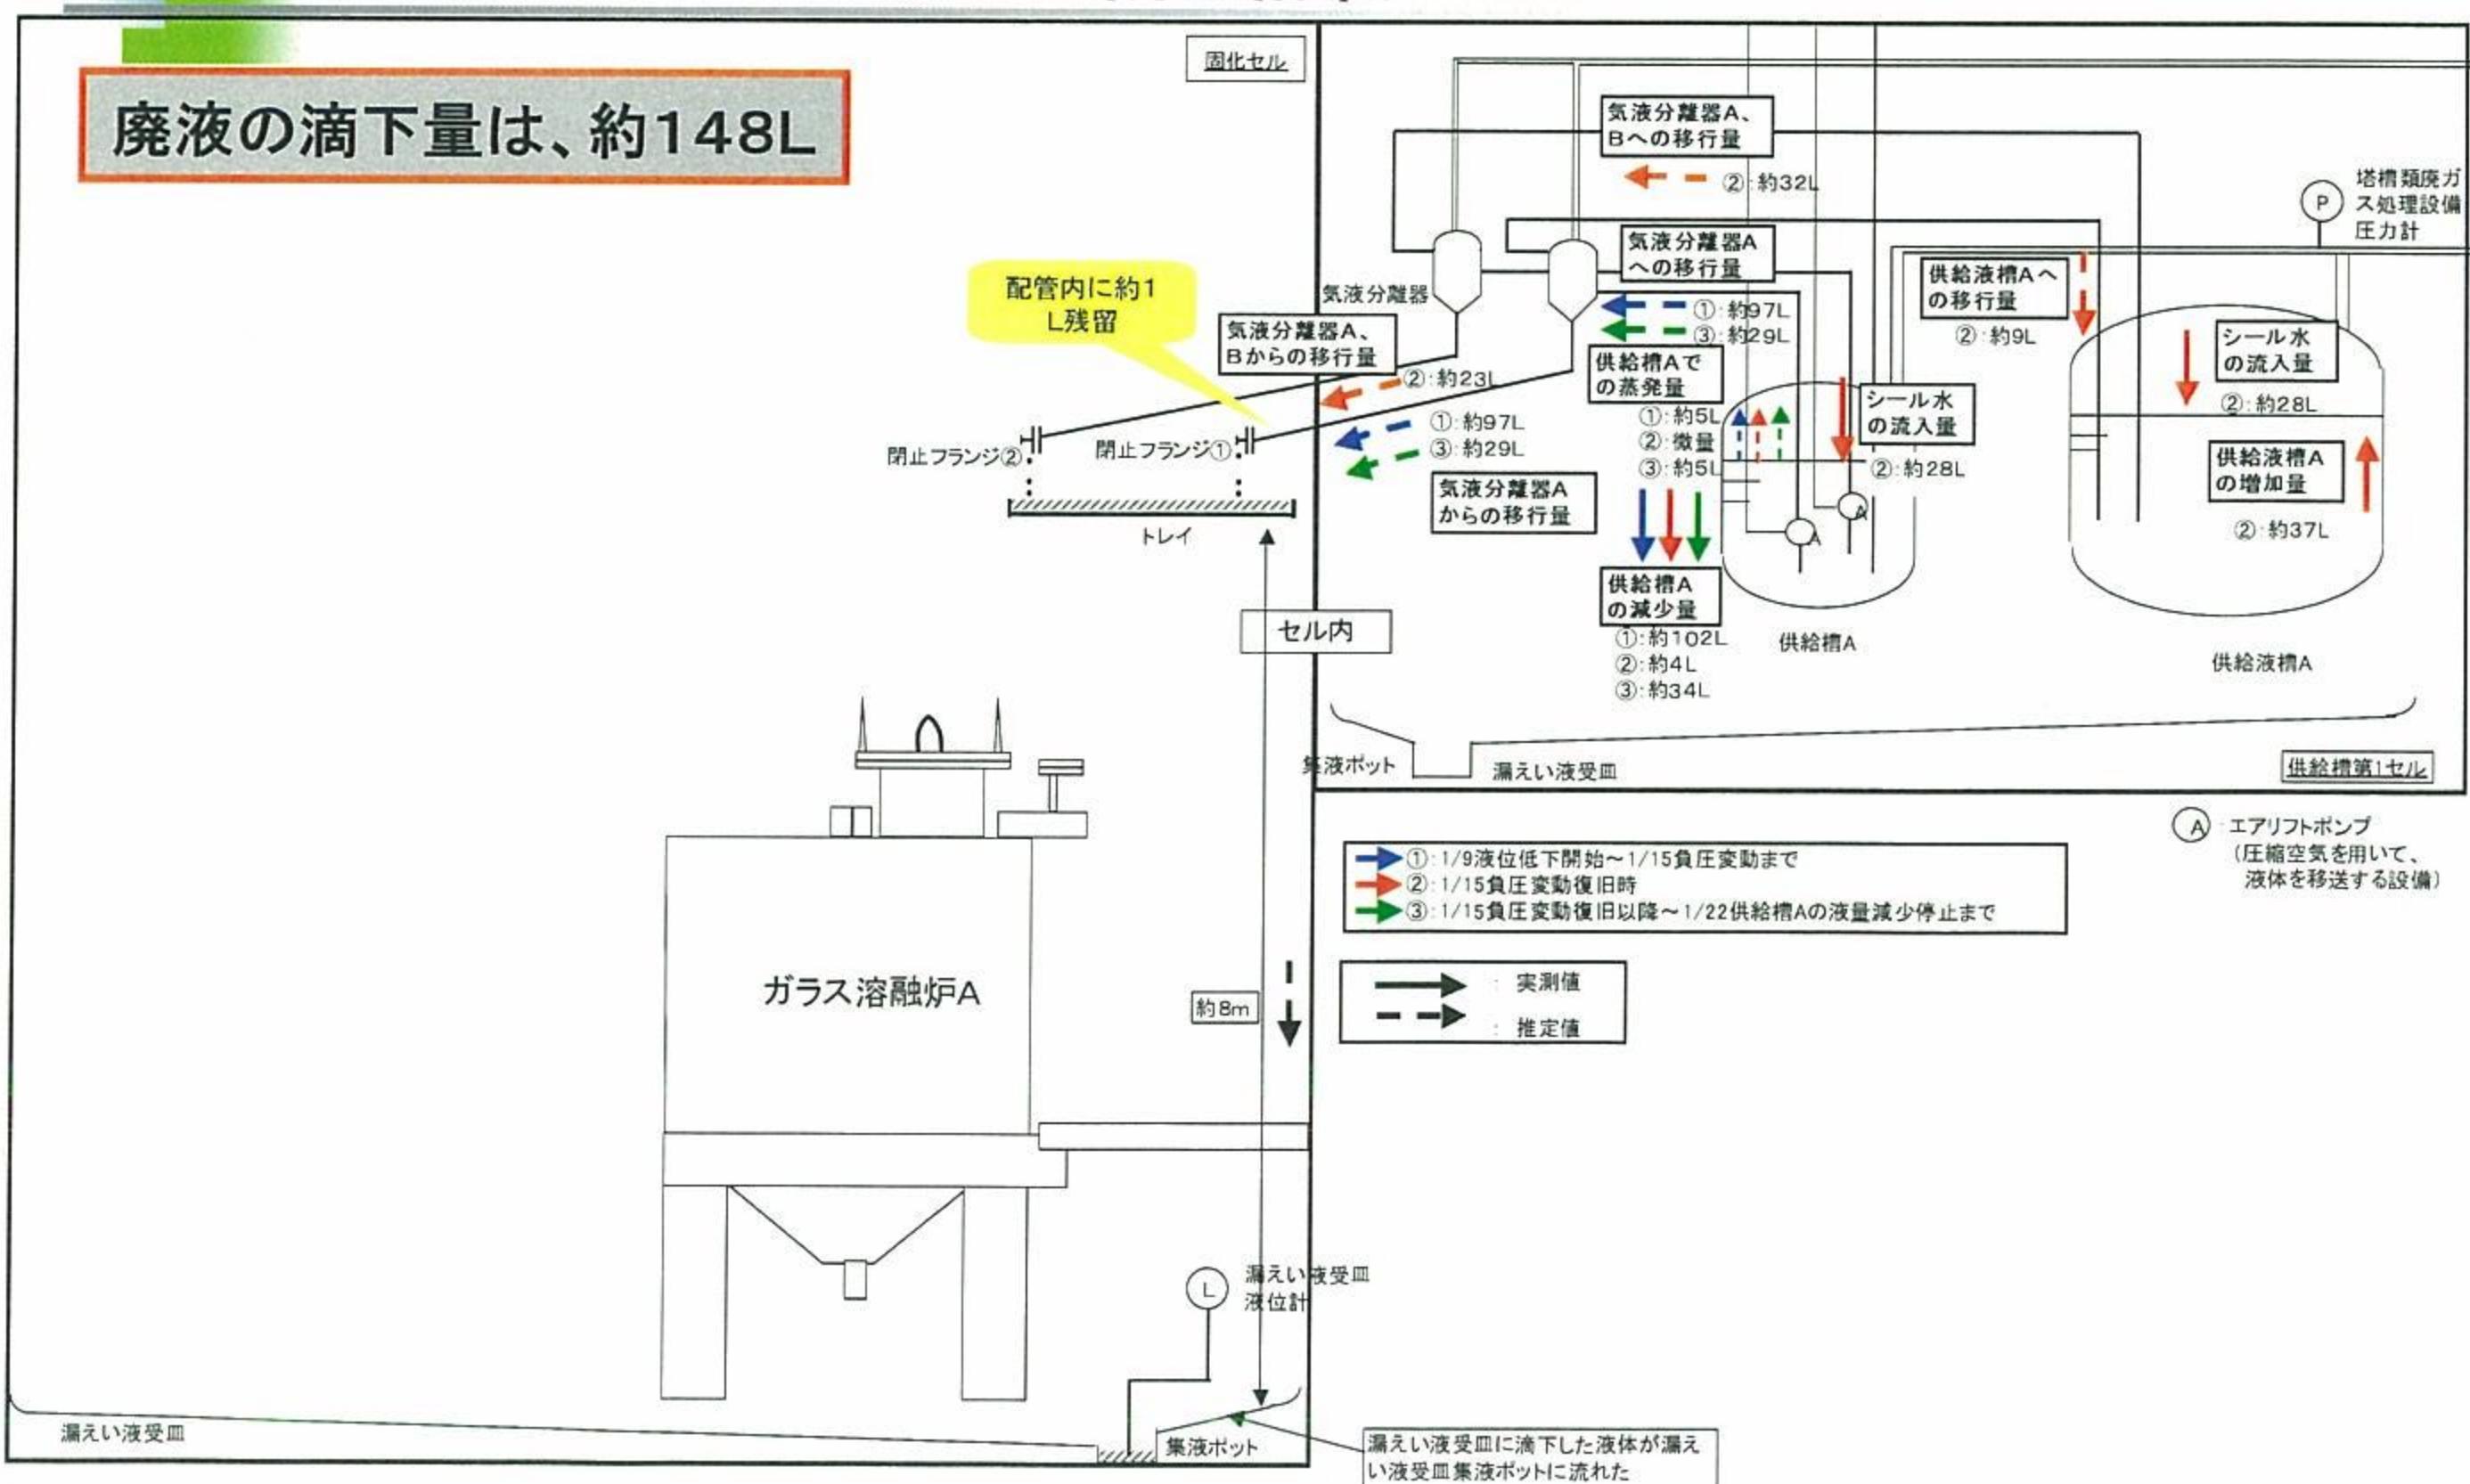
廃液の滴下量は、約148L

推定原因	是正措置	予防措置
①流量設定弁への人等の接触があった可能性によりパージ空気流量が通常の値よりも大きい値になったことにより、高レベル廃液が揚液されたこと	・エアリフトのパージ空気流量の変動防止（近接防止及び調節弁の養生等）	人等の接触により流量が変化したことに気付きにくく、その結果、設備の安全性に影響を及ぼすおそれのある箇所を抽出し、エアリフトのパージ空気流量の変動防止対策を実施
②供給槽Aの液量の指示値は常に変動しており、また液量の減少率はわずかで通常手順に定められている定期的な液量データの記録では液量の減少が起こっていることの判断が難しく、液量減少に気が付くのに時間がかったこと	供給槽の液量変化監視ルールの強化	高レベル濃縮廃液、不溶解残渣廃液、プルトニウム濃縮液を内包する貯槽等に対して、供給槽の液量変化監視ルールの強化
③漏えい液受皿の液位高注意報の発報等により液位上昇が確認された際に、原因の特定に対して十分な分析を実施しなかったこと	固化セル漏えい液受皿の液位上昇が発生した際の対応方法の改善	高レベル濃縮廃液、不溶解残渣廃液、プルトニウム濃縮液を内包する貯槽等からの漏えい拡大防止用の漏えい液受皿に対して、固化セル漏えい液受皿の液位上昇が発生した際の対応方法の改善

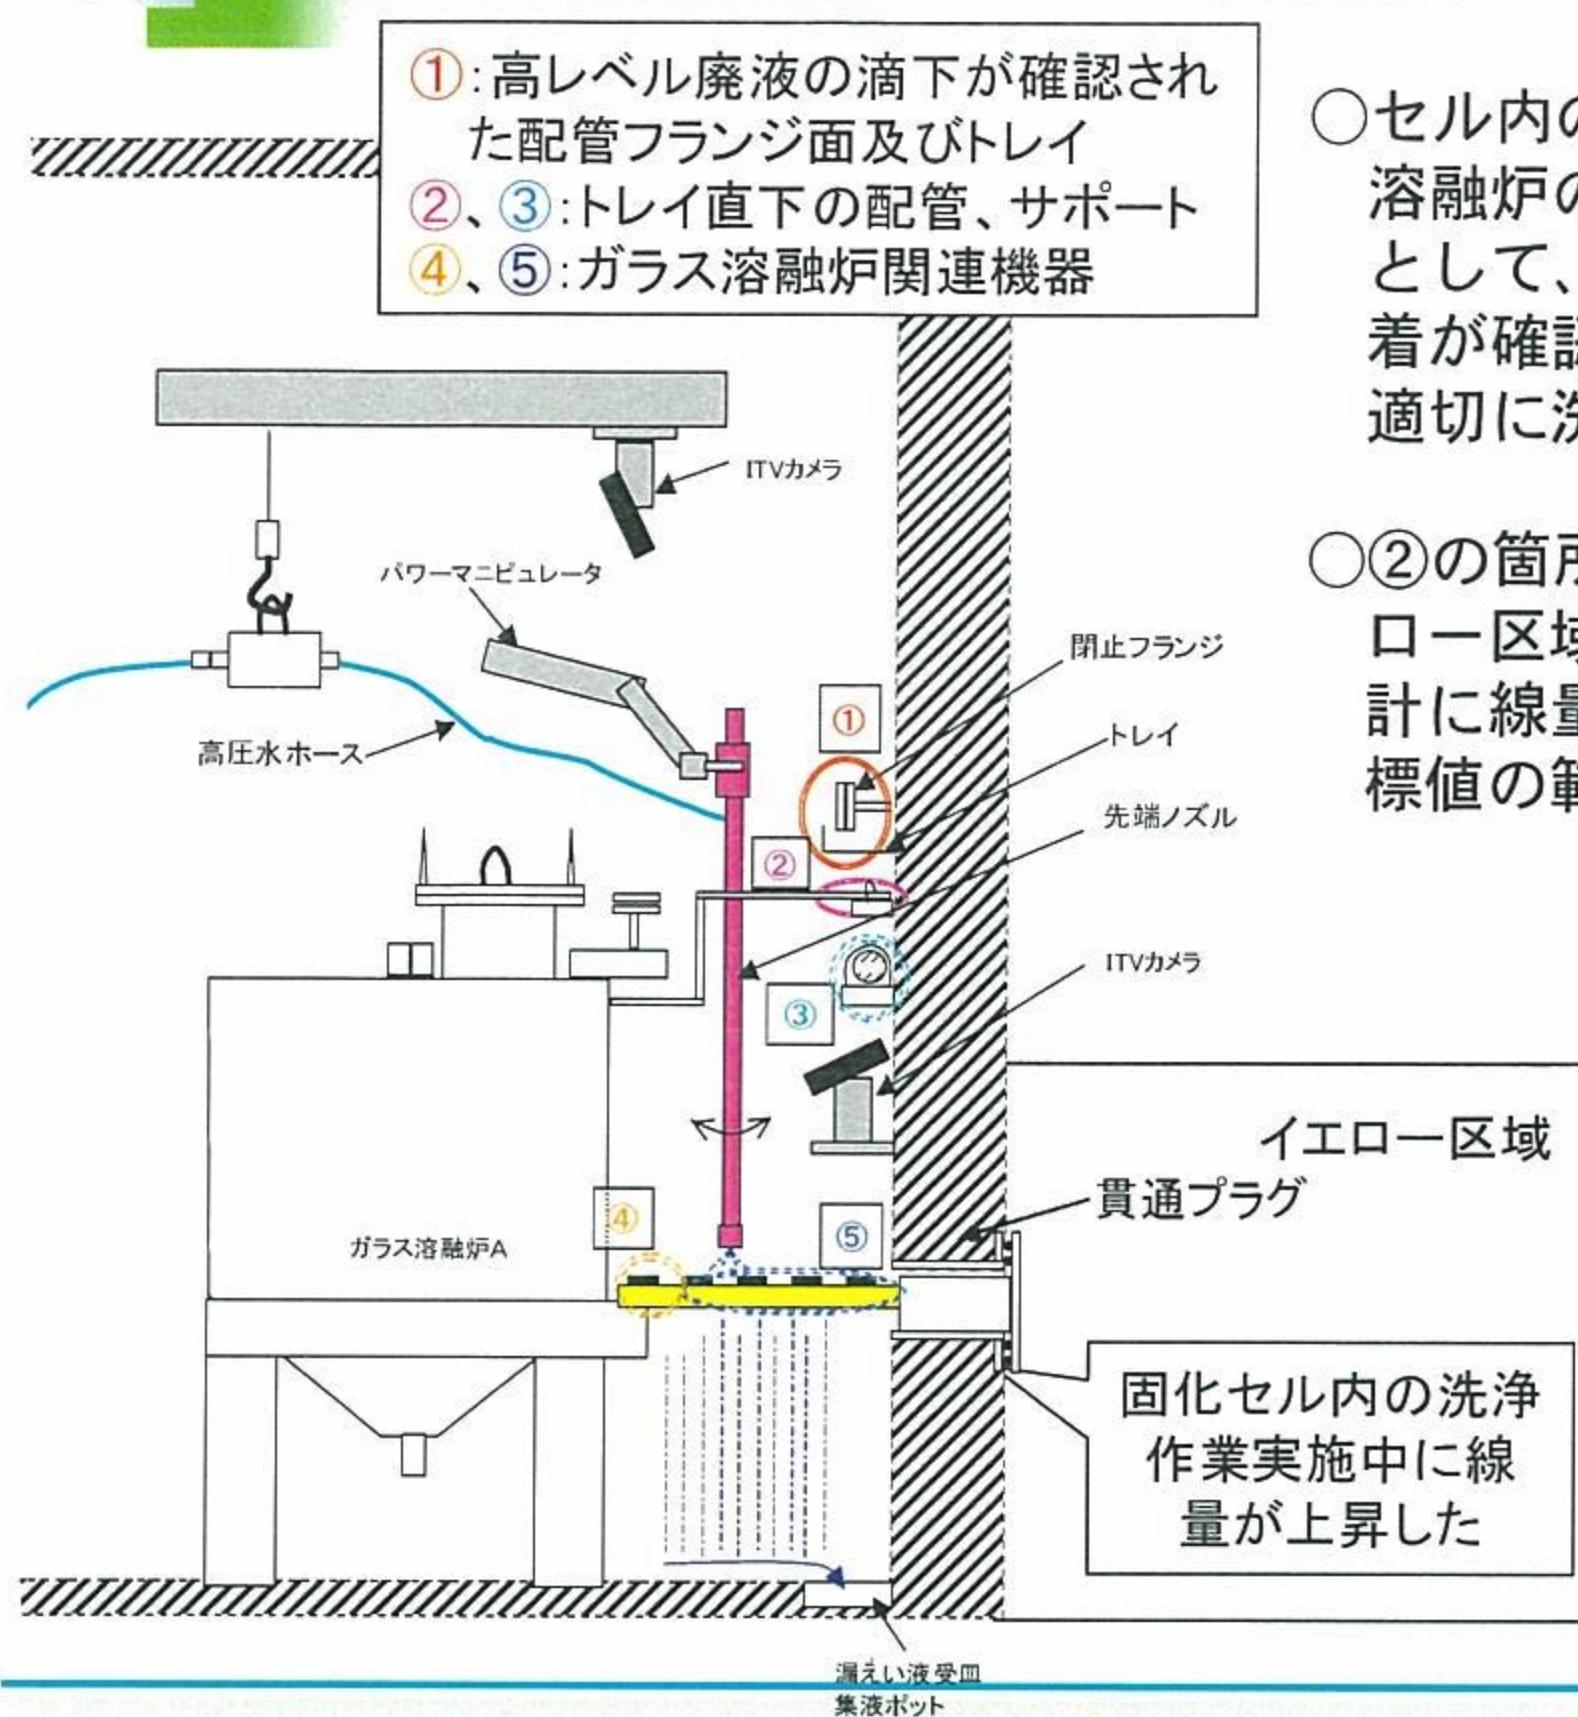
○②の箇所及び⑤の箇所を洗浄中にセル外のイエロー区域側の貫通プラグ部に設置している線量計に線量の上昇が確認された。（何れも管理目標値の範囲内）

○これは、貫通プラグと貫通スリーブの間に洗浄水が浸入することを想定し、あらかじめ浸入防止措置（エアページ）を実施していたが、その効果が十分でなく、微量の洗浄水が浸入し、線量上昇したものである。

○セル内の機器等の表面の放射能レベルの低減、溶融炉の電源設備における絶縁抵抗回復を目的として、ITVカメラにより高レベル廃液の付着が確認された範囲を中心に、高圧水を用いて適切に洗浄・清掃を実施することとした。

○現在、さらなる洗浄水の浸入防止を含めた洗浄方法の改善策を検討中。

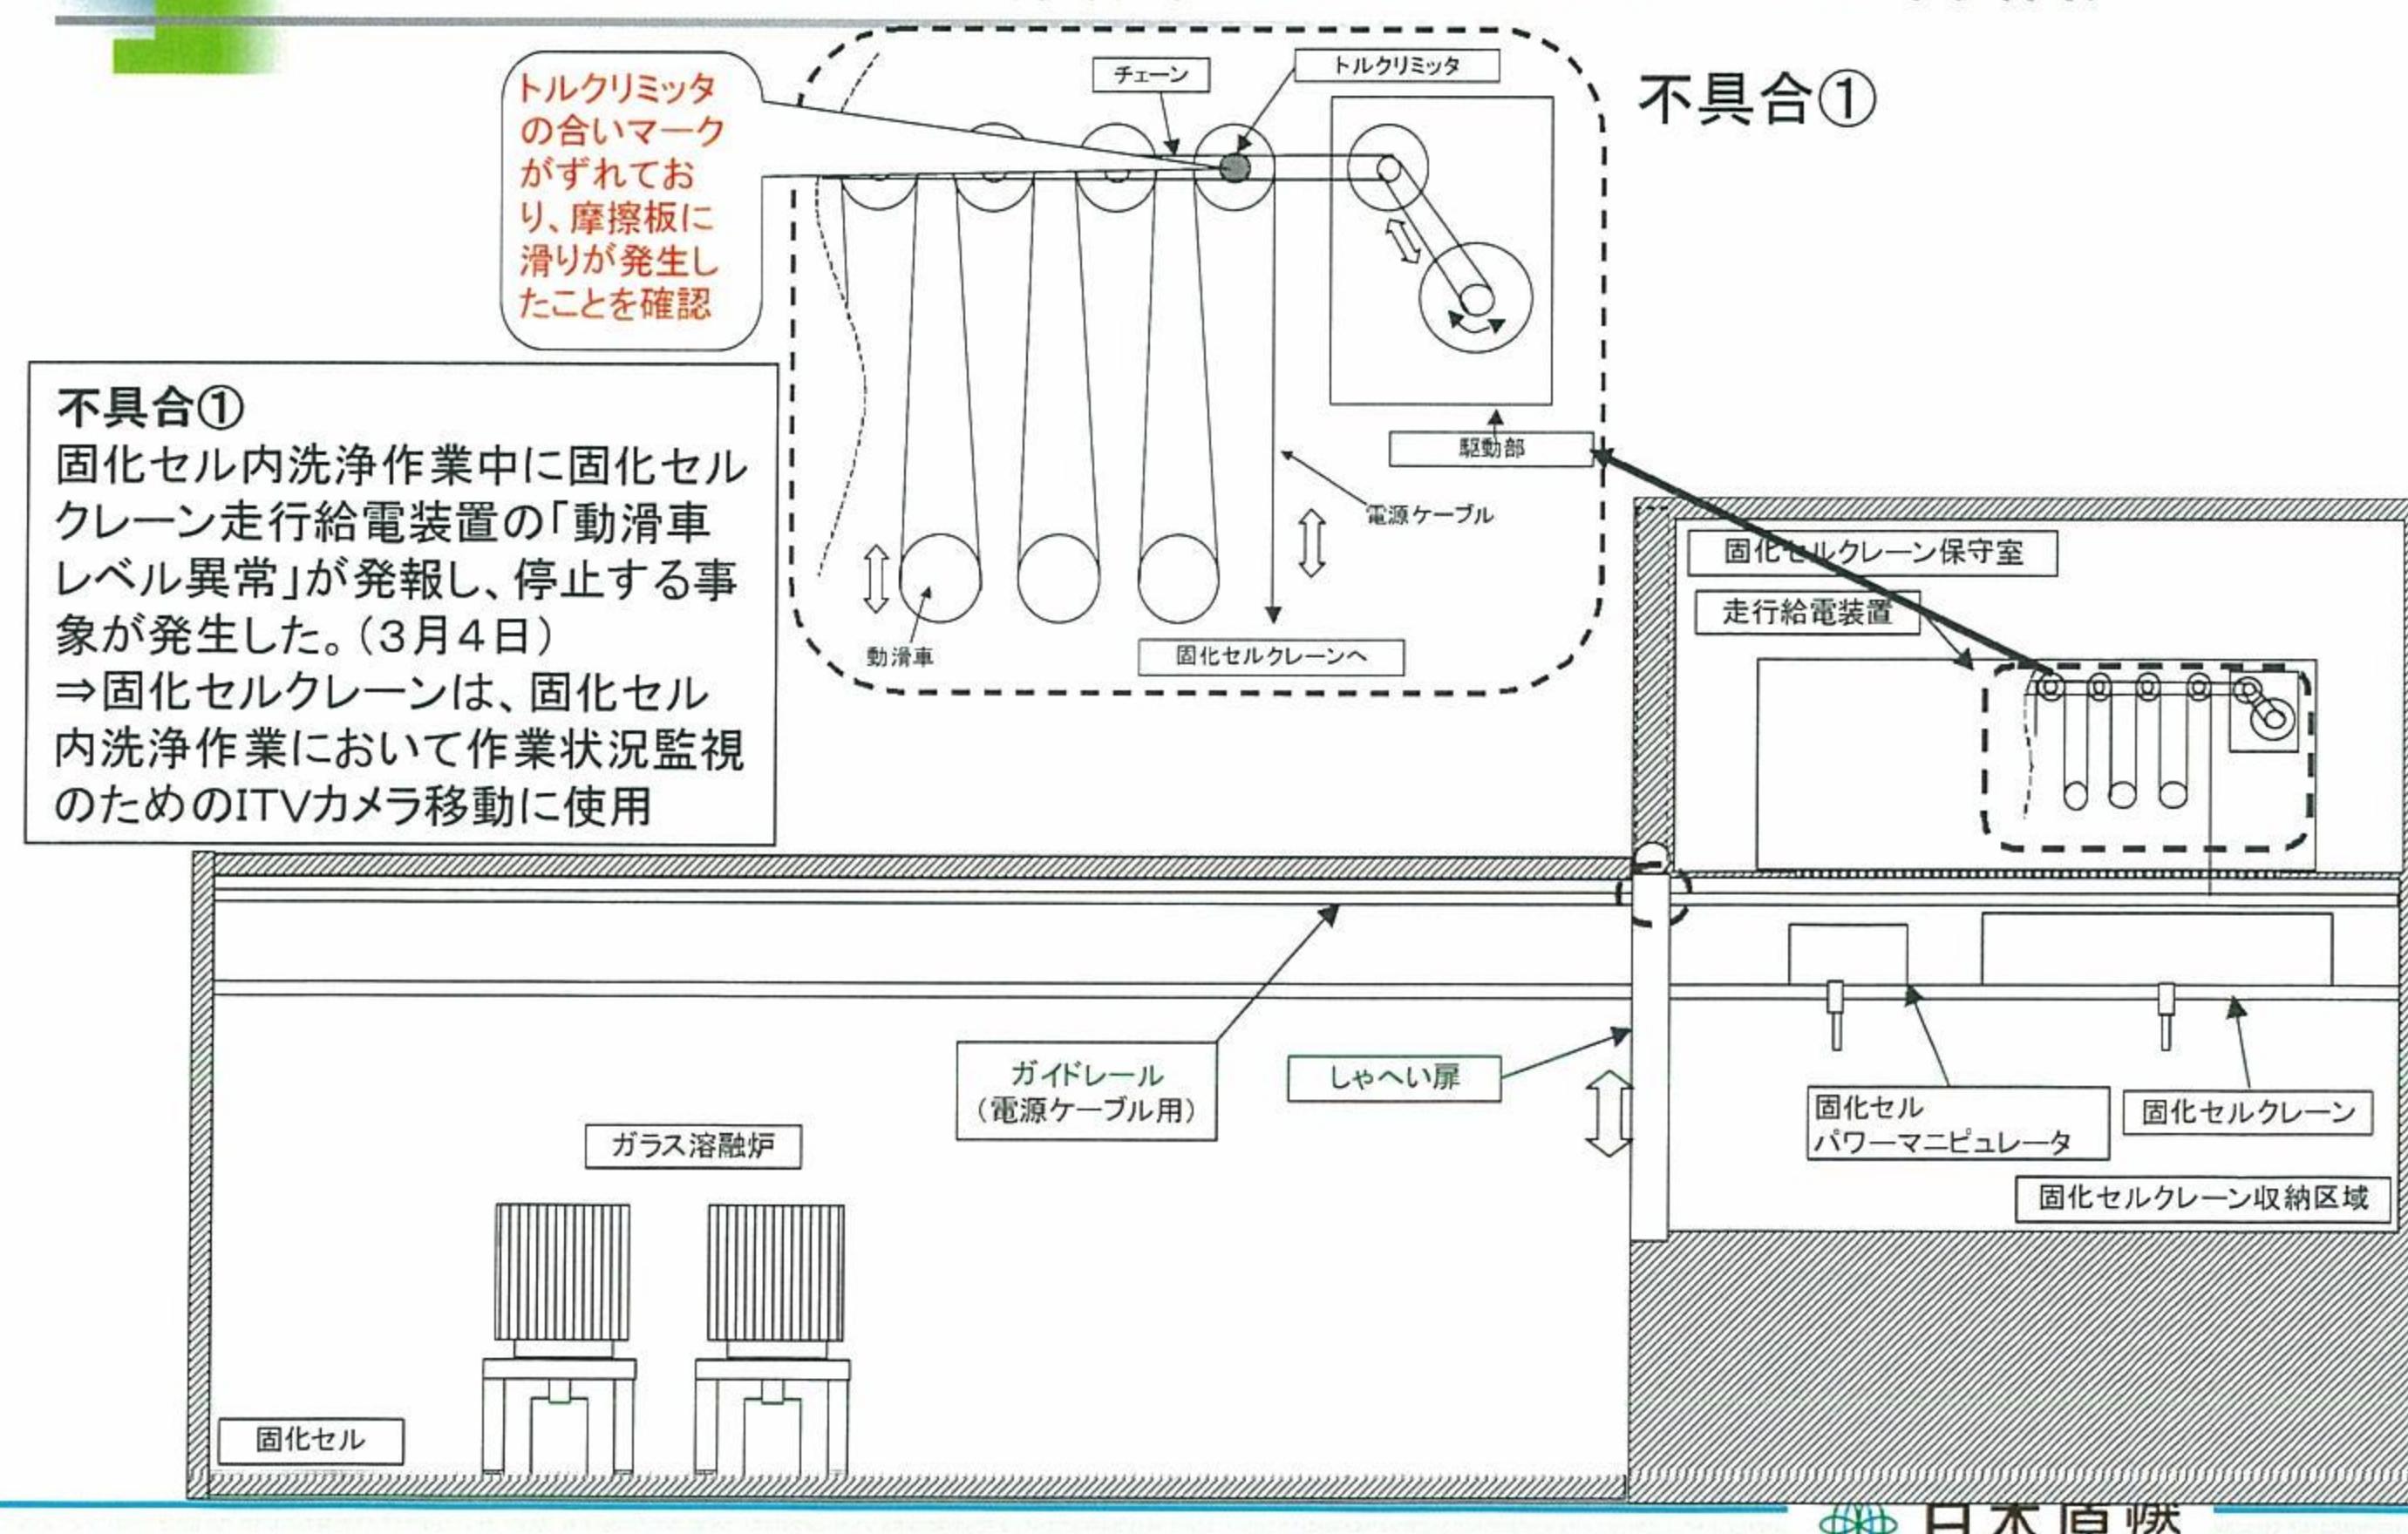
(固化セル内洗浄作業時におけるクレーンの不具合)

不具合①

トルクリミッタの分解点検を行い、トルクリミッタの合いマークがずれており、摩擦板全体に滑った際に生じたと思われる傷が確認されたことから、トルクリミッタの摩擦板に徐々に滑りが生じ、それに伴い動滑車の高さのズレが大きくなり、動作不良に至ったものと推定し、新品のトルクリミッタと交換した。
