固化セルにおける高レベル廃液の滴下 (調査結果)

推定原因、是正措置及び予防措置

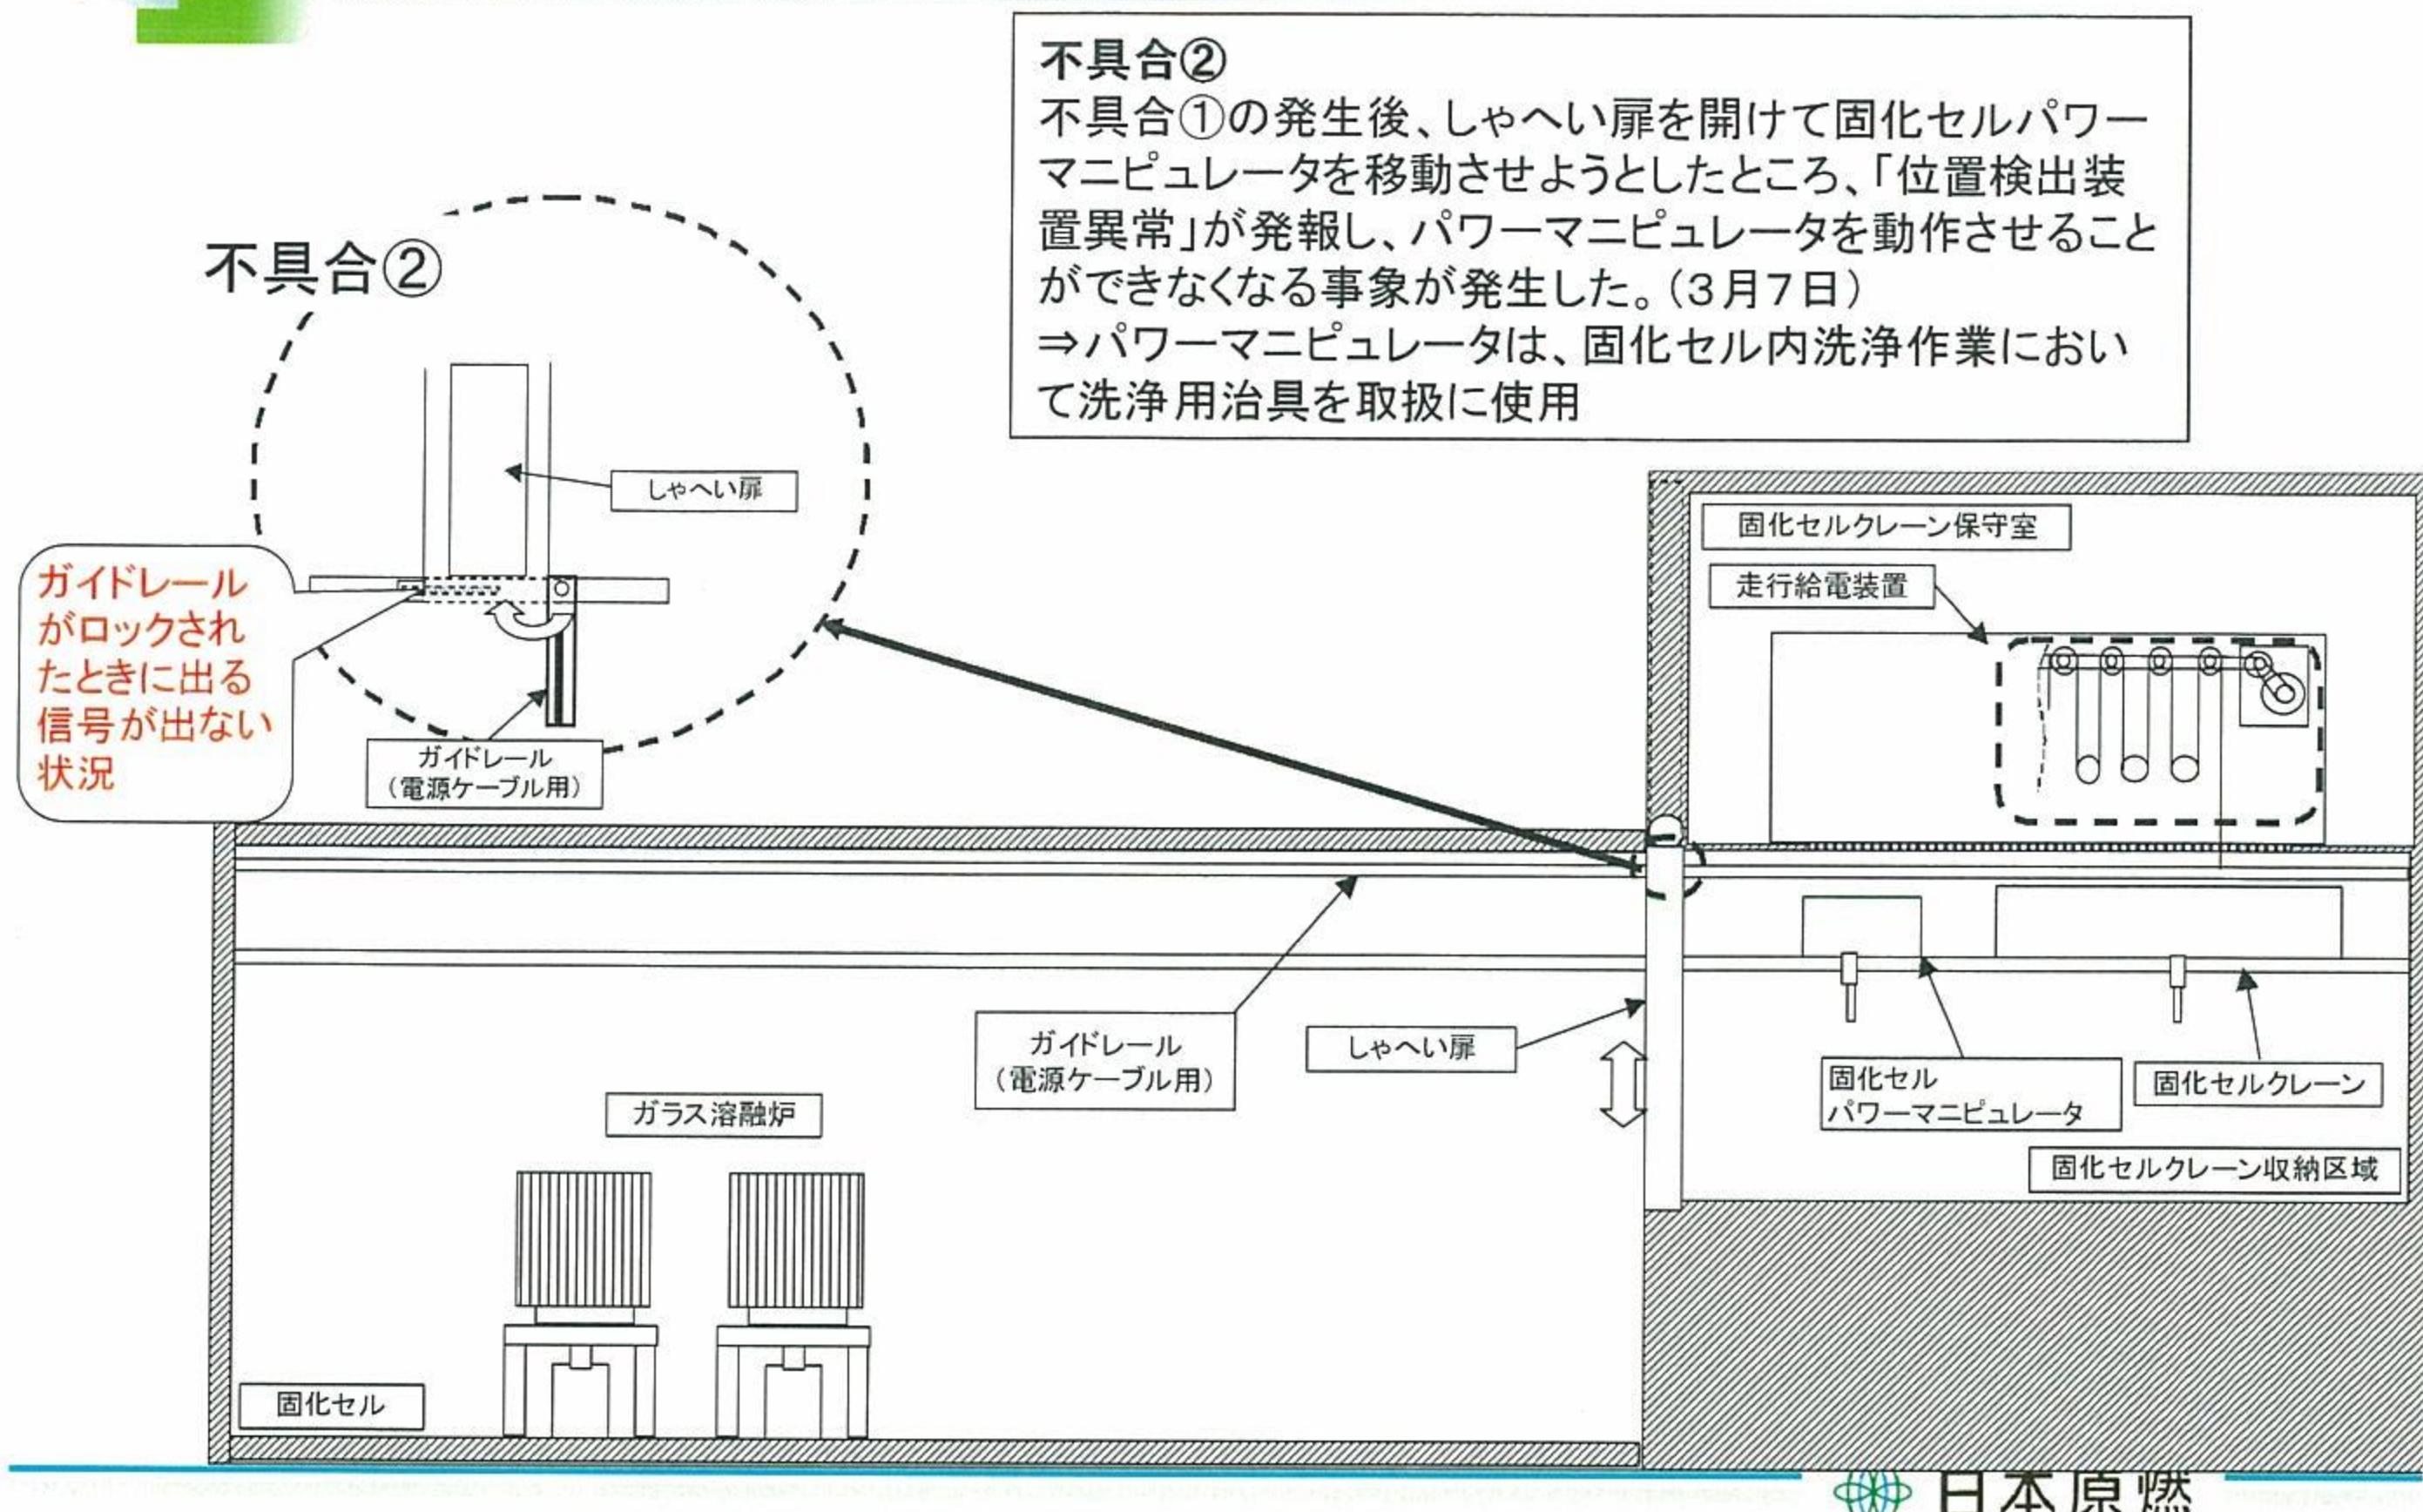
固化セルにおける高レベル廃液の滴下 (固化セル内洗浄作業時におけるクレーンの不具合)

不具合②

固化セルパワーマニピュレータのガイドレールの分解点検を実施したところ、一部のローラのギア部に付着物が確認され、この付着物がギア部に噛み込み、固着して動作できない状態となっていたことから、付着物を清掃し除去した後、作動確認を実施し異常のないことを確認した。
