アクティブ試験第5ステップ における運転実績に対する調査状況

平成21年7月23日
日本原燃株式会社

アクティブ試験第5ステップにおける運転実績に対する調査の実施フロー

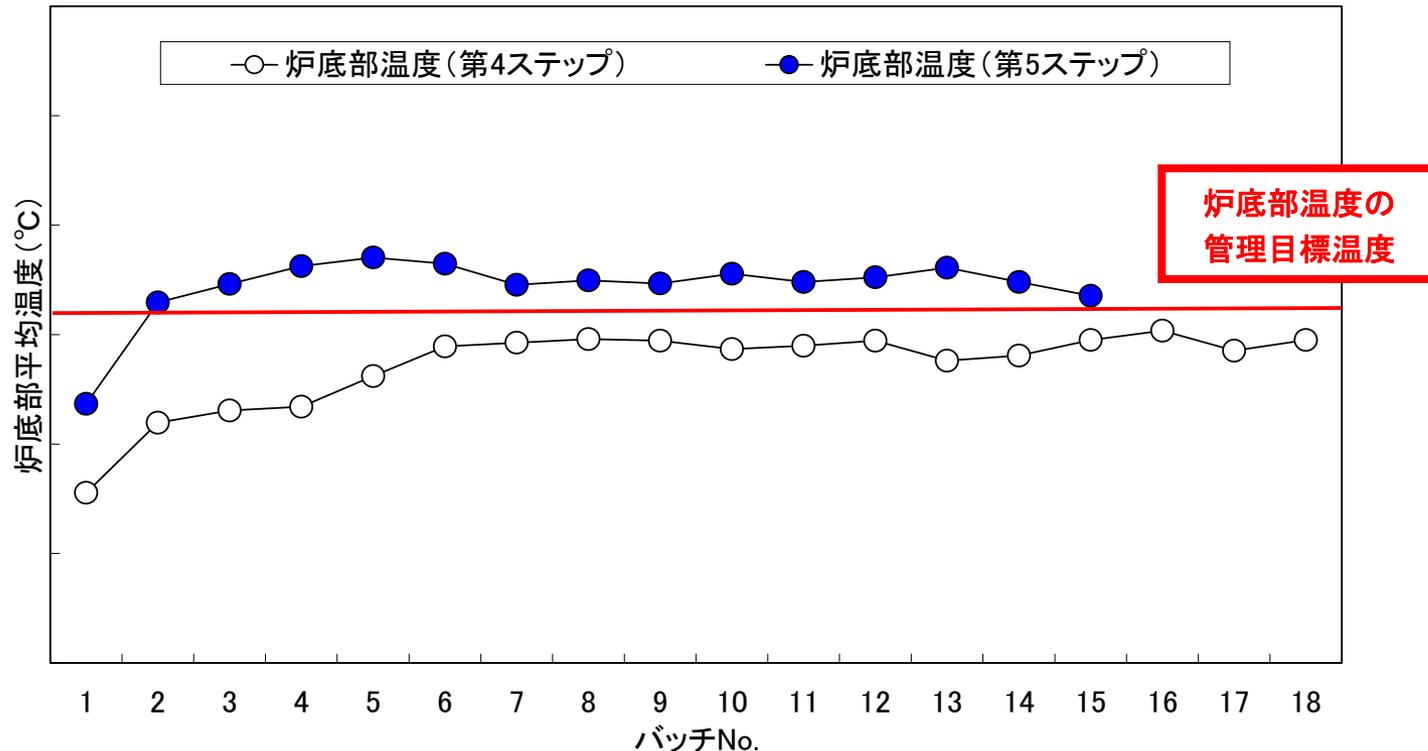
①、②の対策により、偏流防止ができたが、第5ステップでは炉底温度を全体的に高く管理しているため、炉底部温度の管理目標値より、20～30℃程度高く推移した。

「流下停止に係る法令報告」の原因究明・対策の一環として実施した「流下ノズル健全性及び流下性確認試験」より、以下の流下条件を設定した。

- ①全段加熱時の流下ノズル温度を管理するとともに、それに伴う高周波加熱電力および加熱時間を調整した。
- ②全段加熱時の底部電極温度

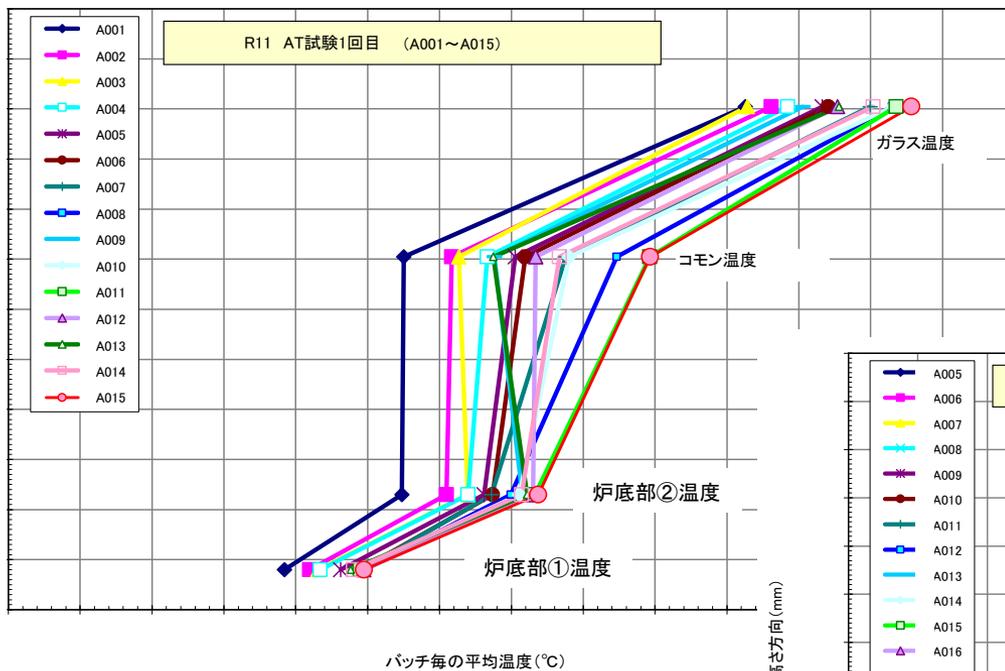
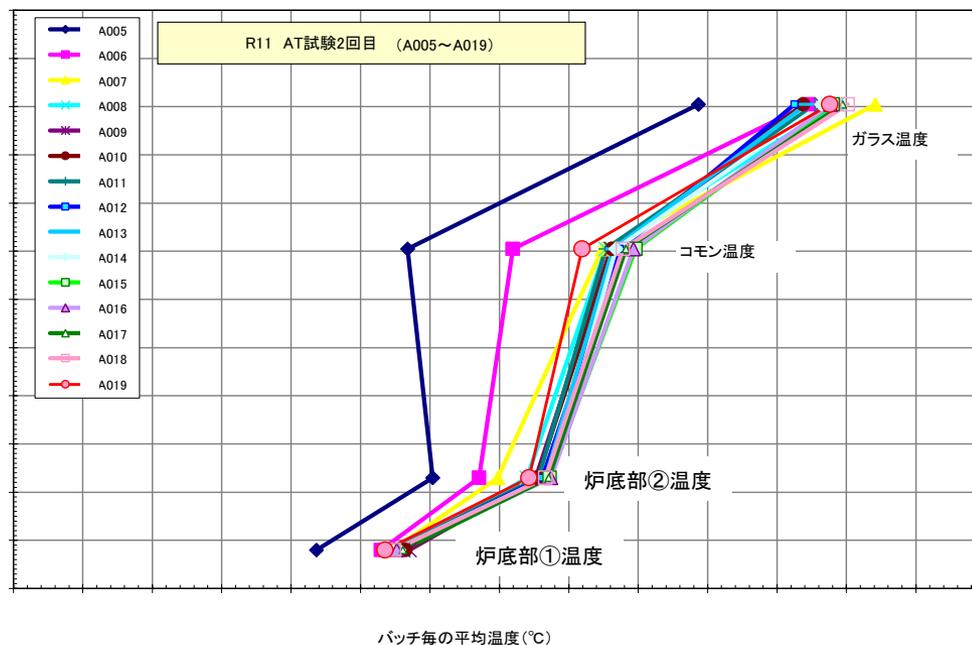
2. 運転実績 (垂直炉内温度の推移)

- ・第5ステップでは、炉内温度分布が安定しており、廃液供給3バッチでほぼ安定している。
- ・第4ステップに比べると、炉底部温度①及び炉底部温度②を高く管理

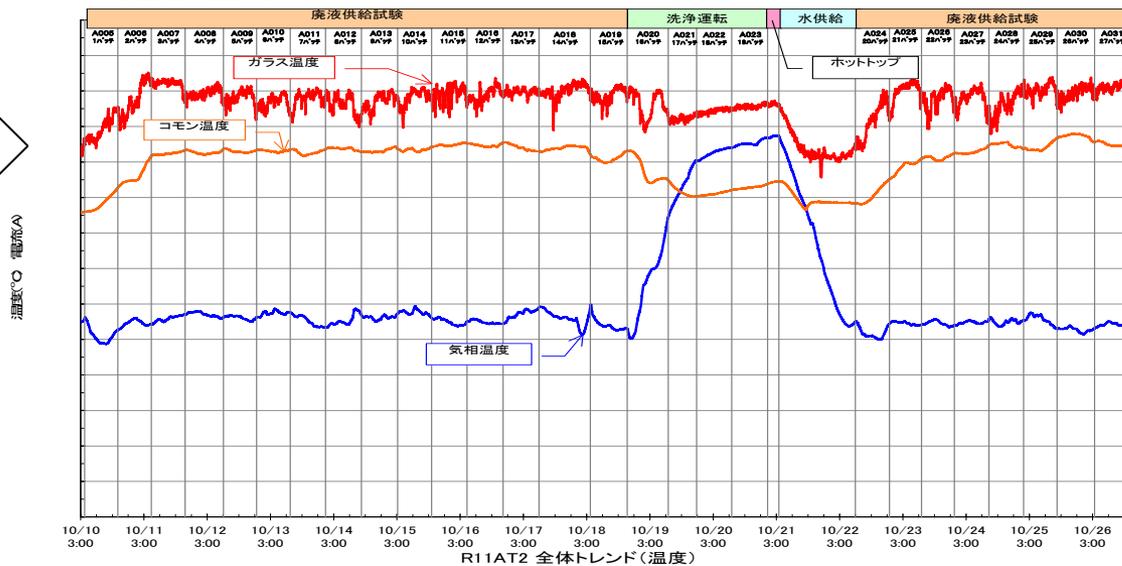
ガラス温度、気相温度等の推移 (第5ステップ)

廃液調整等の対策により安定した運転状態の維持が確認できた。

モックアップ試験と同等の運転データが得られた

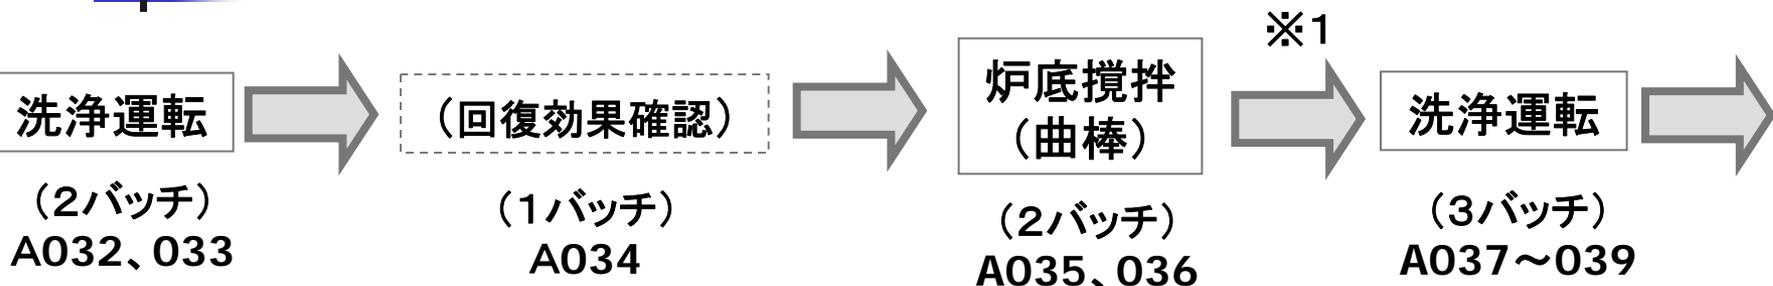
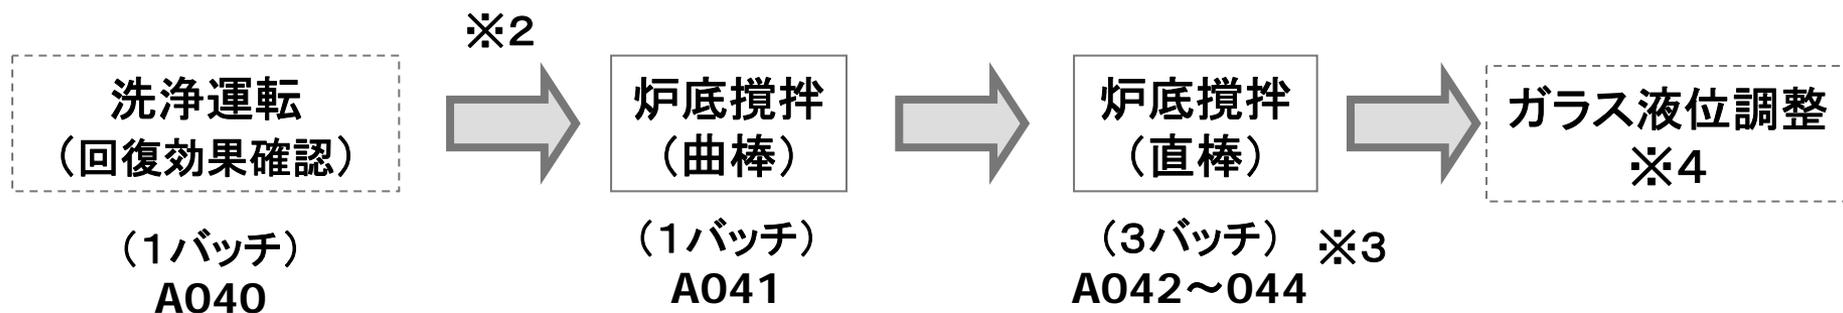
28バッチ目 (A032) 以降の回復運転について

※1 炉底攪拌時に使用する負圧維持用オリフィスの開不調発生により炉底攪拌(直棒)から洗淨運転に変更

※2 負圧維持用オリフィスを交換し、炉底攪拌に移行(長期保持)

※3 A044で直棒の曲がり発生

※4 ガラス液位調整後、観察を行い、攪拌棒の曲がり及び天井レンガの損傷を確認

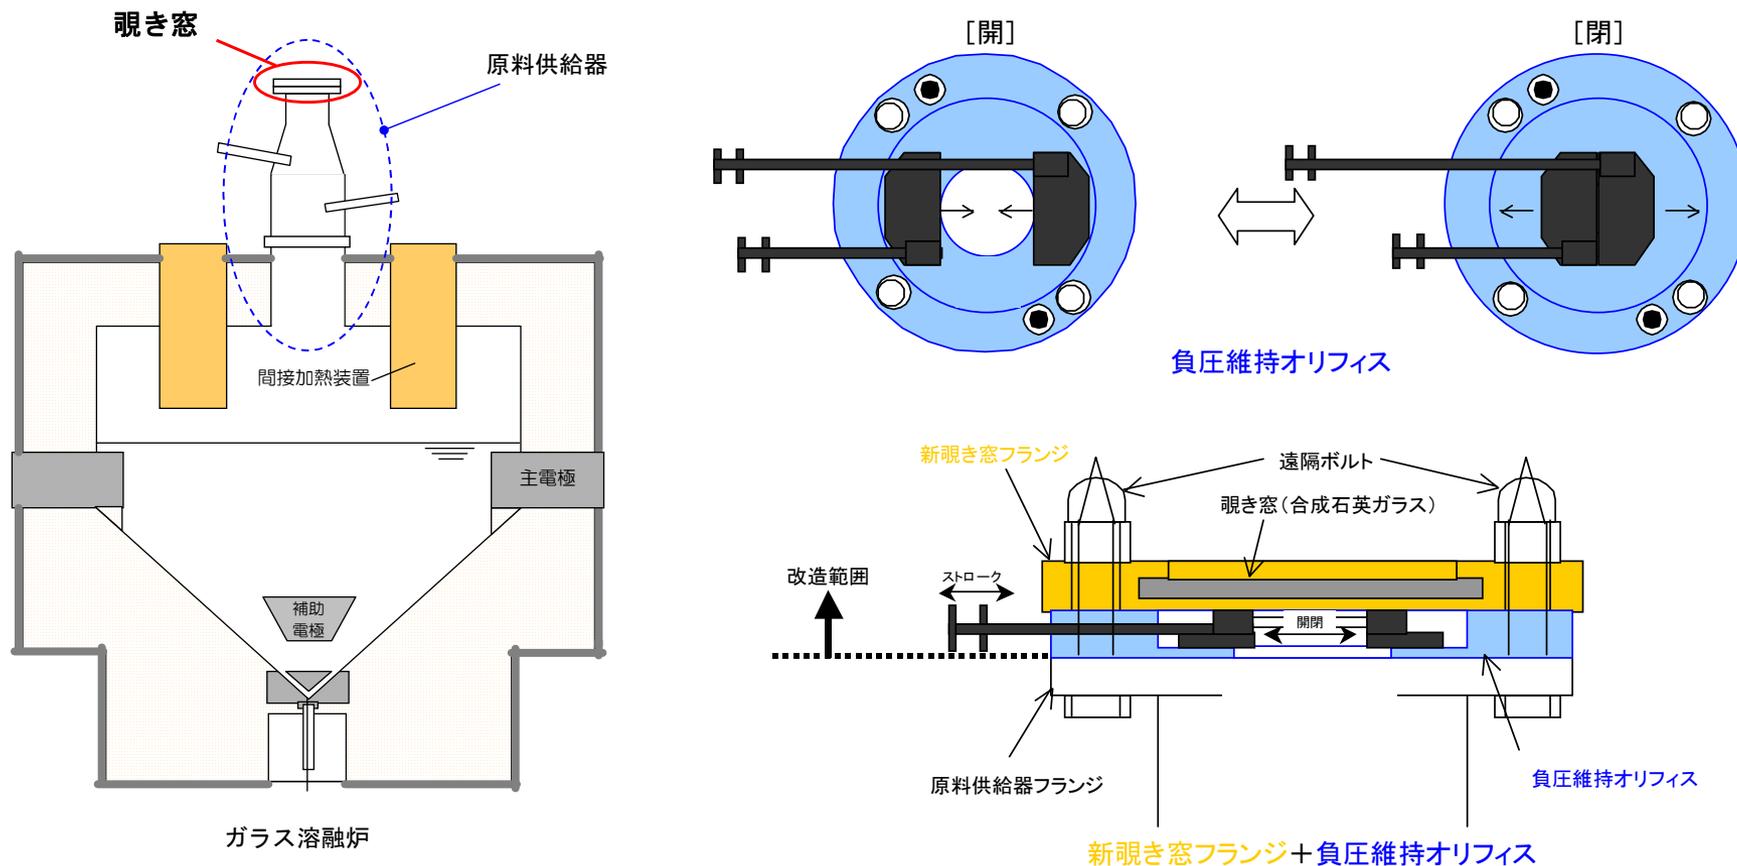
負圧維持用オリフィスの開不調について

○2回目の曲棒攪拌を実施後、模擬ビーズを供給するため、曲がり棒を撤去し、負圧維持オリフィス及び覗き窓を復旧した。その際、オリフィス操作時に引っかかりがあることを確認した。

○模擬ビーズ供給後、直棒設置前に負圧維持オリフィスが開閉を事前確認したところ、オリフィスが全開しないことが分かった。

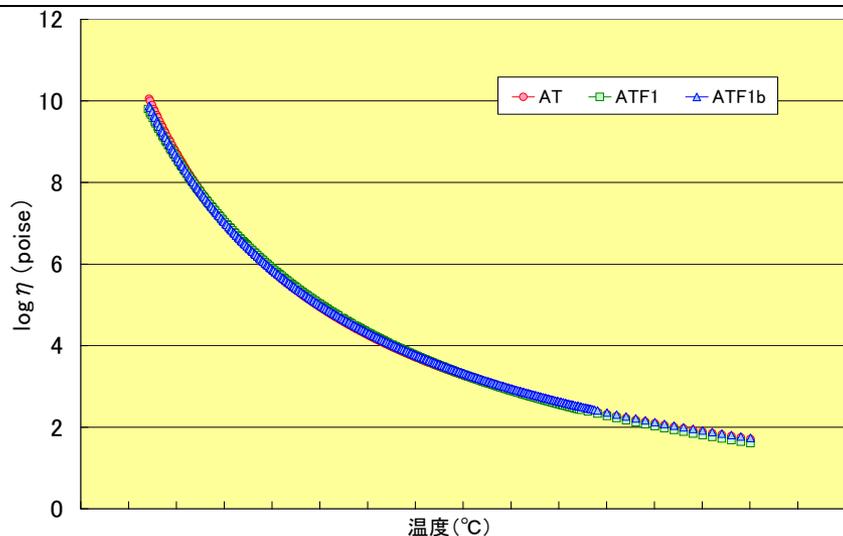
高温粘度の比較

- ・ Ruを金属（不溶解残渣成分を模擬）もしくは酸化物で添加した2種類の模擬廃液を用いて、ガラスサンプルを調製した（高温で熔融した）結果、金属のRuも酸化物に転換されていた。
- ・ 2つのガラスサンプルに対し高温粘度、導電率の測定を行った結果、高温粘度、導電率は、不溶解残渣成分を模擬するためにRu金属を20%程度添加したサンプルとRuを酸化物として添加したサンプル（従来白金族元素の形態と考えていたもの）とで変化がないことを確認した。

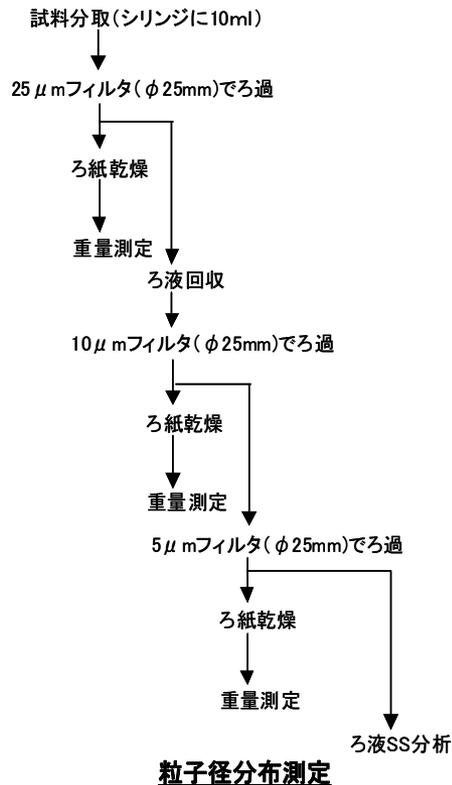
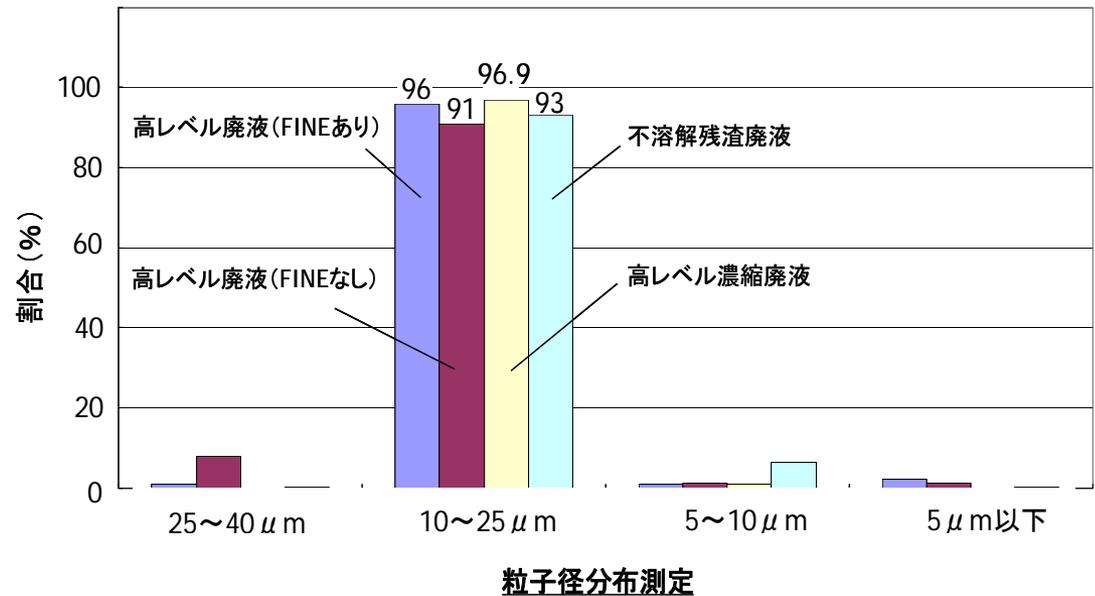
廃液中の不溶解成分としては、他の廃液と粒子径分布は同等であった。また、小型溶融炉試験において粒子が凝集して大きくなるという現象は見られなかった。

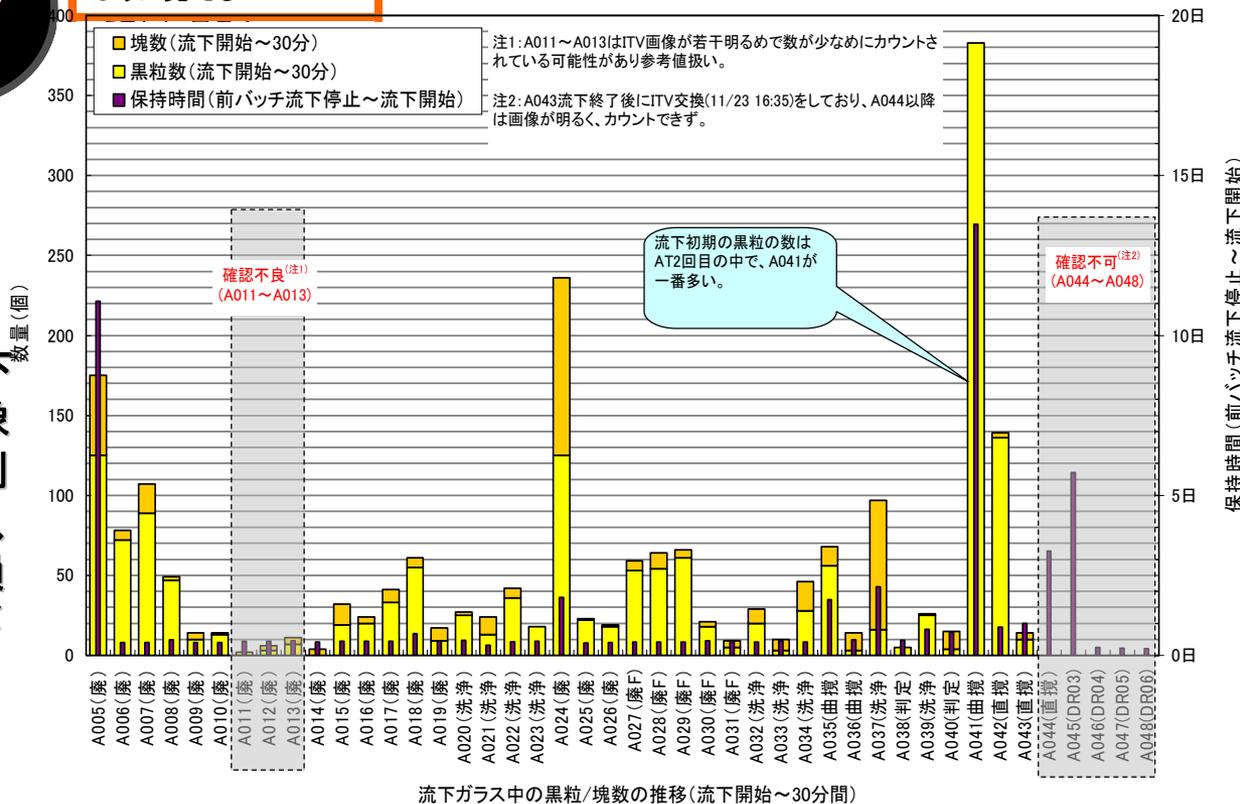
異物混入による流下状態確認試験(るつぼ試験)では、ガラスにレンガ小片と金属粒子を混ぜて流下状態を確認した結果、流下の映像からレンガ小片と金属粒子の区別が困難であることがわかっており、右図のデータだけではレンガの損傷時期との関係を説明することが難しい。

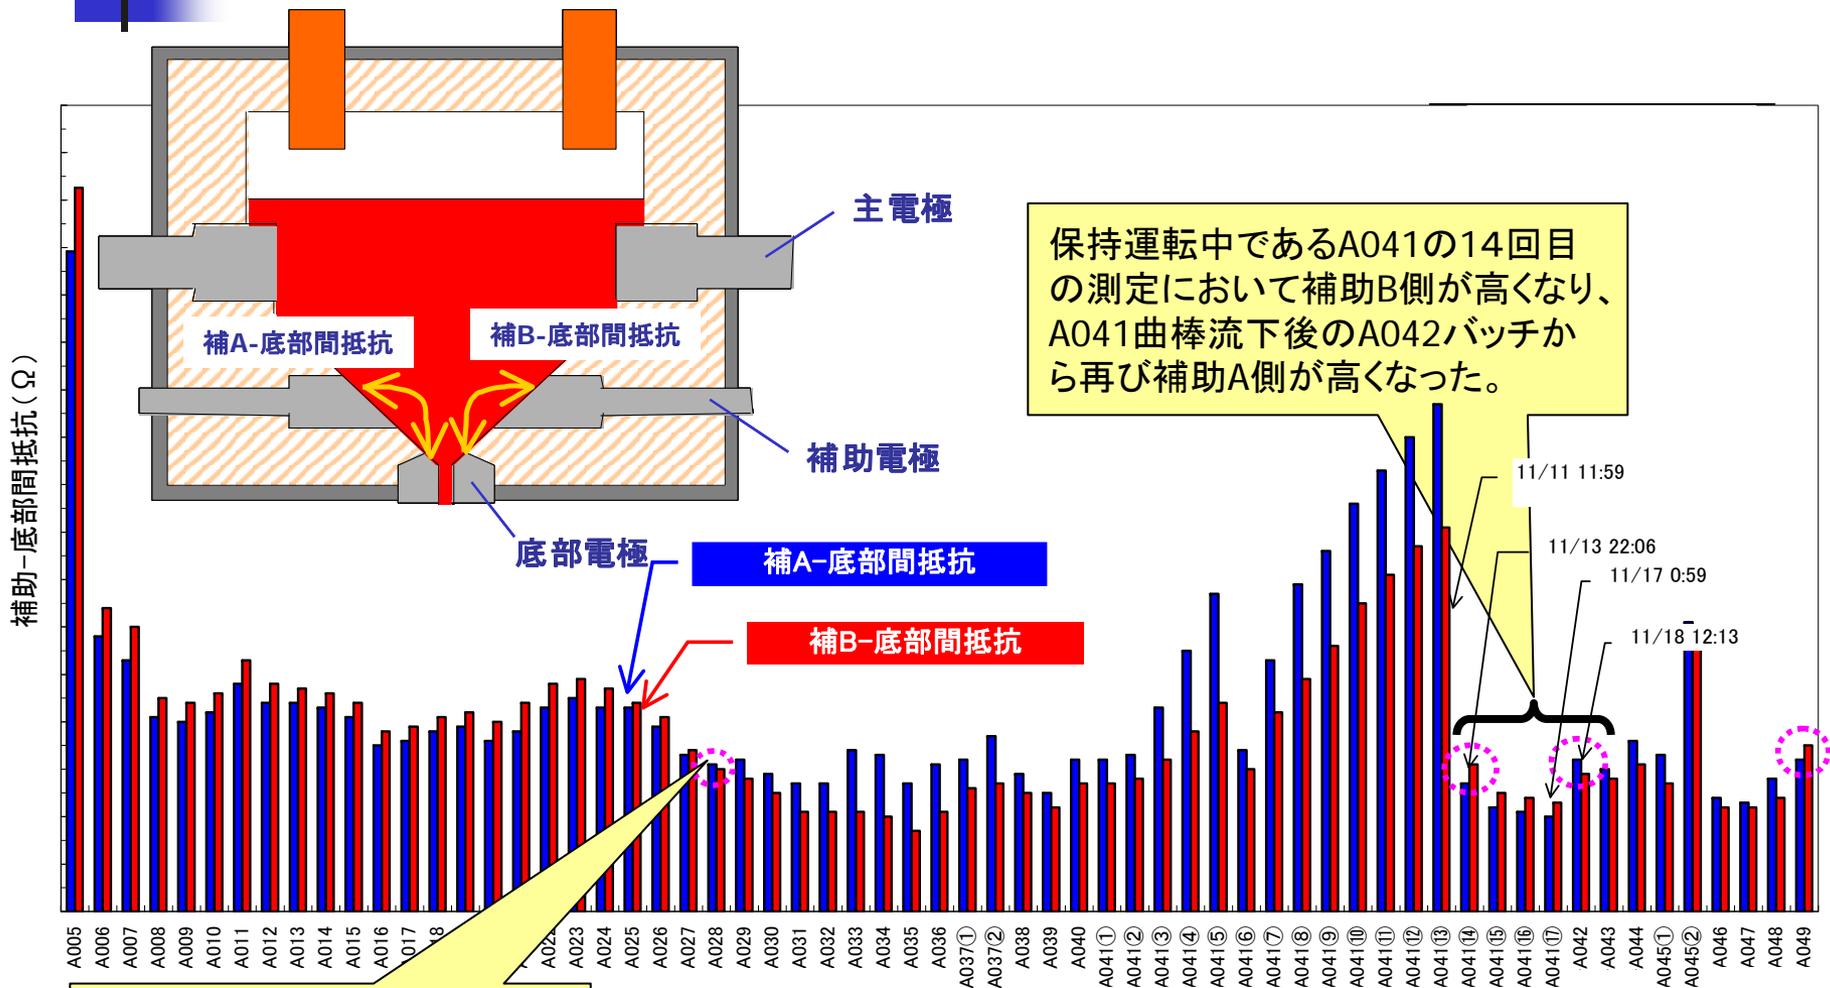
保持運転中であるA041の14回目の測定において補助B側が高くなり、A041曲棒流下後のA042バッチから再び補助A側が高くなった。

A028バッチにおいて、それまでと異なり、補助A-底部間の抵抗が補助B-底部間の抵抗を上回った。

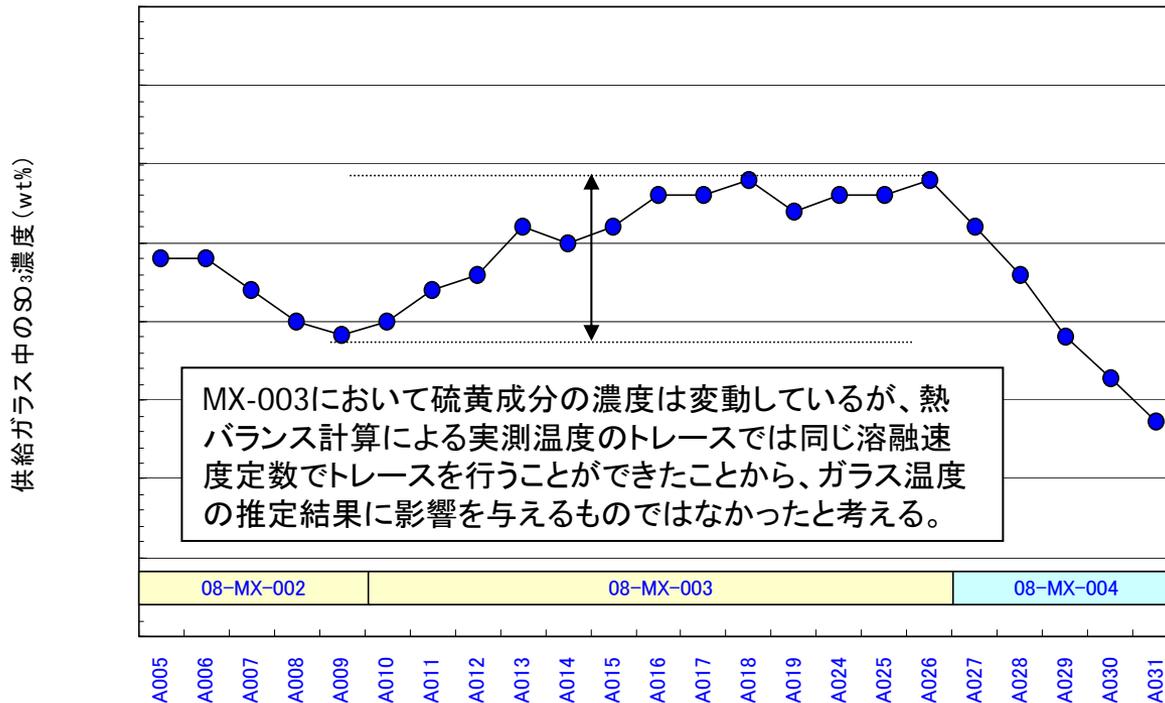
混合バッチMX-004（不溶解残渣廃液あり）から、供給ガラス中の硫黄成分は減少しているが、MX-003（不溶解残渣廃液なし）の変動幅と比較しても大きな変動ではないことから、熱バランス計算によるガラス温度の推定結果に影響を与えるものではないと推定。

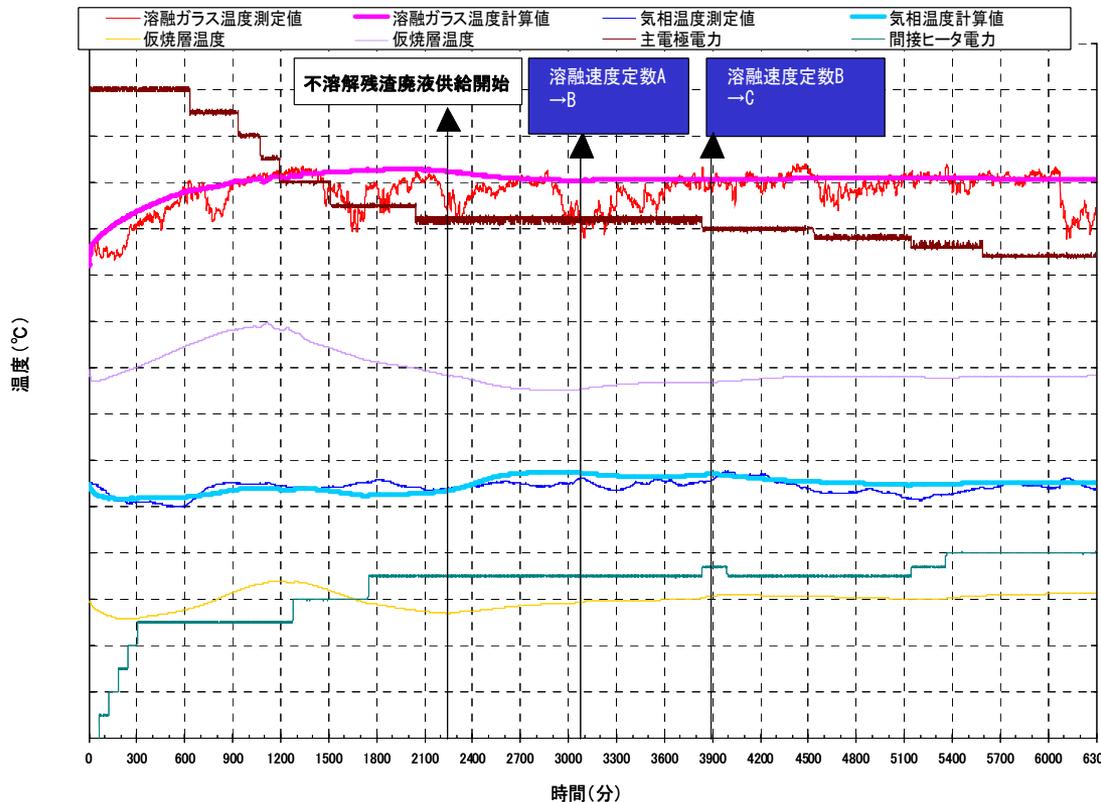
A028以降、バッチを追うごとに溶融速度定数を低下させると実測値を良くトレースできることがわかった。
