高レベル廃液ガラス固化建屋固化セルにおける
高レベル廃液の漏えいについて

平成22年3月10日

日本原燃株式会社

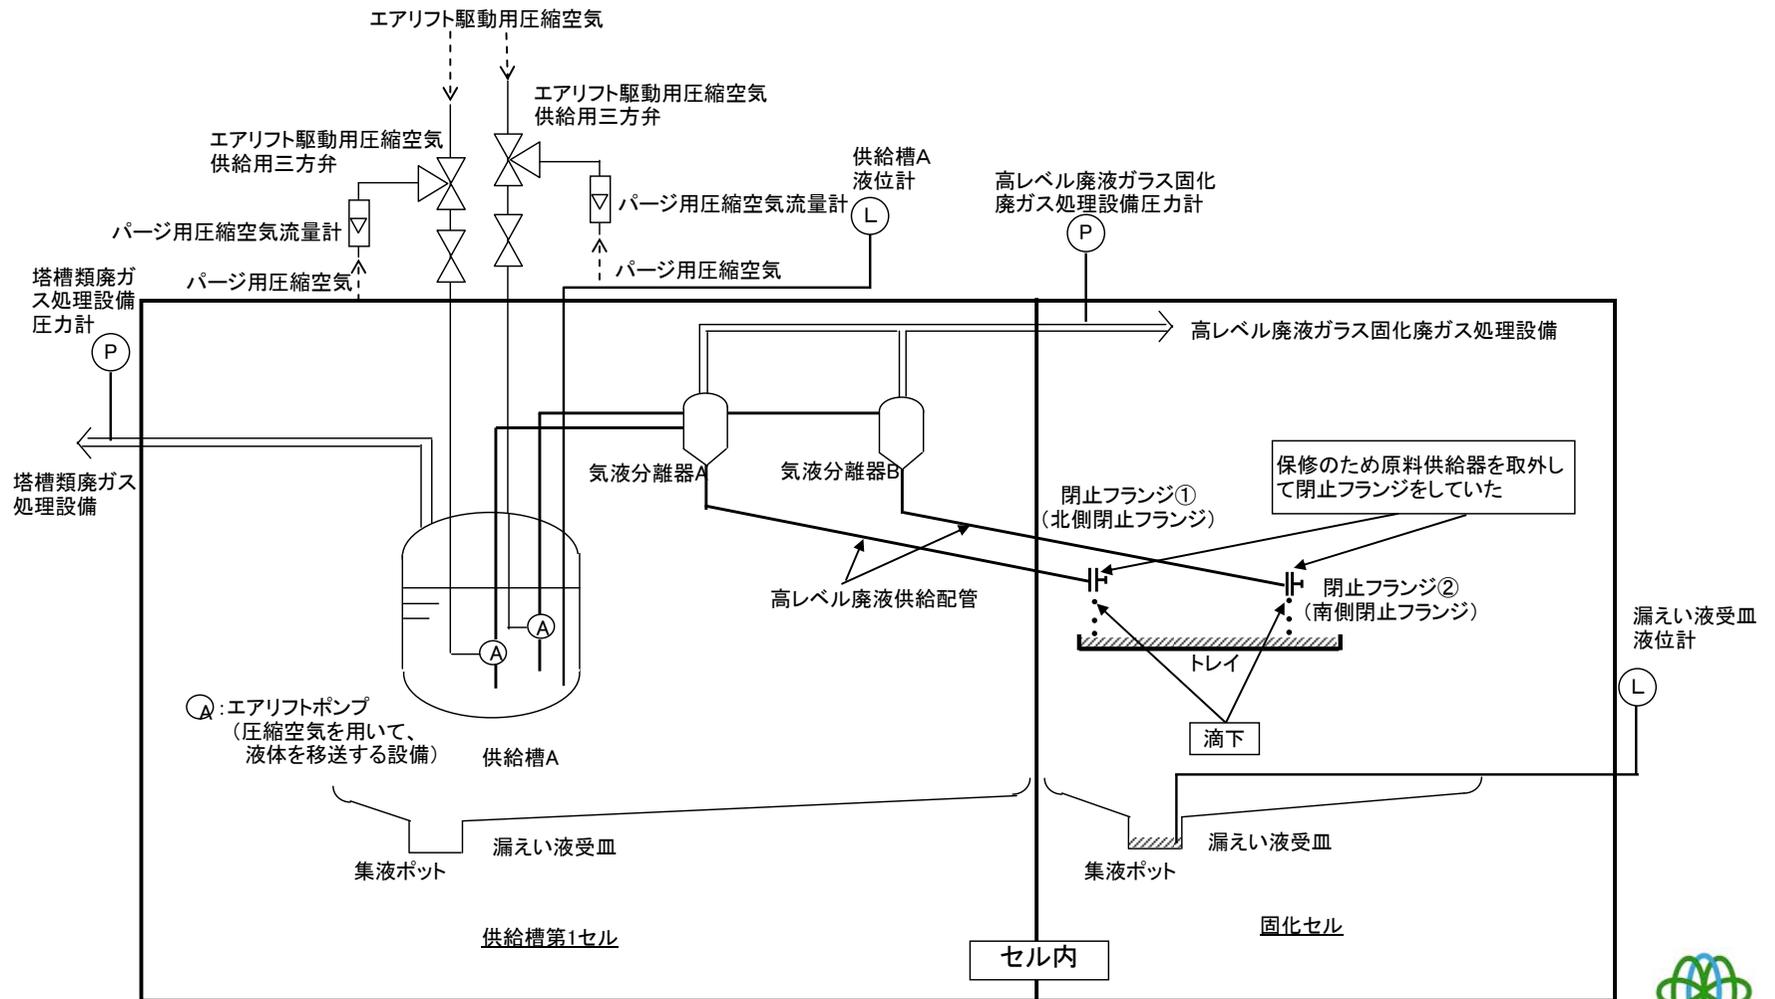
固化セル内の漏えい(平成21年1月21日)の概要図

平成21年1月21日に固化セル内の閉止フランジ①(以下「北側閉止フランジ」という。)から高レベル廃液が漏えいしていることを確認した。また、同日固化セル内の北側閉止フランジに隣接した閉止フランジ②(以下、「南側閉止フランジ」という。)から高レベル廃液が漏えいしていることを確認した。

- ・エアリフトパージ用圧縮空気流量が通常値(約20L/h)よりも大きい値(約65L/h)になったことにより、高レベル廃液が揚液されたこと(北側閉止フランジ)
- ・塔槽類廃ガス処理設備で発生した過負圧事象及びその復旧作業等において塔槽類廃ガス処理設備の系統内圧力が急激に変動し、エアリフト配管内の空気流量が一時的に大きくなったこと(北側及び南側閉止フランジ)
- ・エアリフトパージ用圧縮空気流量が通常値よりも大きい値となっていたことについては、流量計に設置している流量設定弁への人等の接触があったことによる可能性があること

- ・エアリフトパージ用圧縮空気流量を通常値(約20L/h)に設定する。
- ・人等の接触により簡単に流量設定が変わらないように、エアリフトパージ用圧縮空気流量の流量設定弁への近接防止を行うとともに、偶然接触した場合などに簡単に流量設定弁が動かないように流量設定弁の養生を行う。
- ・固化セル内の廃液等の系統に設置する閉止フランジの取付け作業を行う際には、ガasket再使用の禁止等閉止フランジに廃液等が移行することを考慮した取付け方法に見直し、マニュアル化する。

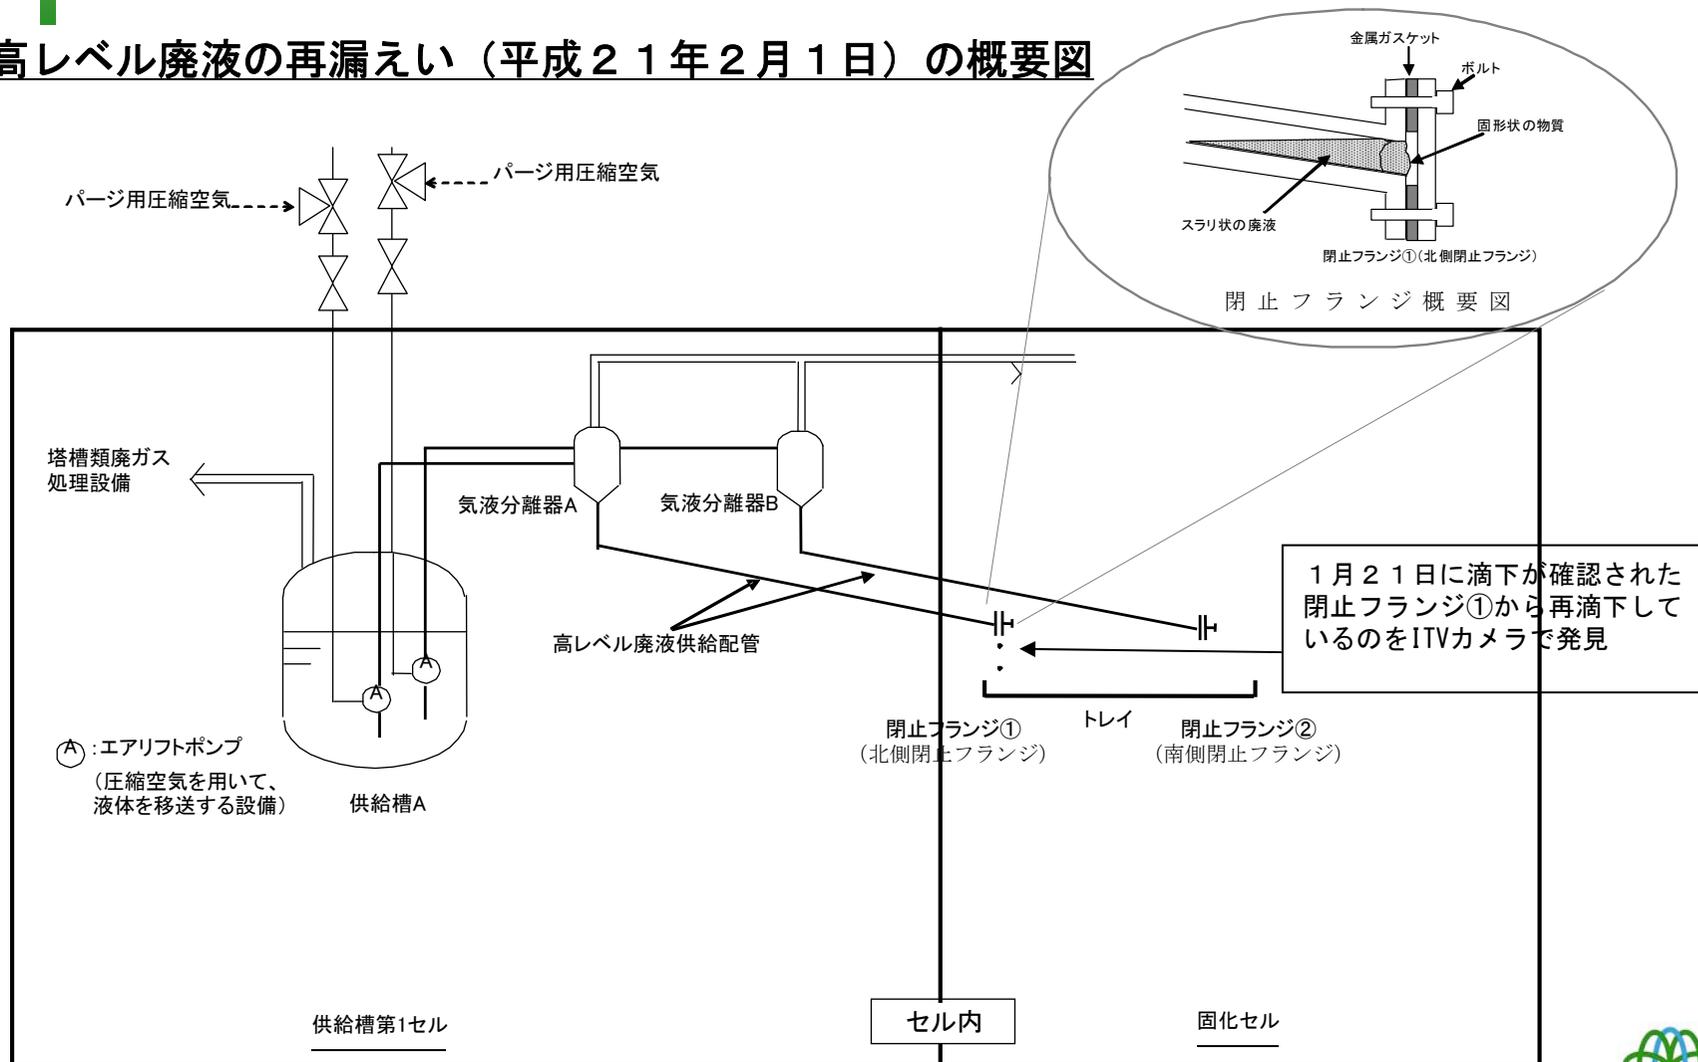
高レベル廃液の再漏えい(平成21年2月1日)の概要図

平成21年2月1日に再び北側閉止フランジから高レベル廃液が漏えいしていることを確認した。その後、北側閉止フランジ及び南側閉止フランジを取外し配管内の廃液を回収した。北側の配管からは、固形状の物質とスラリー状の廃液が回収された。

高レベル廃液漏えい後の配管内の残留廃液回収作業が十分でなかったことから、北側閉止フランジにつながっている配管内にスラリー状の廃液が残留していた。

閉止フランジを開放し、配管内に残留しているスラリー状の廃液を回収した。

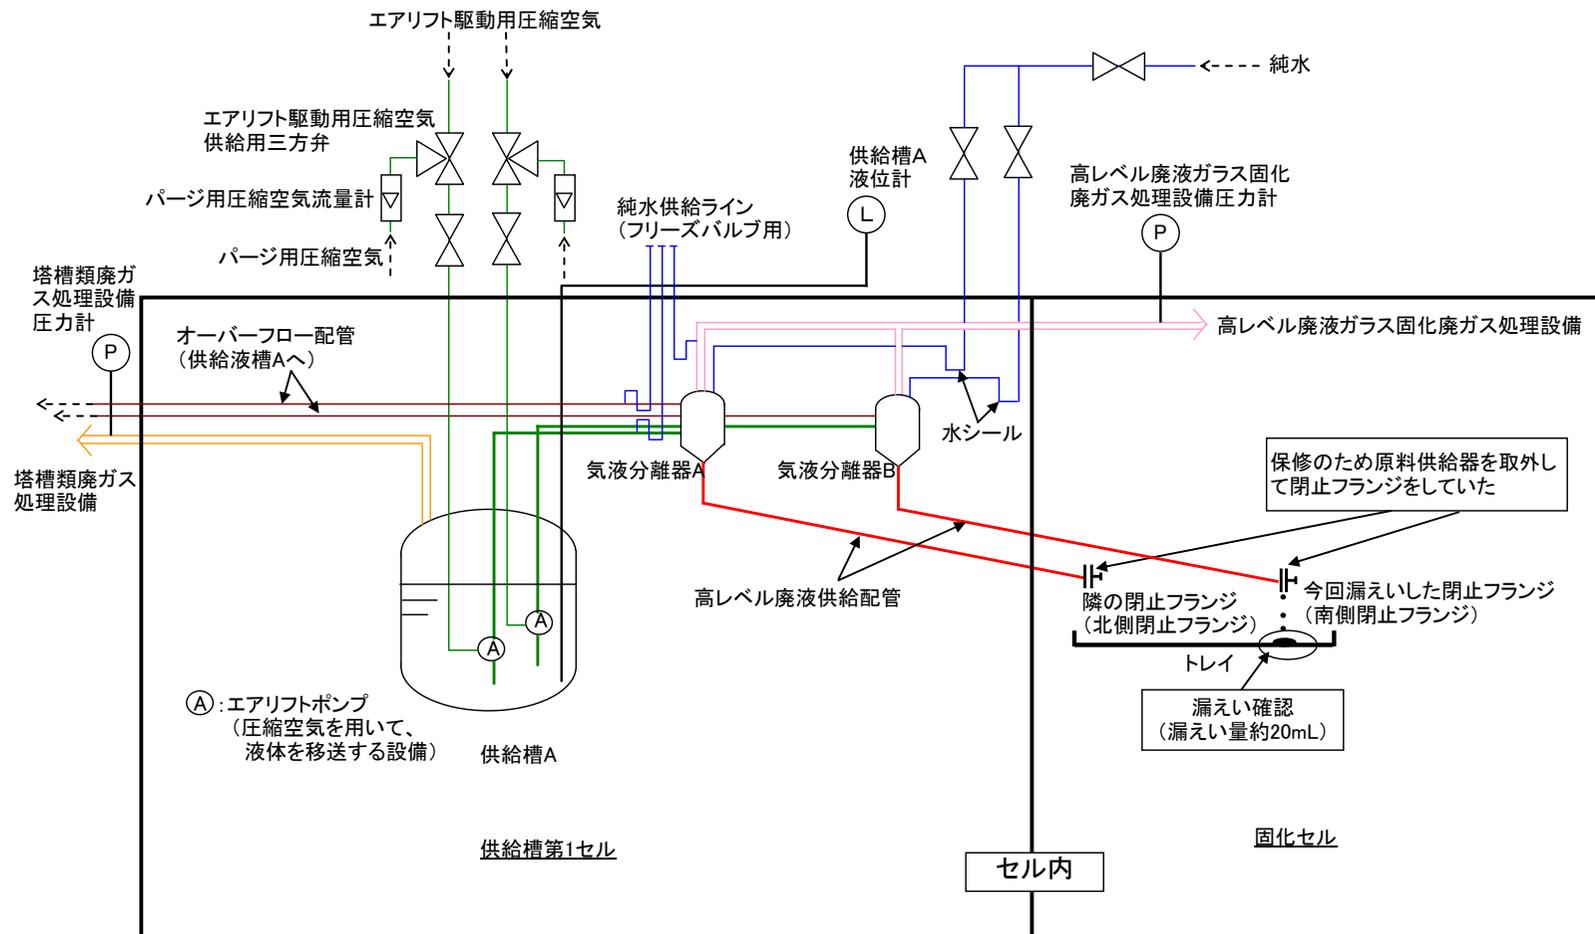
固化セル内の漏えい(平成21年10月22日)の概要図

平成21年10月22日に南側閉止フランジ下に設置しているトレイ内に液だまりがあることを確認した。発見した液だまりの液量は、約20mLと推定した。

※平成21年10月22日の漏えいにおいて、供給槽A及び供給槽A以外で閉止フランジ部に液が移行する可能性のある配管(色塗り部分)を洗い出し、その全てに対して検討・調査した。

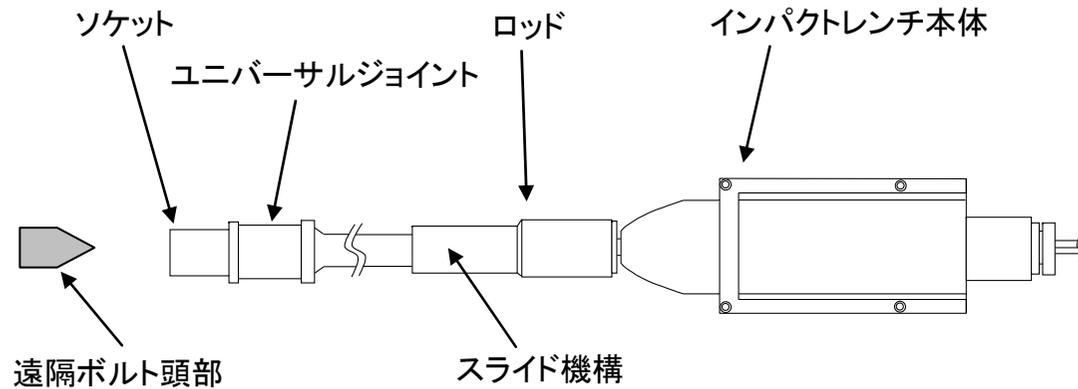
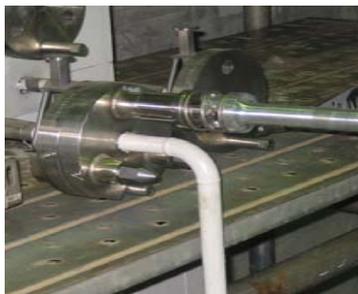
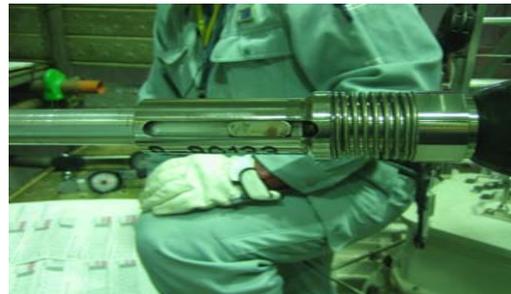
インパクトレンチ

項目	調査結果
⑤	インパクトレンチの性能確認	<ul style="list-style-type: none"> ・閉止フランジのボルトを締め付けるために使用したインパクトレンチの締め付けトルクが低下していることを確認。さらに、締め付けトルクが低下した原因として、インパクトレンチのモータ部における抵抗値が増大していることを確認 ・モータ部の抵抗値が増大する原因としては、当該インパクトレンチを1、2回目の漏えい後における閉止フランジの取付け・取外しに使用していたため、モータ内部のコイル部に硝酸(漏えいした高レベル廃液の硝酸)の影響で腐食等による異常が発生した可能性がある ・締め付けトルク及び使用実績に関するデータが管理されていなかったため、締め付けトルクが低下した時期については不明であるが、1、2回目の漏えいが発生したことにより他のインパクトレンチよりも使用頻度が高くなったこと及び固化セル内に搬入する前に管理区域外の施設において既に訓練で使用されていた(訓練での使用頻度は固化セルにおける使用頻度よりも高かった)ことから、その他の原因として、経年劣化も考えられる ・この締め付けトルクが低下したインパクトレンチを遠隔操作により閉止フランジの締め付け(水平方向)に使用した際、さらに締め付けトルクが低下し、閉止フランジのボルトが十分締め付けられていなかったと考えられる

インパクトレンチ締め付け
(水平方向：実機での遠隔操作による閉止フランジの取付を模擬)

このため、インパクトレンチを使用する場合は、**保守作業の開始前と終了後にインパクトレンチの締め付けトルクの確認等を行うことにより、十分な締め付けトルクを確保することとした。**

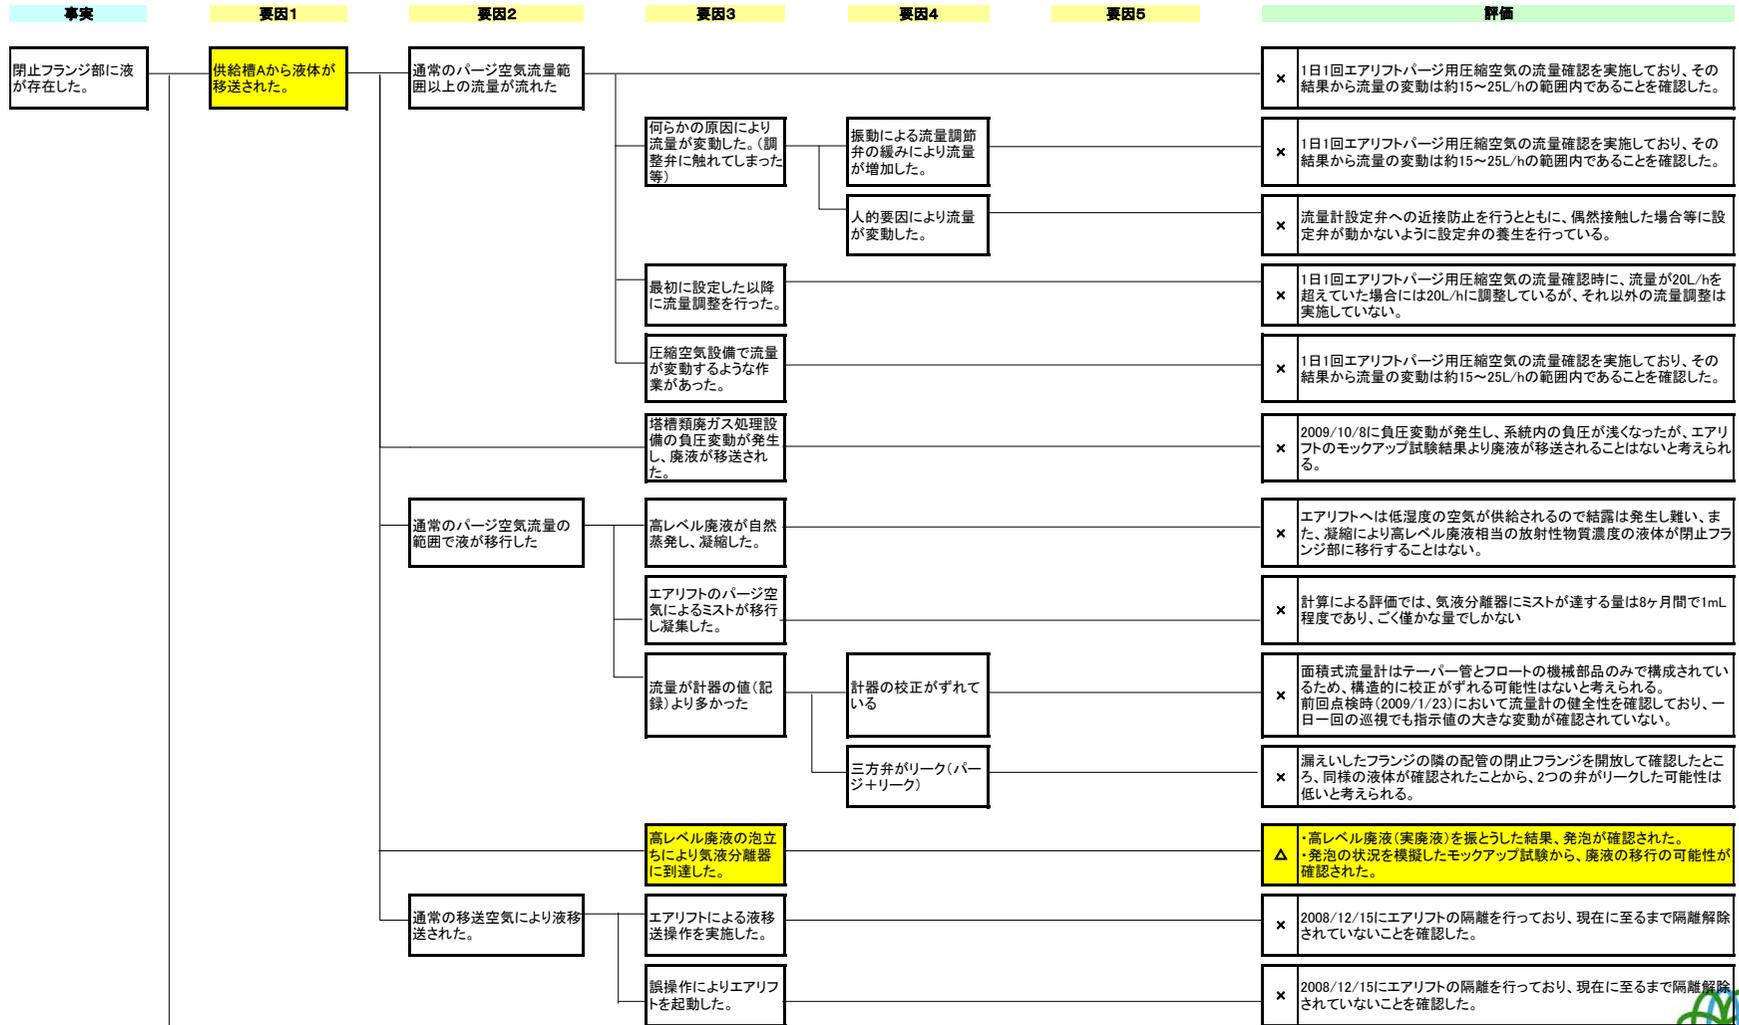
閉止フランジ部に液が滞留したことに対する要因分析図(1/2)

- 供給槽A内の高レベル廃液を含む液が閉止フランジ部に滞留したこと
- 補助ホイストチェーンが閉止フランジ把持部に接触した際に液が漏えいしたこと

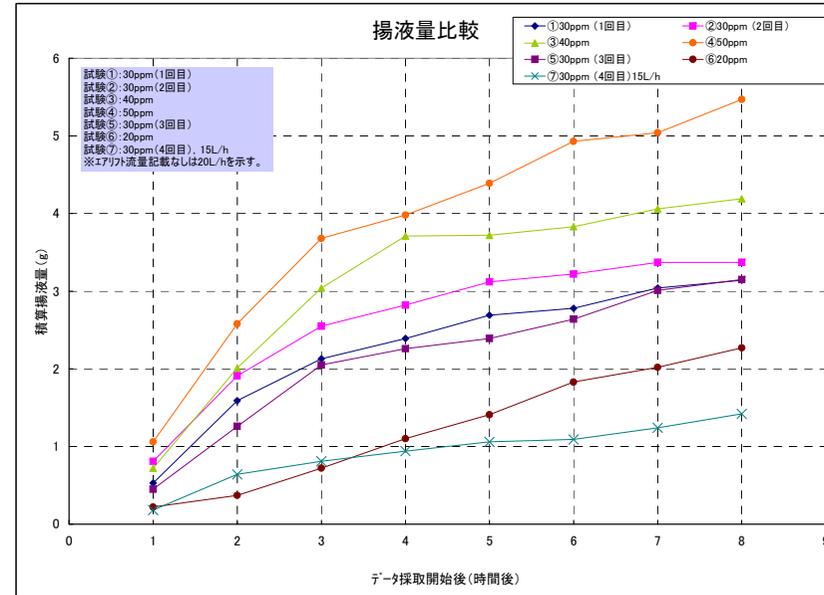
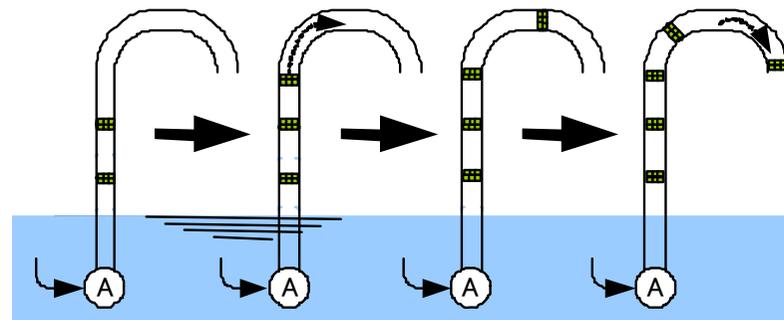
試験装置概要図

揚液量比較(上図)

揚液状況 (下図)

泡の膜が上昇する(泡によって栓が形成されることにより泡が上昇する)

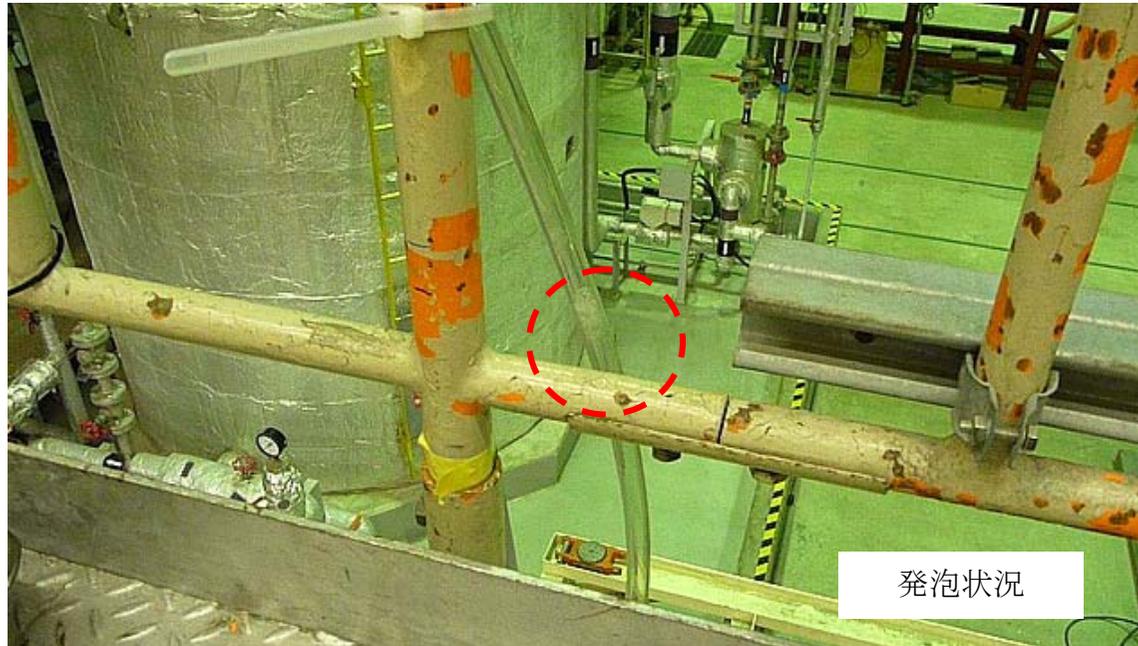
試験において、模擬液濃度が同一の場合、ほぼ同等の揚液量が確認された。また、模擬液濃度を高くすることで泡の発生量が増加し、揚液量が増加することも確認された。

以上から、発生した泡がエアリフトパージ用圧縮空気(約20L/h)により上昇し、気液分離器に達し、高レベル廃液を含む液が閉止フランジ部に移行する可能性があると考えられる。

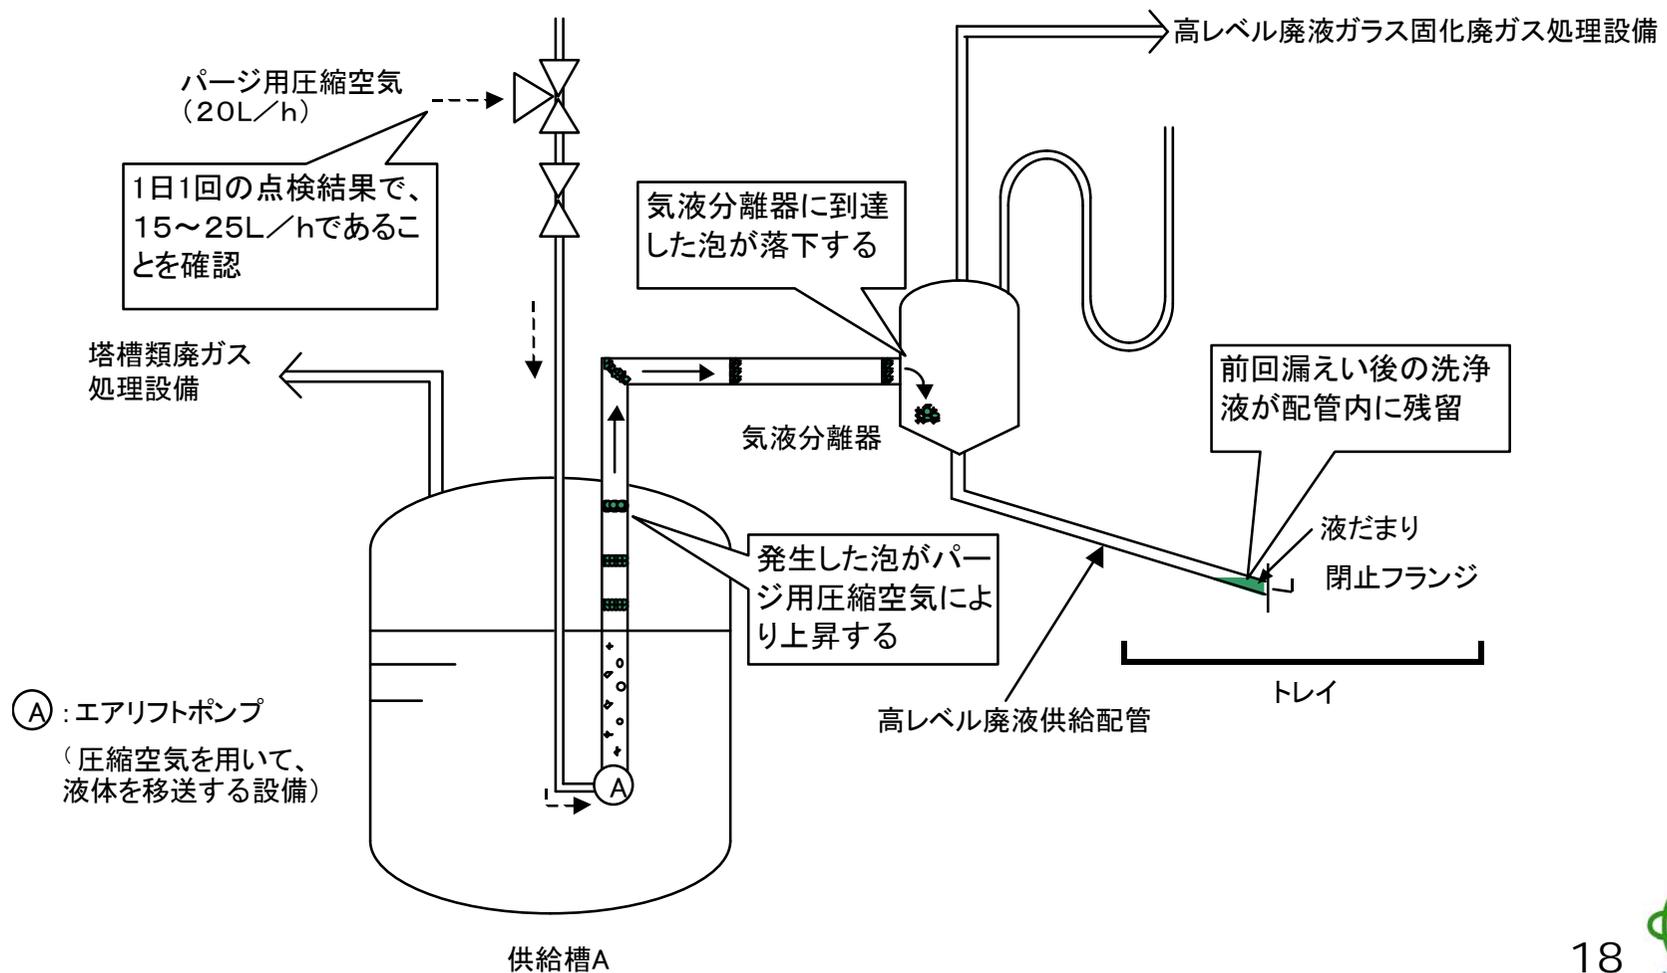
閉止フランジ部への液滞留(供給槽A内の高レベル廃液の発砲)説明図

分類	推定原因
①	供給槽A内の高レベル廃液を含む液が閉止フランジ部に滞留した原因	<ul style="list-style-type: none"> ・供給槽A内の高レベル廃液がエアリフトパージ用圧縮空気によりエアリフト配管内で発泡し、供給槽A内の廃液を含む泡の膜がエアリフトパージ用圧縮空気を駆動源として気液分離器まで達し、閉止フランジ部に移行し滞留した。 ・2回目の漏えい後に配管内等の洗浄が十分でなかったため、配管内に放射能濃度の高い液が少量残留し、閉止フランジ取付け後に閉止フランジ部に移行し滞留した。
②	補助ホイストチェーンが閉止フランジ把持部に接触した際に液が漏えいした原因	<ul style="list-style-type: none"> ・硝酸の影響等により締め付けトルクが低下したインパクトレンチを使用して閉止フランジのボルトを締め付けたため、十分締め付けられていなかった。 ・当該インパクトレンチについては締め付けトルク及び使用実績に関するデータが管理されていなかった。

そこで、3回目の漏えいの対策として、供給槽の液位を下げることによりエアリフトパージ用圧縮空気吹き込み部に高レベル廃液を接触させない措置を講じるとともに、エアリフトパージ用圧縮空気流量を通常設定値(約20L/h)からさらに低下(5L/h程度)させることにより、高レベル廃液の移行防止を確実なものとし、その旨を運転管理のマニュアルに明記した。

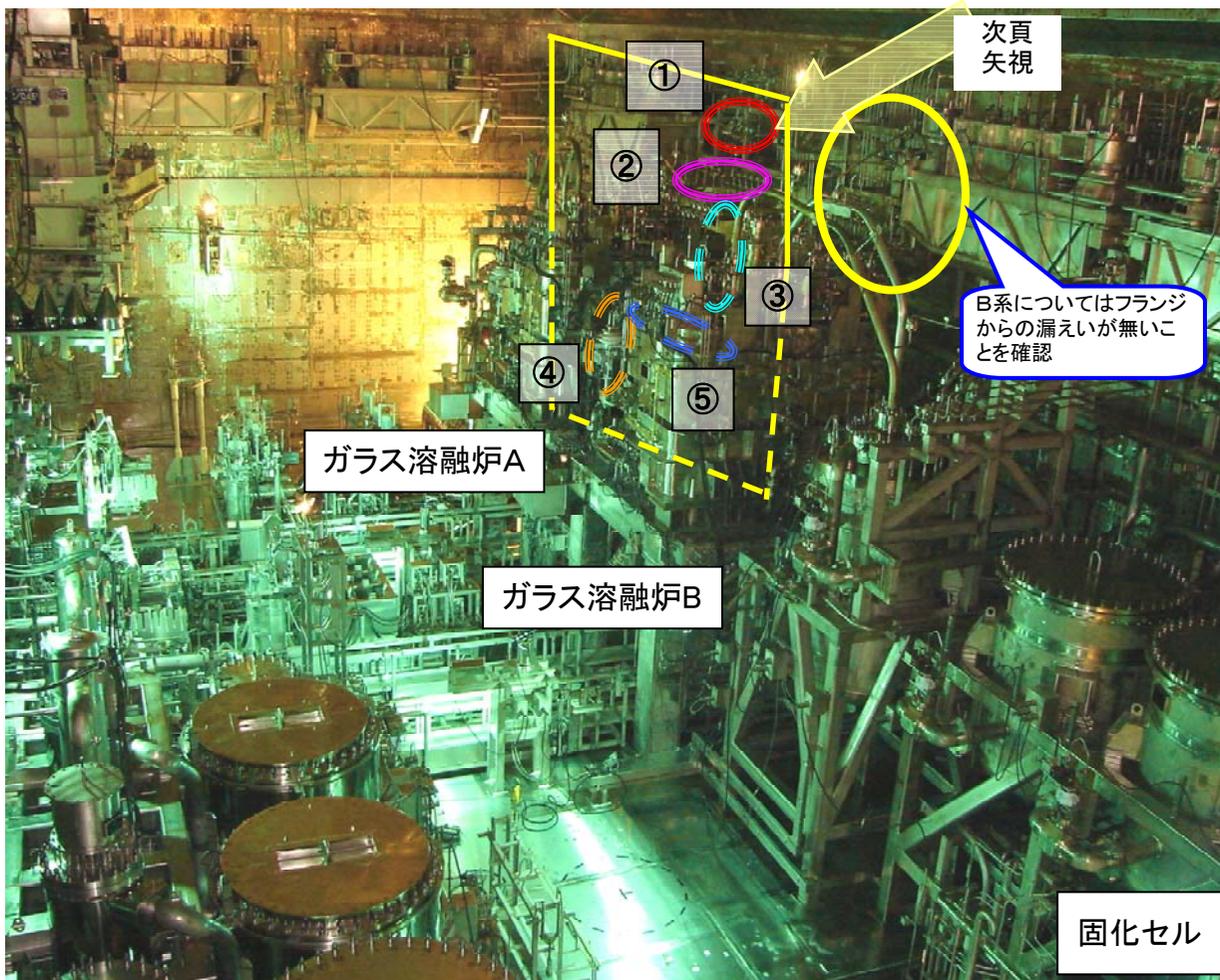
固化セル内洗浄概要図(1/3)

洗浄箇所①
・高レベル廃液の漏えいが確認された配管フランジ面
・トレイ

洗浄箇所②、③*
・トレイ直下の配管・サポート

洗浄箇所④*、⑤*
・ガラス溶融炉関連機器（一部サポートを含む）
※ガラス溶融炉Aの裏側

- 洗浄の範囲としては、安全上の観点から、漏えい液の飛散により通電時に絶縁破壊のおそれがあるブスバーを必須とし、さらに、未回収の放射性物質の大部分が残存していると思われる、漏えい液が飛散した範囲を含める。
- 洗浄方法としては、洗浄対象箇所ごとに複数回に分けて行うとともに、漏えい液の流下挙動を考慮して、上部の閉止フランジから開始し、順次その下部に移動し、トレイ直下の配管、さらにはその下のブスバーの順に洗浄を行う。

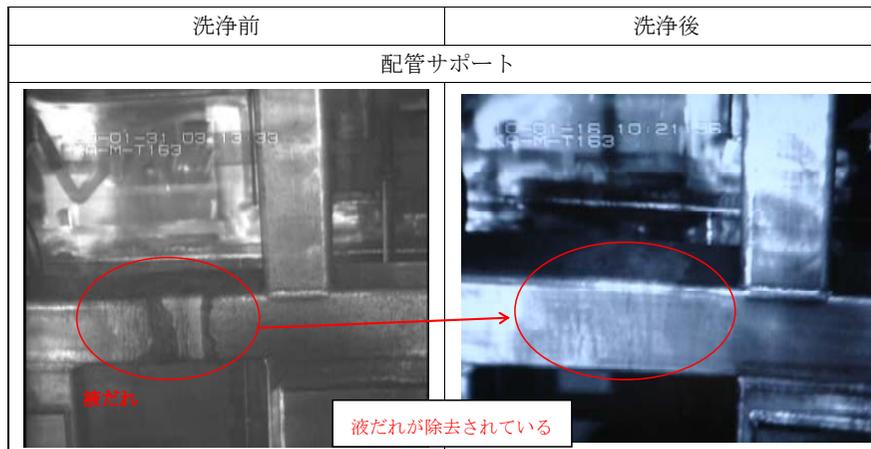
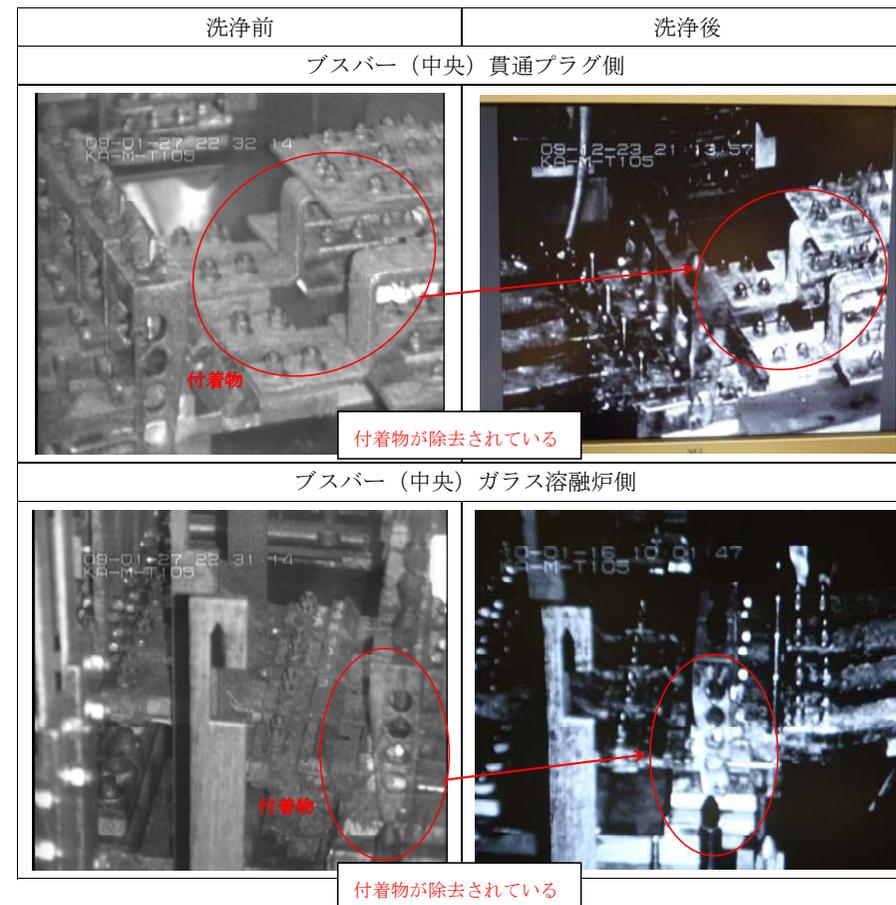
洗浄前後の外観確認結果(例)

確認項目	確認結果
①	外観確認	洗浄前と洗浄後の状況についてITVカメラを用いて目視観察した結果、付着物が除去されていることを確認した。また、破損・へこみのような異常は確認されなかった。
②	洗浄液の放射性物質濃度	洗浄を進めるに従い、洗浄箇所ごとに漏えい液受皿集液ポットに溜まった洗浄液を採取し、全 γ 放射性物質濃度、セシウム137濃度の推移を確認した。洗浄の進展により洗浄液の放射性物質濃度の分析結果が、高レベル廃液の放射性物質濃度(10 ⁹ Bq/mL程度)の1000分の1程度である10 ⁶ Bq/mLのオーダーまで低下し、それ以上低下しないことが確認された。これにより、閉止フランジ下の床面から集液溝を経て漏えい液受皿集液ポットまでの、放射性物質の大部分が残留していた範囲を除染できたと考えられる。この程度まで低下すれば、固化セルの運転管理上必要な、漏えい液受け皿集液ポットからの採取試料による高レベル廃液漏えいの有無に係る判断に支障がないと判断した。
③	ブスバーの絶縁抵抗値測定	ブスバーの絶縁抵抗値測定を実施した結果、漏えいにより数k Ω 程度まで低下した絶縁抵抗値が洗浄により0.4M Ω 以上となったことを確認した。 また、使用電圧に対する漏えい電流の算出値が最大供給電流の2000分の1を十分下回っていることを確認した。

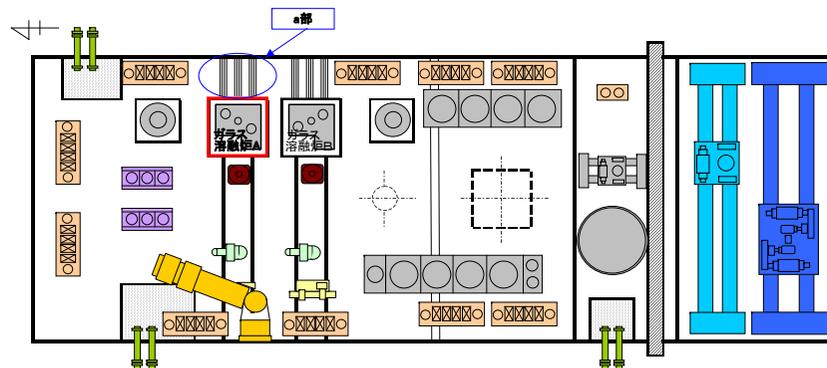
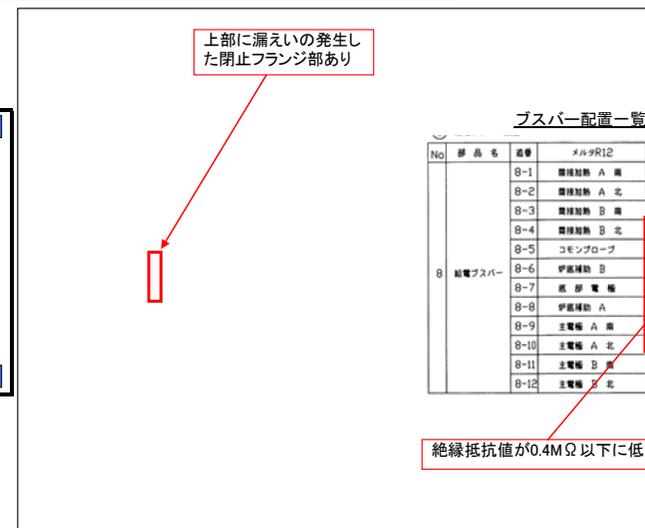
絶縁抵抗値が0.4MΩ以下に低下した箇所

測定対象	絶縁抵抗値 (MΩ)						
	廃液漏えい直後	洗浄開始前	洗浄後(1回目)	洗浄後(2回目)	洗浄後(3回目)	洗浄後(4回目)	
	2009/1/22	2009/2/9	2010/1/4	2010/1/6	2010/1/8	2010/1/12	
南側	8-1 間接加熱 B-R	10	7	88	87	88	88
	8-2 間接加熱 B-T	3	7	66	65	66	66
	8-3 間接加熱 A-R	0.96	1.5	42	41	42	42
	8-4 間接加熱 A-T	0.095	1.5	38	34	39	40
中央	8-5 コモンプローブ	0.020	0.037	29	28	29	30
	8-6 炉底補助B	0.0015	0.011	20	20	20	21
	8-7 底部電極	0.0011	0.011	10	8	10	11
	8-8 炉底補助A	0.0016	0.011	8	8	7	8
北側	8-9,10 主電極A	0.058	1.6	14	14	14	14
	8-11,12 主電極B	0.83	1.6	17	17	17	17

判断基準
絶縁抵抗値
0.4MΩ以上
