(概要) ウラン濃縮加工施設
安全性向上評価 (第1回) 届出書について

2024年9月27日

日本原燃株式会社

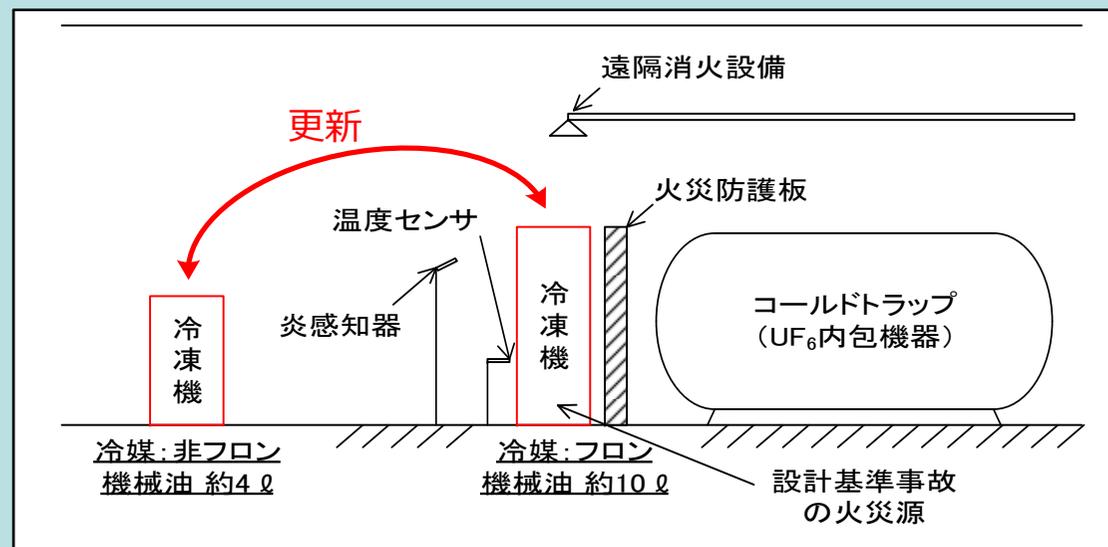
コールドトラップの冷凍機更新の概要図

本施設のコールドトラップの冷凍機については、設計基準事故「火災時の内圧上昇によるUF₆内包配管のフランジ部等からの漏えい」における事象の起因となる火災源となっています。

本冷凍機について、内包する機械油の量が少ない機種に更新することにより、油火災が発生した場合の火災継続時間を短くし、設計基準事故を生じさせる可能性を低減させます。

本施設のコールドトラップの冷凍機を機械油の量が少ない機種に更新します。
