平成 29 年度第 2 回保安検査指摘事項（再処理工場 非常用電源建屋への雨水浸入事象）における事業者対応方針

2017 年 9 月 29 日
日本原燃株式会社

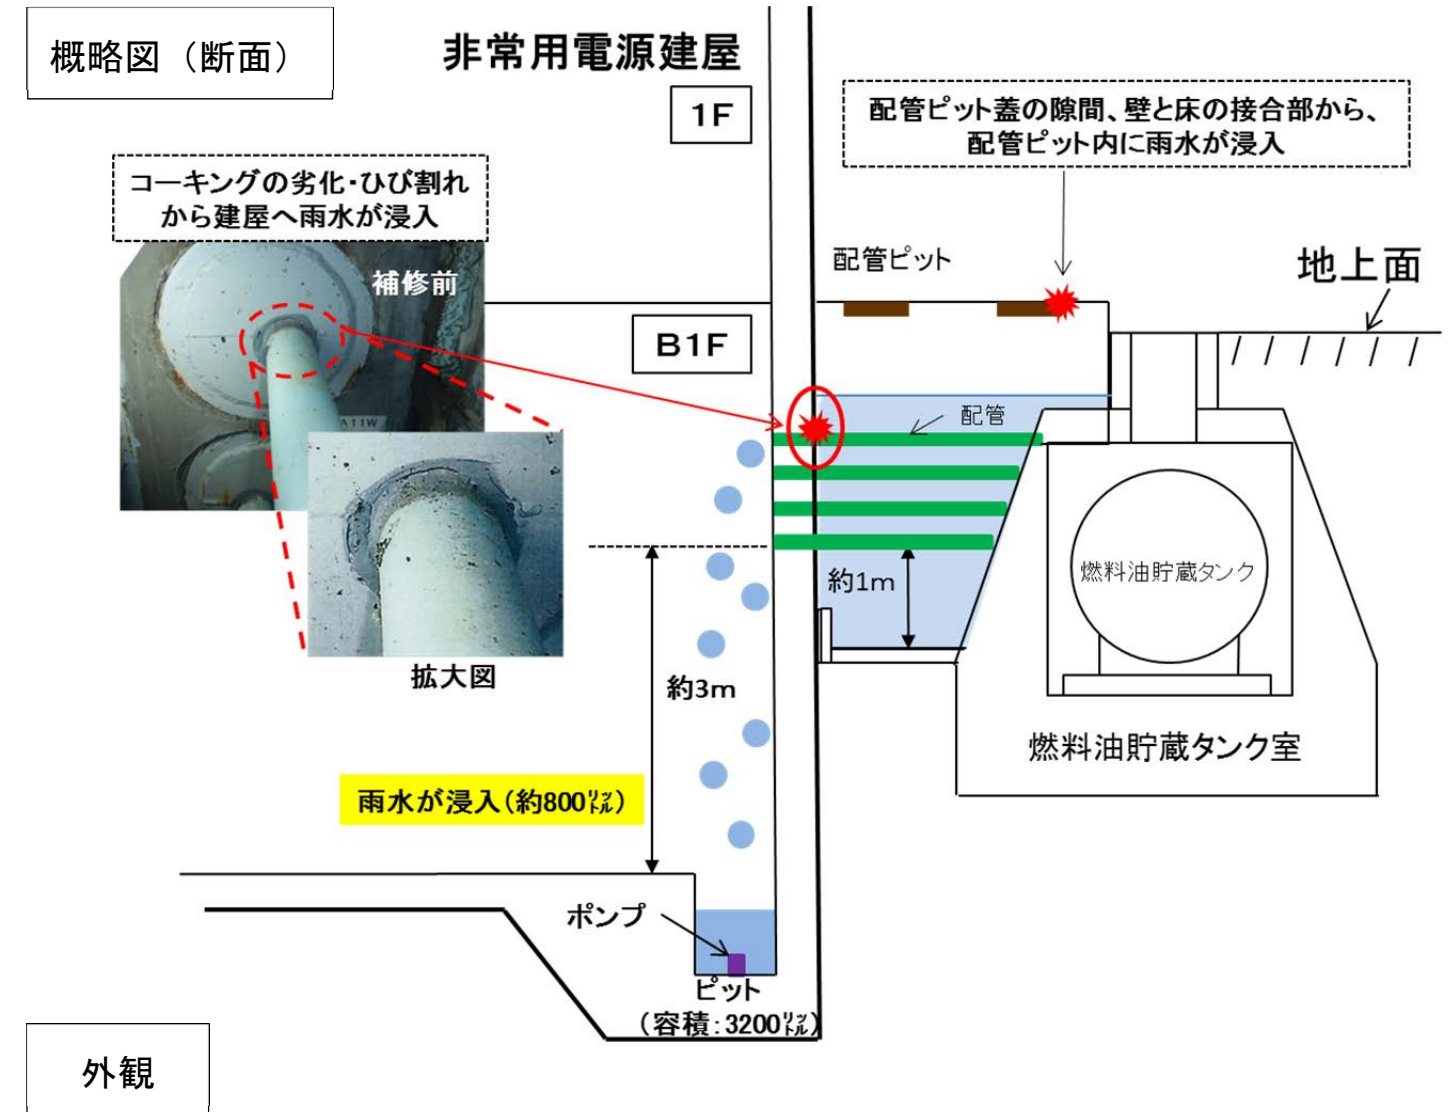
- 2017/ 8/13 非常用電源建屋の燃料油配管の壁貫通部から雨水浸入事象発生
 ※非常用電源建屋に隣接する配管ピット(B系)に雨水が溜まり、貫通部（配管ピット側のコーキング劣化）から非常用電源建屋へ約 800 ㍓の雨水が浸入。
 また、配管ピット内の安全上重要な設備である燃料油配管が水没。
- 9/18 台風の接近に備え、点検のために開けていた配管ピットの蓋を閉め、防水テープ等による応急的な止水処置を実施したが、配管ピット内に 2 回目の雨水浸入
 ⇒再度止水措置を実施したが配管ピット内に 9/21 に 3 回目、9/24 に 4 回目の雨水の浸入
- 9/22 非常用電源建屋の燃料油配管の壁貫通部に漏えい痕を確認

- (1) 北陸電力(株)志賀原子力発電所における雨水浸入事象を受け、原子力規制庁からの指示文書に対する報告書を提出した(2016/12/26)が、雨水が浸入した壁貫通部調査では、当該貫通部はコーキングを確認できる配管ピット側からの目視確認をせず、非常用電源建屋内部からの目視確認と設計図書による確認結果から止水処置がなされていると報告した。
 ⇒ 当該貫通部は、配管ピット点検口からファイバースコープによる目視確認は可能であったが実施しなかった。さらに、社内で十分にチェックできておらず、問題点に気付くことができなかった。
- (2) 2003 年の設置以降、配管ピットの防水性、燃料油配管自体を点検対象としておらず、再処理工場の一部の設備が管理された状態となっていなかった。
- (3) 配管ピットの巡視・点検ができていなかった。
 ⇒ マニュアルで点検対象をまとめて記載したこと、点検対象の名称が現場に表示されていなかったこと等から、2007 年以降はケーブルピットのみを点検し、配管ピットの点検記録としていた。
- (4) 台風の接近に備え、配管ピットへ応急的に止水措置を講じたが、配管ピット内に雨水が浸入した。
 ⇒ 強い危機意識をもった業務遂行ができず、対応が後手に回った。
- (5) (1)の調査で、燃料油配管の壁貫通部の写真を撮影した際に漏えい痕は撮影していたが、漏えい痕に気付かなかった。また、巡視・点検でも漏えい痕に気付かなかった。
 ⇒ 社内の調査計画は、漏えい痕の有無の確認を意識させる内容ではなかった。また、社内の巡視・点検マニュアルは壁貫通部を点検項目としていなかった。

9/22 撮影 漏えい痕

- (1) 今回問題のあった配管ピットを含め、再処理工場の設備の全数把握（機器リスト作成および現場照合）および健全性確認を行って管理下に置いたうえで、保守管理計画策定を実施する。
 a. 安全上重要な設備：10 月末までに全数把握、健全性確認、保守管理計画の策定
 b. a. 以外の設備：12 月末までに全数把握、健全性確認、保守管理計画の策定計画の作成
- (2) 配管ピット以外の巡視・点検にも漏れがないか再確認し、10 月末から順次 12 月末までに、マニュアルを見直す。
- (3) 配管ピットに雨水が浸入しないよう、9 月 25 日までに応急措置、10 月末までに恒久対策を行う。
- (4) 指示文書を受けた調査について、全貫通部を確認することを基本とした再調査計画を策定し実施（9 月 11 日から開始）し、10 月末までに原子力規制委員会に報告する。
- (5) (4)の再調査に、漏えい痕等、壁貫通部の詳細状況の調査を追加する。また、巡視・点検項目にも追加する。
