再処理施設 分離建屋における安全上重要な機器の故障について

(最 終 報 告)

平成27年12月7日

日本原燃株式会社

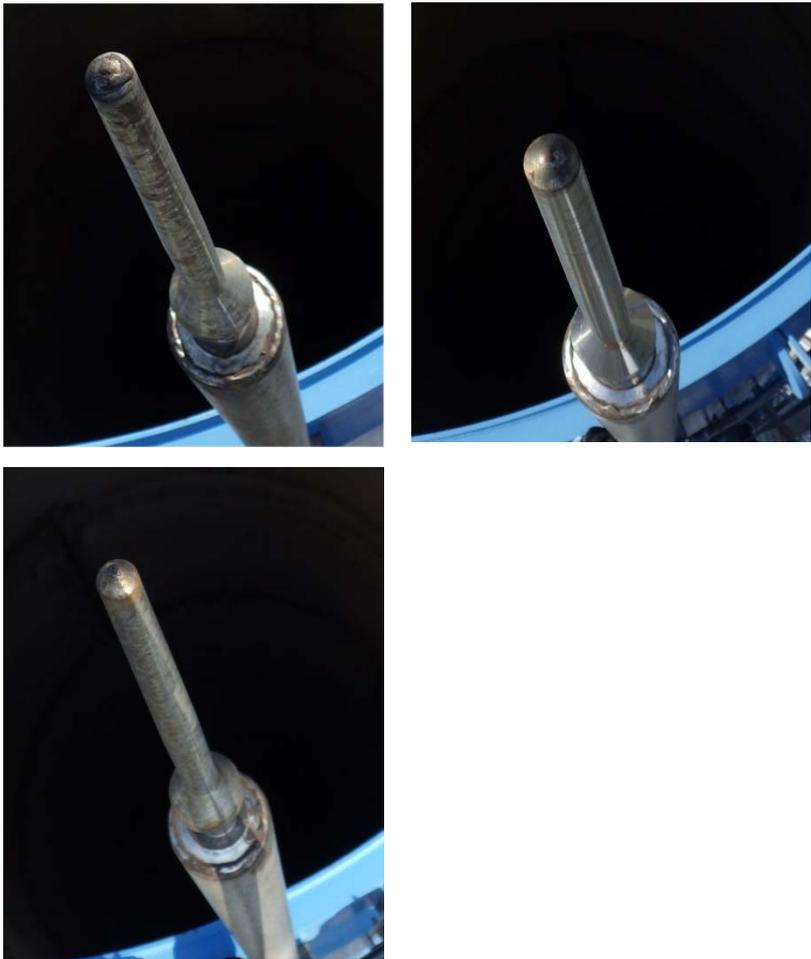
対象	調査状況	結果
主排気筒	主排気筒に設置されている避雷針 3 本に対して調査を行った。

1 本について落雷によるものと思われる熔融痕が確認された。ただし今回の落雷によるものかは不明。 （写真左上参照）

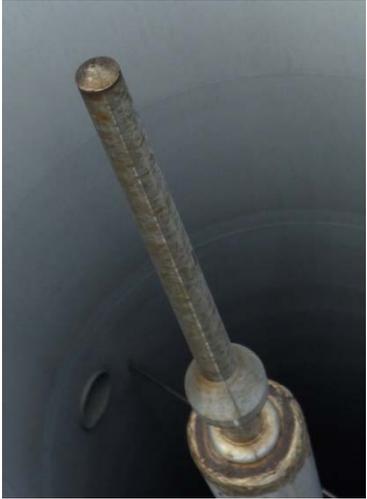
低レベル 廃棄物処理建屋換気筒	低レベル廃棄物処理建屋換気筒に設置されている避雷針1本に対して調査を行った。

落雷の痕跡は確認されなかった

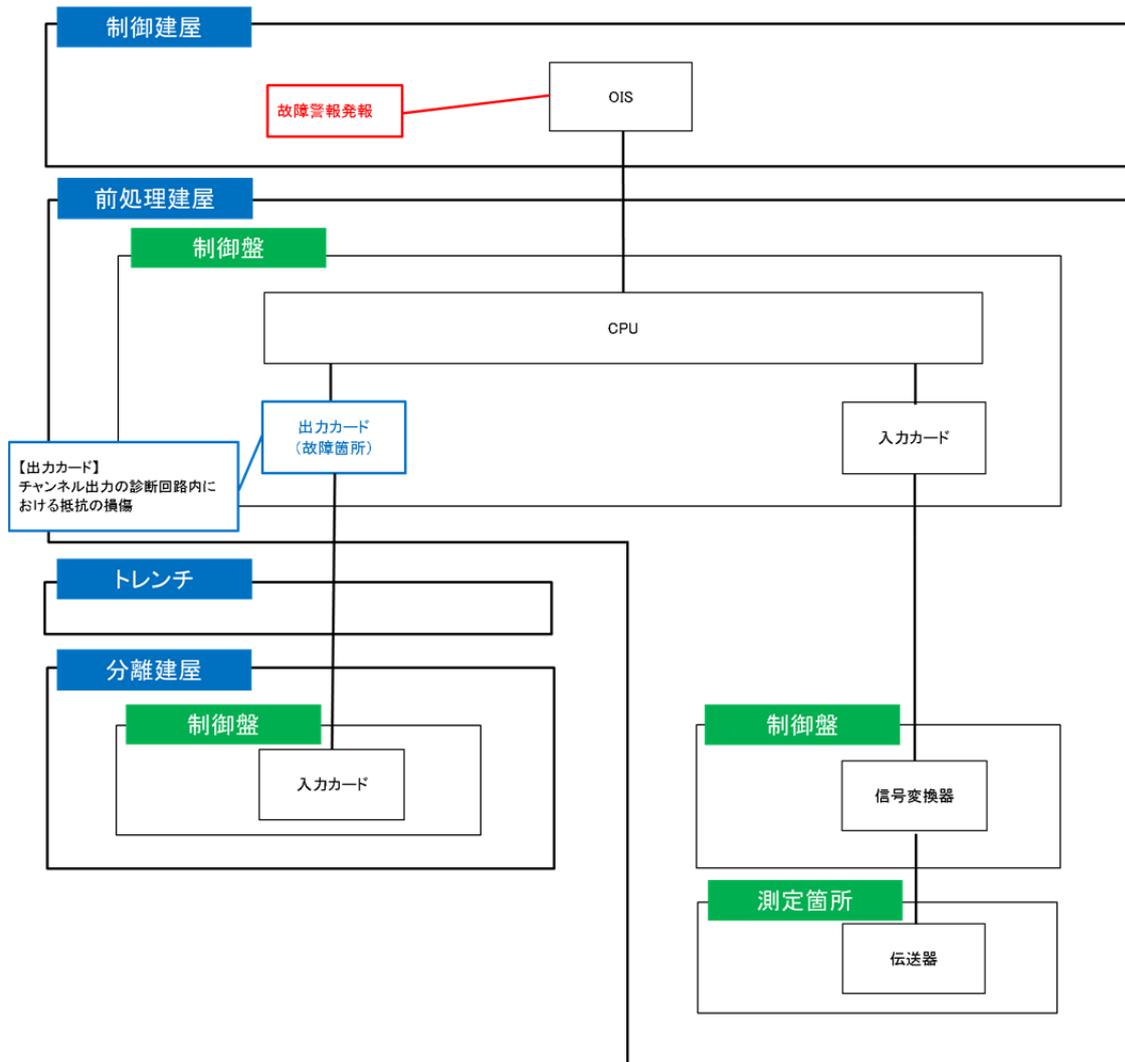
図 6 - 1 計量後中間貯槽液位の故障状況

建 屋	機器名称	故障状況及び故障時の代替措置等
前処理 建屋	計量後中間貯槽 液位	<p>(故障の状況)</p> <p>液位の指示値には変動がないが、液位の故障警報が発報したため、故障と判断 (図 6 - 1)</p> <p>(故障時の代替措置)</p> <p>巡視時に液位変動がないこと確認するために使用しているが、その指示値に信頼性がなかったことから、他の貯槽へ移送していなかったこと、貯槽下部に設置の漏えい液受皿に漏えいがなかったことから、貯槽内の量に変動がないと判断した。</p>
分離建屋	水素掃気用安全 圧縮空気圧力 A	<p>(故障の状況)</p> <p>OIS の指示値 (圧力) が通常状態と異なるため、故障と判断 (図 6 - 2)</p>
	水素掃気用安全 圧縮空気圧力 B	<p>(故障時の代替措置)</p> <p>代替措置として、同一系統に設置している別の圧力計で監視をした。</p>
	フラッシュドラム A 水位	<p>(故障の状況)</p> <p>OIS の指示値 (水位) が通常状態と異なるため、故障と判断 (図 6 - 2)</p>
	フラッシュドラム B 水位	<p>(故障時の代替措置)</p> <p>フラッシュドラム内の水がなくなった場合には、冷却水の循環ができなくなるため、代替措置として冷却水循環流量で監視をした。</p>
海洋 放出管	海洋放出管 A1 系センサ	<p>(故障の状況)</p> <p>警報を確認し、現場盤にてリセット操作を実施したが復旧しないため、故障と判断 (図 6 - 3)</p> <p>A1 : 片系故障、A2:両系故障、A4:片系故障</p> <p>(故障時の代替措置等)</p> <p>センサ 2 系列のうち 1 系列を復旧した後、海洋放出を実施した。</p>
	海洋放出管 A2 系センサ	
	海洋放出管 A4 系センサ	
	海洋放出管圧力	<p>(故障の状況)</p> <p>外観目視でセンサの異常を確認したため、故障と判断 (図 6 - 4)</p>
北換気筒	屋外ヒータ B 温度 計	<p>(故障の状況)</p> <p>表示が消失し、「屋外ヒータ B 故障」の警報が点滅していたため、故障と判断 (換気筒サンプリング設備は正常に動作) (図 6 - 5)</p>

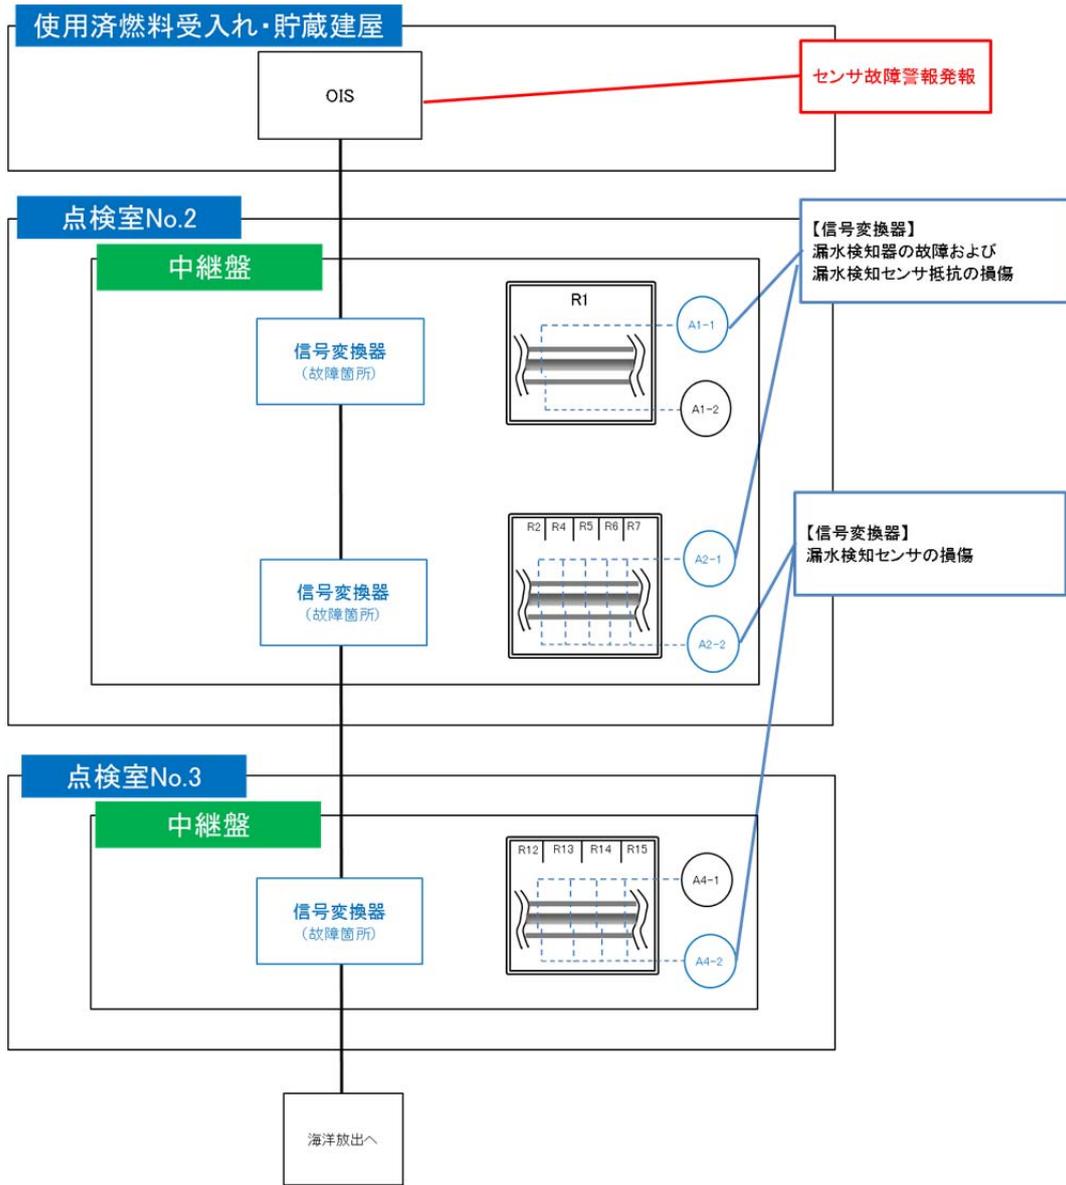
図 6 - 3 海洋放出管 センサの故障状況

また、漏えい検知については、海洋放出管から漏水検知器に至るセンサ信号ラインに落雷による雷サージが侵入したことにより故障したものと推定している。

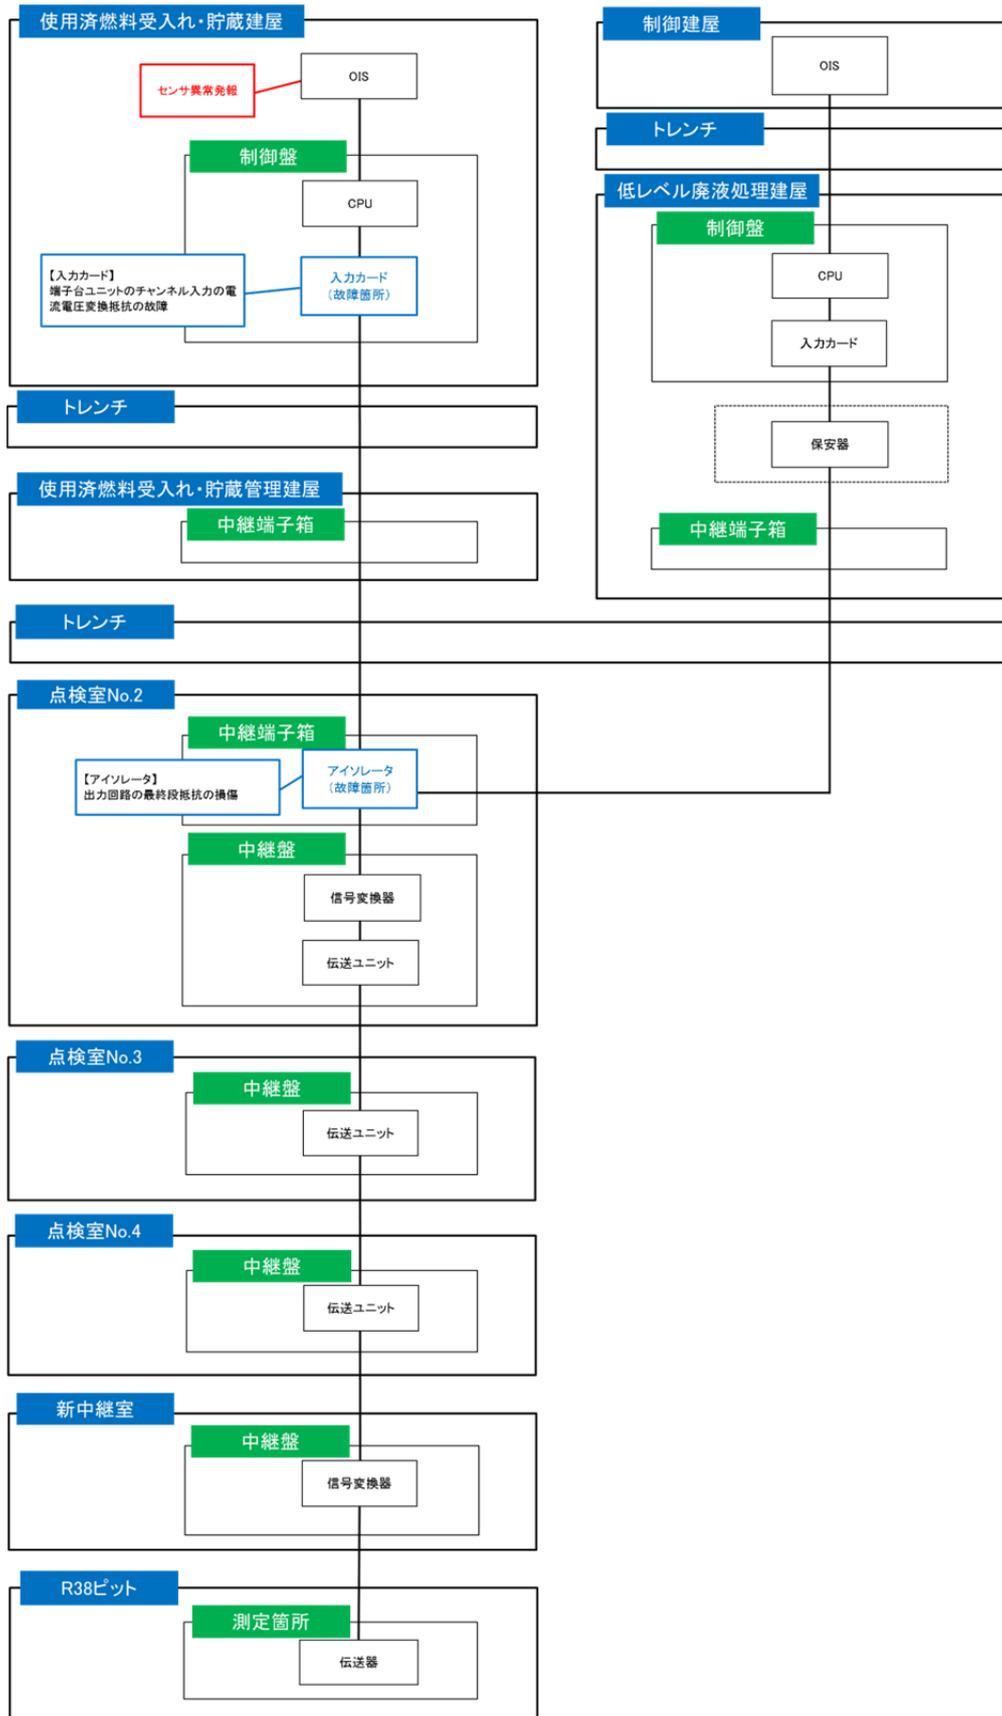
図 6 - 4 海洋放出管圧力の故障状況

海洋放出管圧力については、建屋間ケーブルの取り合いをしている点検室 No. 2 と使用済燃料・受入れ貯蔵建屋において、落雷による接地電位差が過大となり、点検室 No. 2 内のアイソレータが故障し、使用済燃料・受入れ貯蔵建屋の端子台ユニットの故障を招いたと推定する。

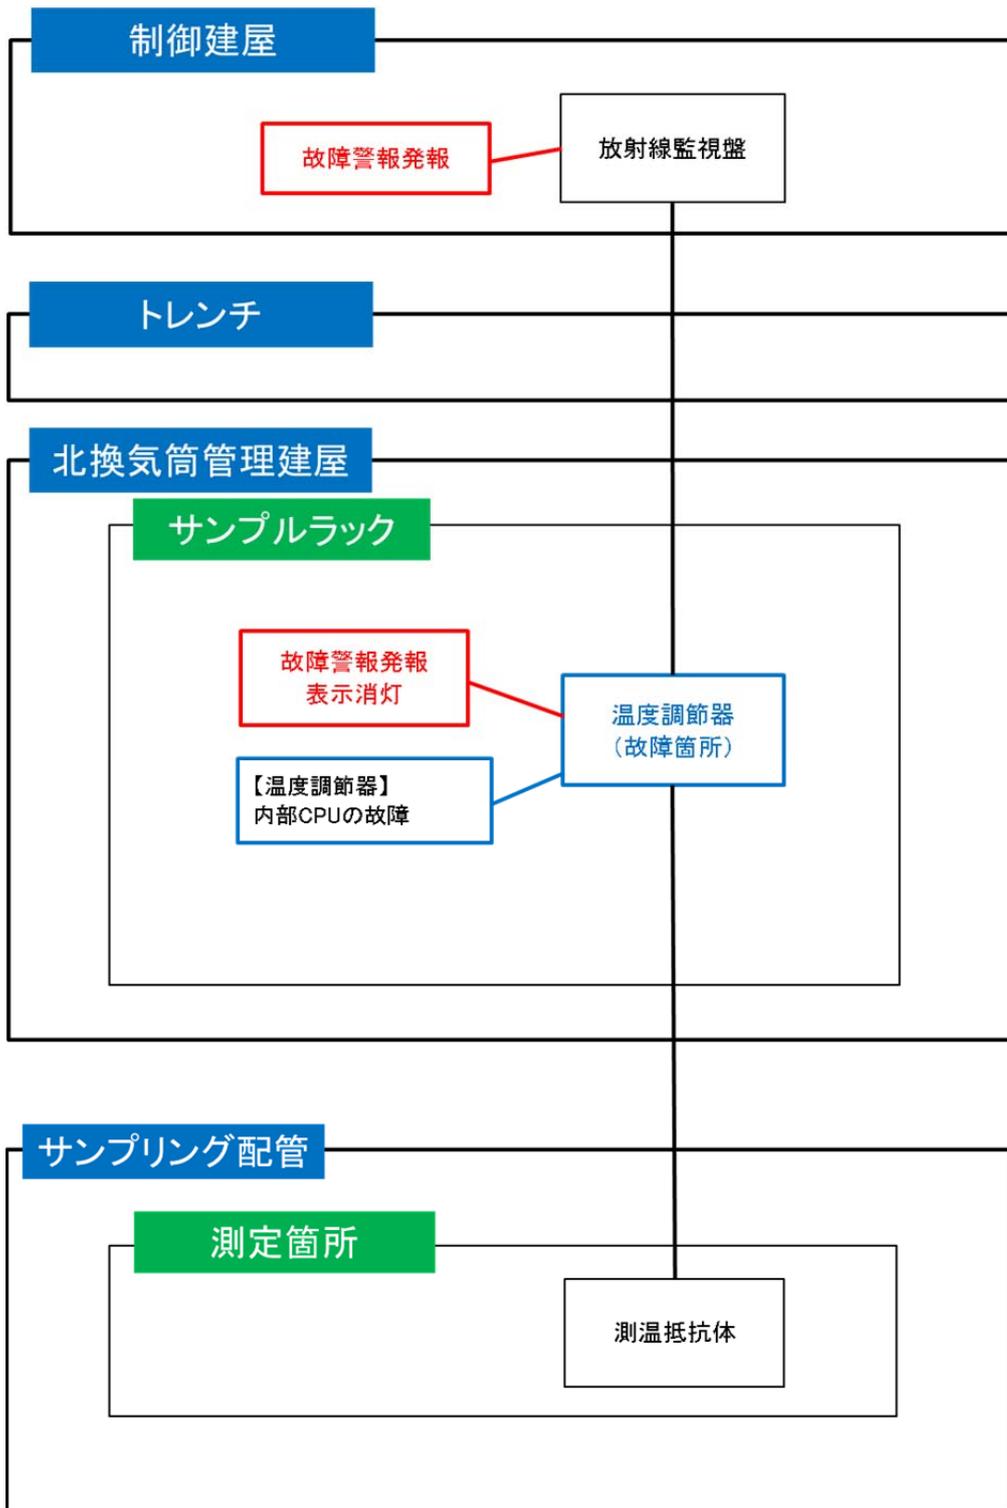
図 6 - 5 屋外ヒータ B 温度計の故障状況

北換気筒への落雷の影響により故障が発生したのは、北換気筒に設置されたサンプリング配管屋外ヒータの温度調節器である。この屋外ヒータ温度調節ループには、保安器は設置されていなかったことから、北換気筒への落雷による雷撃電流が接地系に向かって通電する際に、筒身に沿って施工されている配管等に誘導電圧が発生し、その結果、温度計測信号線に雷サージが侵入しシールドを経由して当該機器に流れたものと推定する。

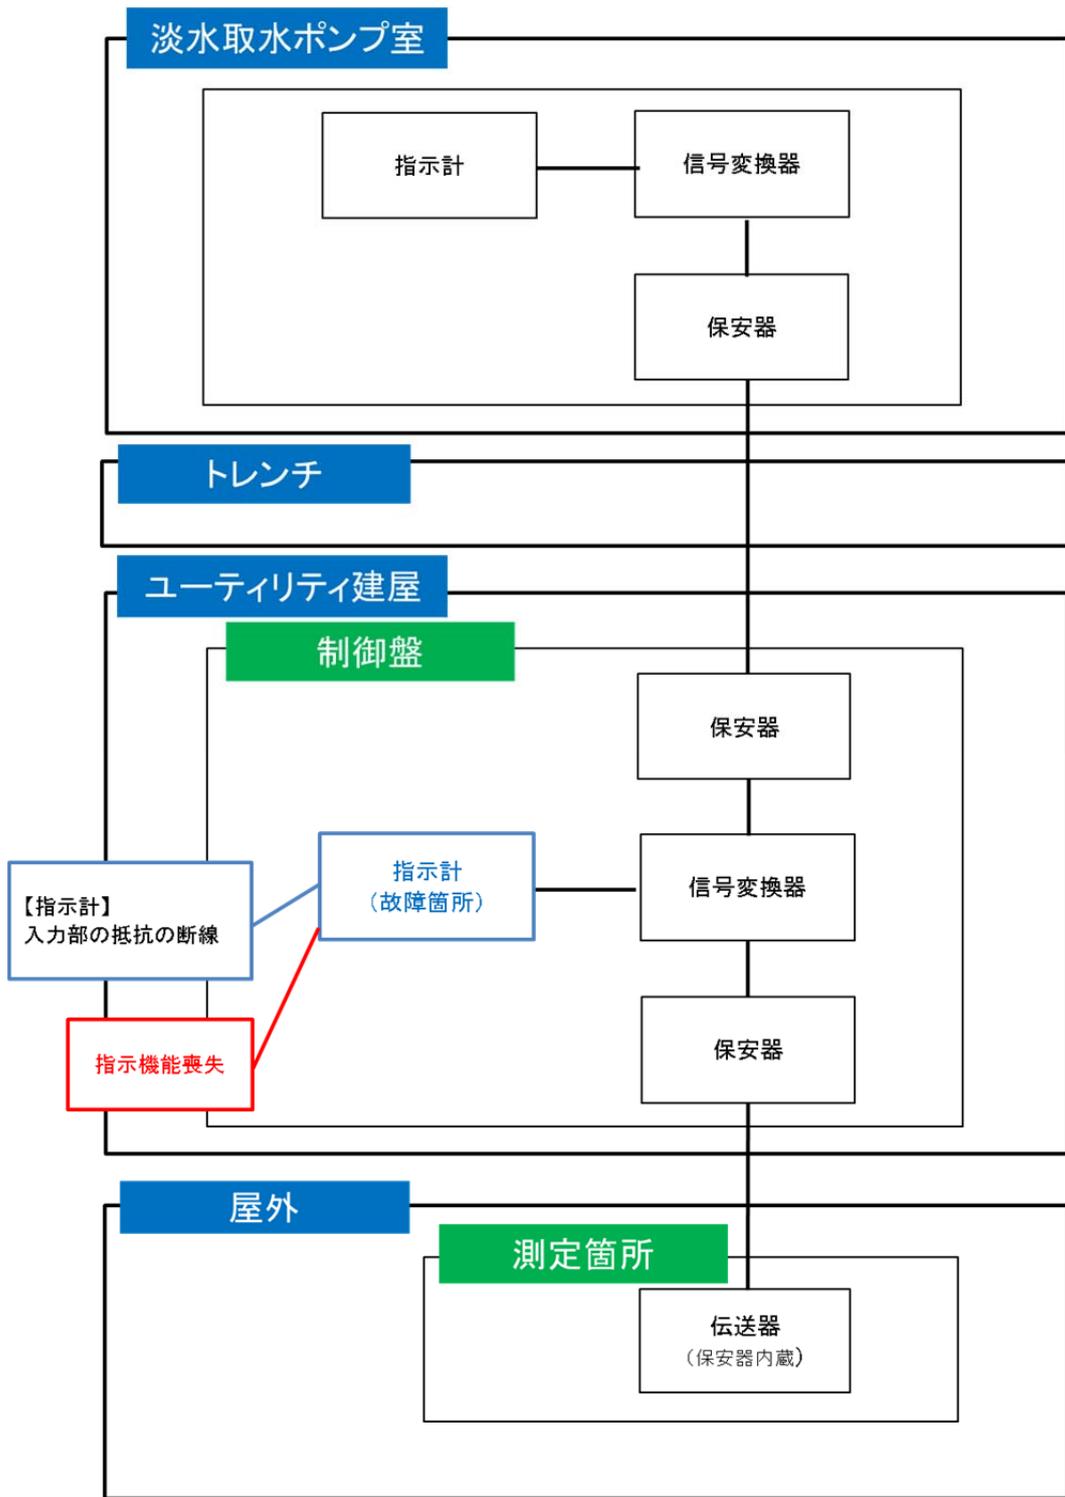
図6-6 貯水池（東）水位計の故障状況

淡水取水 設備	貯水池 (東) 水位計	<p>(故障の状況)</p> <p>指示値が振り切れた状態のため、故障と判断 (図 6 - 6)</p> <p>(故障時の代替措置)</p> <p>代替措置として、他の水位計で当該貯水池の水位を測定した。</p>

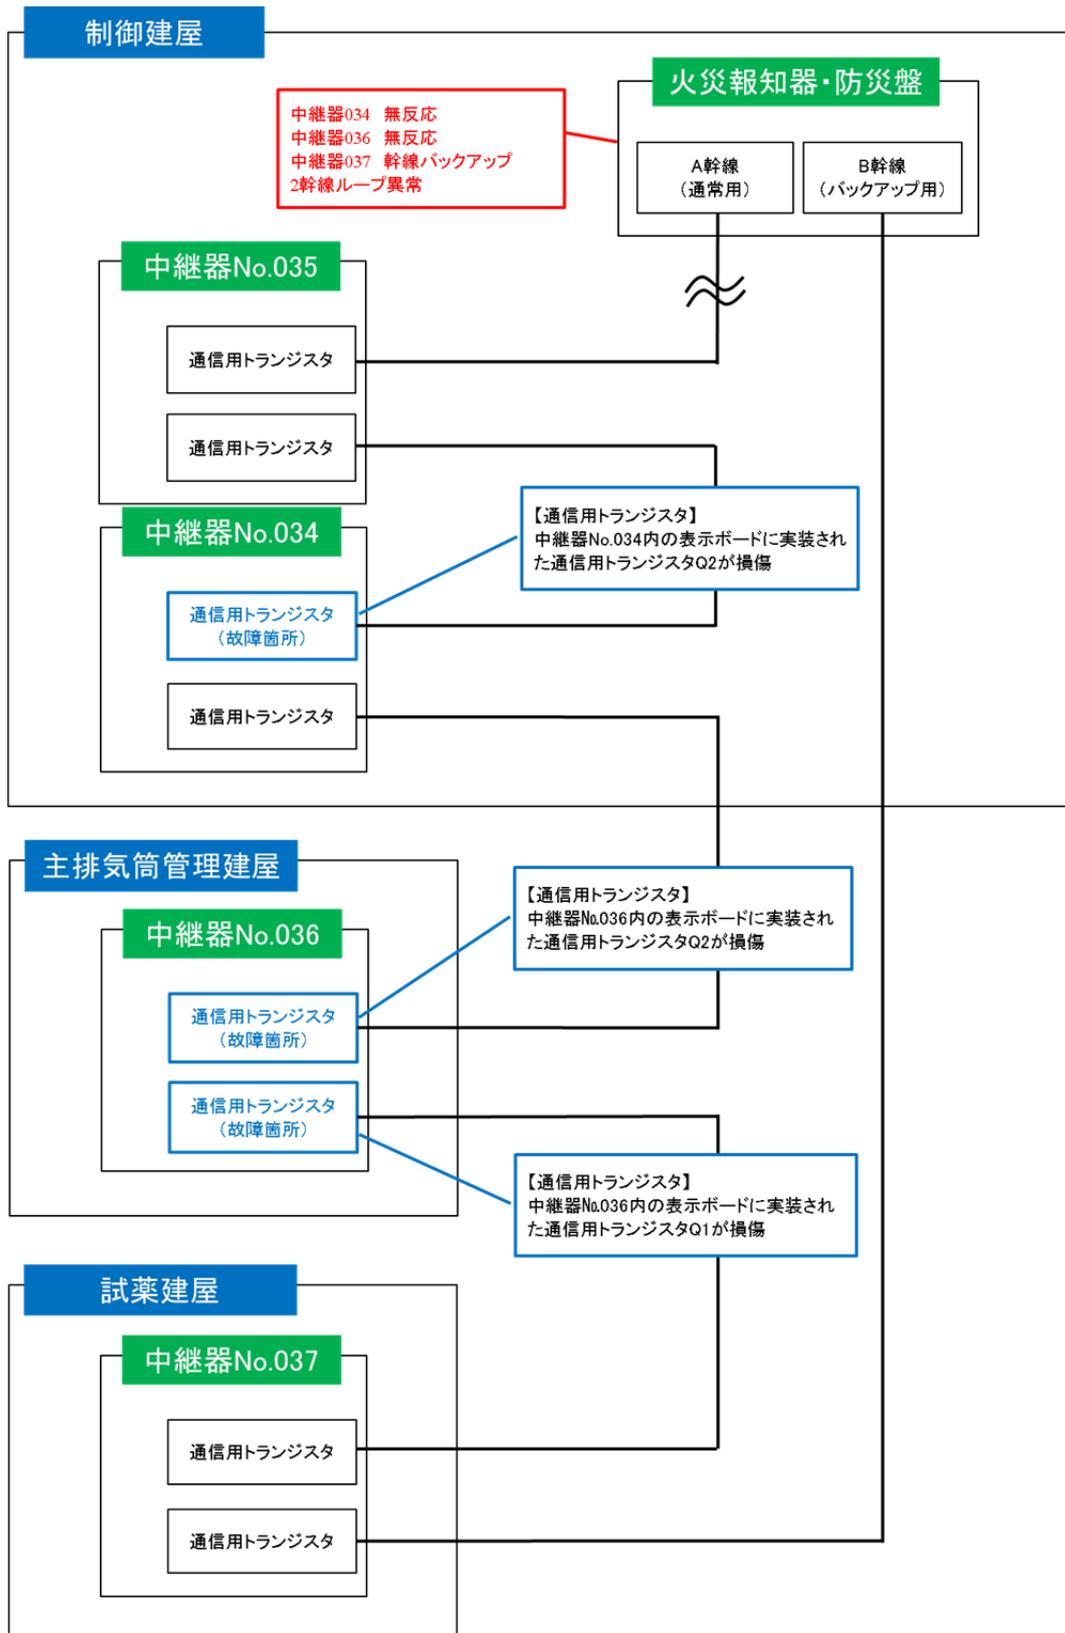
図 6 - 7 火災報知盤・防災盤に係る中継器の故障状況

建 屋	機器名称	故障状況及び故障時の代替措置等
制御建屋	火災報知盤・防災盤に係る中継器	(故障の状況) 火災報知盤・防災盤に「中継器無反応」が発報されたため、
主排気筒管 理建屋	火災報知盤・防災盤に係る中継器	故障と判断 (図6-7) (故障時の代替手段等)
試薬建屋	火災報知盤・防災盤に係る中継器	巡視等を強化し、火災等がないことを確認した。

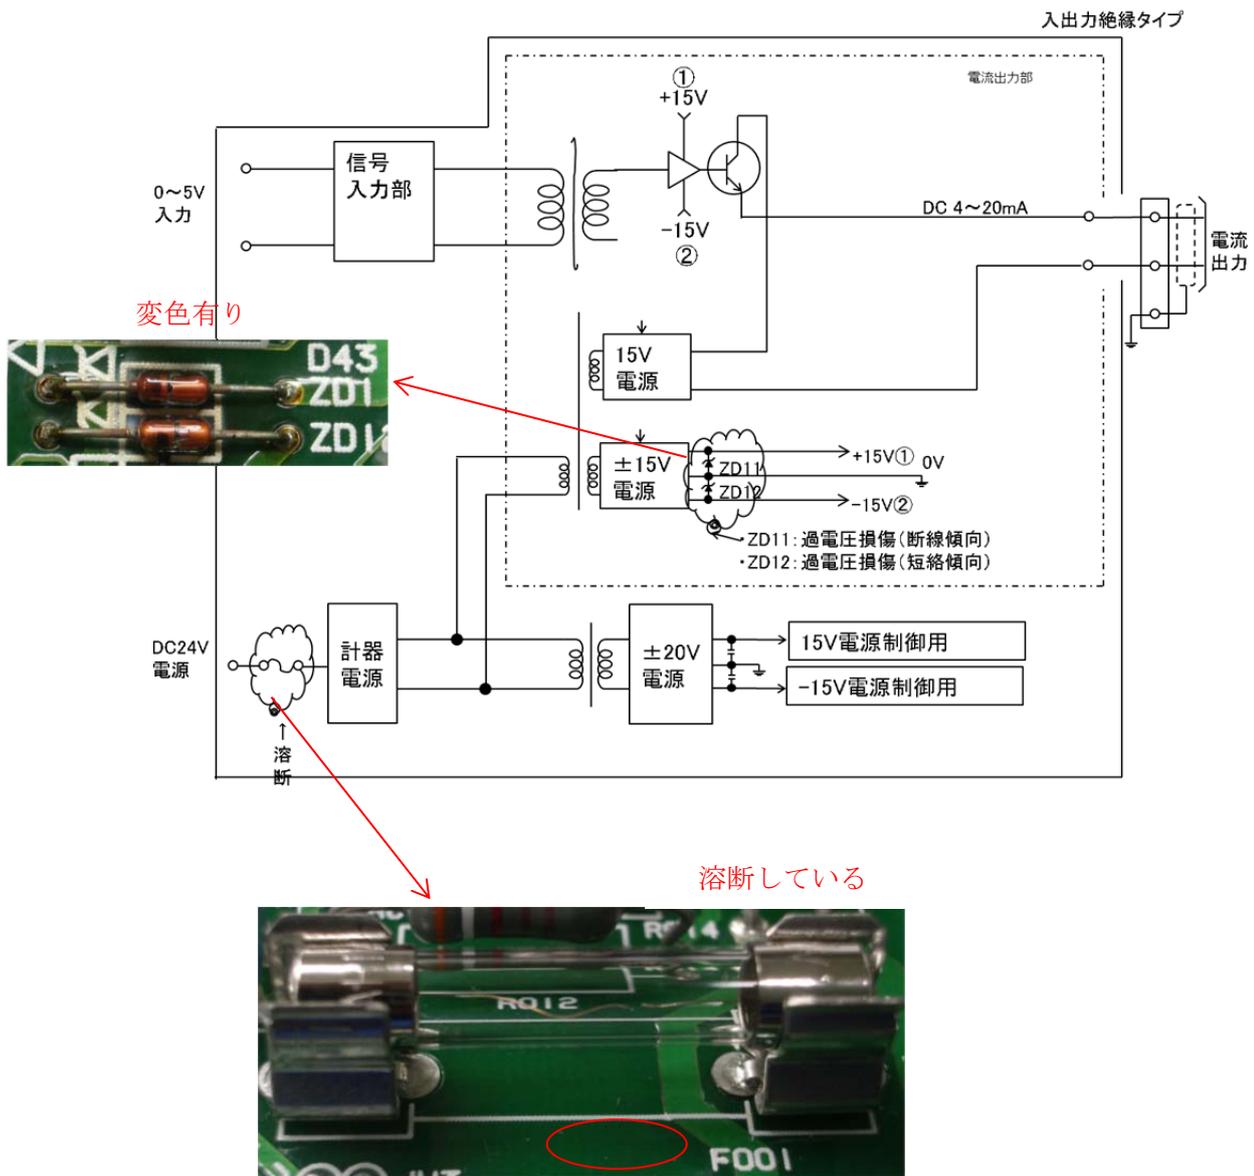
図9-1 溶解槽B放射線レベル 調査結果

建 屋	機器名称	調査結果	故障の推定原因
前処理建屋	溶解槽 B 放射線レベル	外観確認でヒューズの溶断、±15V 出力電源部のツェナーダイオードの変色を確認、また、ツェナーダイオードの機能不良を確認（図 9－1）	雷サージによりカード出力部端子に対地間との電位差が生じ、ツェナーダイオードを過電圧破壊したものと推定。また、ヒューズ(1A)は±15V 電源のツェナーダイオード損傷に伴い定格を超える電流が流れた結果、溶断したものと推定
	ミストフィルタ A1, A2 入口ガス圧力	外観に異常は認められなかったが、電流出力回路の異常、トランジスタの短絡故障を確認（図 9－2）	雷サージによりカード出力部端子に対地間との電位差が生じ、トランジスタの損傷に至ったと推定
分離建屋	高レベル廃液供給槽セル漏えい液受皿 液位 A	外観に異常は認められなかったが、出力回路のオペアンプ及びトランジスタの部位に短絡故障を確認（図 9－3）	一般的な半導体の故障原因である過電圧破壊により、短絡故障したものと推定
	高レベル廃液供給槽セル漏えい液受皿 液位 B	外観確認で出力回路のオペアンプ周辺に変色を確認、また、出力回路のオペアンプの部位に短絡故障を確認（図 9－4）	
	廃ガス洗浄塔入口圧力 A	外観に異常は認められなかったが、出力回路のオペアンプの部位に短絡故障を確認（図 9－5）	
	廃ガス洗浄塔入口圧力 B	外観に異常は認められなかったが、出力回路のオペアンプの部位に短絡故障を確認（図 9－6）	
	高レベル廃液濃縮缶凝縮器 A 出口廃ガス温度 A	外観に異常は認められなかったが、出力回路のオペアンプ及びトランジスタの部位に短絡故障を確認（図 9－7）	
	高レベル廃液濃縮缶凝縮器 A 出口廃ガス温度 B	外観確認で出力回路のオペアンプ周辺に変色を確認、また、出力回路のオペアンプの部位に短絡故障を確認（図 9－8）

ヒューズは±15V 電源のツェナーダイオード損傷に伴い定格を超える電流が流れた結果、熔断したものと推定

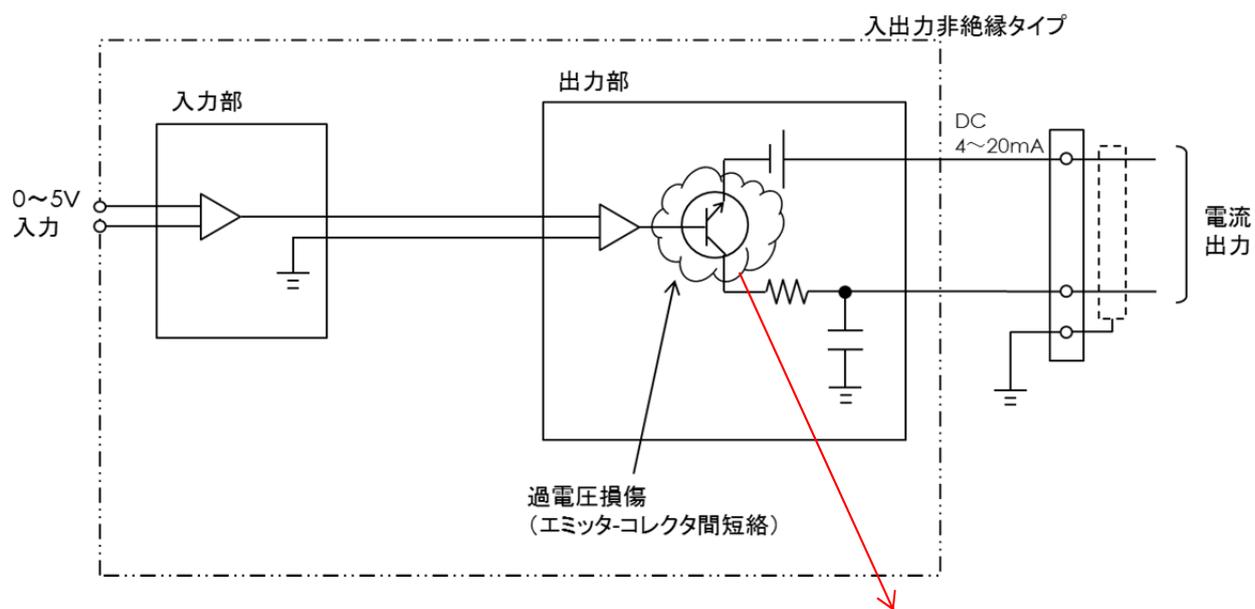
図9-2 ミストフィルタ A1, A2 入口ガス圧力 調査結果

外観上異常はないが、
電気特性に異常有り

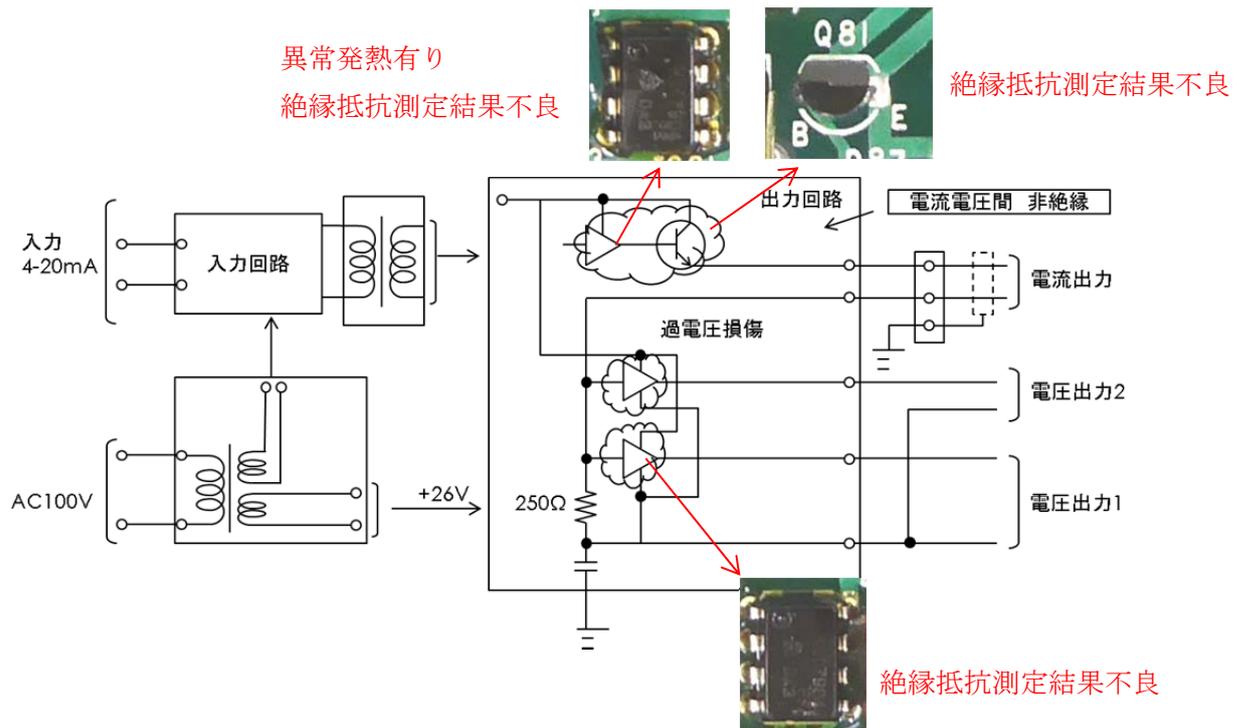
図9-3 高レベル廃液供給槽セル漏えい液受血液位A 調査結果

ミストフィルタ A1、A2 入口ガス圧力	故障したディストリビュータに対して、外観確認等を行い、出力回路内のトランジスタで短絡故障を確認
分離建屋	高レベル廃液供給槽セル漏えい液受血液位	故障したディストリビュータに対して、外観確認等を行い、出力回路のオペアンプ集積回路とトランジスタの部位に故障を確認 ⇒一般的な半導体の故障原因である過電圧破壊による短絡故障
	廃ガス洗浄塔入口圧力	
	高レベル廃液濃縮缶凝縮器 A 出口廃ガス温度	
	高レベル廃液濃縮缶加熱蒸気温度	
	放射性配管分岐第 2 セル漏えい液受皿 2 液位	
	ウラン濃縮缶加熱蒸気温度	
ウラン・プルトニウム混合脱硝建屋	粉末充てん第 2 秤量器 質量 B	故障したディストリビュータに対して外観確認等を行い、アナログ出力基板に通信不良を確認

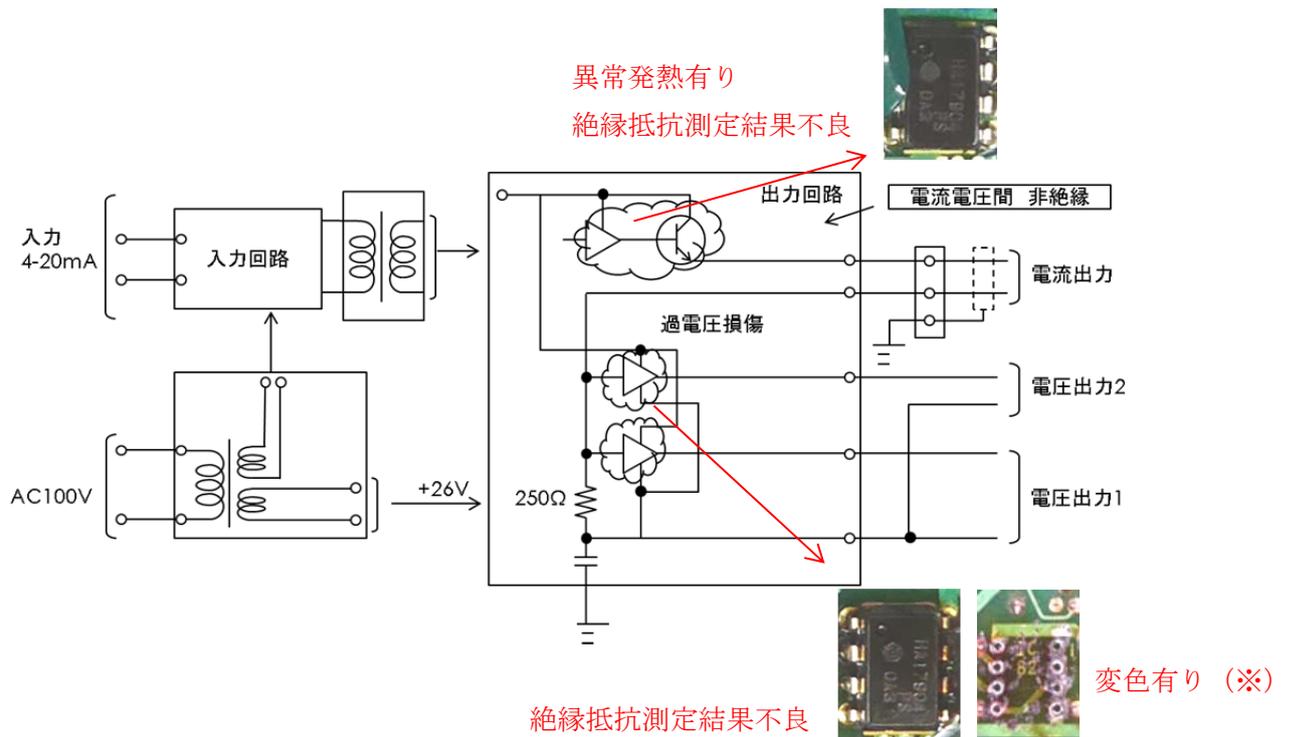
図9-4 高レベル廃液供給槽セル漏えい液受血液位B 調査結果

※変色はサージによる影響ではなく、IC故障の異常発熱による基板の変色と判断した。

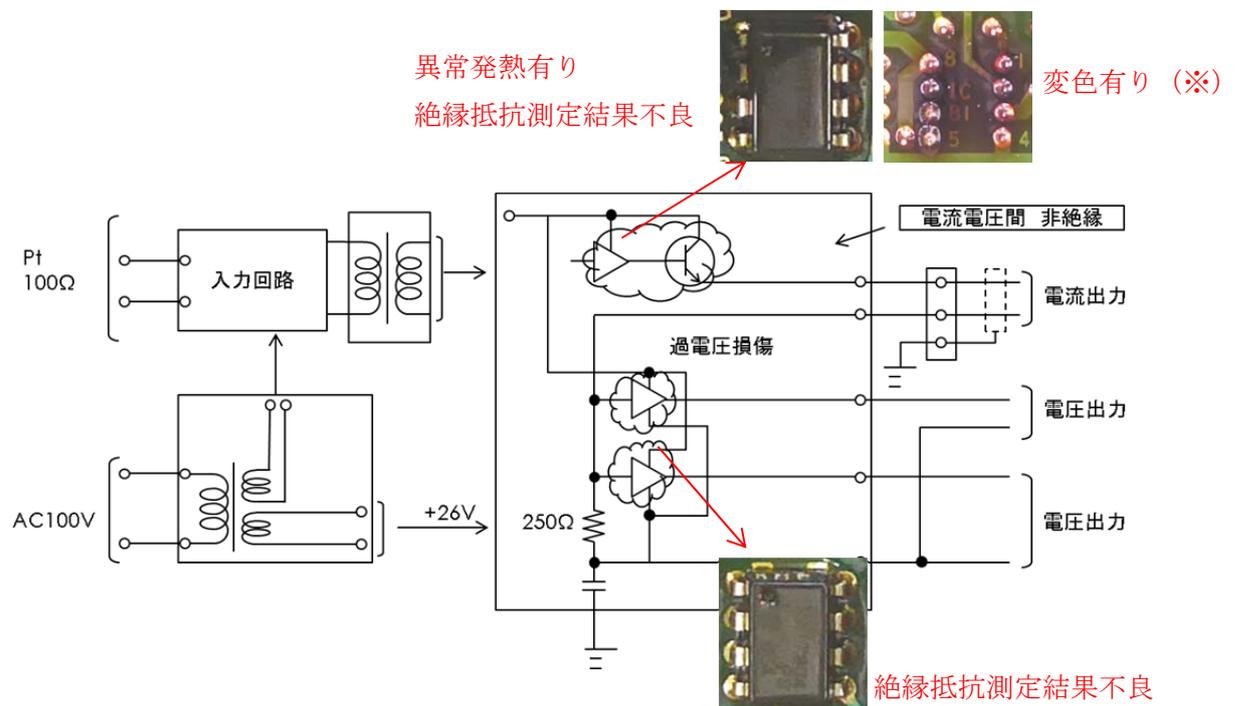
図 9 - 8 高レベル廃液濃縮缶凝縮器 A 出口廃ガス温度 B 調査結果

※変色はサージによる影響ではなく、IC 故障の異常発熱による基板の変色と判断した。

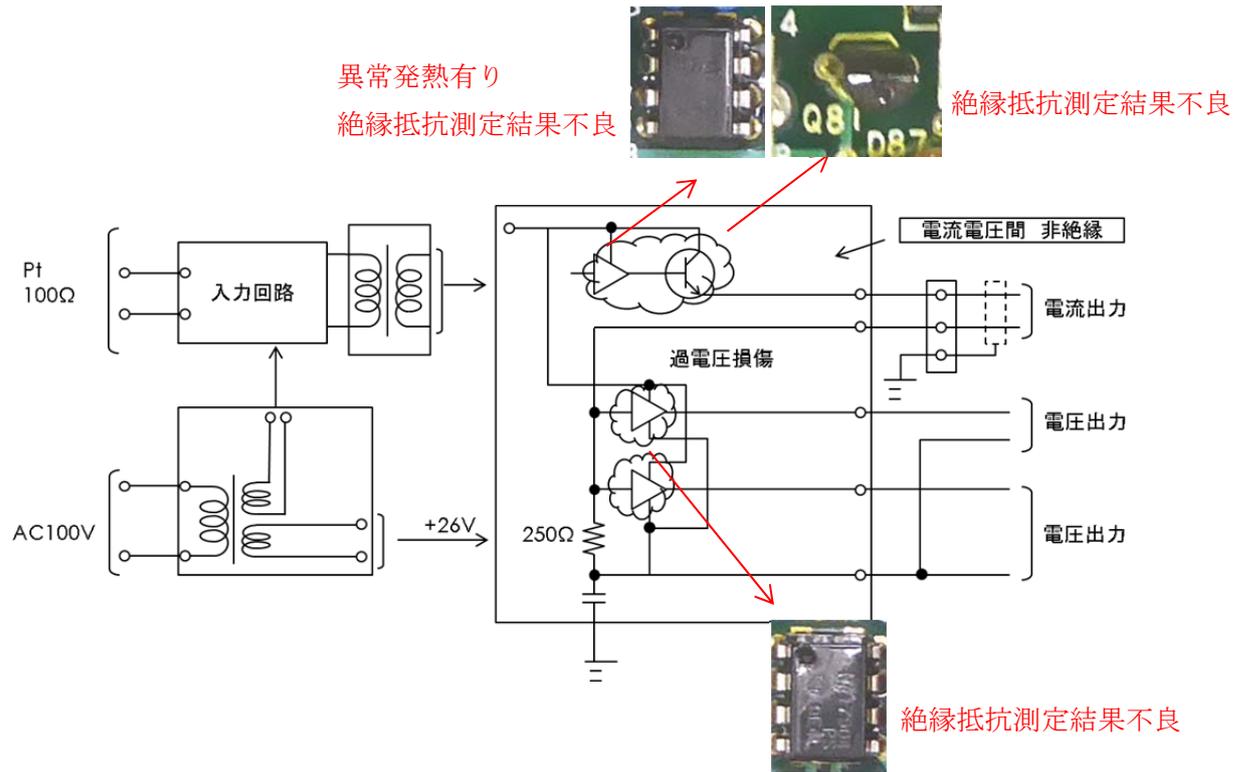
図9-9 高レベル廃液濃縮缶加熱蒸気温度 A 調査結果

建 屋	機器名称	調査結果	故障の推定原因
分離建屋	高レベル廃液濃縮缶 加熱蒸気温度 A	外観に異常は認められなかったが、出力回路のオペアンプ及びトランジスタの部位に短絡故障を確認 (図9-9)	一般的な半導体の故障原因である過電圧破壊により、短絡故障したものと推定
	高レベル廃液濃縮缶 加熱蒸気温度 B	外観確認で出力回路のオペアンプ周辺に変色を確認、また、出力回路のオペアンプの部位に短絡故障を確認 (図9-10)	
	放射性配管分岐第2 セル漏えい液受皿2 液位 A	外観に異常は認められなかったが、出力回路のオペアンプの部位に短絡故障を確認 (図9-11)	
	放射性配管分岐第2 セル漏えい液受皿2 液位 B	外観確認で出力回路のオペアンプ周辺に変色を確認、また、出力回路のオペアンプの部位に短絡故障を確認 (図9-12)	
	ウラン濃縮缶加熱蒸気 温度 A	外観に異常は認められなかったが、出力回路のオペアンプの部位に短絡故障を確認 (図9-13)	
	ウラン濃縮缶加熱蒸気 温度 B	外観確認で出力回路のオペアンプ周辺に変色を確認、また、出力回路のオペアンプの部位に短絡故障を確認 (図9-14)	
ウラン・プルトニウム混合脱硝建屋	粉末充てん第2秤量器 質量 B	外観に異常は認められなかったが、アナログ出力基板からの出力異常を確認 (図9-15)	過電圧による電流出力基板上のD/Aコンバータが損傷したものと推定

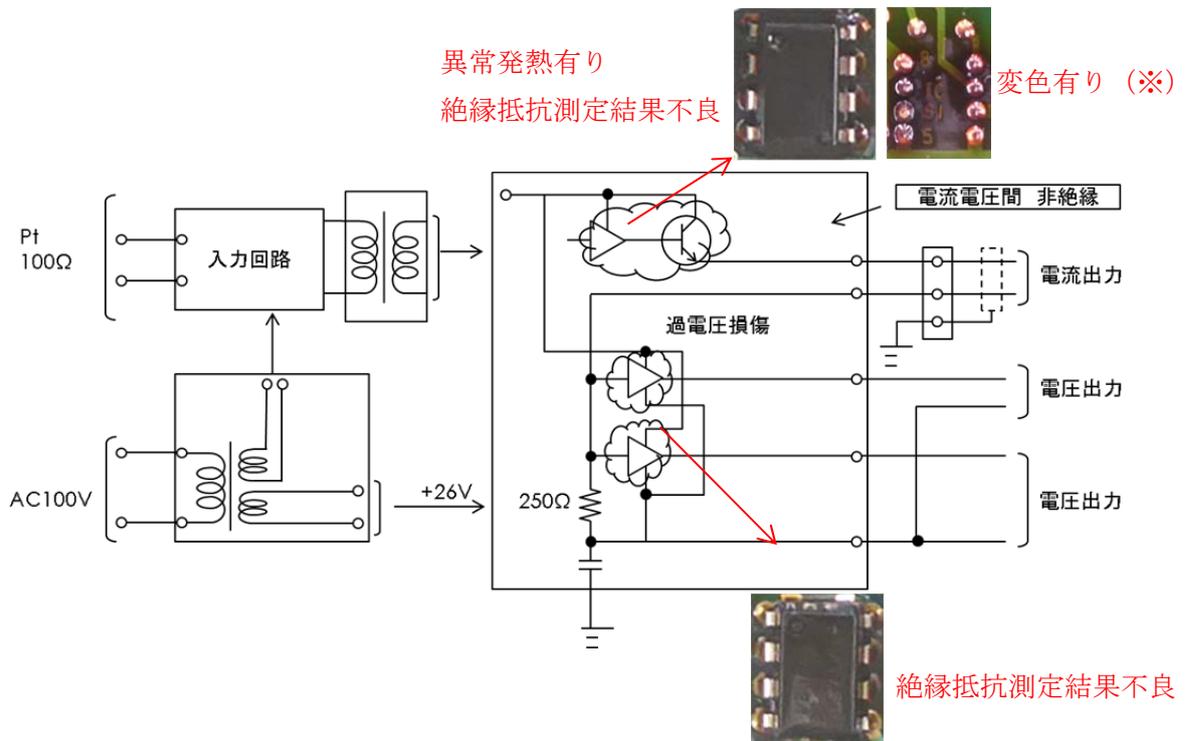
図9-10 高レベル廃液濃縮缶加熱蒸気温度 B 調査結果

※変色はサージによる影響ではなく、IC故障の異常発熱による基板の変色と判断した。

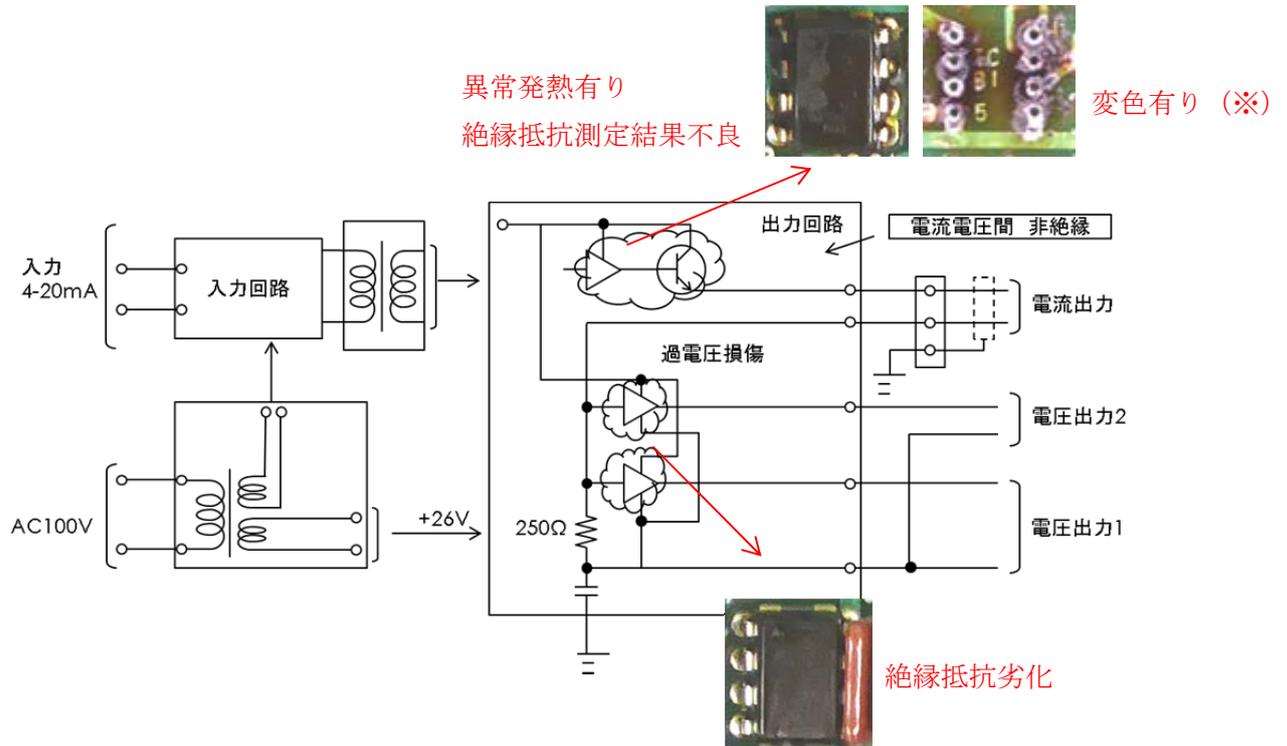
図9-1-2 放射性配管分岐第2セル漏えい液受皿2液位B 調査結果

※変色はサージによる影響ではなく、IC故障の異常発熱による基板の変色と判断した。

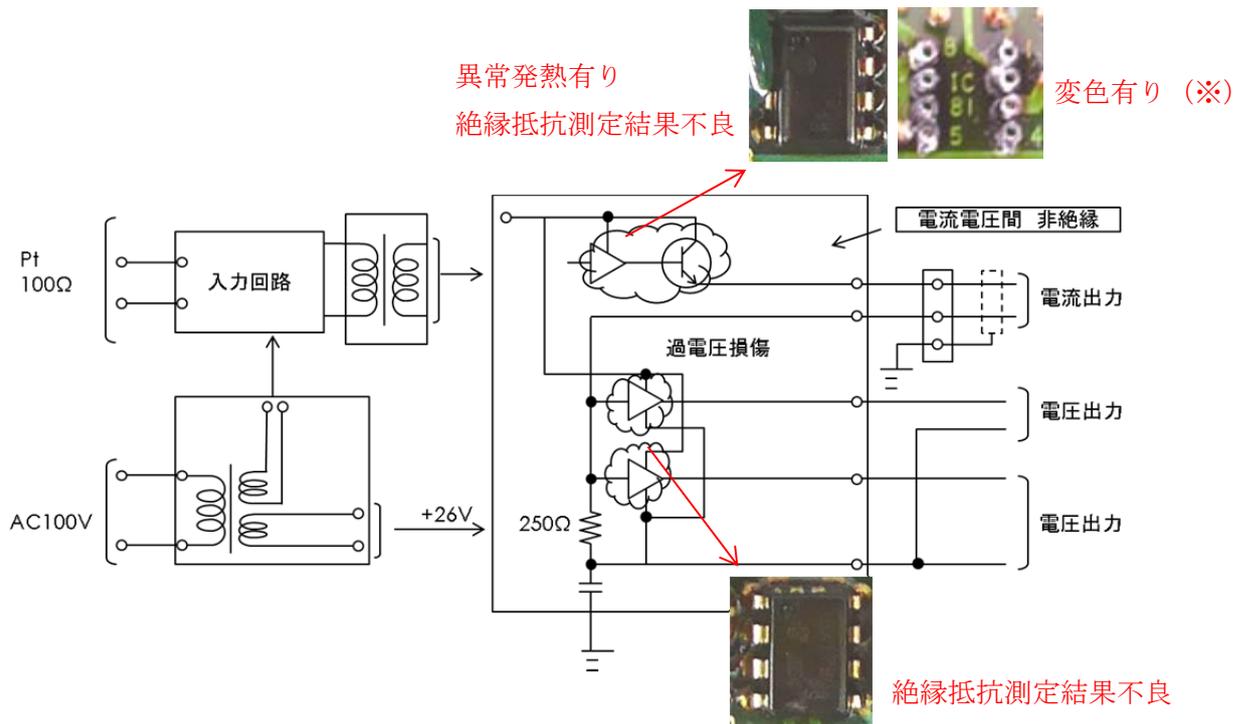
図9-14 ウラン濃縮缶加熱蒸気温度 B 調査結果

※変色はサージによる影響ではなく、IC故障の異常発熱による基板の変色と判断した。

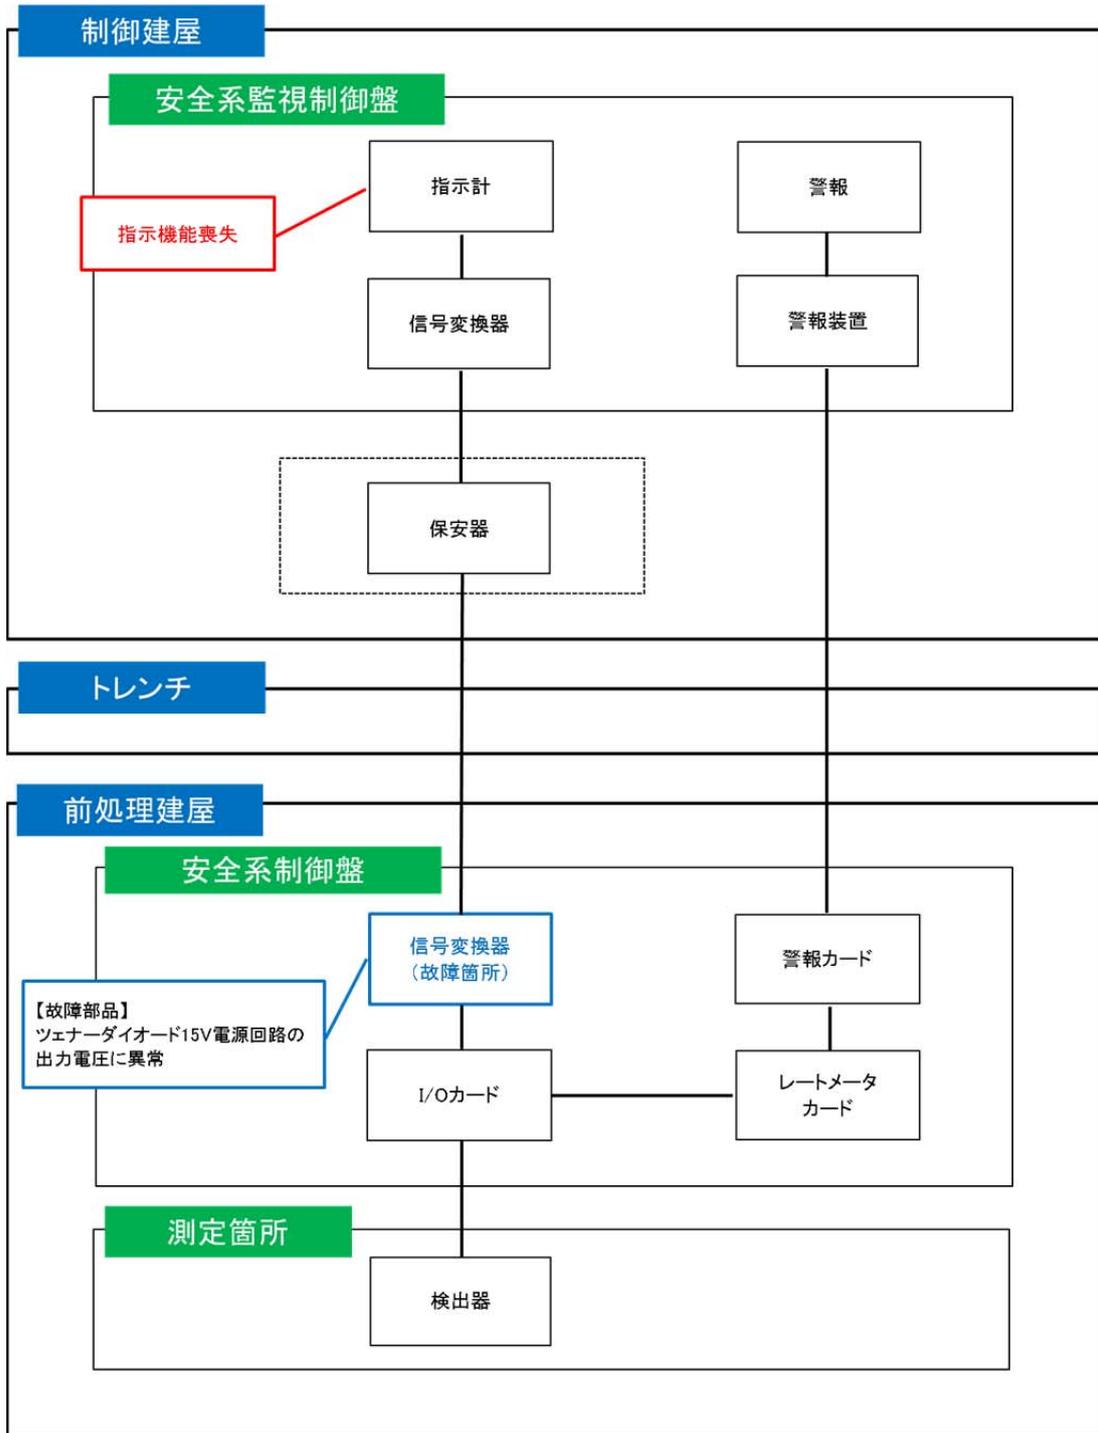
図 1 0 - 1 溶解槽 B 放射線レベルの故障状況

建屋	機器名称	故障状況
前処理建屋	溶解槽 B 放射線レベル	安全系監視制御盤の指示値（線量）が通常状態と異なるため、信号変換器の故障と判断（図 10-1）
	ミストフィルタ A1、A2 入口ガス圧力	安全系監視制御盤の指示値（圧力）が通常状態と異なるため、信号変換器の故障と判断（図 10-2）
	ミストフィルタ C1、C2 入口ガス圧力（1）	点検の結果、信号変換器出力値が通常と異なるため、信号変換器の故障と判断（図 10-2）
分離建屋	高レベル廃液供給槽セル漏えい液受皿液位 A	安全系監視制御盤において、A 系の指示値（液位）が通常状態と異なり、B 系の異常を示す警報が発報したため、ディストリビュータの故障と判断（図 10-3）
	高レベル廃液供給槽セル漏えい液受皿液位 B	
	廃ガス洗浄塔入口圧力 A	安全系監視制御盤の指示値（圧力）が通常状態と異なるため、ディストリビュータの故障と判断（図 10-3）
	廃ガス洗浄塔入口圧力 B	
	高レベル廃液濃縮缶凝縮器 A 出口廃ガス温度 A	安全系監視制御盤の指示値（温度）がオーバースケールを確認し、ディストリビュータの故障と判断（図 10-3）
	高レベル廃液濃縮缶凝縮器 A 出口廃ガス温度 B	
	高レベル廃液濃縮缶加熱蒸気温度 A	安全系監視制御盤の指示値（温度）がダウンスケールを確認し、ディストリビュータの故障と判断（図 10-3）
	高レベル廃液濃縮缶加熱蒸気温度 B	
	放射性配管分岐第 2 セル漏えい液受皿 2 液位 A	安全系監視制御盤の指示値（液位）が通常状態と異なるため、ディストリビュータの故障と判断（図 10-3）
	放射性配管分岐第 2 セル漏えい液受皿 2 液位 B	
	ウラン濃縮缶加熱蒸気温度 A	安全系監視制御盤の指示値（温度）がダウンスケールを確認し、ディストリビュータの故障と判断（図 10-3）
	ウラン濃縮缶加熱蒸気温度 B	安全系監視制御盤の指示値（温度）が通常状態と異なるため、ディストリビュータの故障と判断（図 10-3）
高レベル廃液濃縮缶長期予備の高レベル廃液濃縮缶凝縮器 B 出口廃ガス温度 A	点検の結果、ディストリビュータ出力値が通常状態と異なるため、ディストリビュータの故障と判断（図 10-3）
