再処理施設 分離建屋における安全上重要な機器の故障について

(最 終 報 告)

平成27年12月7日

日本原燃株式会社

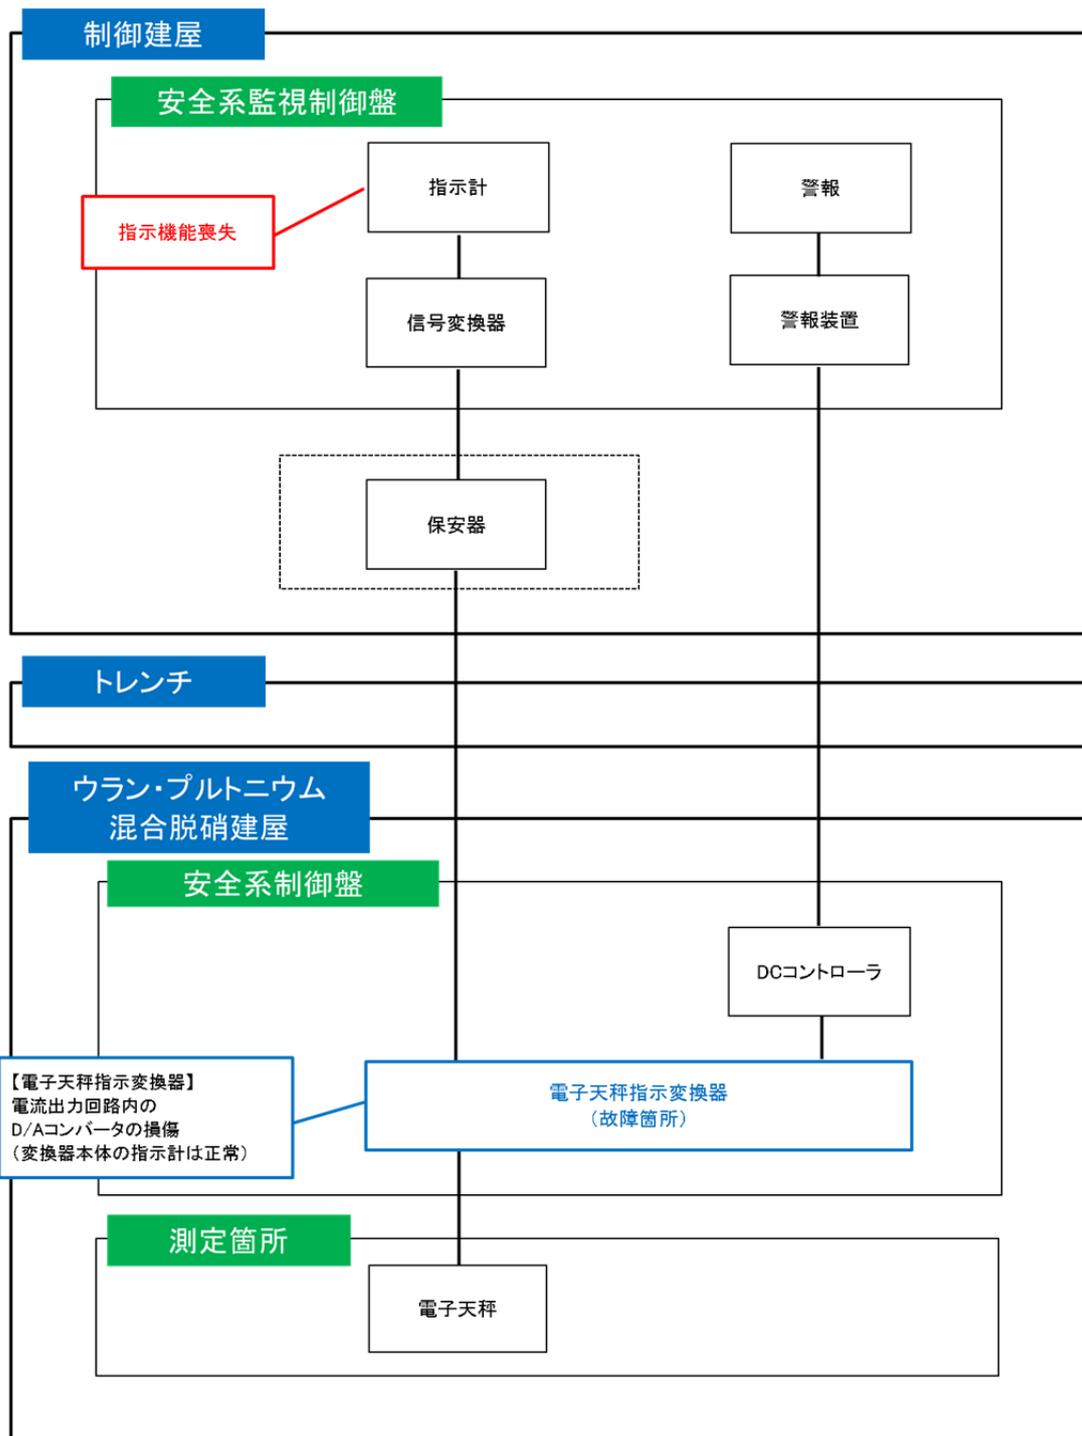
図 10-4 粉末充てん第2秤量器 質量Bの故障状況

ウラン・プルトニウム混合脱硝建屋	粉末充てん第 2 秤量器 質量 B	安全系監視制御盤の指示値（指示計は非安重）が動作していないため、電子天秤指示変換器の故障と判断（図 10-4）
