再処理工場 分離建屋 非常用無停電交流電源装置 A 故障警報の発報について  
(原因と対策)

1. 事象概要

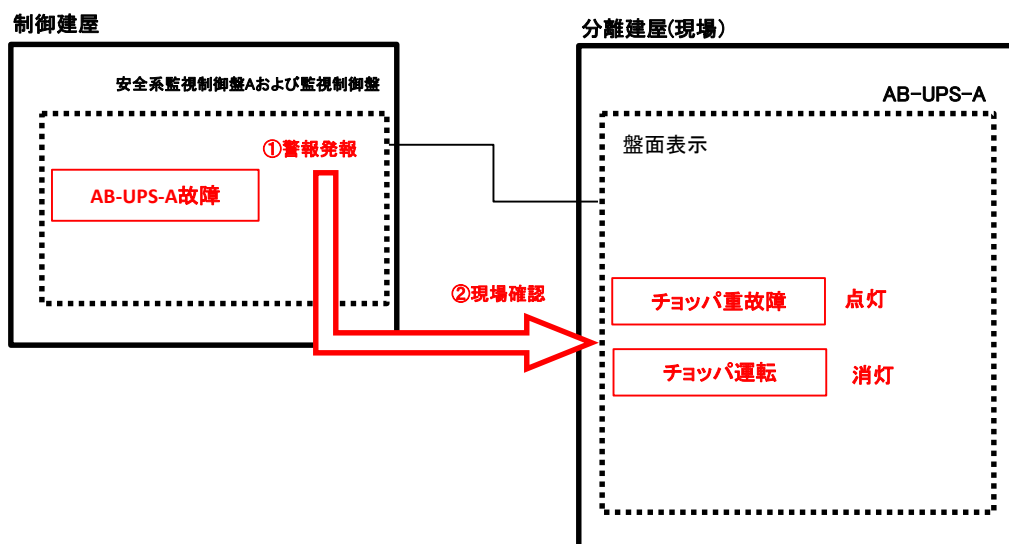
図1 警報発報時の現場確認図

2015年11月9日21時49分に中央制御室の安全系監視制御盤および監視制御盤にて分離建屋 非常用無停電交流電源装置<sup>※1</sup>A (以下、「AB-UPS-A」という。)の故障警報が発報したことから直ちに当直員が現場に向かい、現場盤にてAB-UPS-Aの「チョッパ<sup>※2</sup>重故障」(故障を示す警報)の発報および「チョッパ運転」が消灯していることを確認するとともに統括当直長にその旨連絡した。

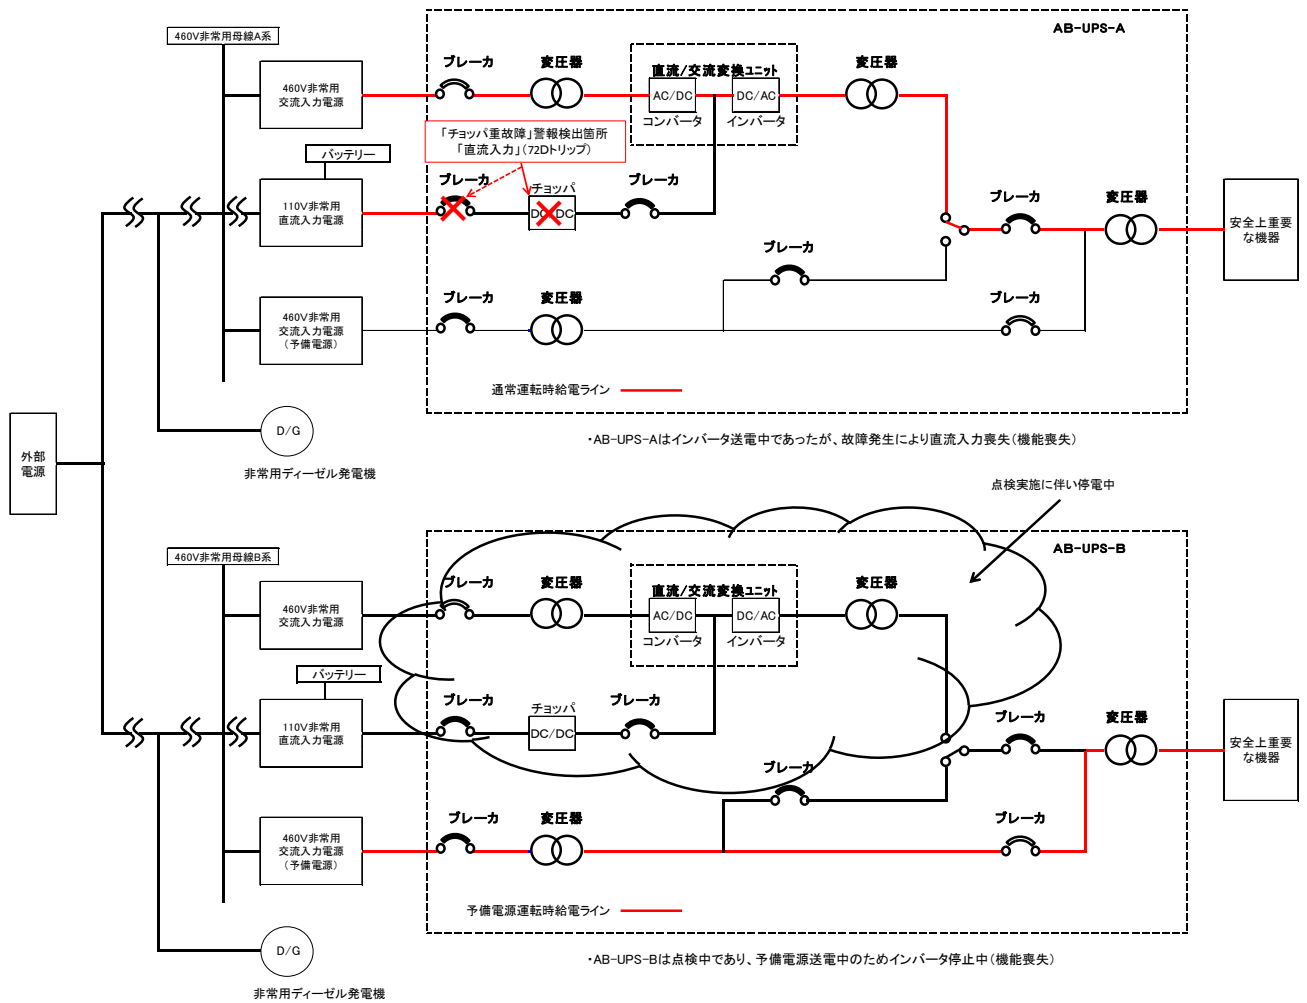
図2 非常用無停電交流電源装置故障時の状況図

統括当直長はチョッパ重故障の警報発報の連絡を受け、AB-UPS-Aの機能が喪失したと判断するとともに、分離建屋 非常用無停電交流電源装置B (以下、「AB-UPS-B」という。)が点検に伴い機能を停止させていたことから、22時32分にAB-UPS-A/Bの同時機能喪失と判断した。

※外部電源喪失時にAB-UPS-A/Bが同時にバッテリー給電とならない状態となった。

本事象を受けて、点検中だったAB-UPS-Bを速やかに復旧させる措置を実施した。  
(11月10日7時40分にAB-UPS-Bの復旧完了)

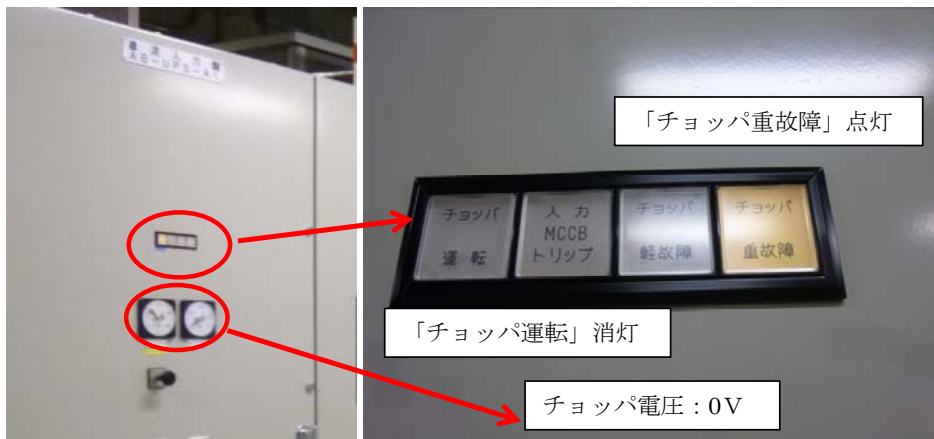
図3 現場盤 警報表示窓等の確認

- ①中央制御室において、AB-UPS-A上流の外部電源側および下流の負荷先である安全上重要な設備において警報の発報、設備停止の発生がないことを確認した。
- ②現場において、AB-UPS-A盤面警報表示窓に、「チョッパ重故障」点灯および「チョッパ運転」消灯、ならびにチョッパ電圧が0Vであることを確認した。

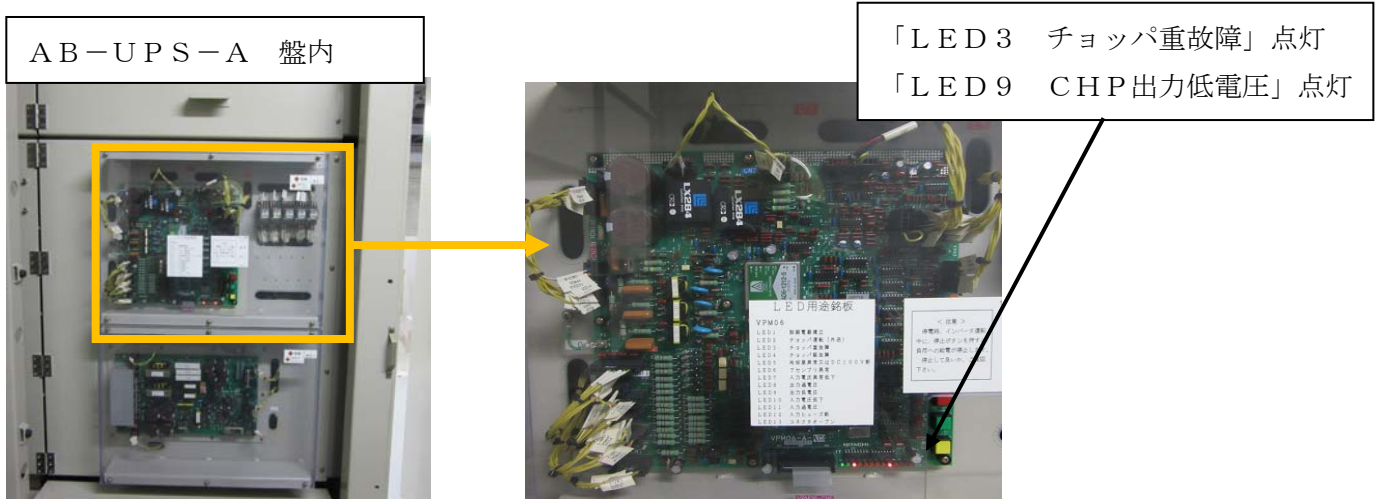
図4 AB-UPS-A盤内チョップ基板故障表示

- ③現場において、AB-UPS-A盤内部の目視確認の結果、異音、異臭、接続部の損傷等の異常がないことを確認した。
- ④現場において、AB-UPS-A盤内にあるチョッパ基板の故障表示を確認したところ、「LED3 チョッパ重故障」および「LED9 CHP出力低電圧<sup>※3</sup>」が点灯していることを確認した。

現場等において確認された、AB-UPS-Aから負荷先である安全上重要な設備への給電が継続していること、およびAB-UPS-A盤面、盤内チョップ基板の故障表示の内容から、非常用無停電交流電源装置の通常運転時給電ライン（直流／交流変換ユニット等）および予備電源運転時給電ラインには異常はなく、バッテリー給電ラインにあるチョップ基板に異常が発生したと考え、チョップ基板等の調査を行うこととした。

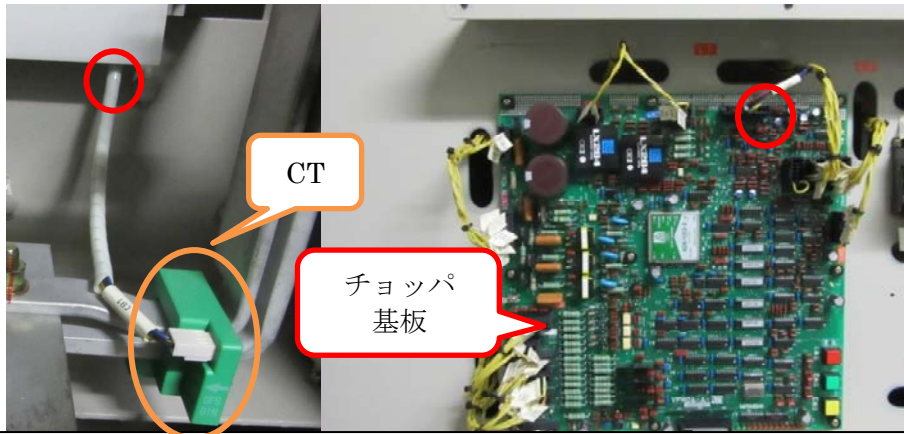
図5 チョップ基板と付属するCT配置図

この調査とともに実施したチョップ基板に付随するCT<sup>※4</sup>についても、あわせて電圧測定を実施したところ、出力電圧が通常0Vであるべきところ6V程度が出力されていることを確認し、CTに異常があることを確認した。

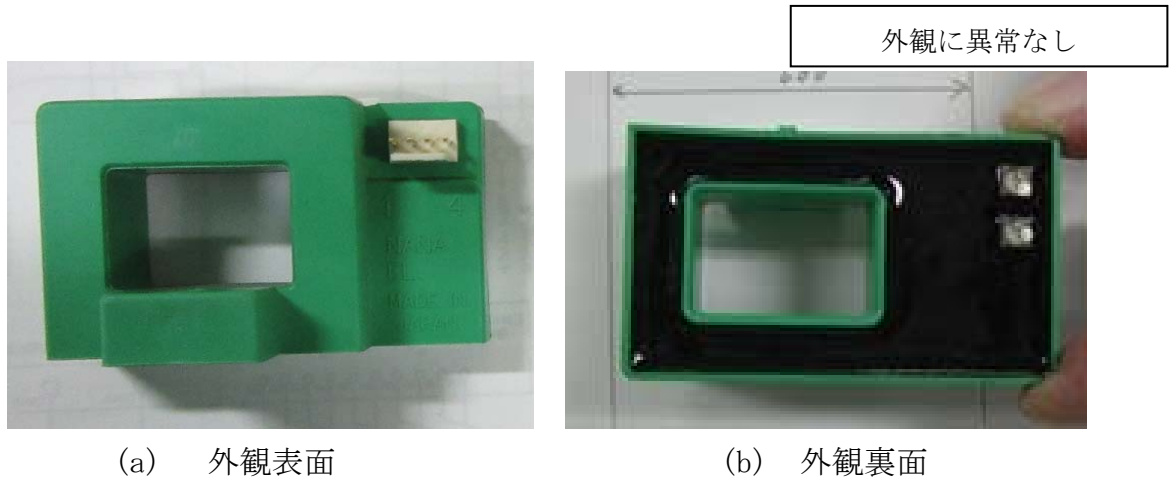
図7 CT外観目視点検

外観にひび割れ等の異常は無く、コネクタ部およびピンに変形や異物付着等が無いことを確認した。

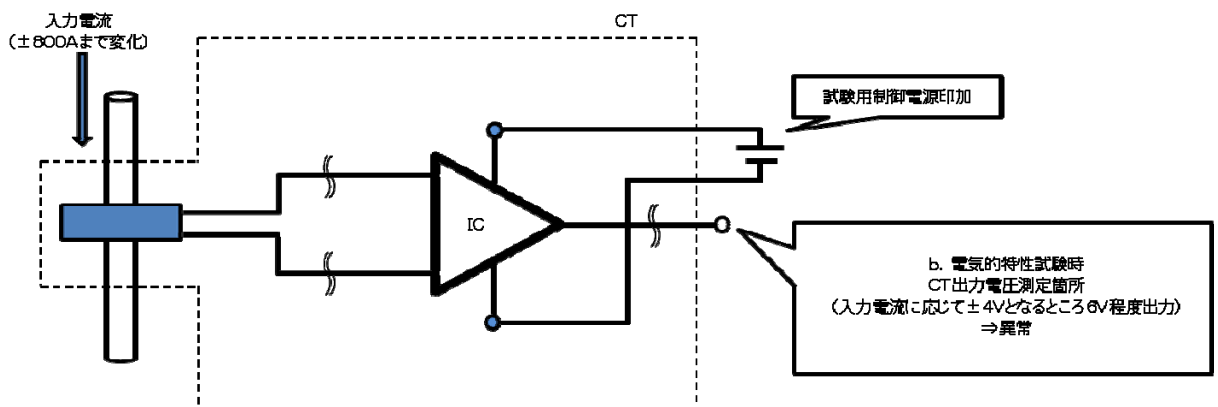
図8 CT電気的特性試験概要図

本CTは、チョッパを制御するための直流入力電流を計測しているもので、 $0 \sim 800 \text{ A}$ の入力電流に対して $0 \sim 4 \text{ V}$ の電圧を出力しており、本来、入力電流が $0 \text{ A}$ に対して出力電圧は $0 \text{ V}$ であるべきところ、 $6 \text{ V}$ 程度の電圧を出力していることを確認した。また、入力電流を定格 $\pm 800 \text{ A}$ まで変化させても出力電圧が $6 \text{ V}$ 程度と変わらないことから、本CT単体に異常があり、事象が再現していることを確認した。

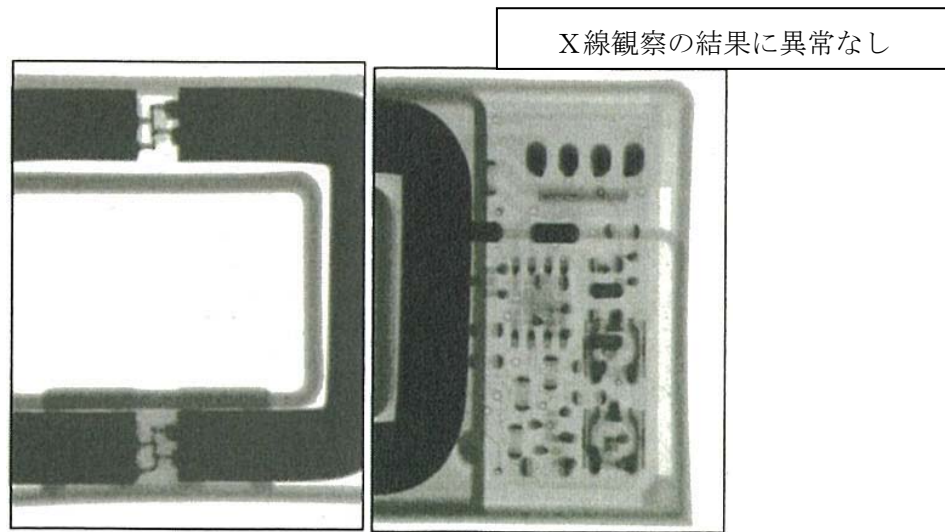
図9 CT X線観察

断線、変形などの欠陥箇所が無いことを確認した。

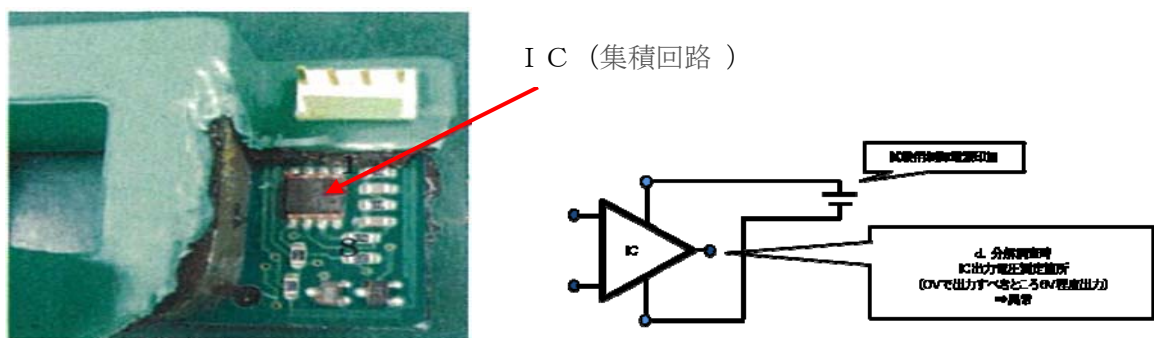
図10 CT分解調査概要

部品の外観に異常の無いことを確認した。

また、CTを分解し各構成部品の電圧測定を実施したところ、CT内のIC（集積回路）が入力電圧0Vに対して0Vで出力すべきところ6V程度の電圧を出力しており、正常に出力していないことを確認した。

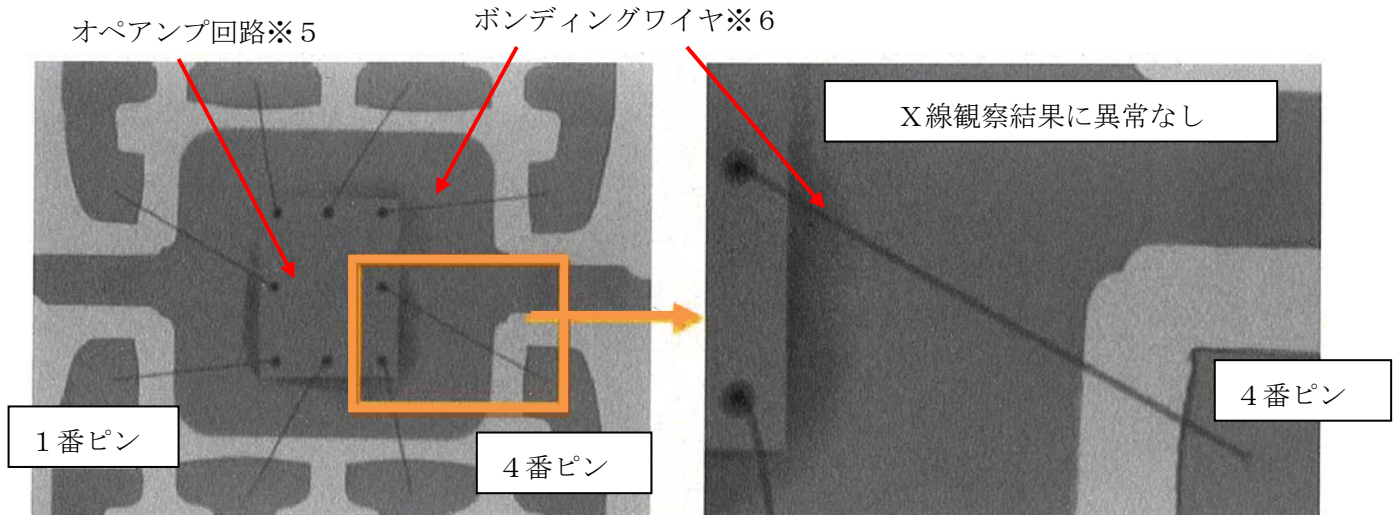
図 11 IC X線観察

断線、変形などの欠陥箇所が無いことを確認した。

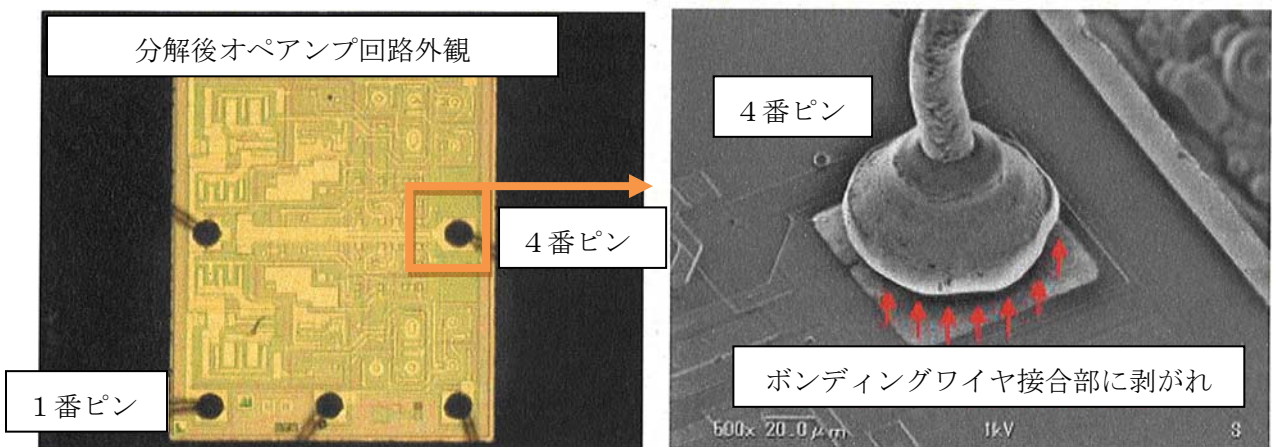
図 12 電子顕微鏡観察

ICを電子顕微鏡で観察したところ、IC内の4番ピン（オペアンプ回路のマイナス電源）のボンディングワイヤの接合部に剥がれがあることを確認した。

(1)～(3)の結果から、チョップ基板に異常はなく、CT内のIC4番ピンのボンディングワイヤ接合部の剥がれによって回路が電氣的に開放状態となったことで正常に出力できない状態であることが判明した。また、IC内の4番ピンが電氣的に開放状態になるとICが正常に出力できない設計となっていることを確認した。

以上のことから、当該ICでのボンディングワイヤの接合部の剥がれは、極めて低い確率で発生したCT単体の偶発故障によるものとする。

そのため、復旧措置で実施したCT交換をもって恒久措置(対策完了)とし、水平展開も不要であるものの、同一型式・同一製造時期のCTが設置されていないか調査を行い、AB-UPS-Bに設置されていたことから、念のため新品のCTと交換した(2015年12月24日に実施済)。

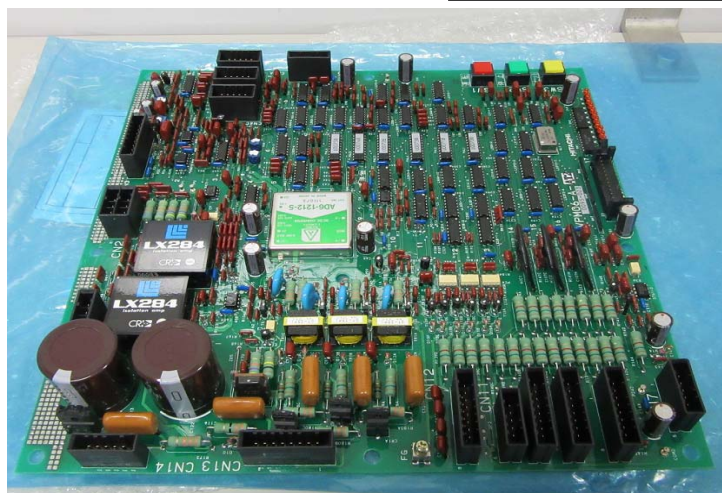
図 13 チョップ基板外観

回路およびコネクタに変色、変形、断線、破損等の異常が無いことを確認した。

外観に異常なし

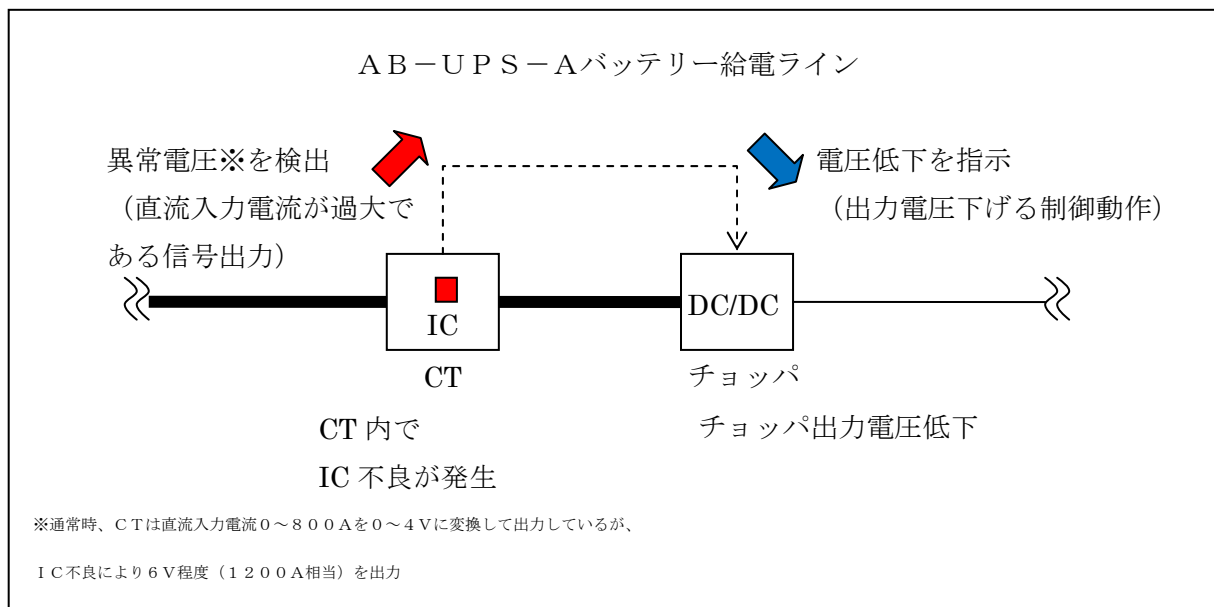
図 14 CTおよびチョップパ制御の関係図

「4. 1 原因調査」の結果から、AB-UPS-A故障警報が発報した直接的原因はボンディングワイヤ接合部の剥がれによるCTの故障である。バッテリー給電ラインにおいて、CT内のIC不良によりCT出力電圧値に異常が発生したため、チョップが出力電圧を低下させる制御を行い、その結果、チョップ出力電圧が通常状態から警報設定値以下まで低下し警報が発報したものであることを確認した。
