廃棄物管理施設ガラス固化体貯蔵建屋
下部プレナム等に係る調査等の実施計画に基づく
経過報告書

【第2貯蔵区域に係る調査結果および評価】

2016年9月30日
日本原燃株式会社

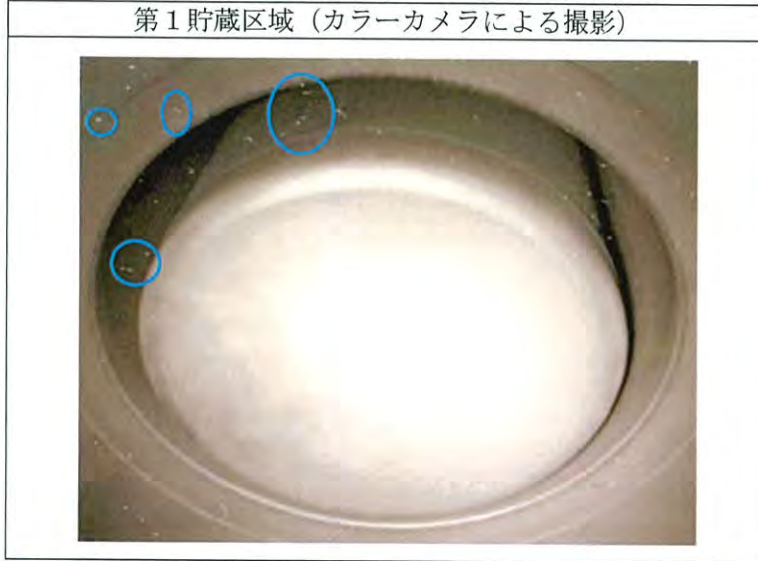
表－5 第1貯蔵区域 下部プレナム内の観察結果
第1貯蔵区域（カラーカメラによる撮影）

第1貯蔵区域下部プレナムにおいて、収納管底面等に水滴（結露水）がないことを確認した。（表－5参照）

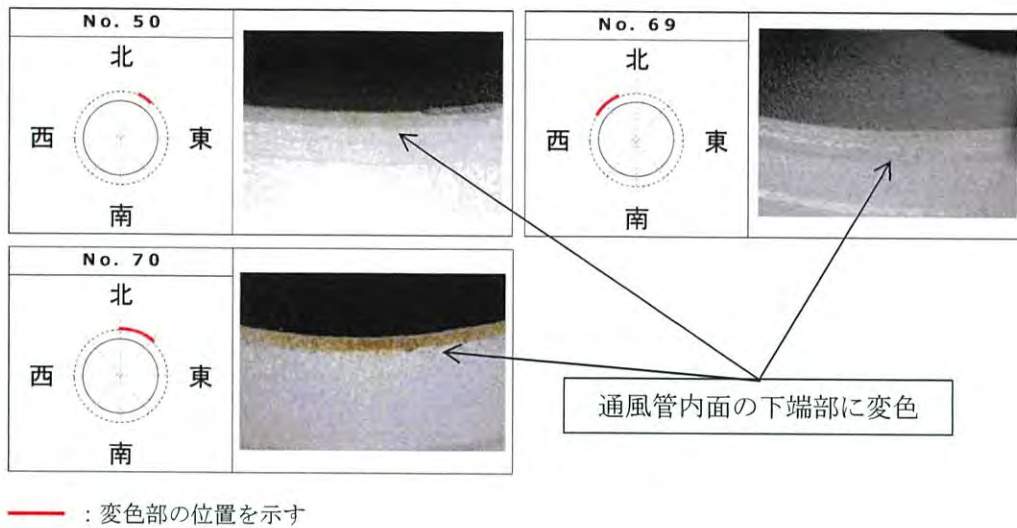
図-2 通風管内面の観察結果

- ・ 収納管底面および側面に変色部がないことを確認
- ・ 大半の通風管（77本）には変色部がないことを確認したが、通風管内面の一部（3本）に変色部を確認

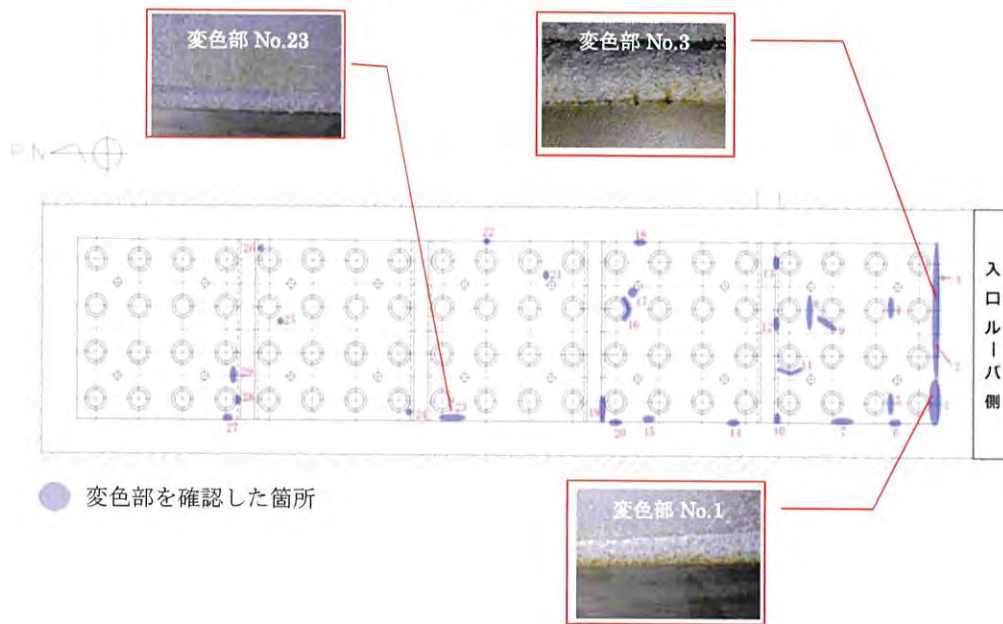
図-4 下部プレナム形成板の観察結果および変色状況

- ・ 下部プレナム形成板の表面 (29箇所) に変色部を確認

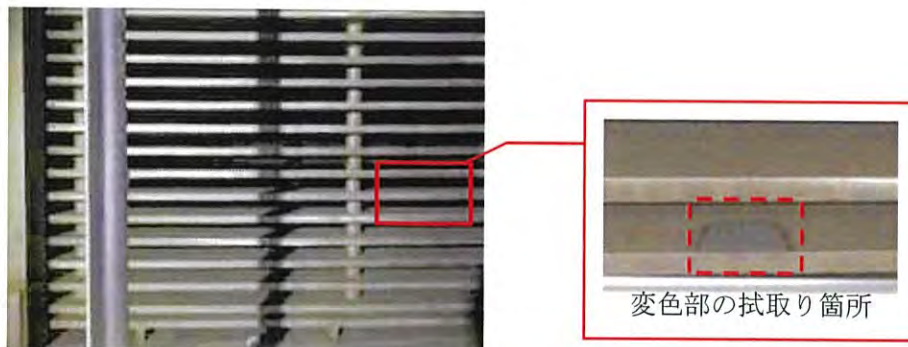
図-6 入口ルーバの観察結果

- ・ 変色部または塵埃・異物等による閉塞が無いことを確認
- ・ 入口ルーバ表面に茶褐色の変色を確認
- ・ 入口ルーバ表面の変色は、拭取りにより除去可能であることを確認

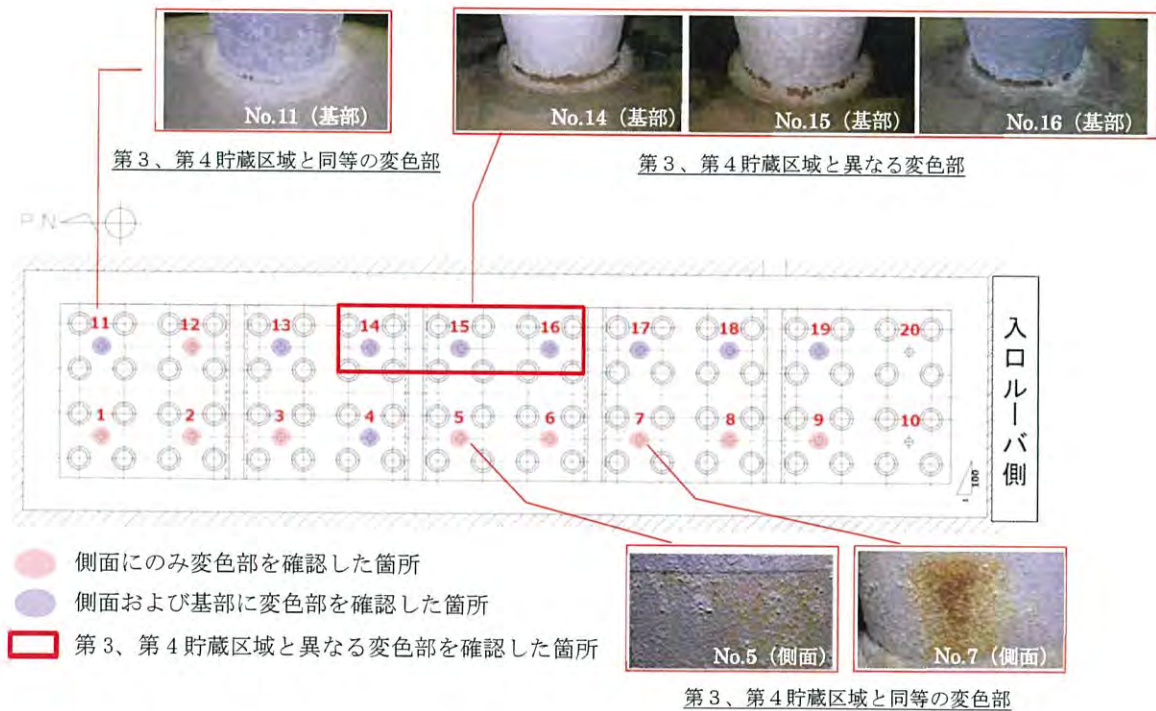
図-8 位置決め部材の観察結果および変色状況

- ・ 位置決め部材基部（9本）に茶褐色の変色部を確認し、一部（3本）については、第3および第4貯蔵区域の下部プレナムにおいて確認した変色部と異なる変色部を確認
- ・ 位置決め部材側面（18本）に茶褐色の変色部を確認

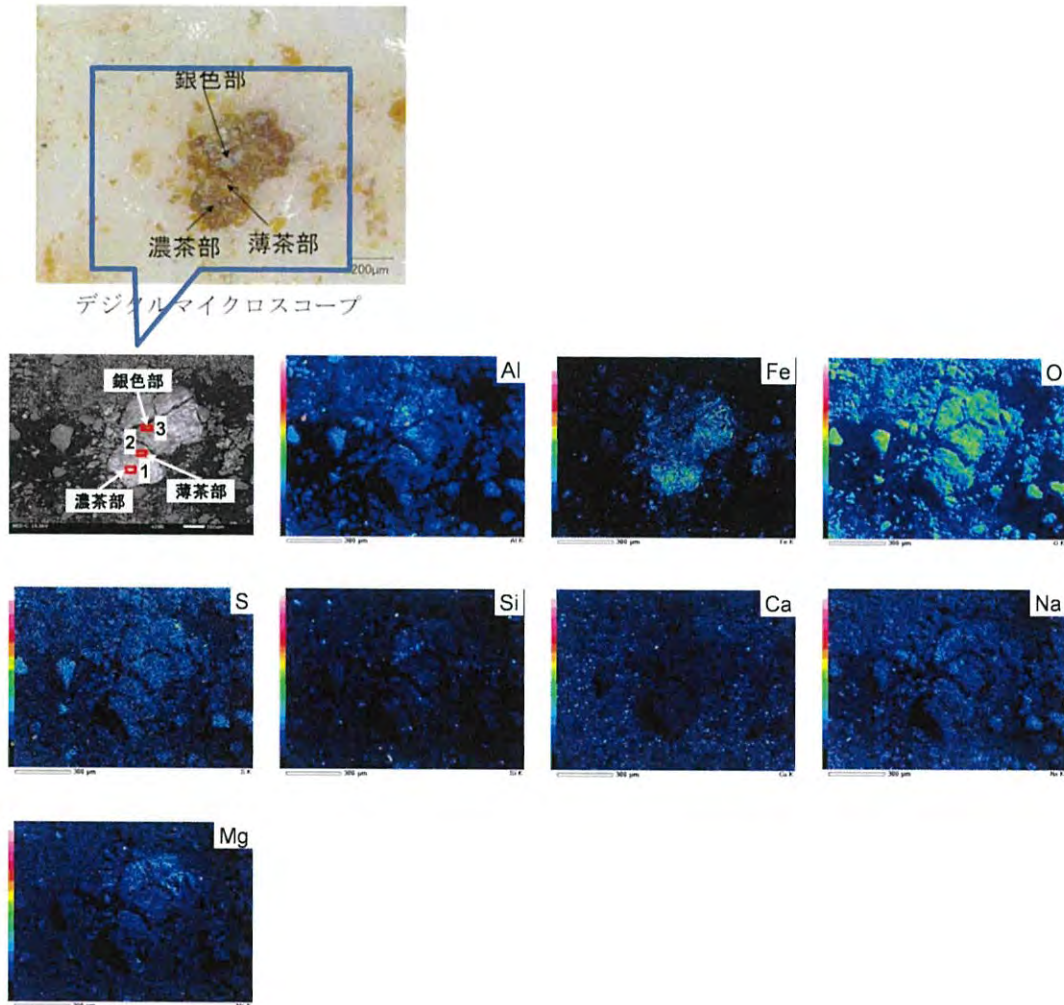
図- 34 通風管 サンプル表面のEDSマッピング結果 (No. 70)

- ・ほぼ全体にOおよびAlを確認
- ・主に茶色部でFeを確認
- ・その他元素として、同程度の濃度でS、NaおよびMgを確認、CaおよびSiの順に濃度が低く確認

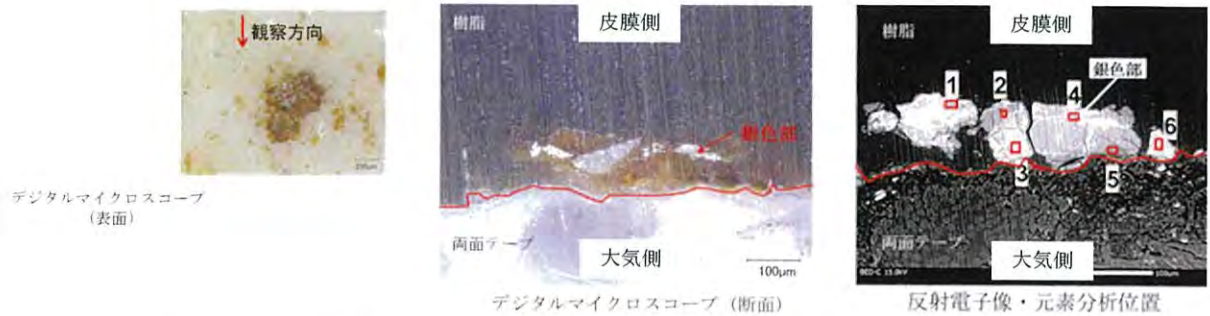
図- 35 通風管 サンプル断面の SEM-EDS 反射電子像 (BEC) (No. 70)

- ・分析点 1 は、O の元素濃度が高く、ほぼ同程度の濃度で Al および Fe を確認
- ・分析点 2 および 4 は、O および Al が主成分であり、少量の Fe を確認
- ・分析点 5 は、O、Al および Fe の順に濃度が高いことを確認
- ・分析点 6 および 3 は、O、Fe および Al の順に濃度が高いことを確認
- ・表面観察において確認されていないごく微量の Cl を確認

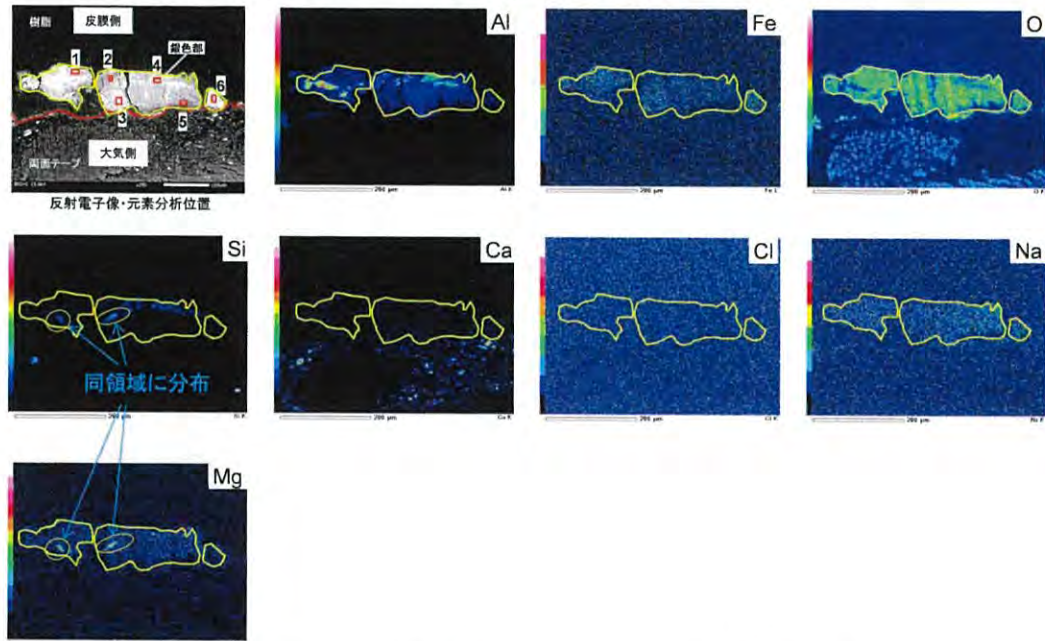
図- 36 通風管 サンプル断面のEDSマッピング結果 (No. 70)

- ・ Oは皮膜側までサンプル断面全体で確認
- ・ A lは皮膜側にて残っていること確認
- ・ F eはサンプル断面全体で若干色濃く確認
- ・ M gとS iが、同じ位置に分布していることを確認
- ・ C lはサンプル断面部以外も含めて全体に確認

(試料の断面加工に湿式研磨を採用したため、断面全体に溶出して低濃度に分布し、図のように視野全体にノイズ様に検出された可能性が考えられる)

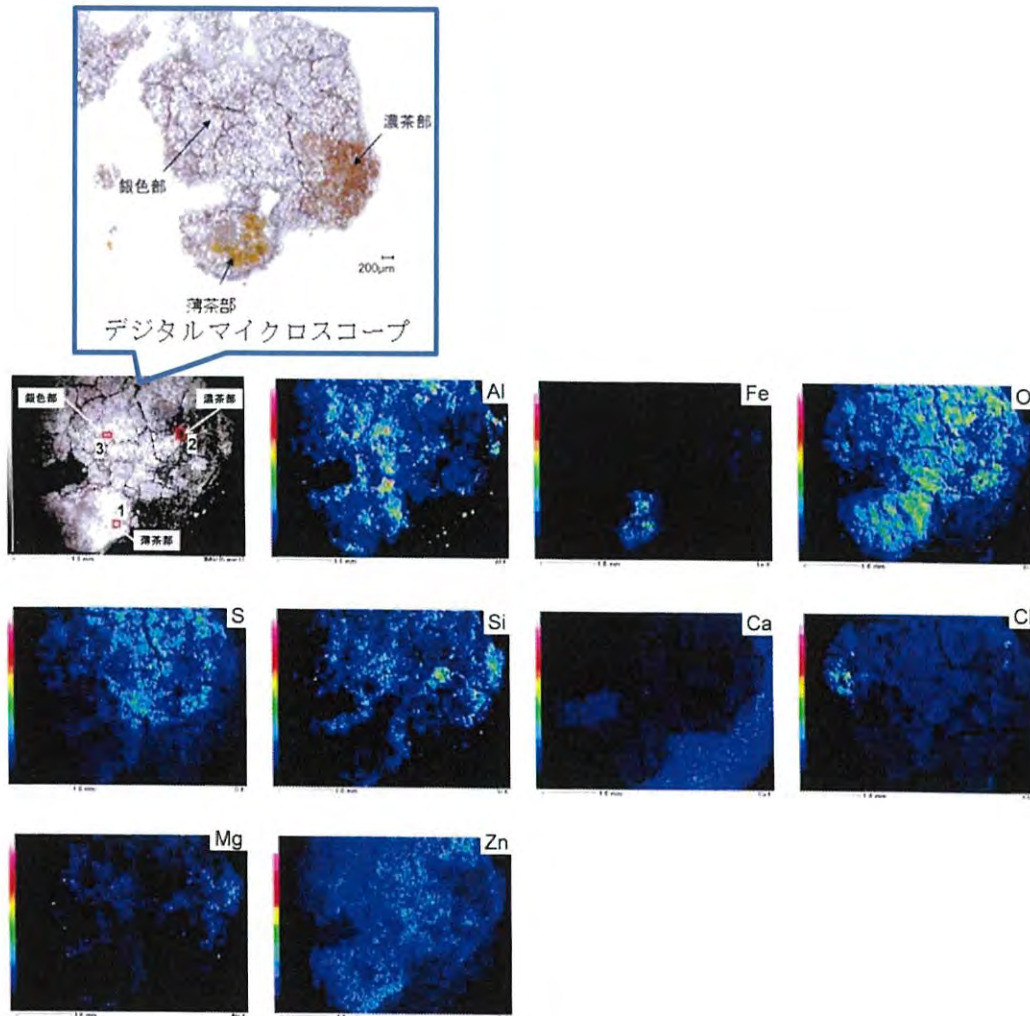
図- 38 下部プレナム形成板 サンプル表面のEDSマッピング結果 (No. 26)

- ・全体にOおよびAlが色濃く検出されているほか、Si、ZnおよびSを確認
- ・Feは、薄茶部で部分的に確認
- ・一部に低濃度でClおよびMgを確認

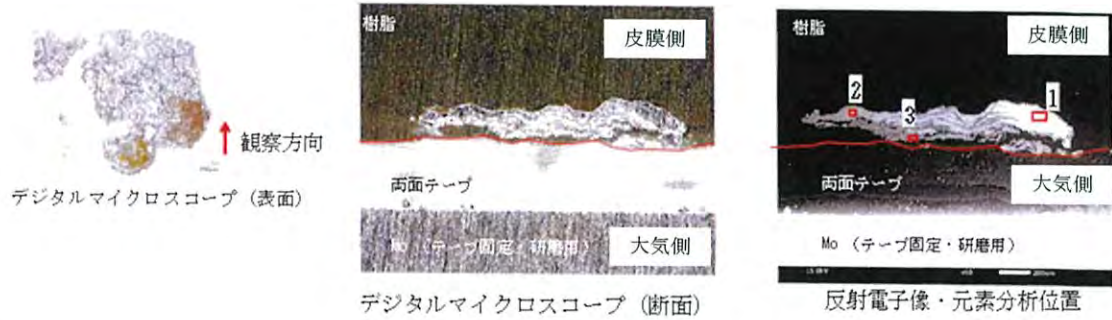
図- 39 下部プレナム形成板 サンプル断面の SEM-EDS 反射電子像 (BEC) (No. 26)

- ・分析点 1 ~ 3 で濃度の高い Al を確認
- ・分析点 2 および 3 では、Fe が検出されなかった
- ・分析点 3 では、高濃度の O および Al が確認され、少量の Si および Zn を確認

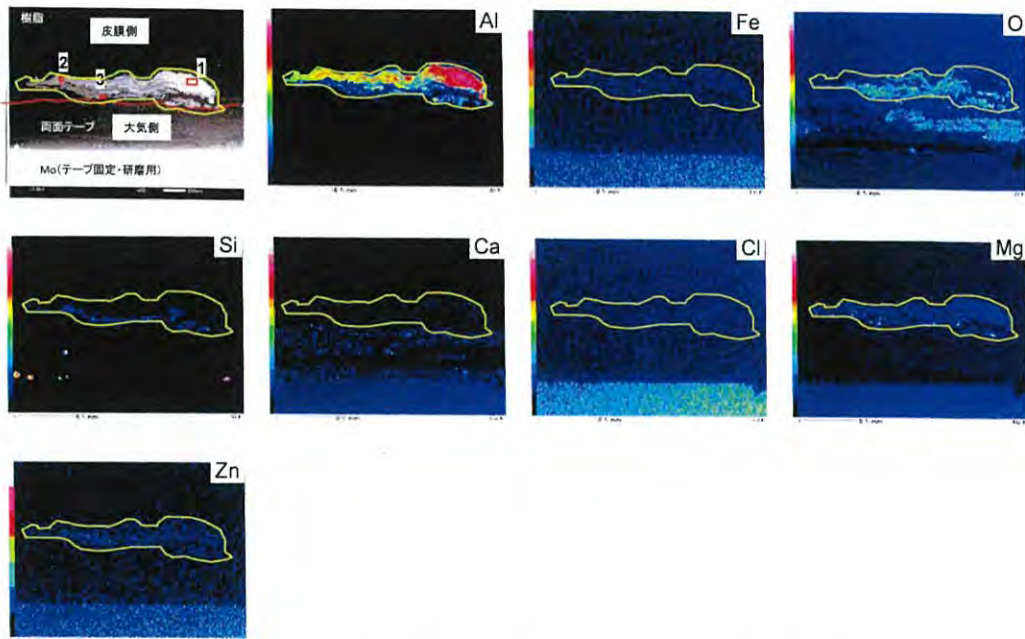
図- 40 下部プレナム形成板 サンプル断面のEDSマッピング結果 (No. 26)

- ・皮膜側に、Alの濃度が高く、Oの濃度が低いことを確認
- ・大気側には、O、AlおよびSiが存在することを確認
- ・断面全体に濃度の高い順にZn、MgおよびFeを確認
- ・その他の元素として、Clをサンプル断面以外にも確認し、溶出している可能性がある。

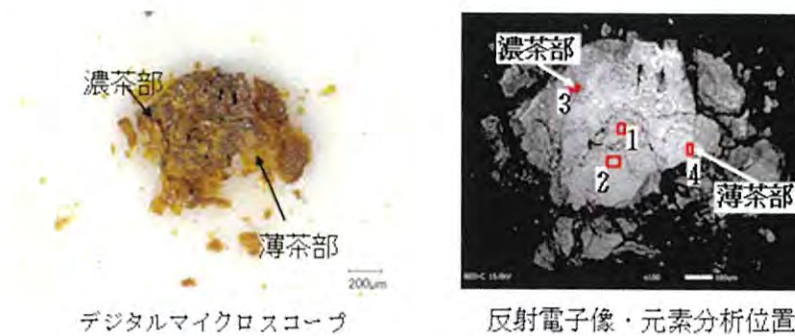
図－ 41 位置決め部材側面 サンプル表面の SEM-EDS 反射電子像 (BEC) (No. 7)

- ・分析点 1～4 は、元素濃度順に O、F e および A l を確認
- ・分析点 1～4 は、通風管および下部プレナム形成板に比べて若干濃度が高い C l を確認
- ・それぞれの分析点において、濃度はごく微量であるものの N a、M g、S i および C a を確認

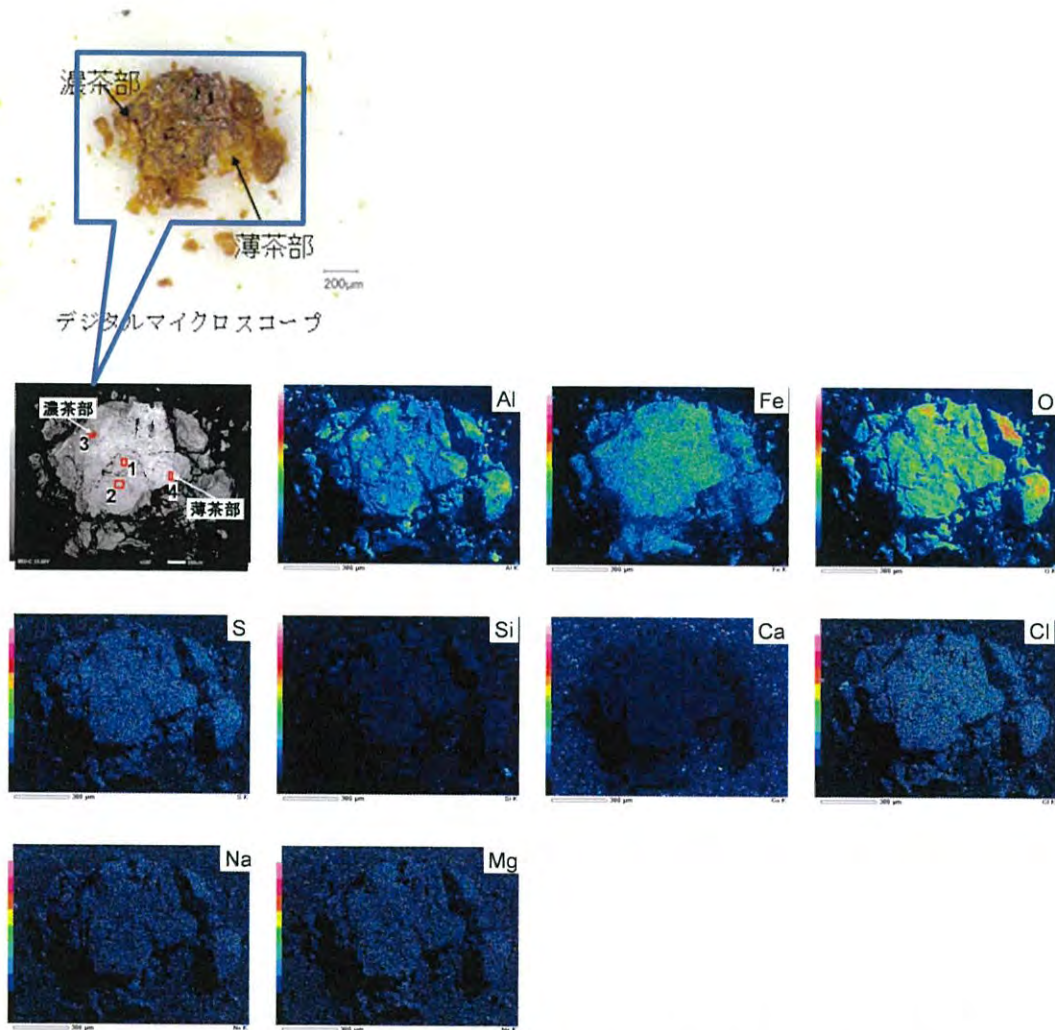
図- 42 位置決め部材側面 サンプル表面のEDSマッピング結果 (No. 7)

- ・変色部全体にO、FeおよびAlを色濃く確認し、S、Na、MgおよびClも色は薄いものの全体に確認

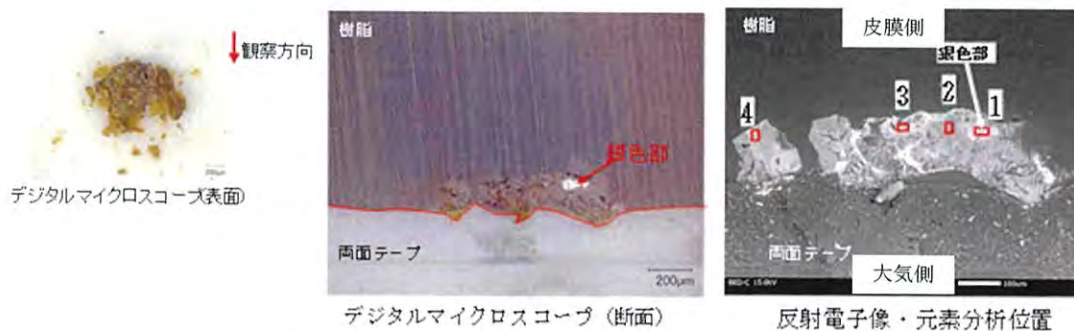
図- 43 位置決め部材側面 サンプル断面の SEM-EDS 反射電子像 (BEC) (No. 7)

- ・分析点 1 は、濃度の高い Al を確認
- ・分析点 1 は、低濃度の O および Fe を確認
- ・分析点 2 は、元素濃度順に O、Al および Fe を確認
- ・分析点 3 および 4 は、元素濃度順に O、Fe および Al を確認
- ・分析点 2～4 に通風管および下部プレナム形成板に比べて、若干高い濃度の Cl を確認
- ・分析点 2～4 においてごく微量ではあるものの Na、Mg および Ca を確認

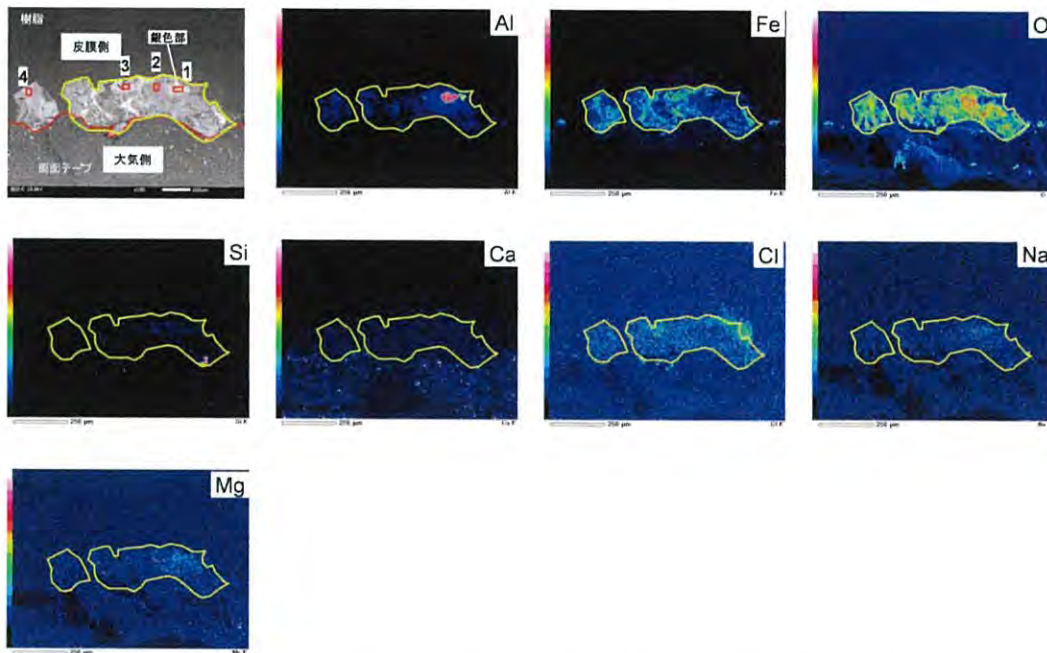
図- 44 位置決め部材側面 サンプル断面のEDSマッピング結果 (No. 7)

- ・断面全体でOおよびFeを確認
- ・皮膜側の銀色部で、Alを色濃く確認
- ・サンプル断面部で、Clを特に色濃く確認したが、サンプル断面以外にも薄く確認 (溶剤による溶出によるものと考えられる)
- ・サンプル部断面全体にNaおよびClも薄い色で確認

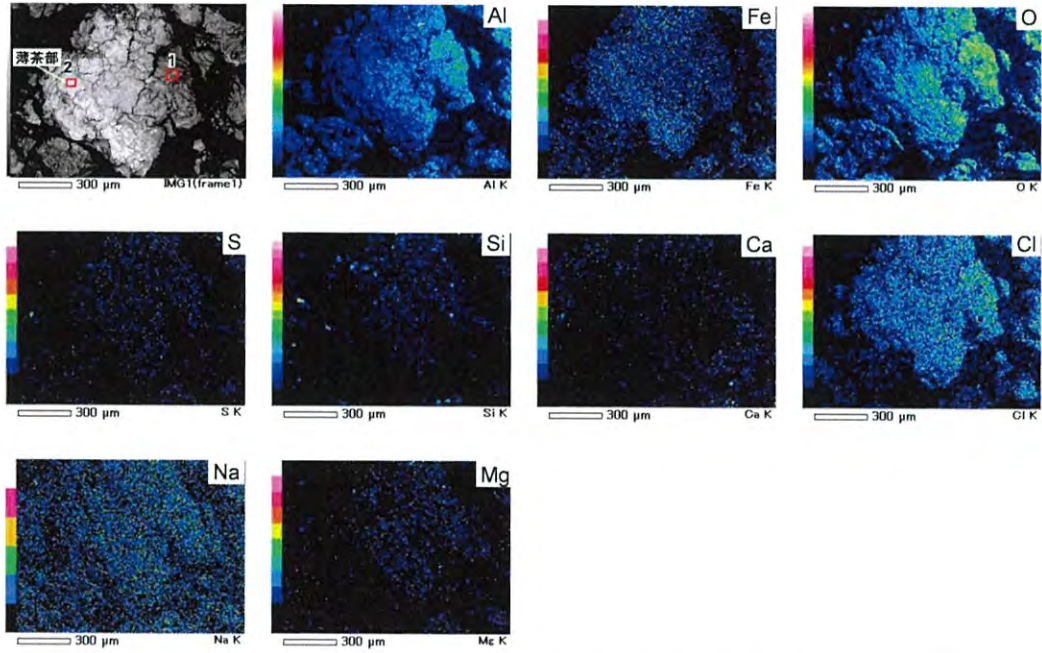
図- 46 位置決め部材基部 サンプル表面のEDSマッピング結果 (No. 16)

- サンプル表面のEDSマッピングの結果、以下を確認した。
- ・ O、AlおよびClが色濃く確認。Naも薄く全体に確認
 - ・ Feは点状に薄く全体に確認

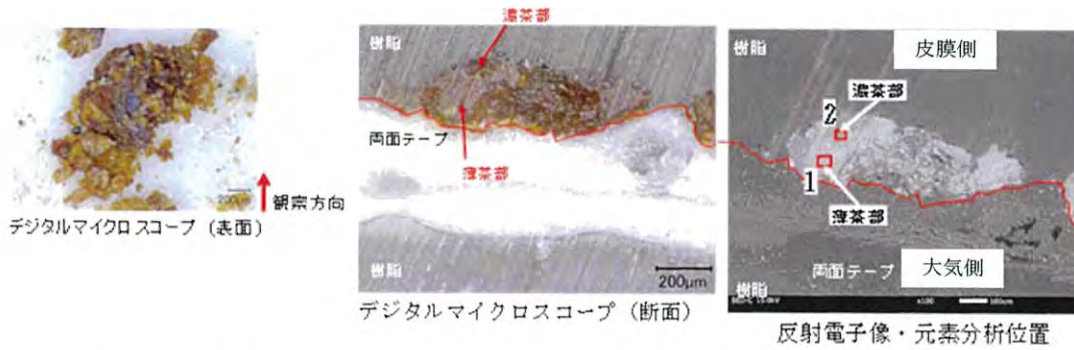
図- 47 位置決め部材基部 サンプル断面の SEM-EDS 反射電子像 (BEC) (No. 16)

- ・分析点 1 に、元素濃度順に O、Al および Cl を確認
- ・分析点 2 に、元素濃度順に Cl、O および Al を確認
- ・他の部材と比べて明らかに高い濃度の Cl を確認

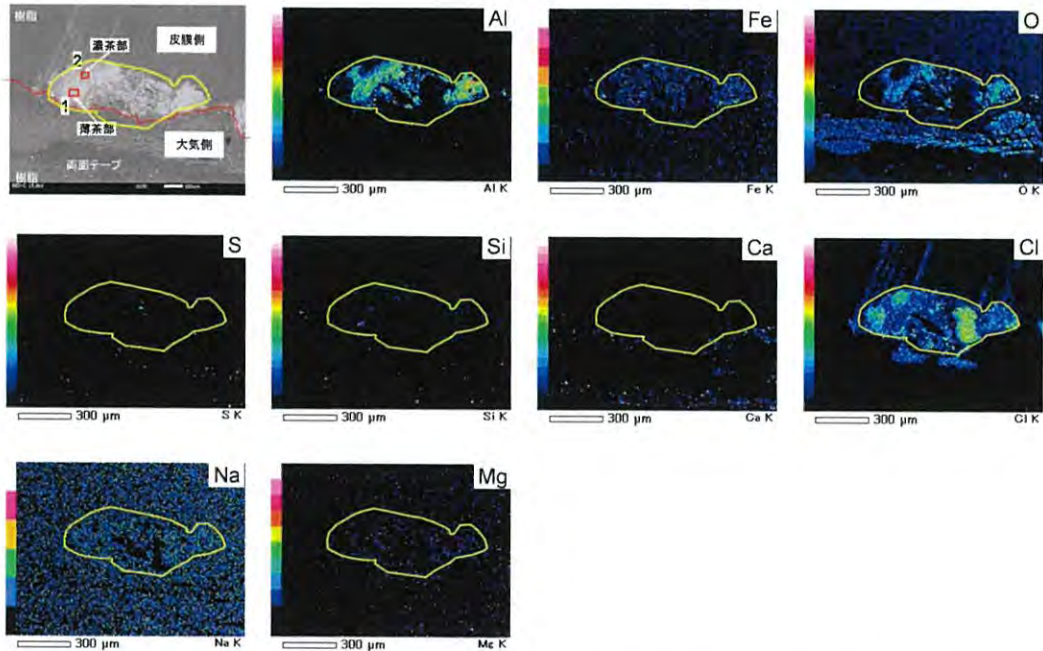
図- 48 位置決め部材基部 サンプル断面のEDSマッピング結果 (No. 16)

- ・ Al が皮膜側に色濃く確認
- ・ Al とほぼ同じ位置にOを確認
- ・ 断面全体に色濃くClを確認
- ・ 断面全体に色薄いFeおよびNaを確認

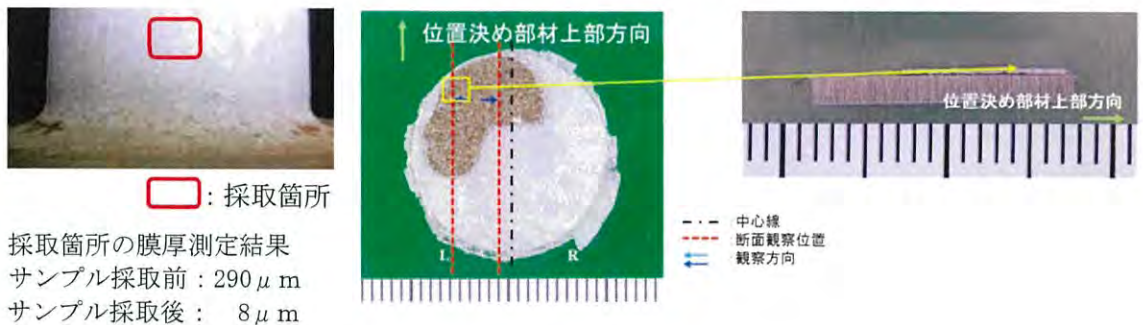
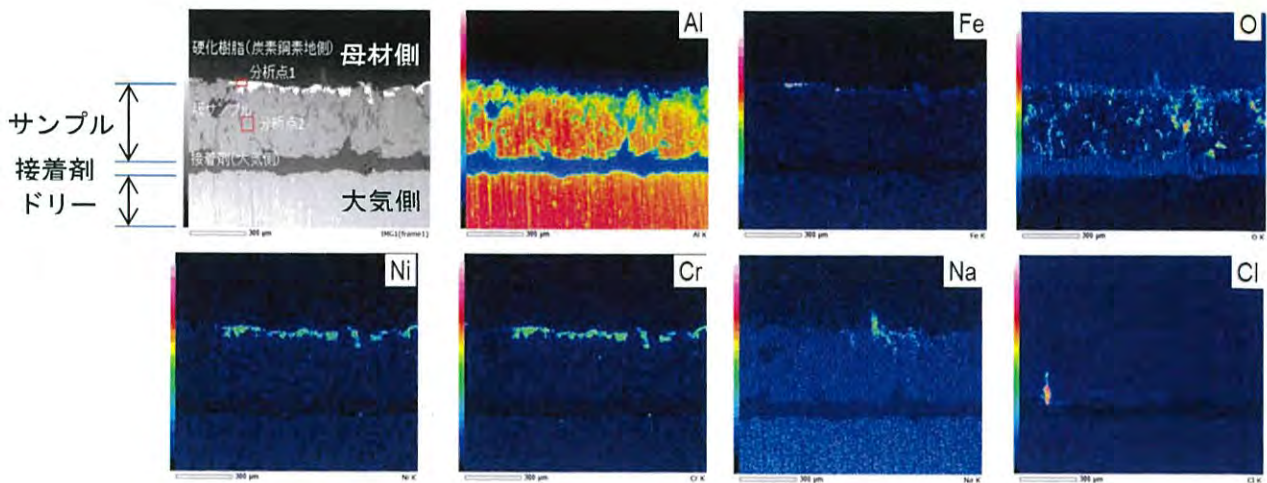
図一 50 観察試料 (No. 15/健全部)

- 変色が確認されていない部位において、分析点2の皮膜内部の分析結果からOは少量でありAlが約9割であることから、金属の形態であると考えられる
- EDSマッピングの結果を踏まえると、Alは皮膜全体で色濃く検出され、Oが全体で若干の点状に検出されていることを踏まえると、変色が確認されていない部位では、大半のAlが金属の形態であると考えられる
- 母材側のFeは、母材の炭素鋼によるものと考えられる
- 母材側でCrおよびNiは、建設時のAl溶射時の母材の素地調整をした際に床面のSUSライニングから生じたSUSの微粉によるものと考えられる

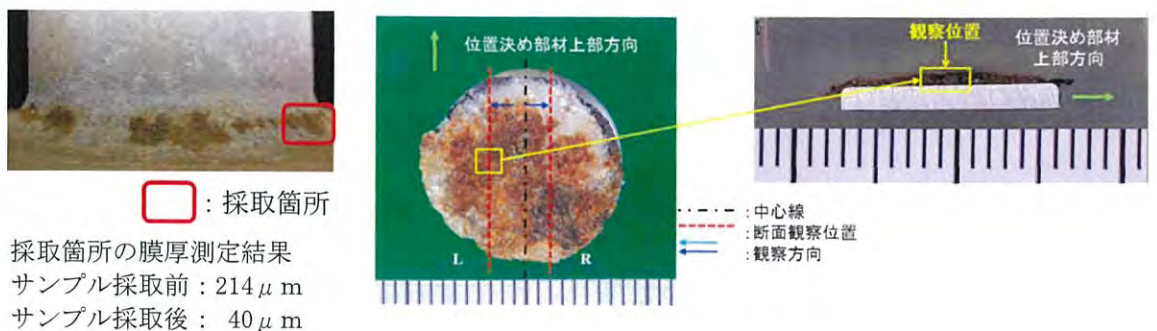
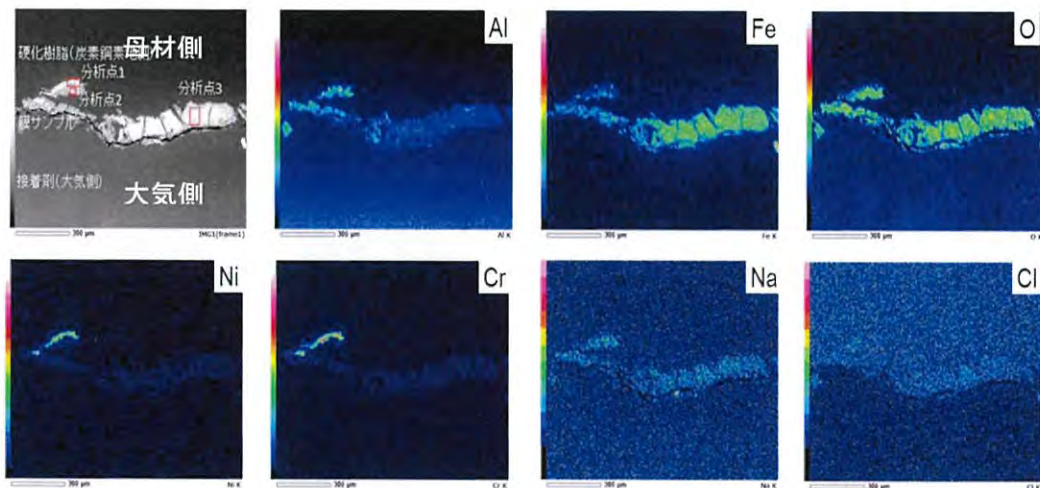
図一 52 観察試料 (No. 15 / 変色部)

- 皮膜全体でOが確認され、それに準じてFeとAlが確認されていることから、皮膜全体でFe酸化物とAl酸化物が共存している状態と考えられる
- 同位置における両面テープによる分析結果からは、高い濃度のClが確認されていたが、ごく微量の結果しか検出されず、EDSマッピングの結果、接着剤および樹脂にも検出がされ、試料作成時の水に溶出した可能性が考えられる
- 母材側でCrおよびNiは、建設時のAl溶射時の母材の素地調整をした際に床面のSUSライニングから生じたSUSの微粉によるものと考えられる

③ A 1 溶射皮膜の再施工

A 1 溶射皮膜のサンプル採取を実施後は、母材近傍まで皮膜が剥離した状態となることから、対象とした位置決め部材基部に対して、A 1 溶射皮膜の再施工を実施した。

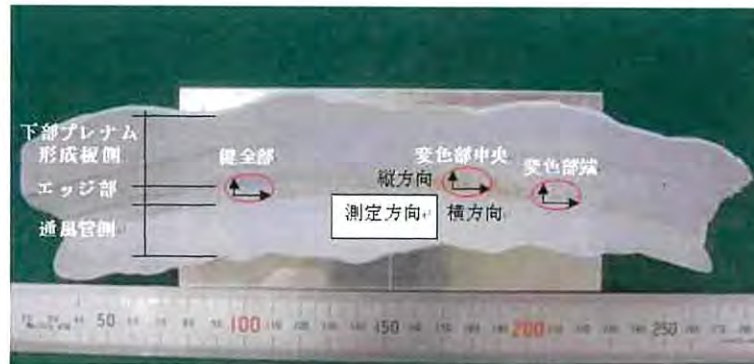
図- 56 レプリカ採取結果 (通風管 No. 70)

したがって、母材の腐食が推定される大きな凹凸はないものと考えられる。

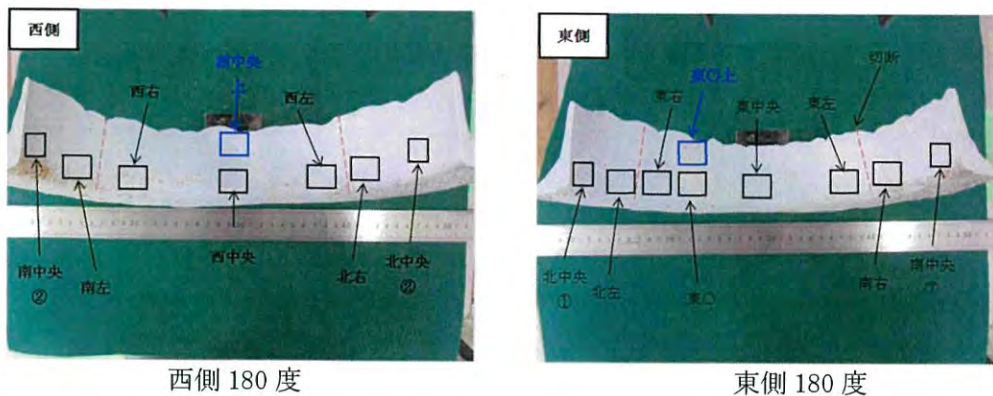
図- 59 レプリカ採取結果 (位置決め部材 No. 16)

以上のことから、位置決め部材基部は、溶接ビードの影響により凹凸が増加しているものの、それらを考慮した結果からも母材の腐食が推定される数 mm の凹凸ではないことを確認した。

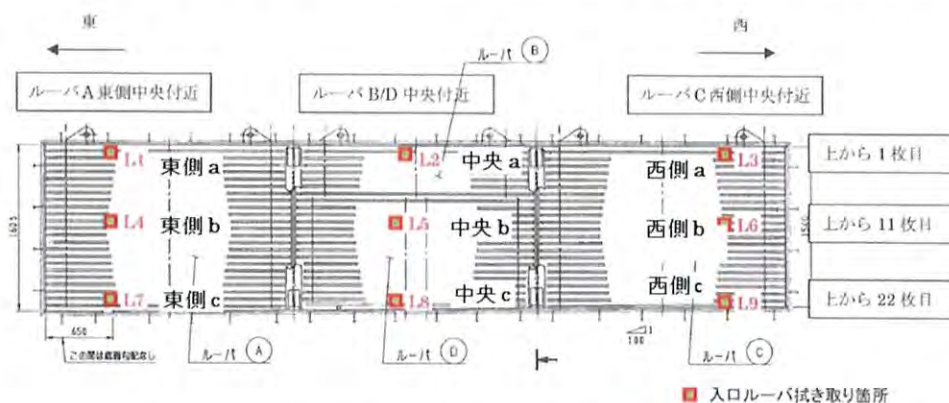
図－60 入口ルーバのサンプル採取箇所

分析した結果、Feと比較して、CrおよびNiの割合が少ない結果となった。

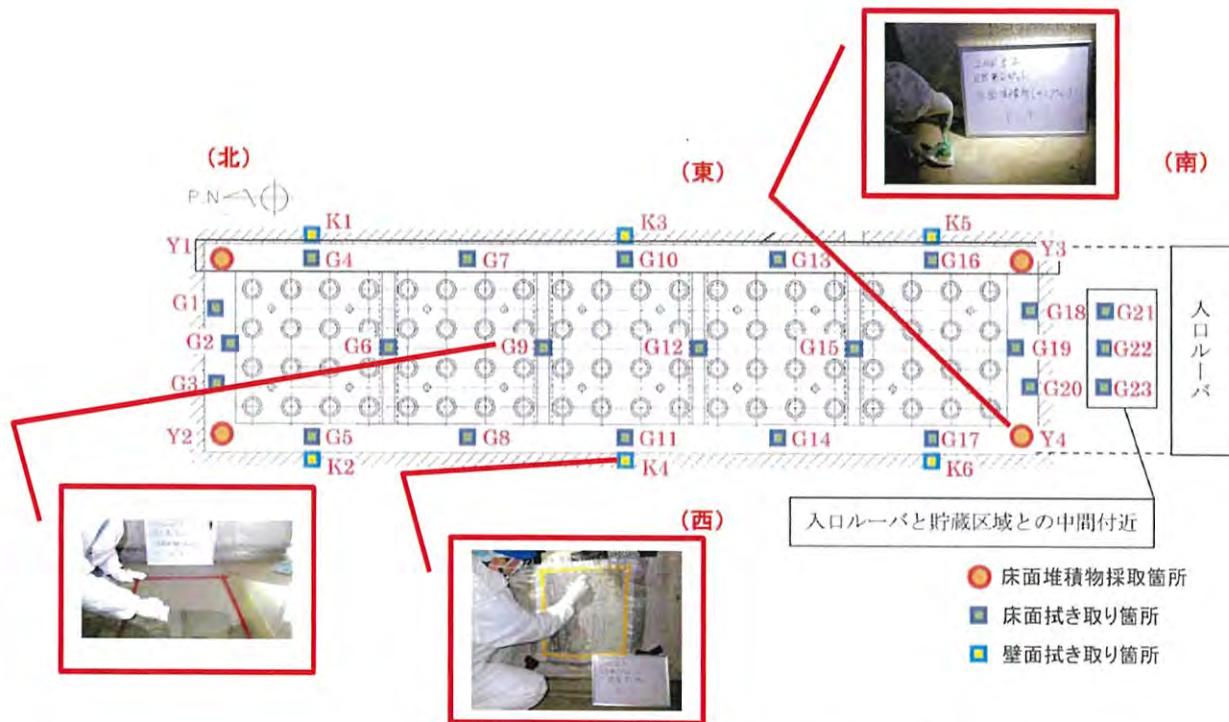
図－61 下部プレナム床面等のサンプル採取箇所

分析した結果、全採取点において、Feと比較して、CrおよびNiの割合が少ないことを確認した。

また、入口ルーバ側の採取箇所G21では、堆積物の量が多く他の位置と比較してFe、CrおよびNiが特に多い値を示した。南側の入口ルーバ側の下部プレナム床面は、北側の出口ルーバ側に比べ、堆積物の量が多く、Fe、CrおよびNiが高い値を示した。
