5. 第2貯蔵区域で確認された変色部に対する評価等

表－52 貯蔵区域毎の目視による状態観察結果 比較

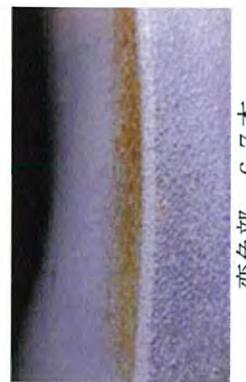
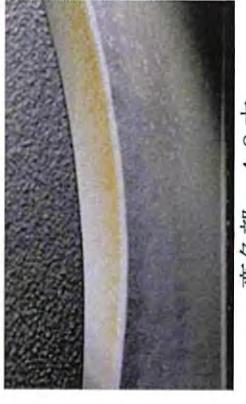
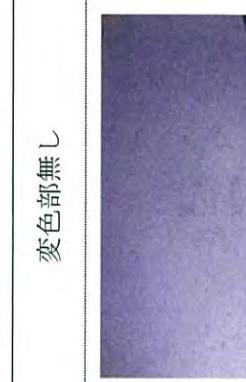
- ・ 第2貯蔵区域では、第3および第4貯蔵区域と比較して、下部プレナム床面全域に多くの塵、埃等の堆積物を確認した。
- ・ 第3および第4貯蔵区域では確認されなかったが、位置決め部材基部の周囲に特に多くの堆積物を確認した。

- ・ 位置決め部材側面において変色部を確認したが、第3および第4貯蔵区域と同様の程度であることを確認した。
- ・ 位置決め部材基部において、第3および第4貯蔵区域とは異なる変色部3本を確認したが、他に確認した6本の変色部は、第3および第4貯蔵区域と同様の程度であることを確認した。
- ・ A1溶射皮膜の結果、第3および第4貯蔵区域と同様、建設当時の管理値以上であることを確認した。
- ・ 母材の肉厚測定の結果、第3および第4貯蔵区域と同様、計画値以上であることを確認した。

変色部 3本	変色部 40本
	側面		変色部無し	変色部無し
収納管	底面		変色部無し	変色部9本

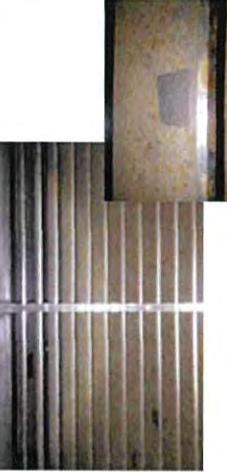
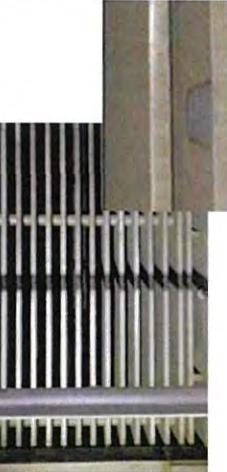
設備名称 貯蔵区域	第 2 貯蔵区域	第 3 貯蔵区域	第 4 貯蔵区域
下部プレナム形成板

- ・ 通風管内面において変色部を確認したが、第3および第4貯蔵区域と同様の程度であることを確認した。
- ・ 収納管底面において、第3貯蔵区域と同様に変色部は確認されなかった。第4貯蔵区域の収納管底面には、ごく薄い色の変色部を確認していた。
- ・ 下部プレナム形成板において変色部を確認したが、第3および第4貯蔵区域と同様の程度であることを確認した。
- ・ A1溶射皮膜の結果、第3および第4貯蔵区域と同様、建設当時の管理値以上であることを確認した。
- ・ 母材の肉厚測定の結果、第3および第4貯蔵区域と同様、計画値以上であることを確認した。

位置決め 部材	基 部 変色部 29箇所	側 面 変色部 18本 (他貯蔵区域と異なる変色 3本)	変色部 43箇所 変色部 9本

変色部 21箇所 変色部 8本

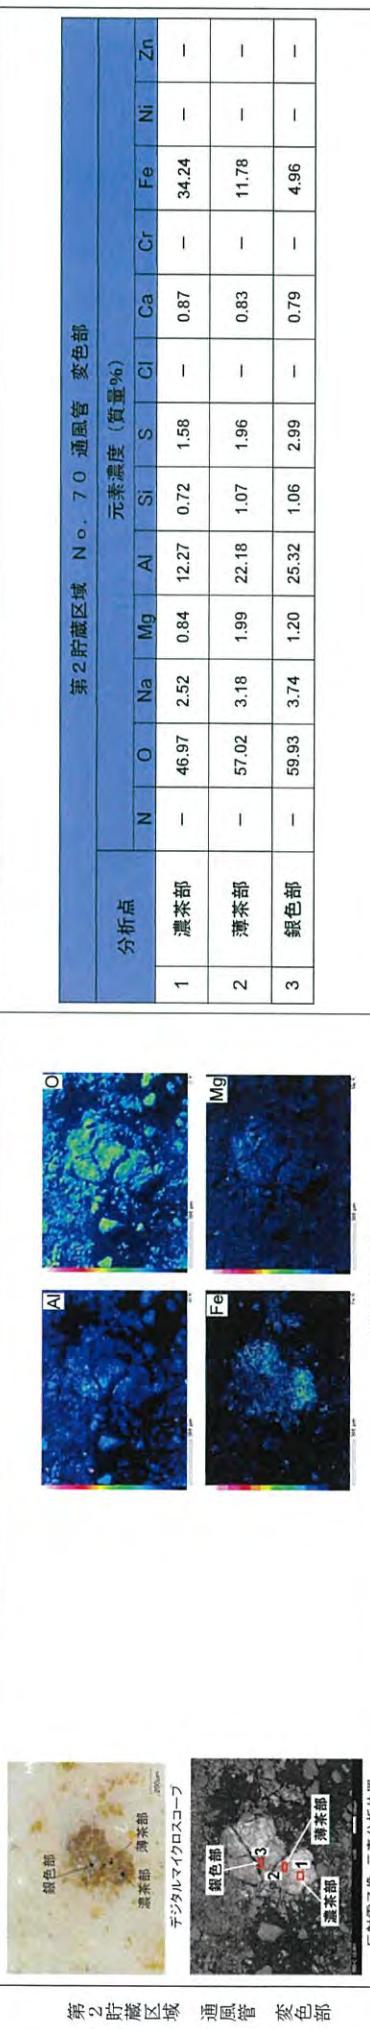
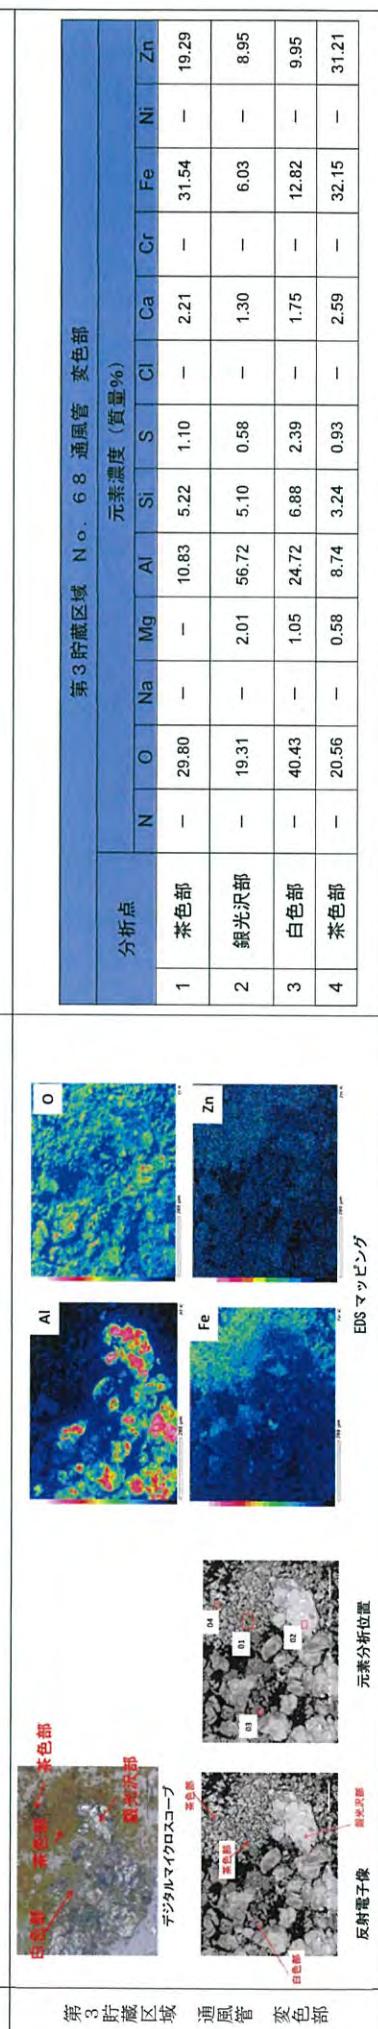
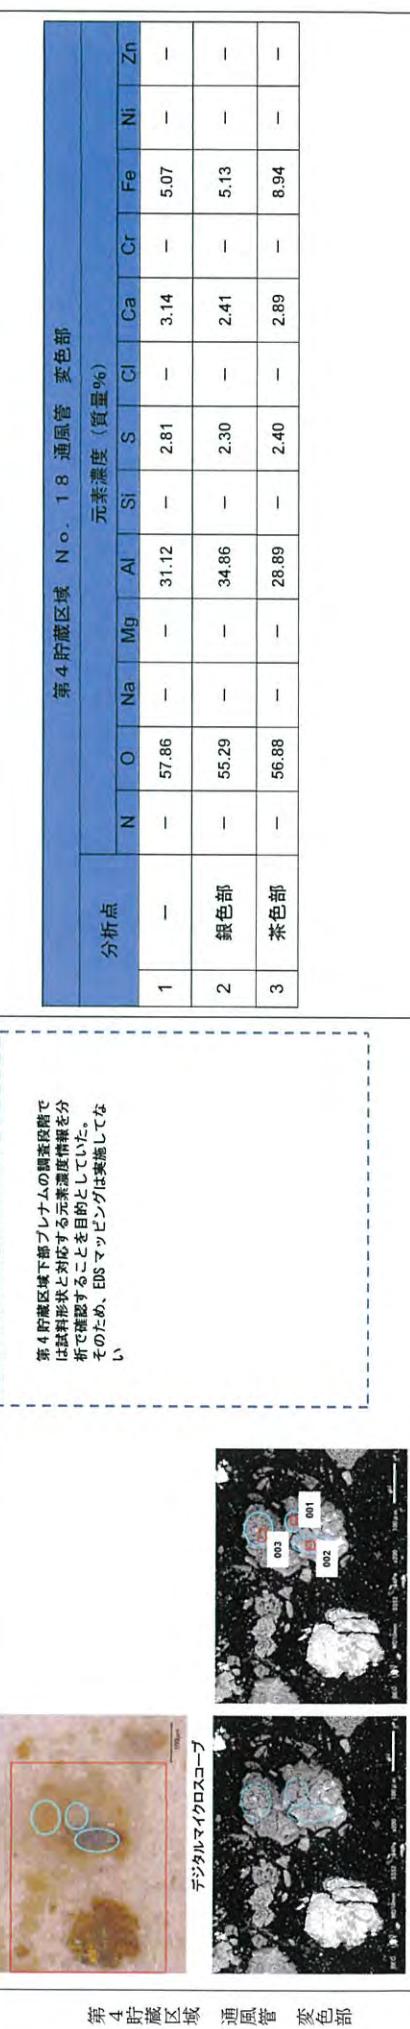
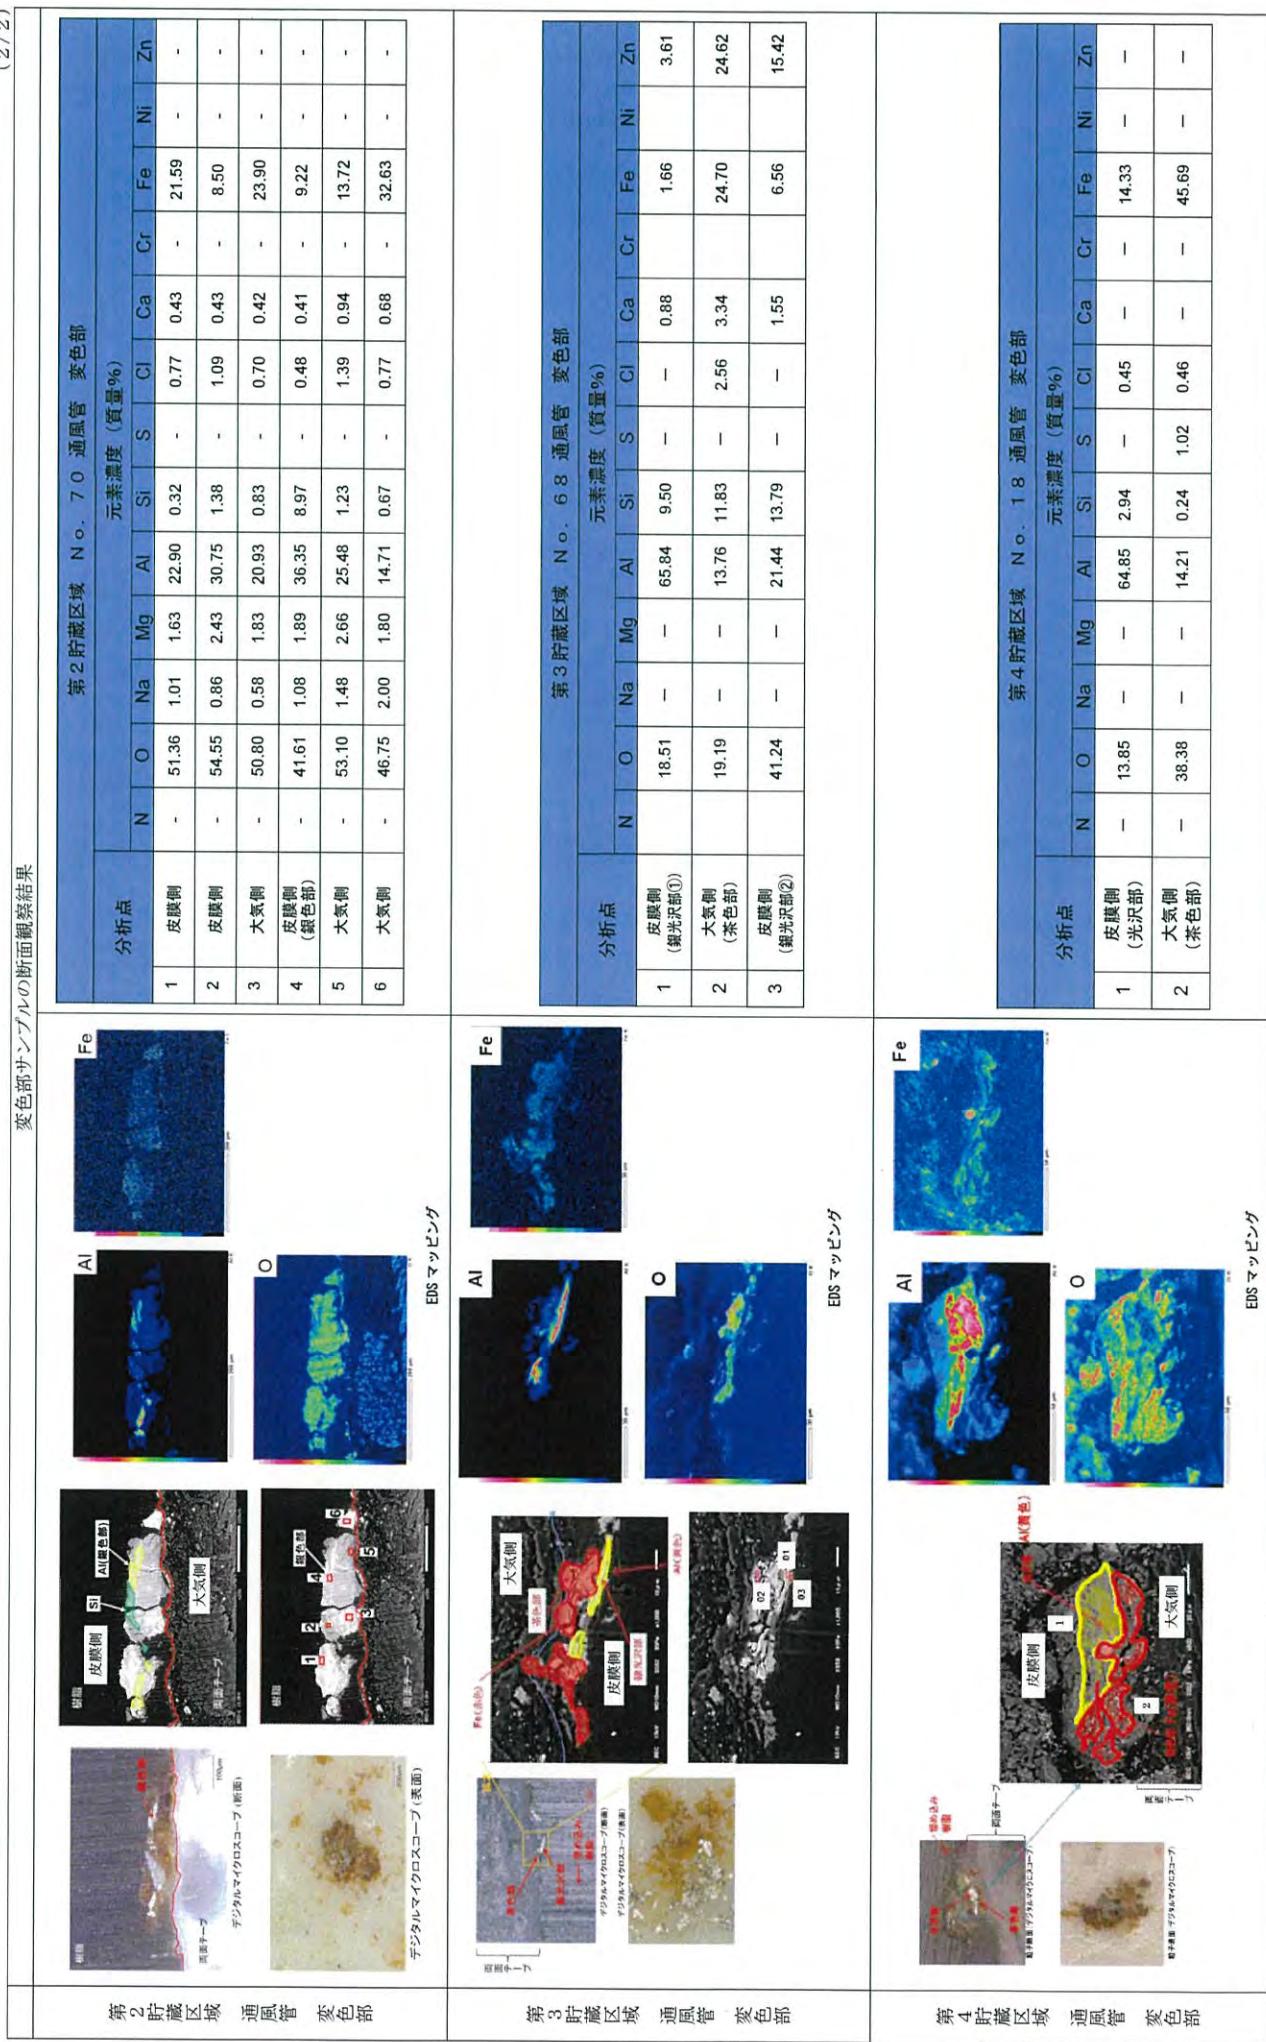
表一 55 貯藏区域毎の変色部のサンプル分析結果比較（通風管変色部）

以下の観察結果から、全貯蔵区域に共通して通風管の変色は外部由来のFeの付着による可能性が高いと考えている。

- ・ 全貯蔵区域に共通して、大気側にFe、皮膜側にAlの割合が高い。
- ・ 下部プレナムの構成部材に存在しない外部由来と考えられる元素のMg、Na、Cl等が微量ではあるが検出されている。
- ・ 第3貯蔵区域のZnは、封孔処理剤に含まれるZnが検出されたものと考えられる。

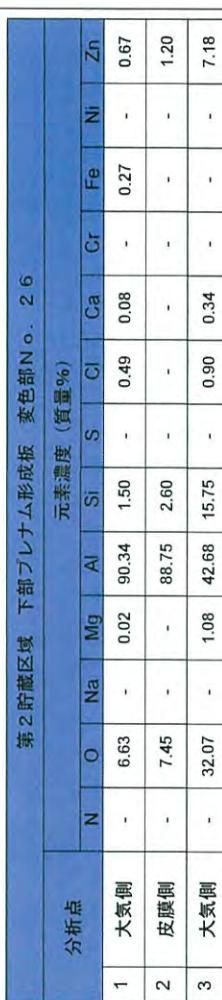
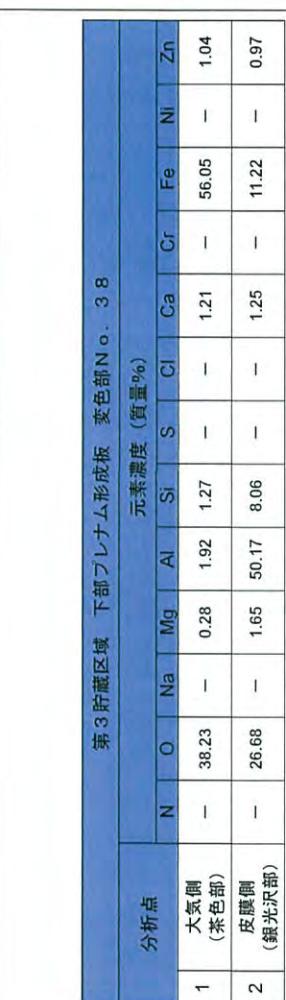
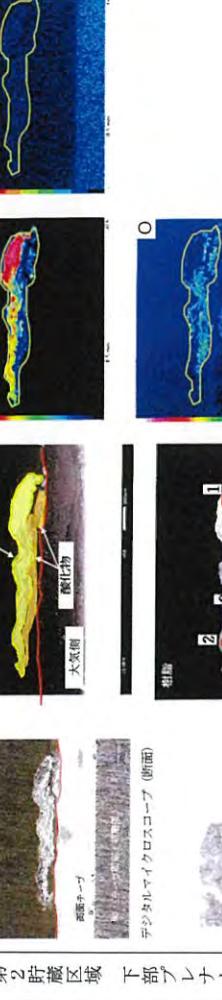
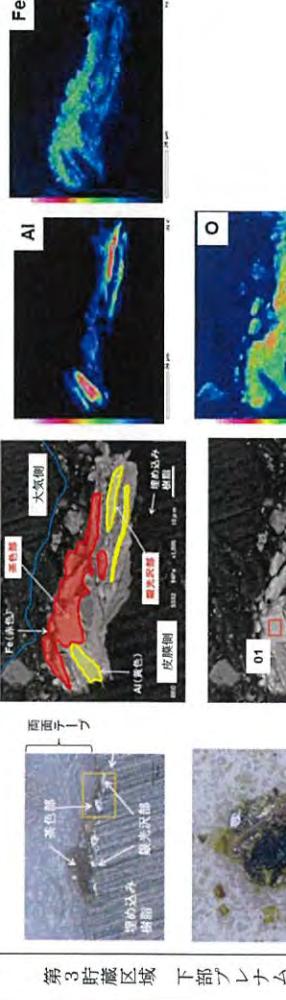
表一 56 貯蔵区域毎の変色部のサンプル分析結果比較（下部フレナム形成板）

以下の観察結果から、全貯蔵区域に共通して下部プレナム形成板の変色は外部由来のFeの付着による可能性が高いと考えている。

- ・ 全貯蔵区域に共通して、大気側にFe、皮膜側にAlの割合が高い。
- ・ 下部プレナムの構成部材に存在しない外部由来と考えられる元素のMg、Na、Cl等が微量ではあるが検出されている。
- ・ 第2、第3貯蔵区域のZnは、封孔処理剤に含まれるZnが検出されたものと考えられる。

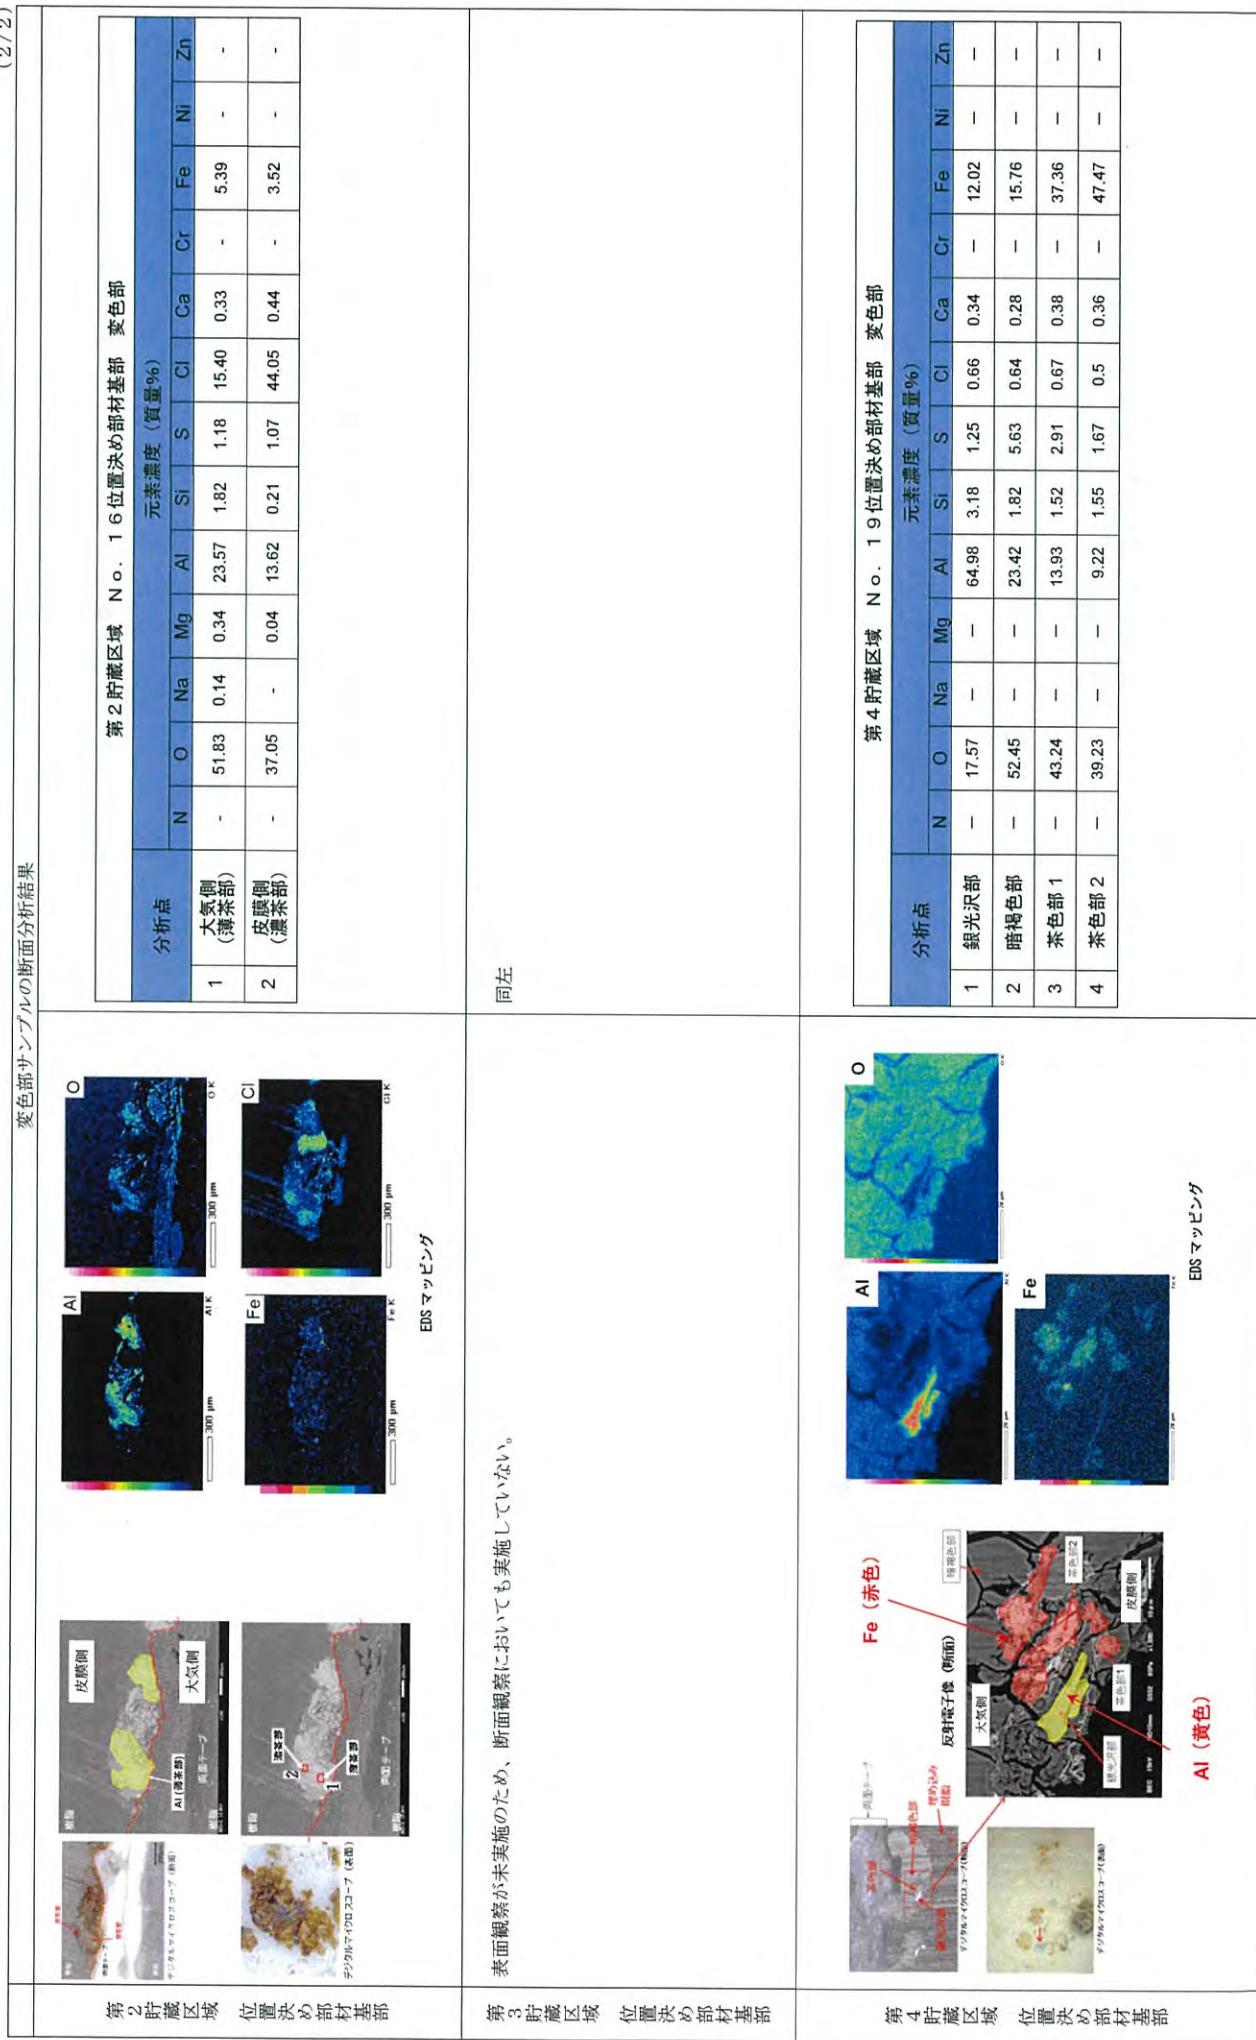
表一 57 貯蔵区域毎の変色部のサンプル分析結果比較（位置決め部材基部変色部）

以下の観察結果から、第4貯蔵区域の位置決め部材基部の変色は外部由来のFeの付着による可能性が高いと考えている。また、第3貯蔵区域においても同様であると考えられる。

第2貯蔵区域の位置決め部材基部の変色については、同様に外部由来の付着による可能性が高いと考えており、併せて、第4貯蔵区域と比較してClの割合が高いことおよび湿潤環境の維持により、第3および第4貯蔵区域とは異なる変色の状態になったものと考えている。

- ・ 第4貯蔵区域の変色部は、大気側にFe、皮膜側にAlの割合が高い。
- ・ 第2貯蔵区域の変色部は、第4貯蔵区域と比較して、高い濃度のClが検出されている。
- ・ 全貯蔵区域に共通して、下部プレナムの構成部材に存在しない外部由来と考えられる元素のMg、Na、Cl等が微量ではあるが検出されている。

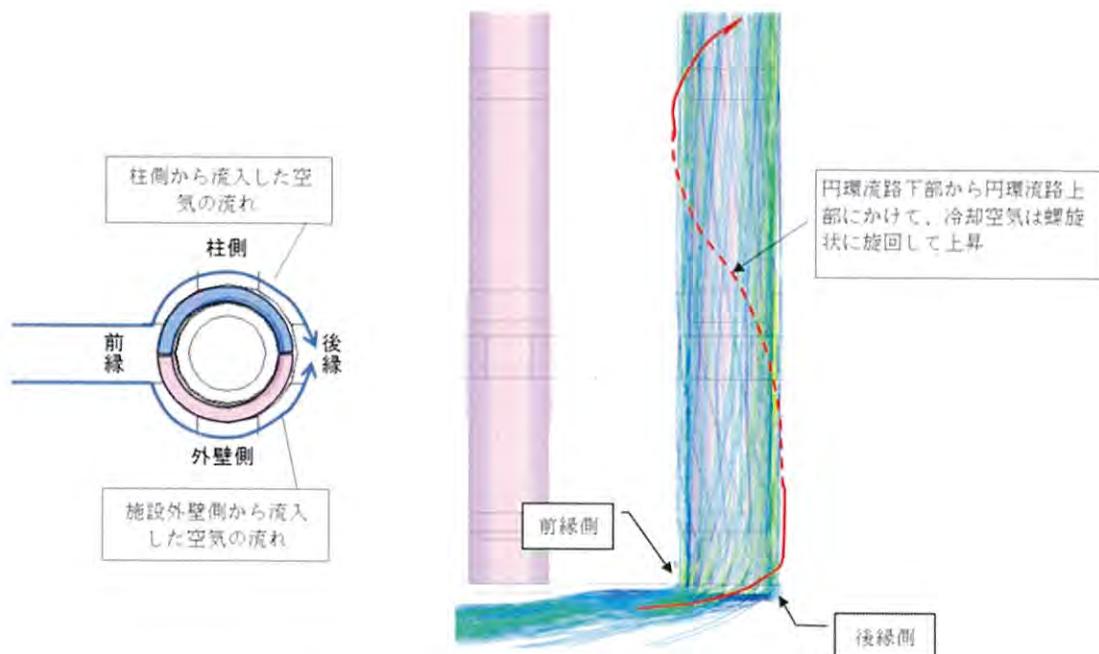
図- 64 円環流路内の空気の流れ

- ・ 円環流路下端の前縁側から流入した空気は円環流路の収納管外側の周囲を巻くように通風管の内側に沿って流れ、後縁側で合流する
- ・ 合流の後、円環流路を上昇するにしたがって流れは螺旋状に旋回しながら上昇する流れに整流されていく傾向がある。

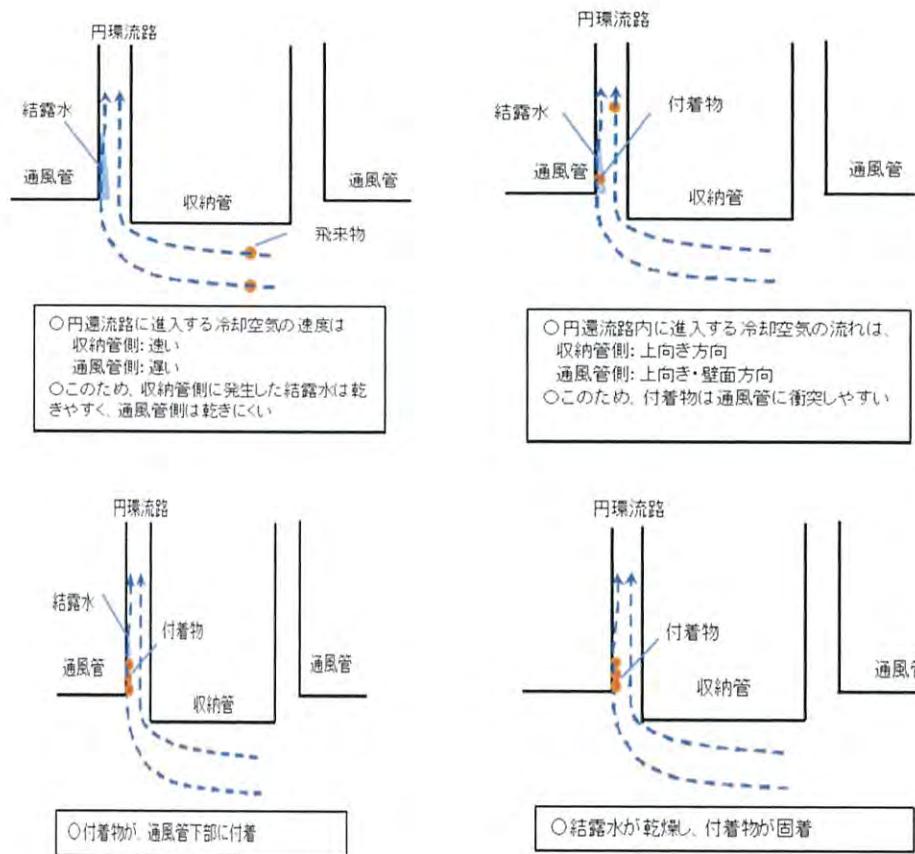
図一 65 通風管内面に付着物（鉄さび）が付着するイメージ図

- 下部プレナム内に流入した大気浮遊塵が、冷却空気に運ばれ、A1溶射皮膜表面の凹凸や通風管等に発生した結露水に付いて乾燥しA1溶射皮膜表面に付着したものと考えられる。
- ガラス固化体が収納されている状態の場合、大気浮遊塵は表面の凹凸に引っかかる可能性があるが、通風管下端部での結露の発生はなく、常に乾燥状態であり付着が定着しない。
- ガラス固化体が収納されていない状態の場合、熱流動解析の結果、通風管において相対湿度が100%に達し、結露の発生が予想される結果を確認した。また、第2貯蔵区域の今回の調査においても、最も結露の生じやすい期間で結露を確認した（6月から8月の期間において計12日の特に午前中に確認）。

以上を踏まえ、ガラス固化体が収納されていない状態において、円環流路内の空気の流れから、収納管ではなく通風管の下端部（A1溶射皮膜表面の凹凸）に特に付着しやすい傾向であり、また結露水の発生と乾燥を繰り返すことで付着が定着（洗浄でも一部変色が残る程度の付着）したものと考える。（図- 65参照）

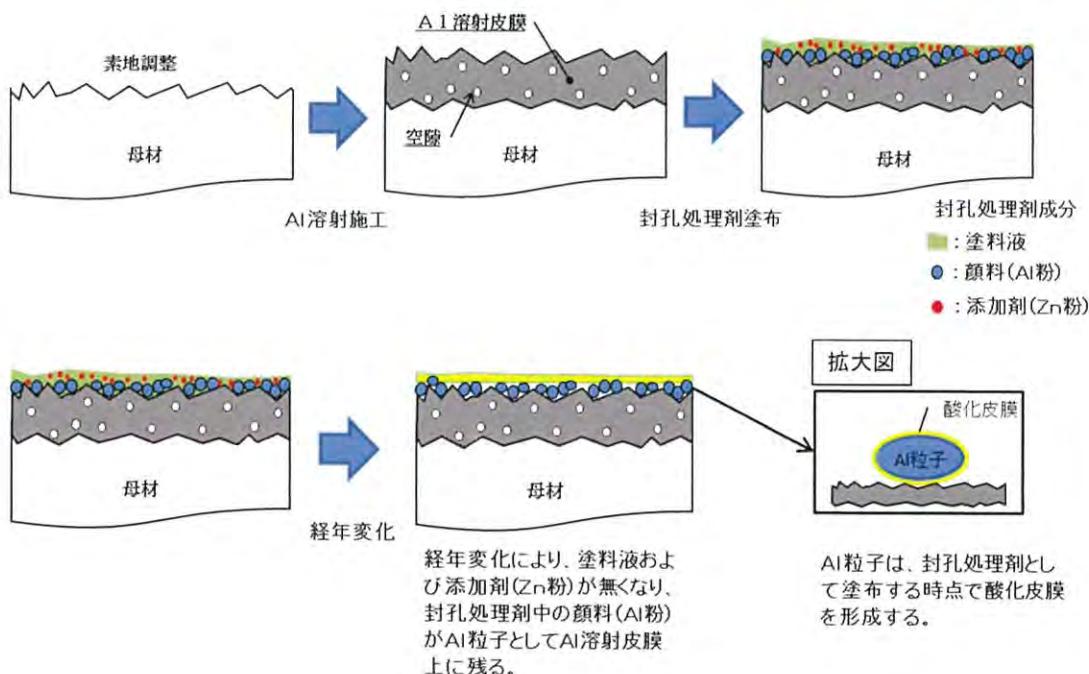
図-66 A1溶射および封孔処理施工時および経年変化時のA1溶射皮膜の状態

- 結露水・飛来塩分等でA1溶射膜・封孔処理剤のAl粒子表層が酸化して水酸化物（白鉛）化した後、外部由来の大気浮遊塵（鉱物等）の付着と、付着成分の一部の溶解で変色部が生成した状態となる。
- 上記状態において、C1の濃縮が進みつつ水の供給が継続する厳しい腐食環境となった場合、A1の白鉛化と環境遮断・犠牲防食機能の低下が進行し、特に膜厚の薄い箇所又は構造上不連続な点（溶接部）等は水分が炭素鋼素地に達し、母材からFeの浸み出しが発生するものと考えられる。

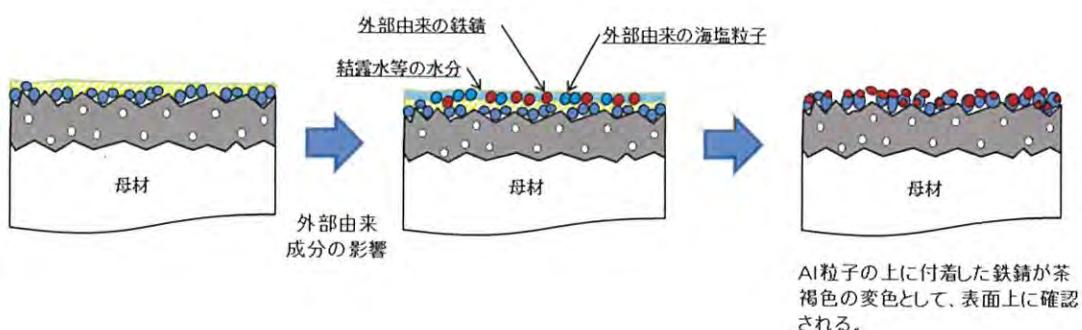
図-67 外部由来物質等の影響によるA1溶射皮膜の状態

以下については、第1貯蔵区域の調査結果を考慮し、再評価することとするが、現時点においては、位置決め部材の基部で確認した第3および第4貯蔵区域と異なる変色部は、「外部由来物質の付着」、「結露や潮解による湿潤環境」、「塩化物の濃縮」等により、A1溶射皮膜、または封孔処理剤が何らかの影響を受けているものと考えられる。

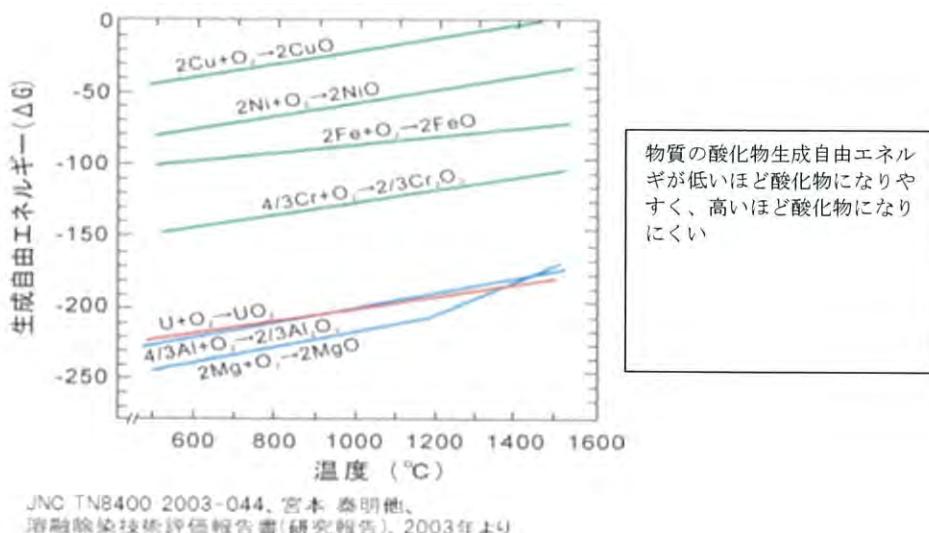
図-68 物質の酸化物生成自由エネルギー

鉄粉が付着した場合、FeよりもA1の方が酸化物になりやすく、不働態膜(A1酸化物)の方が酸化物として安定なため、付着した鉄粉によりA1不働態膜表面の酸素が奪われることはなく、A1溶射皮膜の消耗を加速する可能性はない。(図-68および図-69参照)

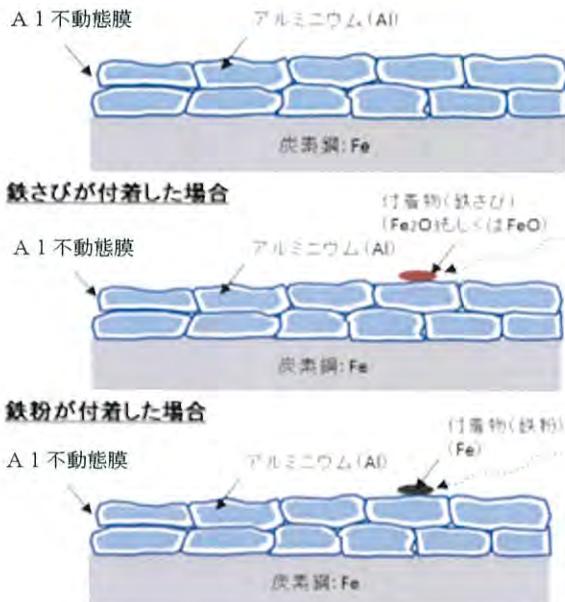
図一 69 鉄さび等が付着した場合のイメージ

また、第3および第4貯蔵区域と同様に、第2貯蔵区域の通風管等で確認された変色部も、断面観察の結果より既に酸化物の形態となっており、A1溶射皮膜の表面のA1不働態膜を変化させるものではない。
