2015年9月10日に提出した「廃棄物管理施設ガラス固化体貯蔵建屋 下部プレナム等に係る調査等の実施計画」(2016年9月30日一部改正)に基づき、調査対象であるガラス固化体を収納する第1貯蔵区域から第4貯蔵区域のうち、ガラス固化体貯蔵建屋第1貯蔵区域下部プレナム等に係る調査結果および評価について報告する(第2~第4貯蔵区域については報告済み)。本報告では経過報告とし、外部由来物の発生元等の調査、変色の発生メカニズムの特定、中長期の健全性評価および各貯蔵区域の調査結果等を踏まえた処置方法については、別途作成する最終報告書において報告する。

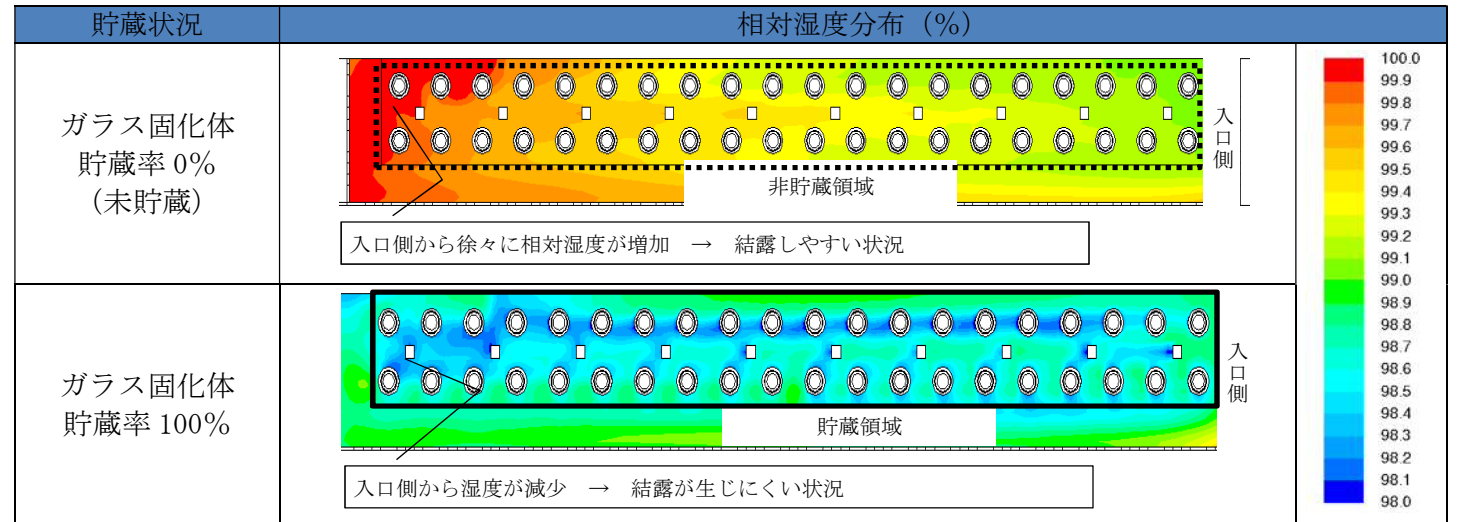
表-6 貯蔵区域の相対湿度評価

- ・ガラス固化体が貯蔵されていない状態の場合、下部プレナム内に流入した外気は、下部プレナム床面によって冷やされ、特に下流側において結露が発生しやすいことを確認した。また、円環流路の上部に位置する上部プレナム形成板に関しては、相対湿度が100%に達せず、結露が発生しない解析結果が得られた。
- ・ガラス固化体貯蔵量の増加に応じて相対湿度が低下し、結露の発生が減少する解析結果が得られた。

解析条件: 外気温 (25℃) 下部プレナム内床面 (10℃) 冷却空気入口境界における相対湿度 (99%)

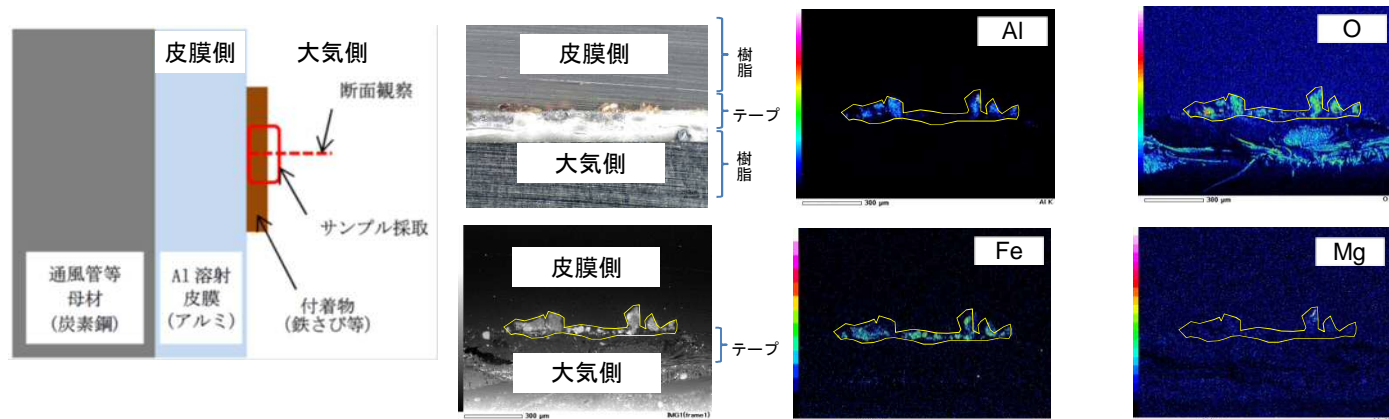
図-1 断面観察結果 (粘着テープを用いた変色部のサンプル採取・分析結果)

- ・通風管の変色部サンプルの断面観察において、アルミニウム(Al)酸化物、鉄(Fe)酸化物を主成分とするものを確認した。(図-1参照)
- ・変色部のサンプルからはわずかな量のマグネシウム(Mg)、塩素(Cl)等が確認され、これらの元素は、下部プレナム内の設備に含まれない外部由来物質であることを確認した。
- ・位置決め部材基部に確認した変色部(第3および第4貯蔵区域より濃い変色)からは、他の変色部に比べ、高い濃度の塩素(Cl)を確認した。(表-3参照)
