1. はじめに

本報告は、経過報告書の調査結果を踏まえ、確認された変色部の発生原因、中長期健全性、処置・対策および今後の対応について最終報告するものである。なお、調査対象設備のうち、安全上重要な施設は収納管、通風管であり、位置決め部材は収納管、通風管の耐震支持機能を期待したものではない。

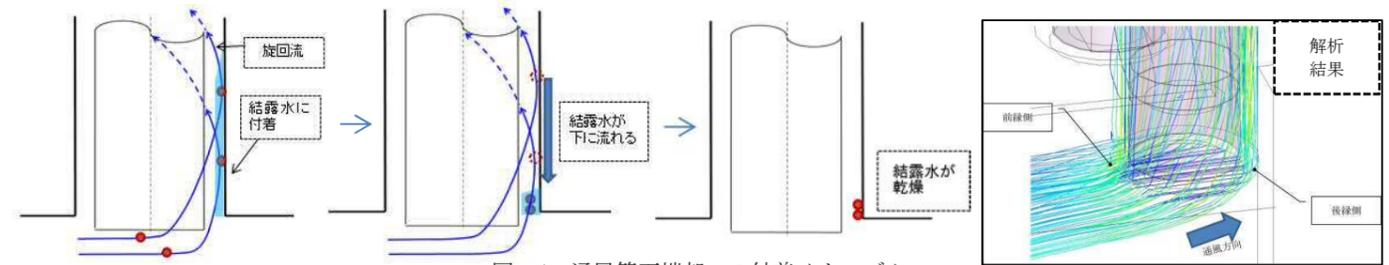
図-4 通風管下端部への付着メカニズム

(3) 通風管下端部で想定される付着メカニズム

付着メカニズムは図-4のとおりと考える。

第3、第4貯蔵区域において、ガラス固化体が貯蔵されていない状態での結露発生を確認していること、通風管側面に変色部が確認されていないことを総合的に勘案すると、想定した付着メカニズムと整合すると考えられる。

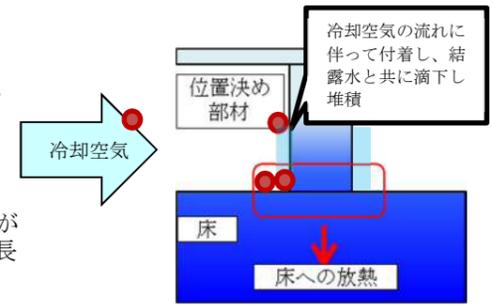
図-5 位置決め部材への付着イメージ

塵埃、海塩粒子等が流入し、床面に蓄積しやすい傾向があること、付着物が結露と共に流れて基部に蓄積しやすく、それらの蓄積により、湿潤時間が長期化し、腐食が進展すると考えられる。(付着イメージは図-5参照)

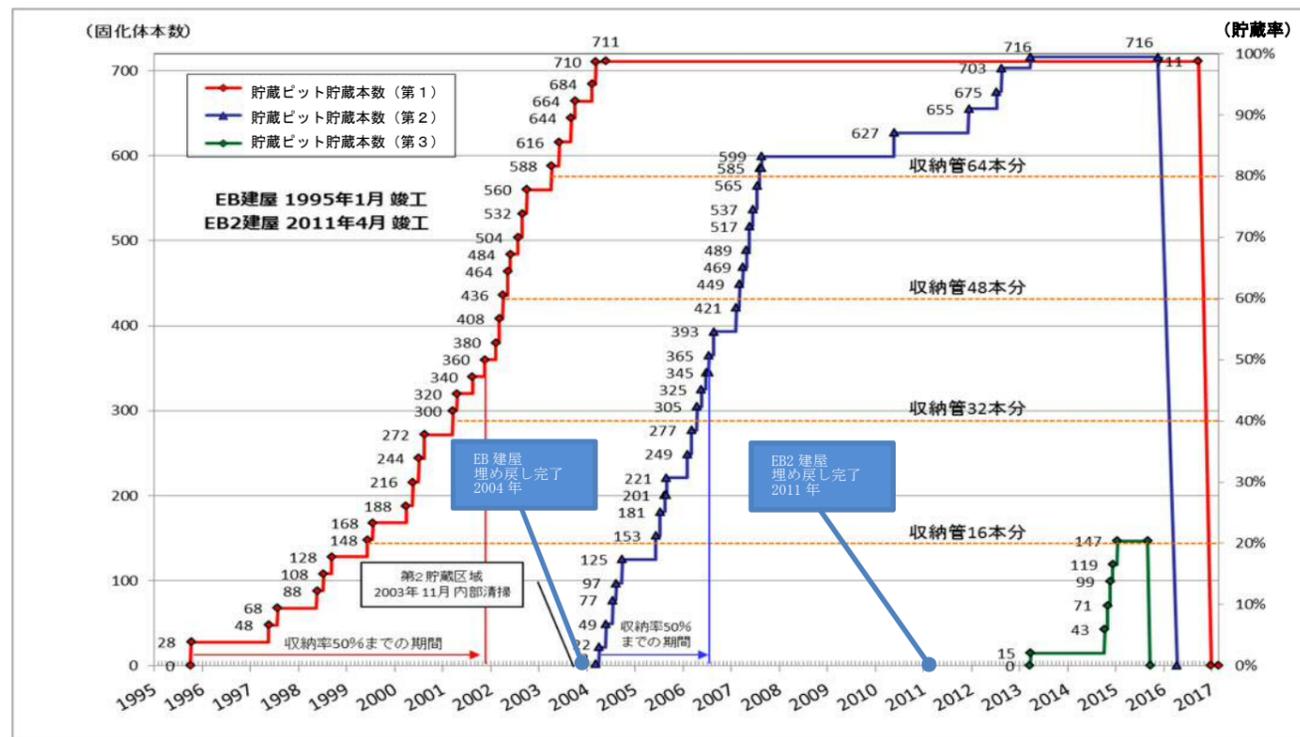
図-2 ガラス固化体貯蔵状況 (各貯蔵区域調査開始前までのガラス固化体貯蔵状態)

(4) 建屋毎の付着傾向の違いに対する調査	<ul style="list-style-type: none"> <li>建屋竣工時期の確認</li> <li>建屋周辺環境の確認</li> </ul>	<ul style="list-style-type: none"> <li>建屋竣工時期および建屋周辺埋戻し状況を確認した結果、付着傾向に影響する可能性があると考えられる。(図-2、3参照)</li> </ul>

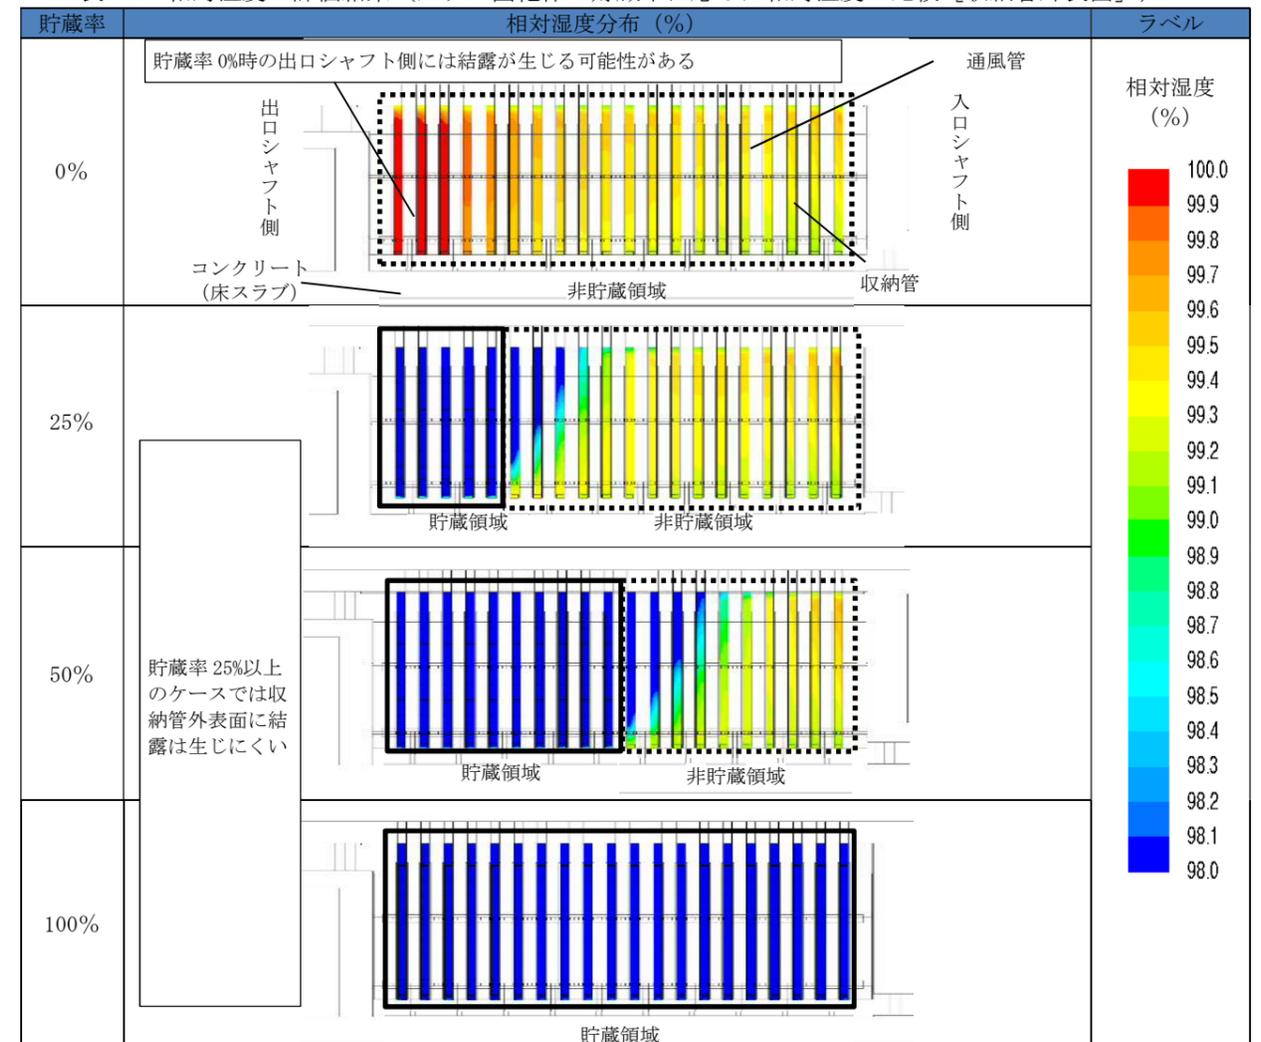
表-3 相対湿度の評価結果 (ガラス固化体の貯蔵率に応じた相対湿度の比較 [収納管外表面])

貯蔵区域における冷却空気中の湿分の結露を考慮した解析を実施した結果、ガラス固化体貯蔵量の増加に応じて相対湿度が低下し、結露の発生が減少することを確認した(表-3参照)。
