廃棄物管理施設ガラス固化体貯蔵建屋
下部プレナム等に係る調査等の実施計画に基づく
経過報告書

【第1貯蔵区域に係る調査結果および評価】

2017年6月30日
日本原燃株式会社

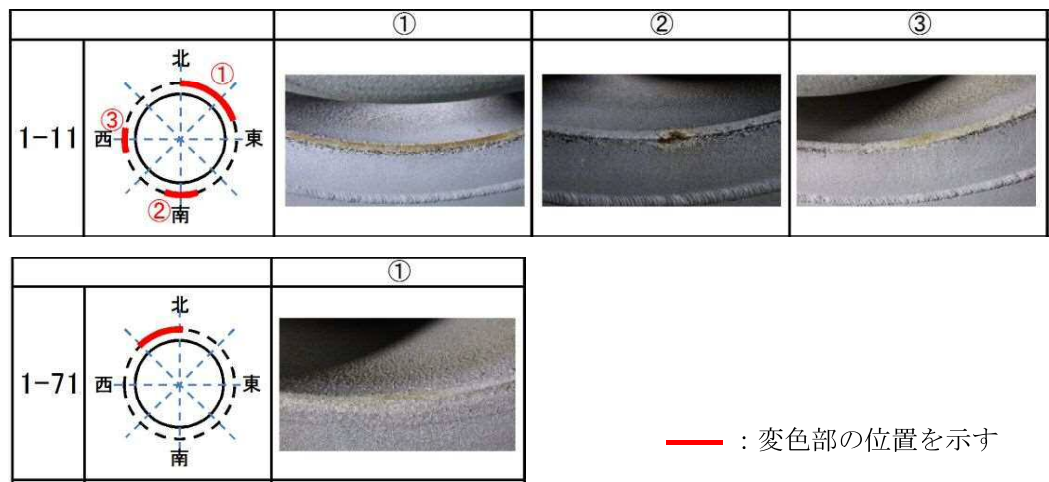
- ・ 収納管底面および外側面に変色部がないことを確認
- ・ 大半の通風管（78本）には変色部がないことを確認したが、通風管内面下端部の一部（2本）に変色部を確認

図-3 通風管内面下端部の観察結果

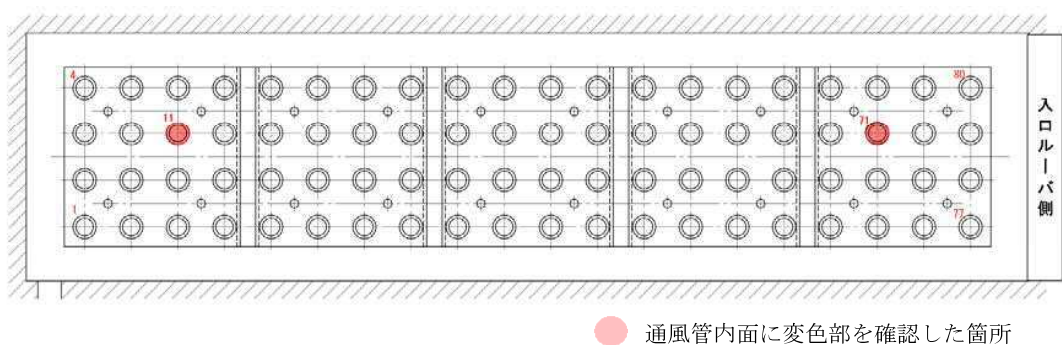
図-4 通風管内面の変色状況

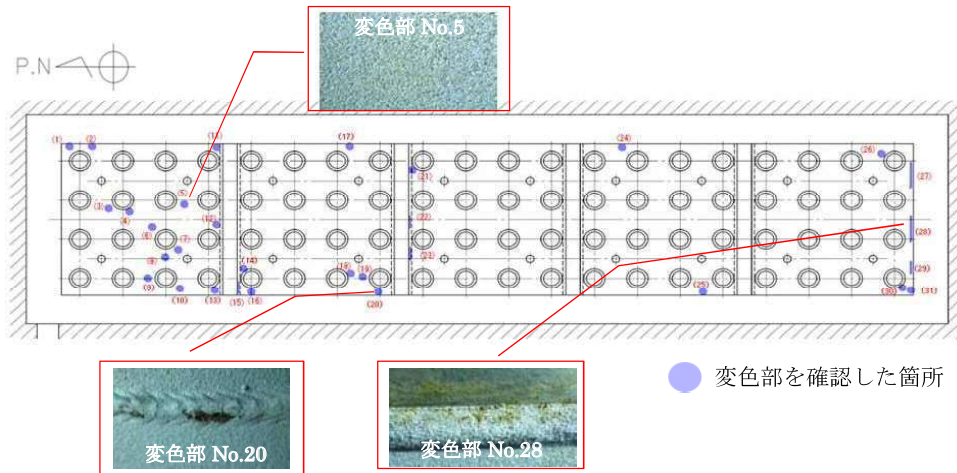
- ・ 下部プレナム形成板の表面 (31箇所) に変色部を確認

図-5 下部プレナム形成板の観察結果および変色状況

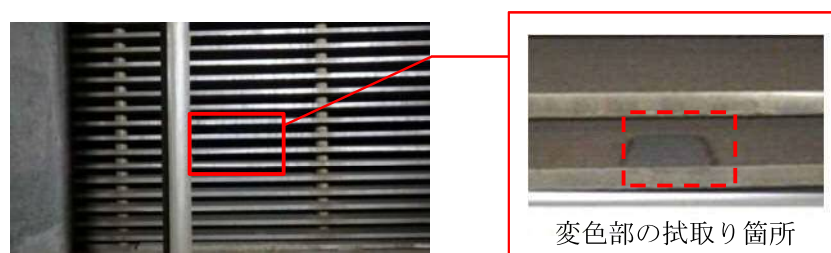
- ・ 変色部または塵埃・異物等による閉塞が無いことを確認
- ・ 入口ルーバ表面に茶褐色の変色を確認
- ・ 入口ルーバ表面の変色は、拭取りにより除去可能であることを確認

図-7 入口ルーバの観察結果

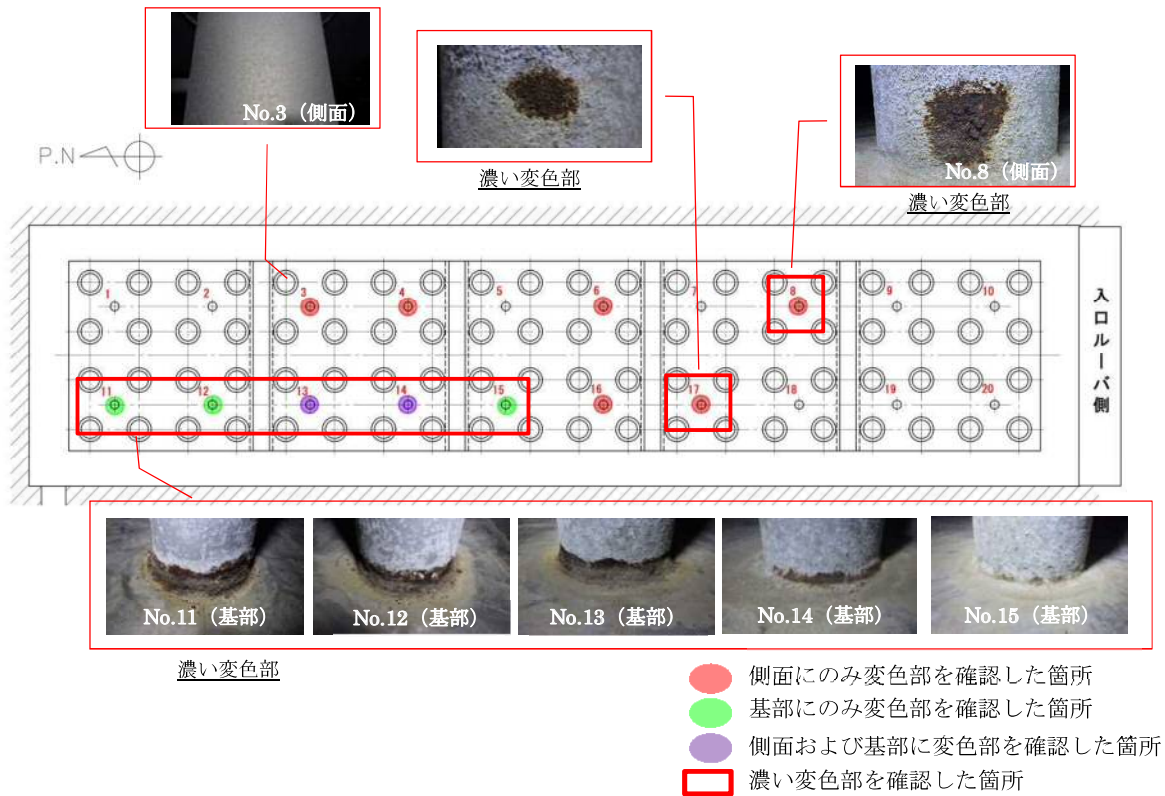
- ・ 位置決め部材基部（5本）に茶褐色の変色部を確認され、第2貯蔵区域と同様に濃い変色部を確認
- ・ 位置決め部材側面（8本）に茶褐色の変色部を確認し、一部（2本）について他貯蔵区域と比較して濃い変色部を確認。

図-9 位置決め部材の観察結果および変色状況

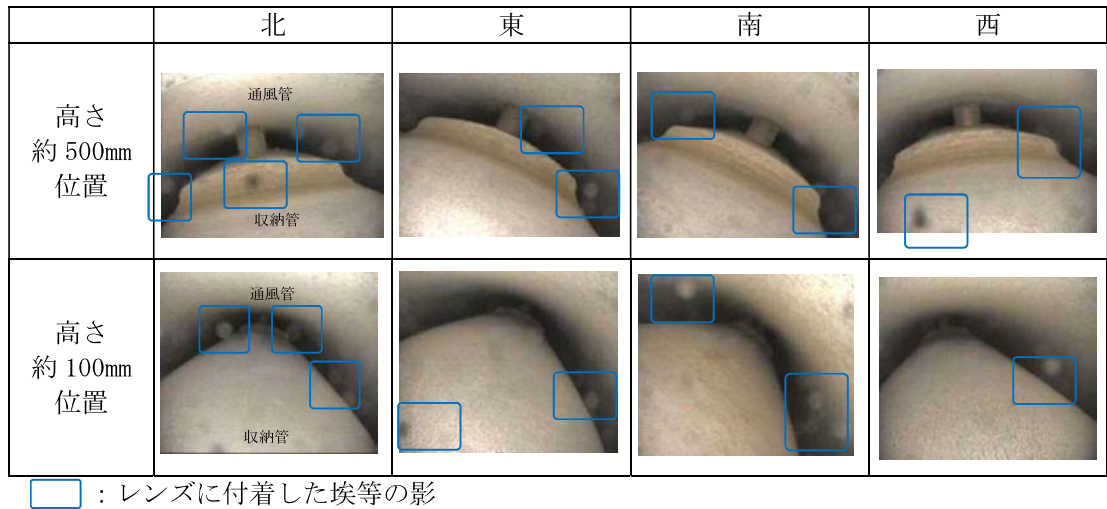
- ・ 冷却空気の流路を閉塞するような異物等がないことを確認
- ・ 塵、埃等を確認

図-10 円環流路下部からのファイバースコープによる観察結果（収納管 No. 1）

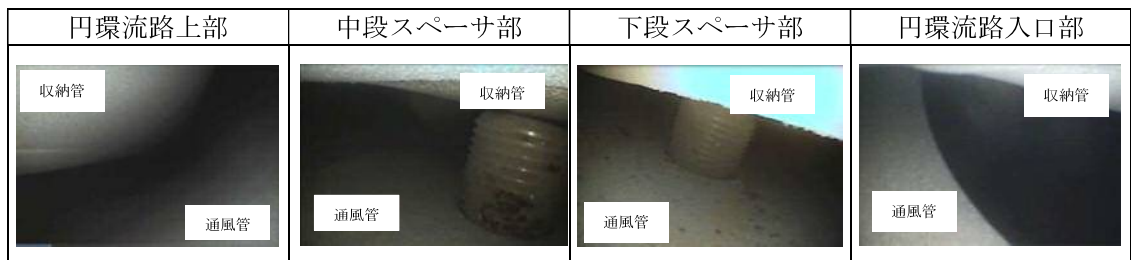
- ・ 冷却空気の流路を閉塞するような異物等がないことを確認
- ・ 下段スペーサ部および円環流入口部に埃、塵等を確認

図-11 円環流路上部からのファイバースコープによる観察結果（収納管 No. 78）

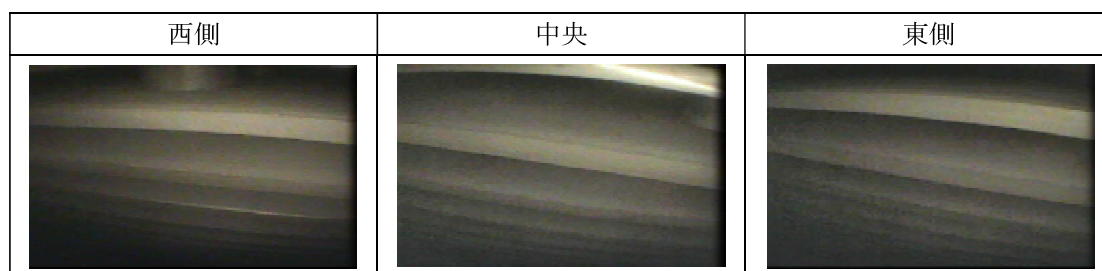
- ・ 冷却流路を閉塞するような異物等がないことを確認

図-12 ファイバースコープによる出口ルーバ観察結果

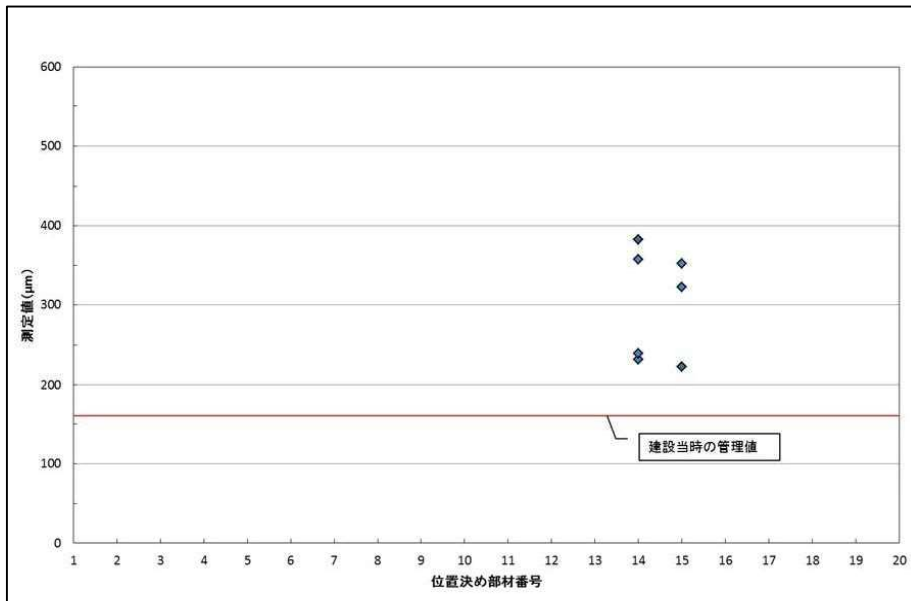
また、位置決め部材に確認された濃い変色部の一部については、表面に確認された腐食生成物の剥離が影響し測定不可であった。

図-24 位置決め部材基部 変色部のA1溶射皮膜の膜厚測定結果

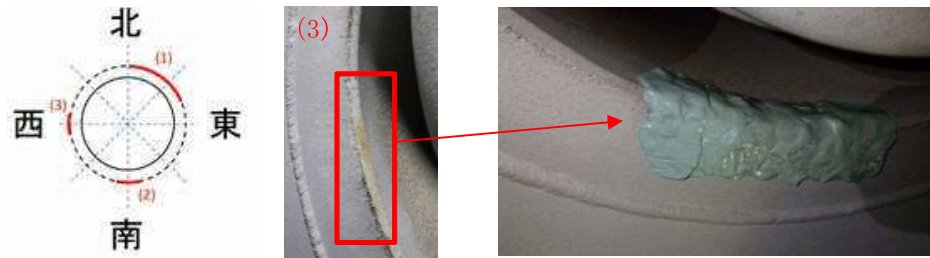
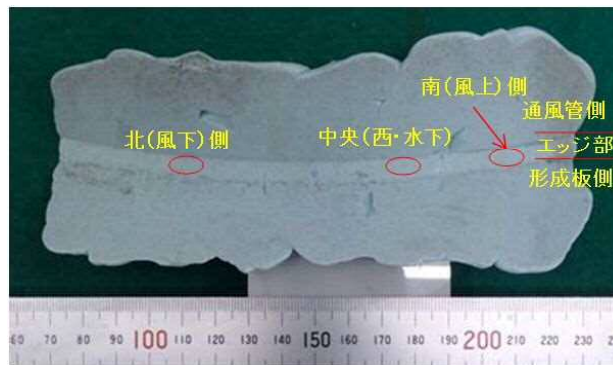
図-66 レプリカ採取結果 (通風管 No. 11)

したがって、母材の腐食が推定される大きな凹凸はないものと考えられる。

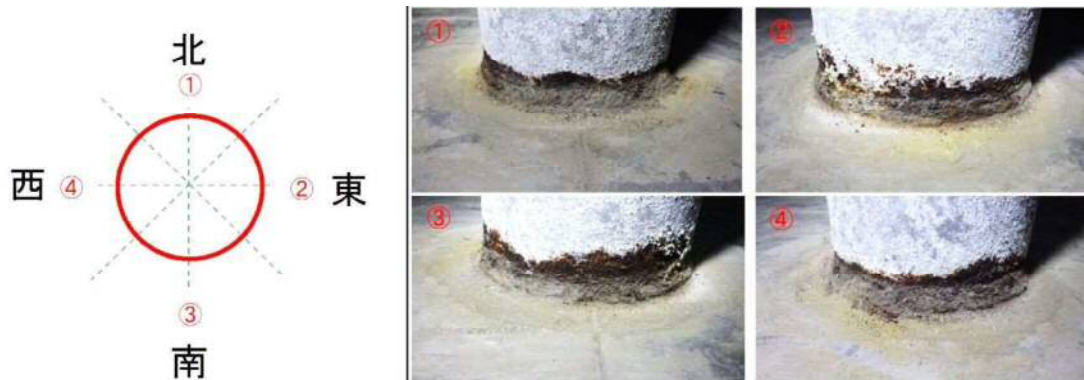
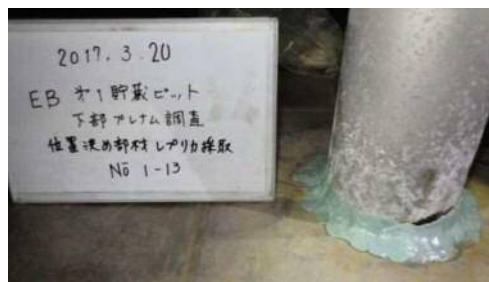
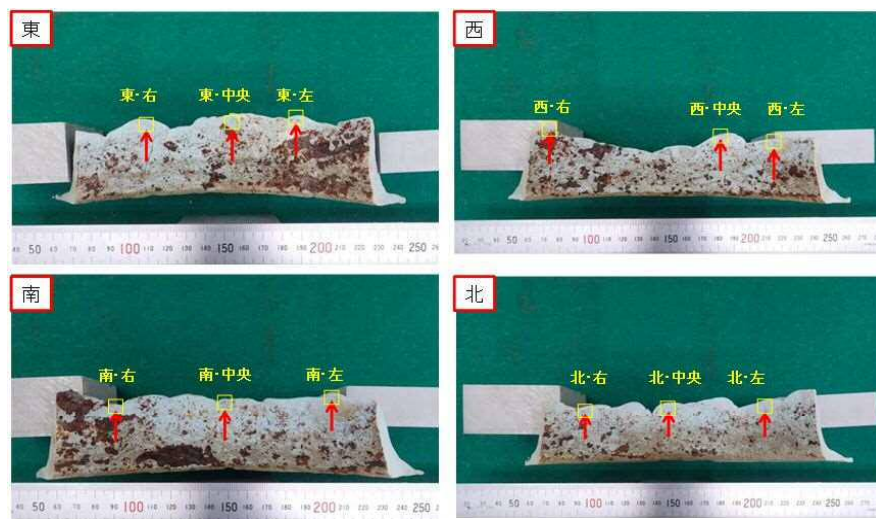
図-69 レプリカ採取結果 (位置決め部材 No. 13)

位置決め部材基部の濃い変色部について数 mm の凹凸ではないものの、わずかではあるが一部において母材腐食による凹凸の影響が考えられる。
