#### 4.2.4 外部からの飛散物に係る調査

## 5. 変色部に対する評価等

## 6. 第1貯蔵区域の健全性評価

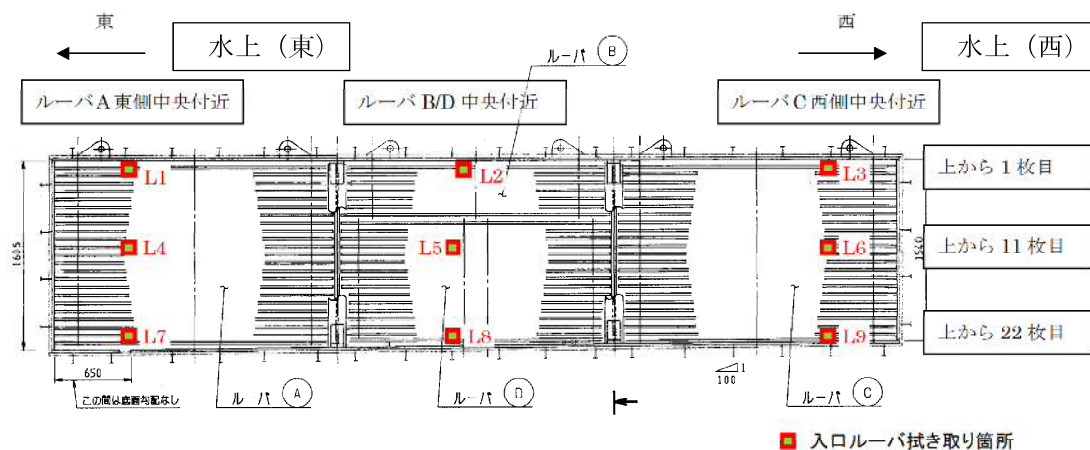
図-118 入口ルーバのサンプル採取箇所

- ・ Feと比較して、CrおよびNiの割合が少量であることを確認した。
- ・ 入口ルーバの材質は、SUS316Lでありその成分比率はおおよそFe:70%、Cr:16~18%、Ni:10~14%である。当該部材の腐食であれば、前述の比率程度になると考えられるが、Cr、Niの割合が少ない結果より、SUS材の微量な腐食によるFe成分も存在するが、外部由来のFe成分の割合が多く含まれているものと考えられる。

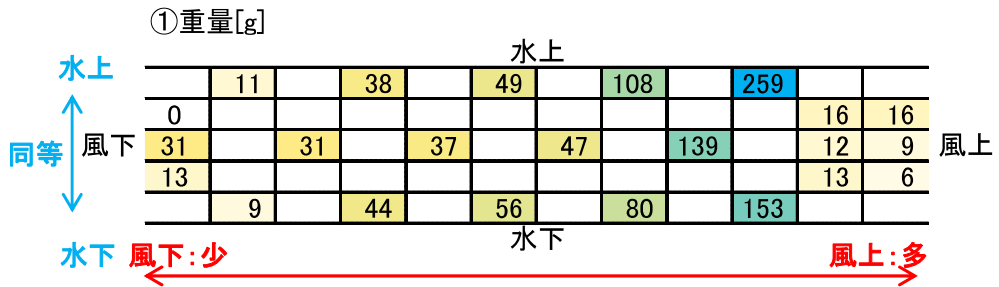
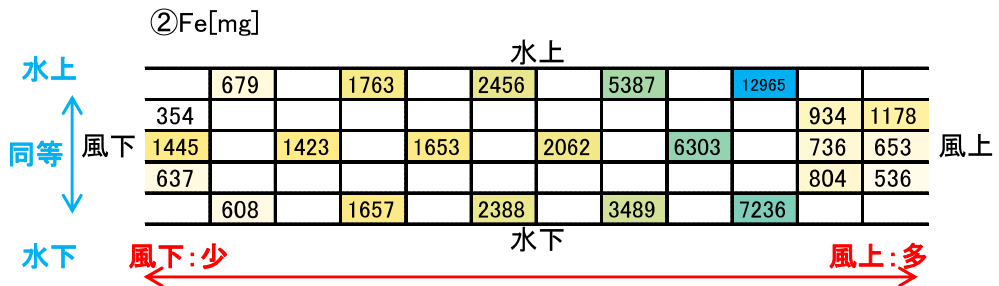
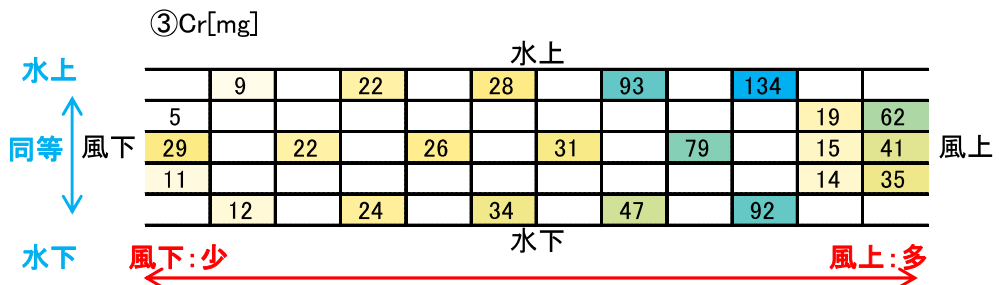
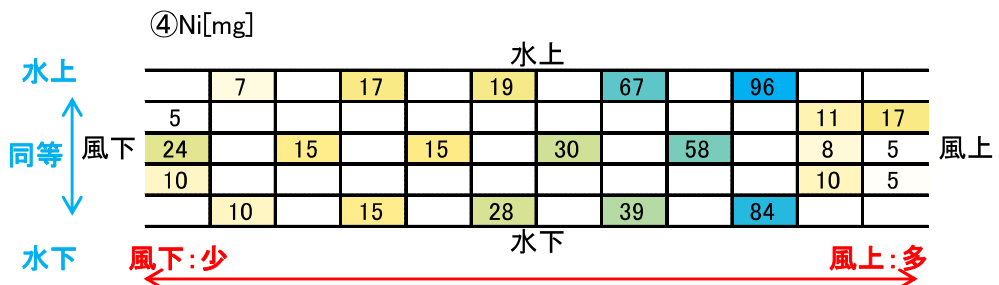
図-120 床面サンプル採取箇所と重量・分析値の対応 (カラーカウンター図)

同図から、風上側が重量・分析値ともに高く、風下にかけて減少していくことが分かる。水下・水上で比較すると、風上側で水上>水下の傾向がある他は、水下と水上で同等の分布となっている。

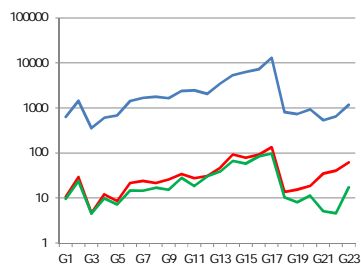
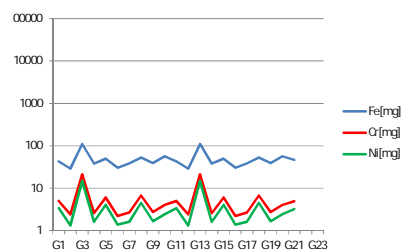
図-121 第1、2、3貯蔵区域における床面ふき取りサンプル中のF e、C r、N i分析値

このうち、床面サンプルでは外部由来のFeが第1および第2貯蔵区域で多く、第3貯蔵区域と比較してCr、Ni比が小さくなることから、Fe、Cr、Niの分析値（25×10<sup>4</sup> mm<sup>2</sup>あたりの存在量）を図-121にまとめた。

Cr、Ni存在量は第1貯蔵区域から第3貯蔵区域で大きな違いがない。第1、第2貯蔵区域はガラス固化体貯蔵期間が長いことからSUS由来のCr、Niが下部プレナム部内に広く分布し、ここに外部由来のFeが追加されたものと考えられる。

一方、第3貯蔵区域はガラス固化体貯蔵期間および貯蔵本数とも第1、第2貯蔵区域と比べて小さいが、Cr、Niの存在量が同等となっている。

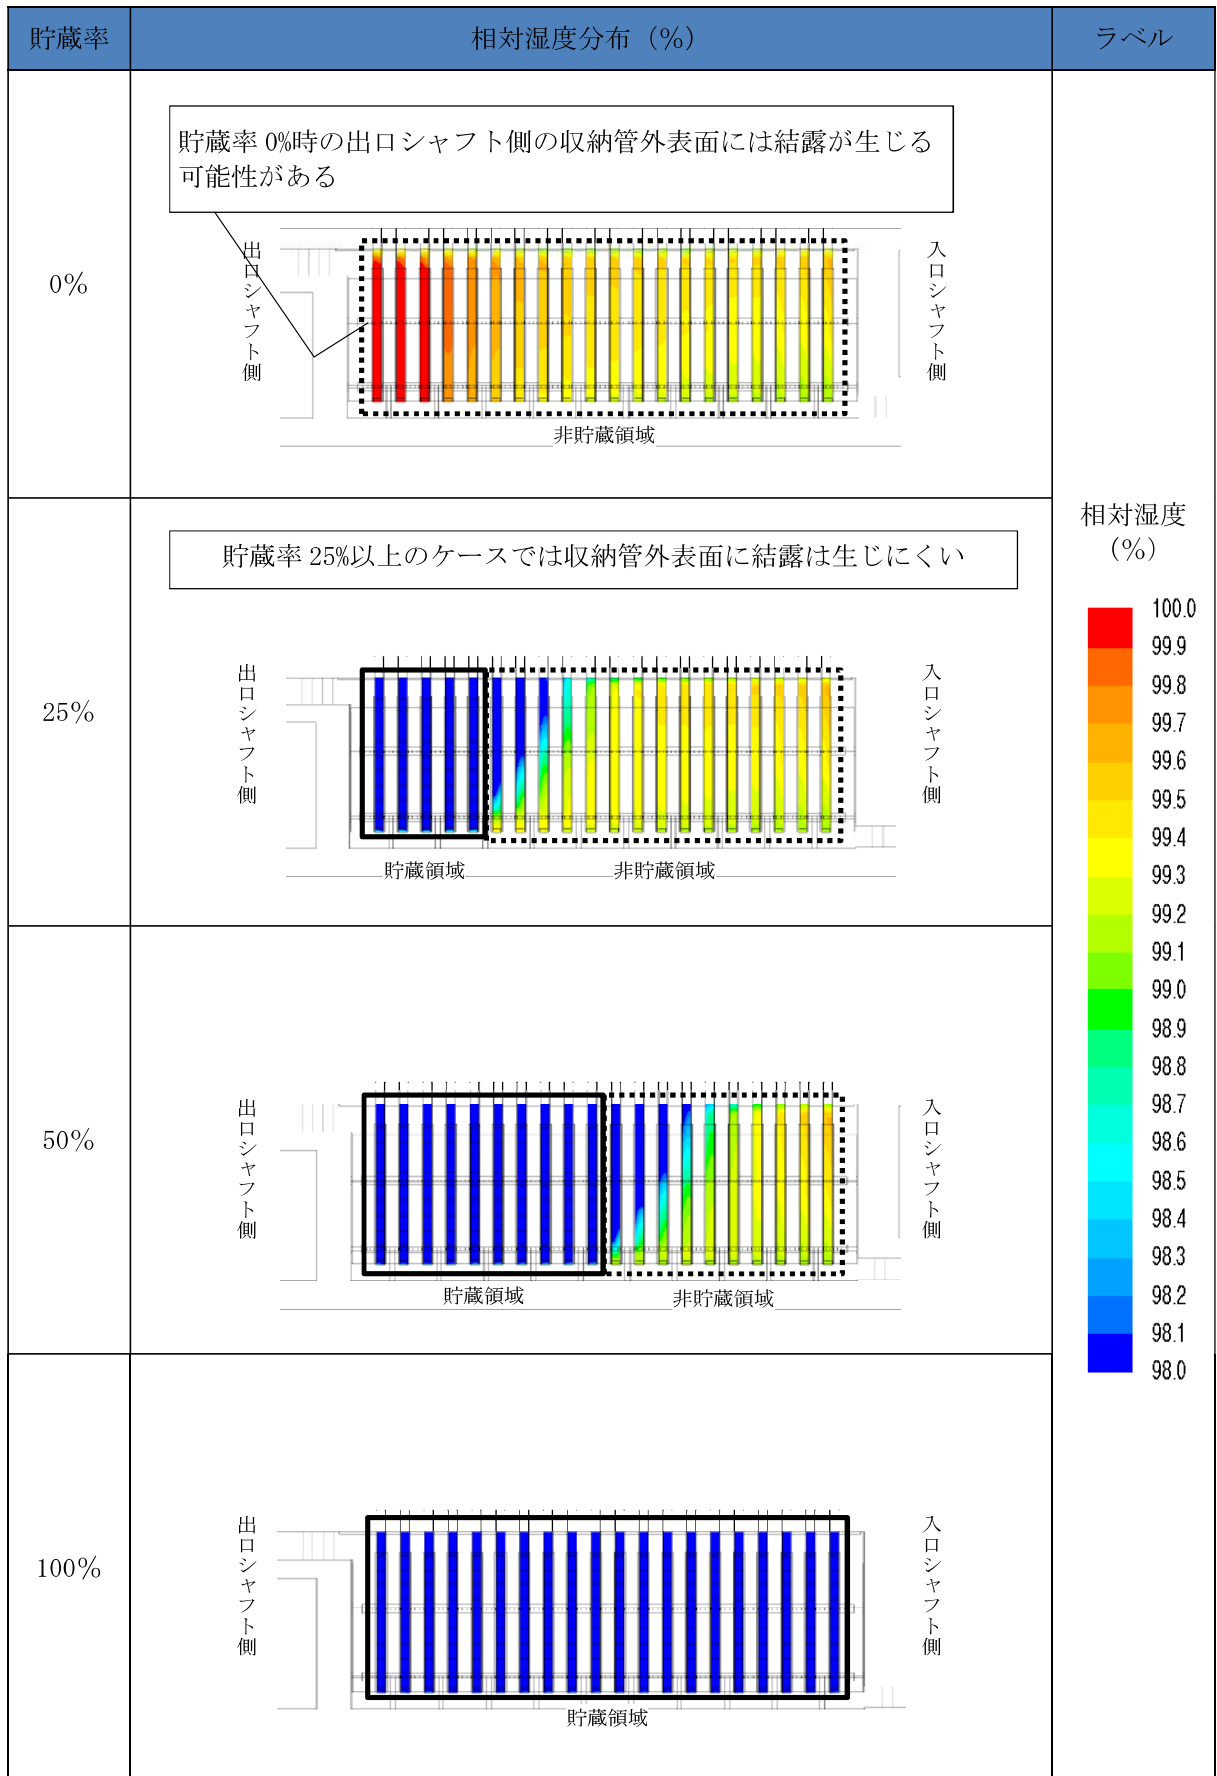
表一52 ガラス固化体の貯蔵率に応じた相対湿度の比較（収納管外表面）

- b. 収納管外表面および通風管内表面における相対湿度 (表-52 および表-53 参照)
  - ・ ガラス固化体を貯蔵した状態では、ガラス固化体を貯蔵している領域の収納管外面および通風管内面は温度が高くなるため、相対湿度は低下し、貯蔵率が 25%を超えるといずれの表面においても結露しない。
  - ・ ガラス固化体を貯蔵していない状態 (貯蔵率 0%) では、出口シャフト側の収納管および通風管で温度が低いことから、結露しやすい状態となる。

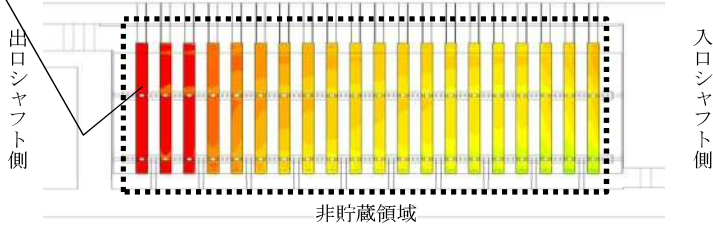
貯蔵率	相対湿度分布 (%)	ラベル
0%	<p data-bbox="379 349 1174 450">貯蔵率 0%時の出口シャフト側の通風管内表面には結露が生じる可能性がある</p>

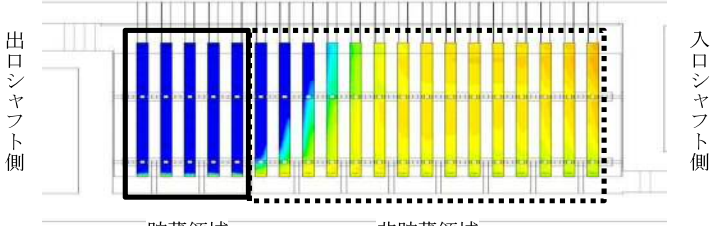
25%	<p data-bbox="379 775 1209 853">貯蔵率 25%以上のケースでは収納管外表面に結露は生じにくい</p>

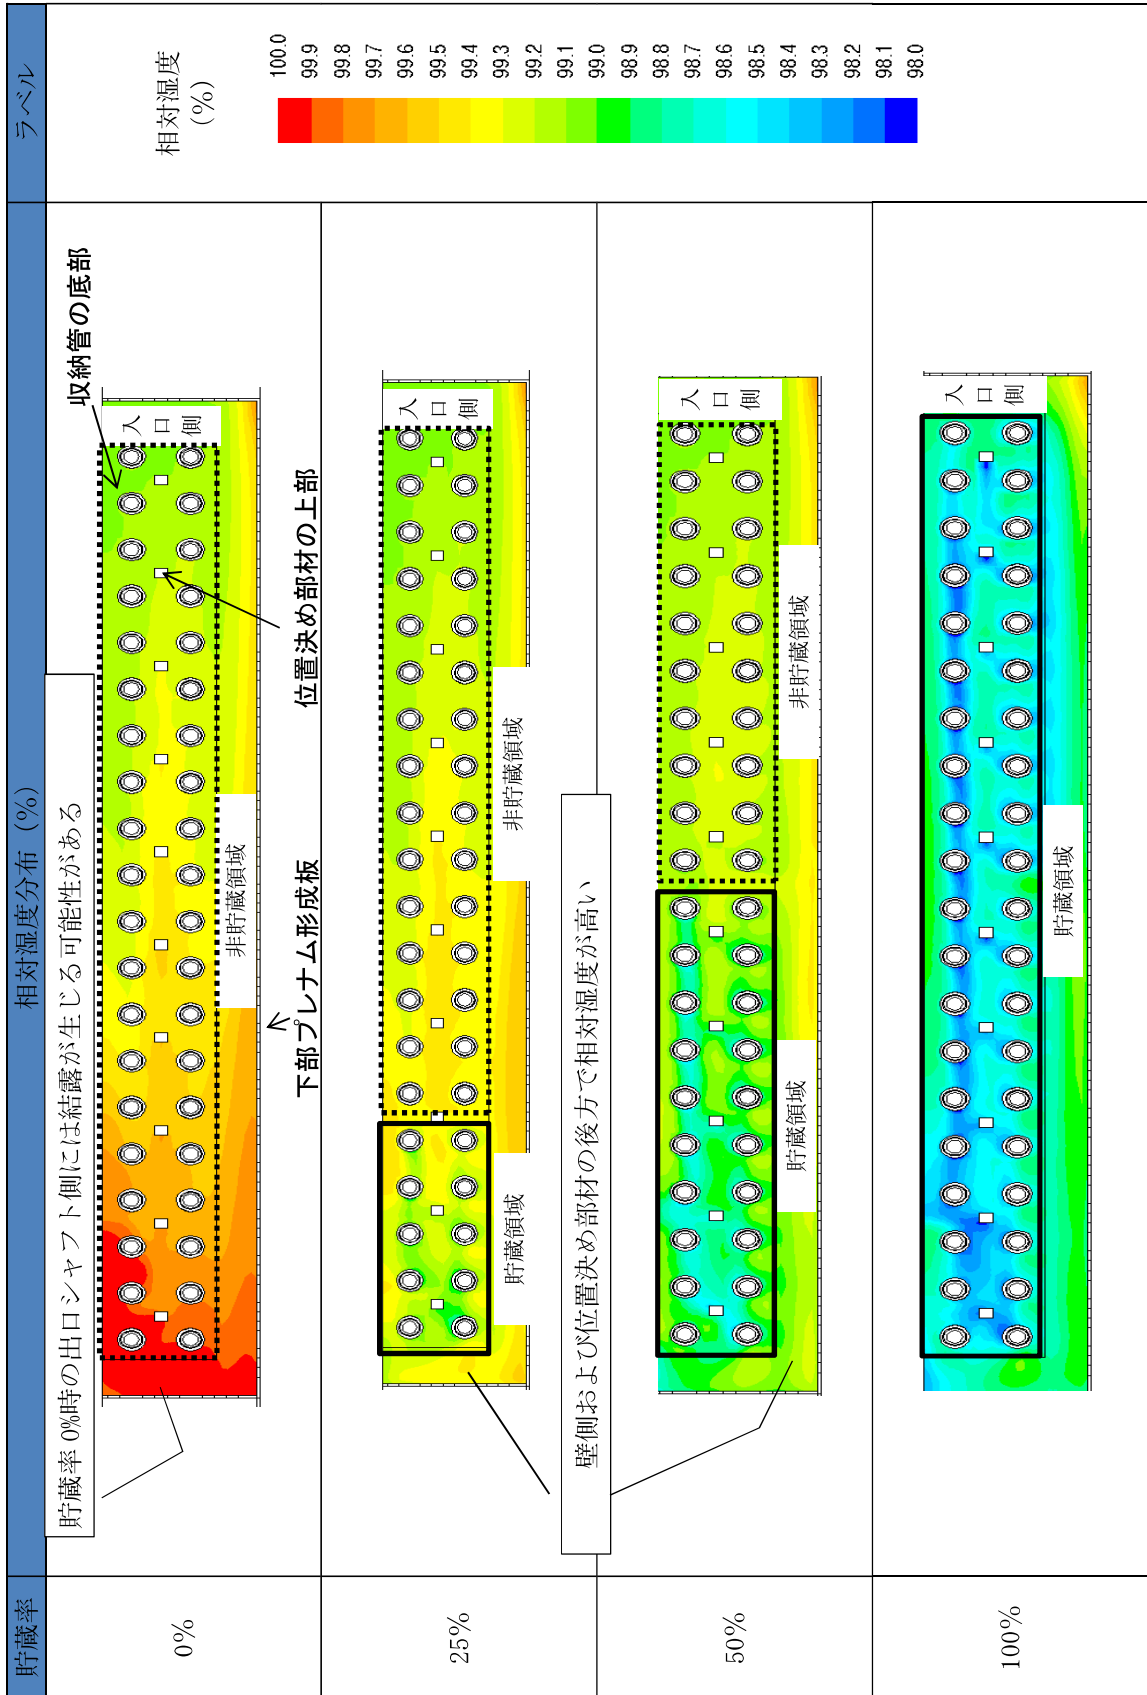
表一54 ガラス固化体の貯蔵率に応じた相対湿度の比較（下部プレナム天井面）

- c. 下部プレナム天井面における相対湿度 (表-54 参照)
  - ・ 貯蔵率 0%では、出口シャフト側の下部プレナム天井面で温度が低いことから、結露しやすい状態となる。
  - ・ 貯蔵率 25%以上では、ガラス固化体を貯蔵している領域の下部プレナム天井面は温度が高くなるため、相対湿度は低下する。

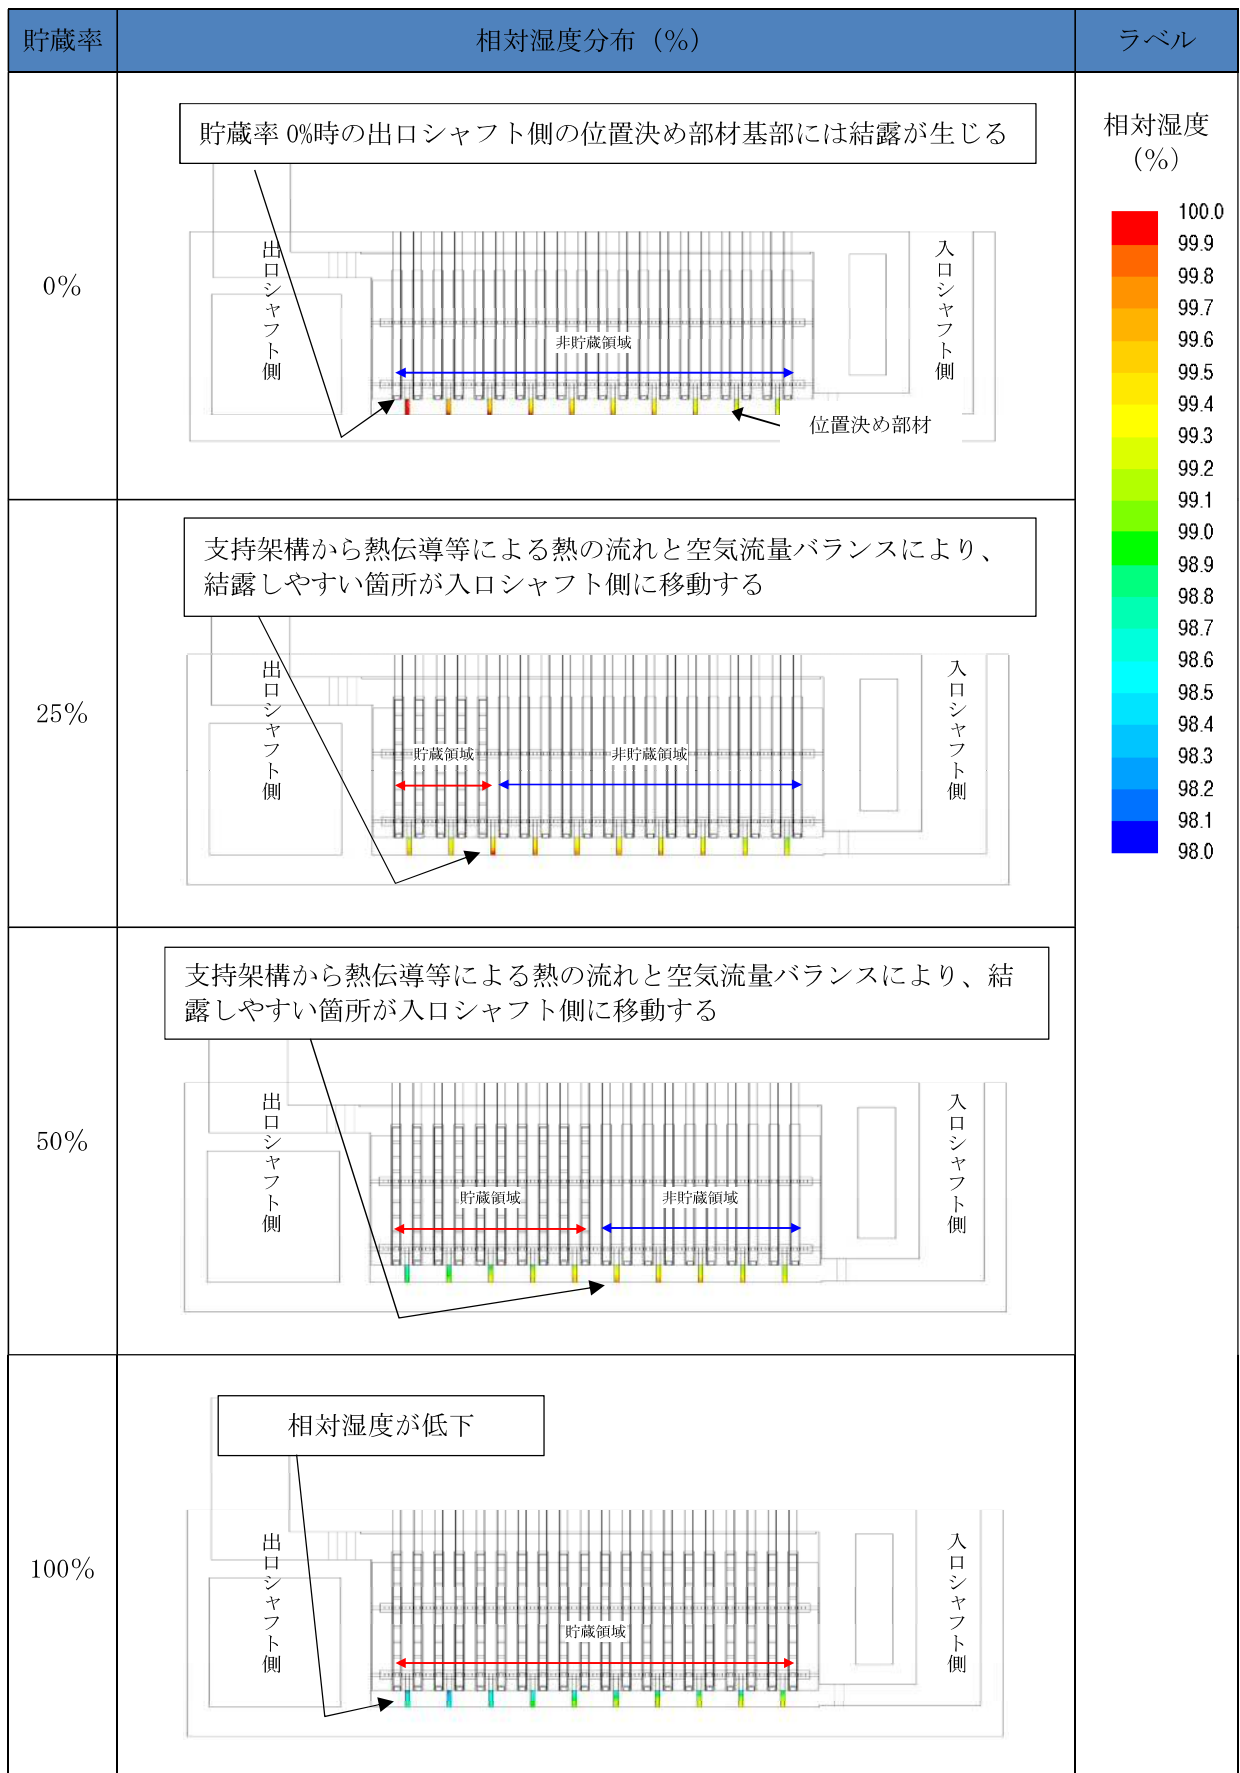
表-55 ガラス固化体の貯蔵率に応じた相対湿度の比較 (位置決め部材)

- d. 位置決め部材における相対湿度 (表-55 参照)
  - ・ ガラス固化体を全て貯蔵した状態では、ガラス固化体を貯蔵している領域の位置決め部材は温度が高くなるため、位置決め部材基部も含めて相対湿度は低下する。
  - ・ ガラス固化体の貯蔵状況に応じて、ガラス固化体の貯蔵領域と非貯蔵領域の境界では、下部プレナム内床面により位置決め部材基部が冷やされるため、相対湿度が上昇し、位置決め部材基部が結露しやすい状態となる。

- ・ ガラス固化体を貯蔵していない状態では、出口シャフト側の位置決め部材で温度が低いことから、結露しやすい状態となる。
- e. 上部プレナム形成板における相対湿度 (表-56 参照)
  - ・ ガラス固化体を貯蔵の有無に係わらず、相対湿度は 100%に達せず、結露は発生しない。

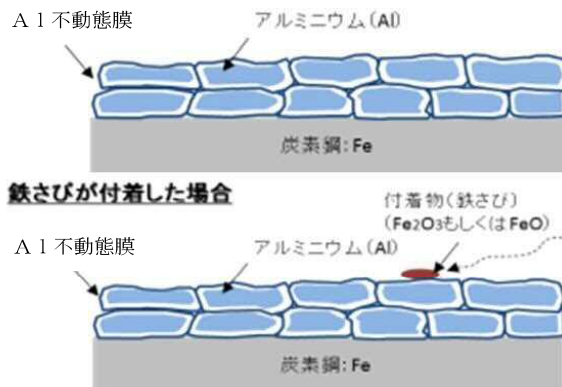
図-124 鉄さび等が付着した場合のイメージ

確認された変色部はサンプルの分析結果より既に酸化物の形態となっており、A1溶射皮膜の表面のA1不働態膜を変化させるものではない。

鉄粉が付着した場合、FeよりもA1の方が酸化物になりやすく、不働態膜(A1酸化物)の方が酸化物として安定なため、付着した鉄粉によりA1不働態膜表面の酸素が奪われることはなく、A1溶射皮膜の消耗を加速することはないと考えられる。
