廃棄物管理施設ガラス固化体貯蔵建屋  
下部プレナム等に係る調査等の実施計画に基づく  
調査報告書

**【最終報告書】**

2017年6月30日  
日本原燃株式会社

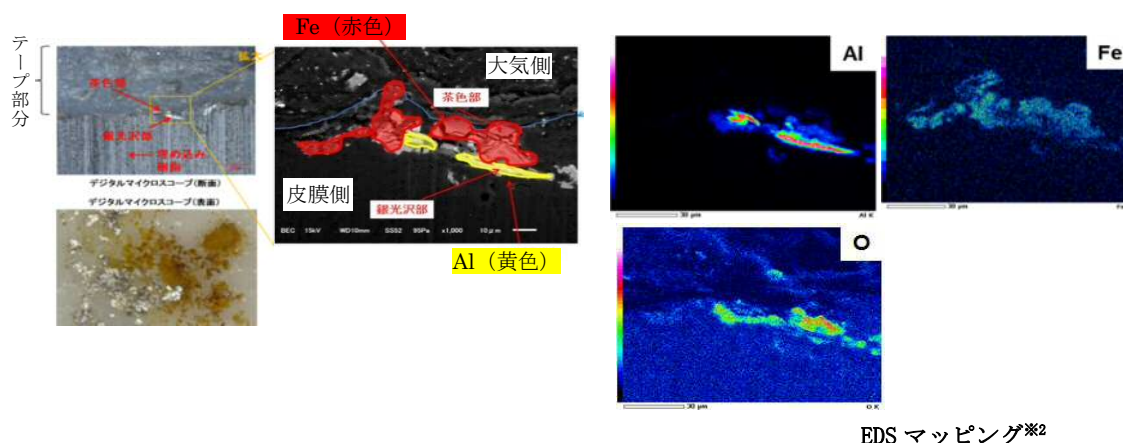
図－4 部材表面のテープサンプルによる断面観察結果

付着物による変色部の要因である鉄（F e）は、下部プレナム構成設備に含まれるものだが、図－4に示す各部材の変色部表面から採取したサンプルの断面観察結果より、大気側（テープ粘着面）から鉄（F e）、A lの順に成分を確認した。

皮膜側にA lが確認されたことを踏まえると、変色部の要因となる鉄（F e）は、外部から持ち込まれた可能性が考えられる。

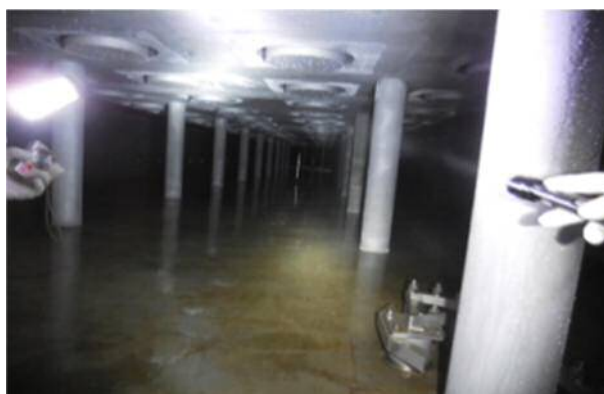
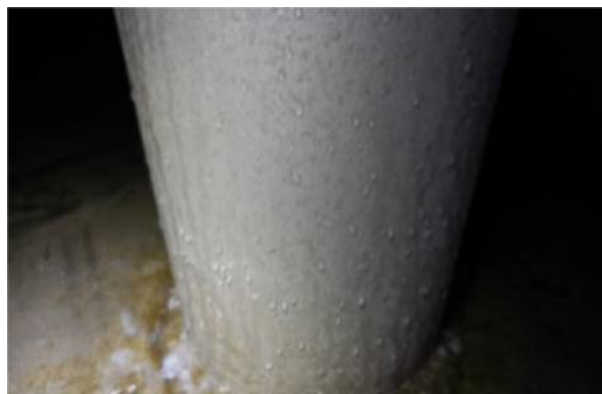
図-7 下部プレナムに確認された結露状態

現場調査期間中、図-7のとおり各部材に結露が発生する場面があることを確認しており、相対湿度の評価を実施した結果、ガラス固化体貯蔵率が少ない段階では結露が生じることを確認している。

第4貯蔵区域 2015年8月  
(下部プレナム内で結露が発生)

第2貯蔵区域 2016年8月  
(位置決め部材表面に結露を確認)

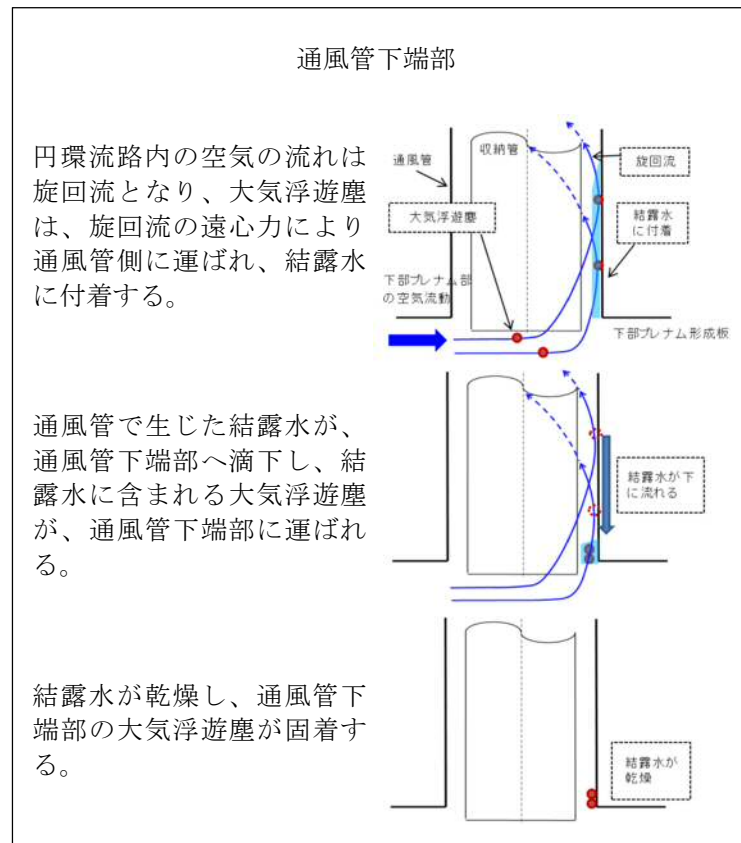
図-9 通風管下端部で想定される付着メカニズム

通風管下端部の付着メカニズムは、以下のとおりと考える。(図-9 参照)

上記の解析結果のほか、第 3、第 4 貯蔵区域においては、ガラス固化体が貯蔵されていない状態での結露発生を確認していること、通風管側面に変色部が確認されていないことを総合的に勘案すると、想定した付着メカニズムと整合すると考えられる。

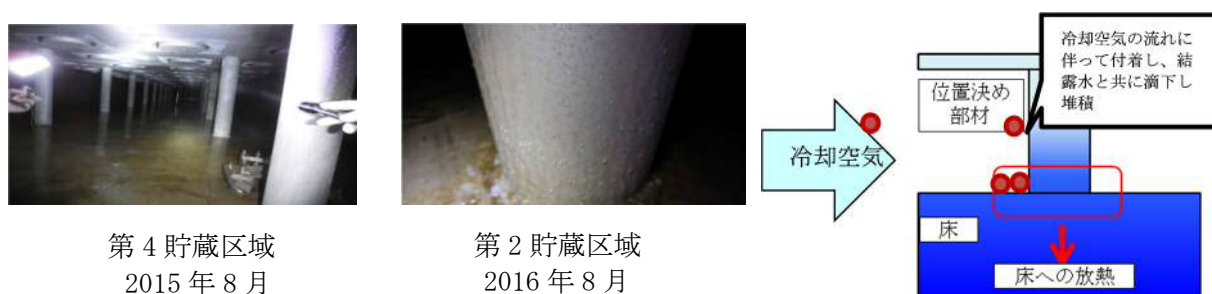
図-10 下部プレナムに確認された結露状態および付着イメージ図

位置決め部材基部の変色部が進展する要因として塵埃、海塩粒子等が流入し、床面に蓄積し、下部プレナムの構造から下部プレナム床勾配の水下側かつ冷却空気の通風方向の風下側に結露水と共に流れて蓄積しやすい傾向があり、それらの蓄積により、湿潤時間が長期化し、腐食が進展すると考えられる。

第1および第2貯蔵区域に確認された位置決め部材の濃い変色部は、湿潤環境が長く維持される要因が重なることで、腐食が促進される環境に進展したものと推定される。

なお、位置決め部材基部に関しても同様に、さらにA1溶射皮膜に対して厳しい環境に進展する要因となる堆積物の除去ならびに確認された濃い変色部に対して、A1溶射皮膜の再施工を施していることから、早期に状態が進展することは考え難い。
