再処理施設

制御建屋中央制御室換気設備

使用済燃料受入れ・貯蔵建屋制御室換気設備

中央制御室空調換気系ダクト等の点検調査結果について

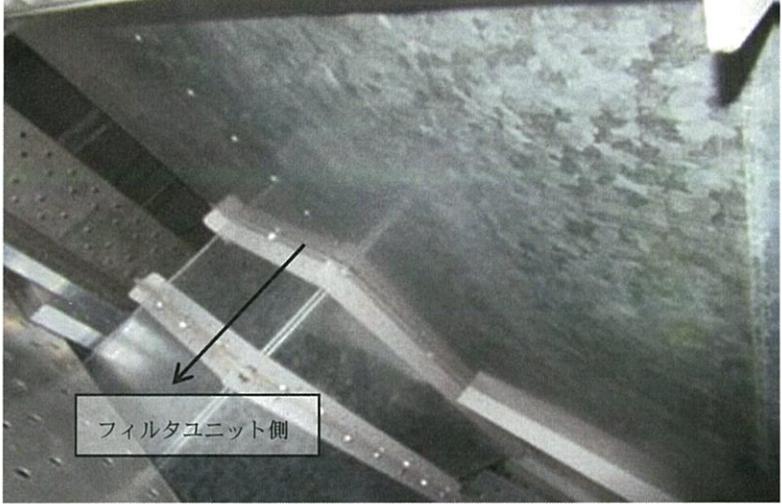
<p>給気系</p> <p>機能・性能に影響を及ぼす異常なし</p>
②

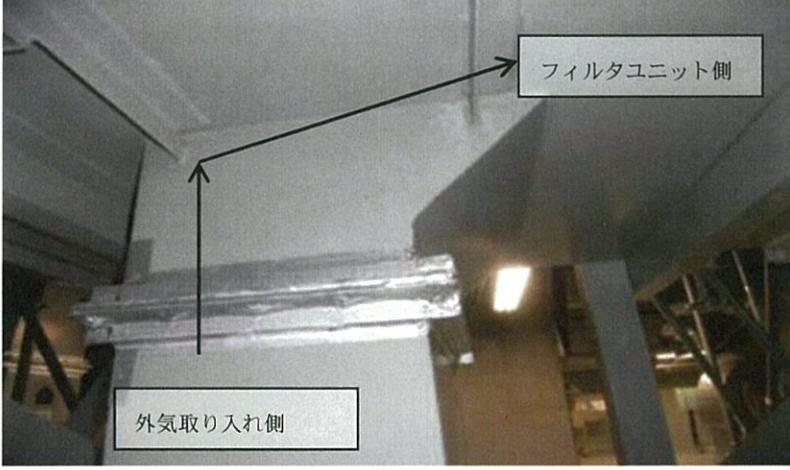
<p>空調系</p> <p>機能・性能に影響を及ぼす異常なし</p>
③

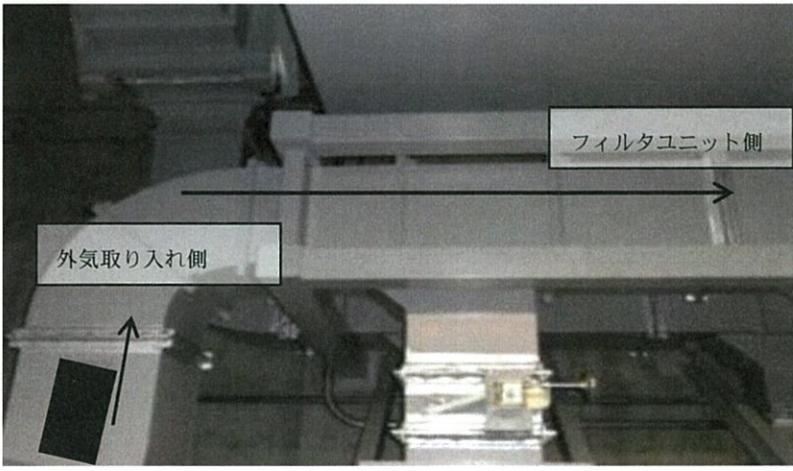
<p>空調系</p> <p>機能・性能に影響を及ぼす異常なし</p>

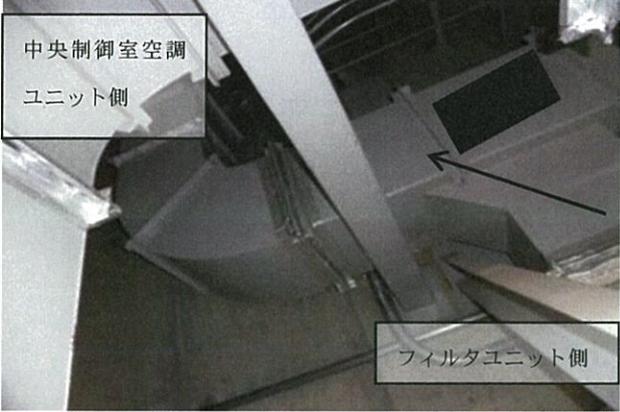
空調系
	機能・性能に影響を及ぼす異常なし	
⑤

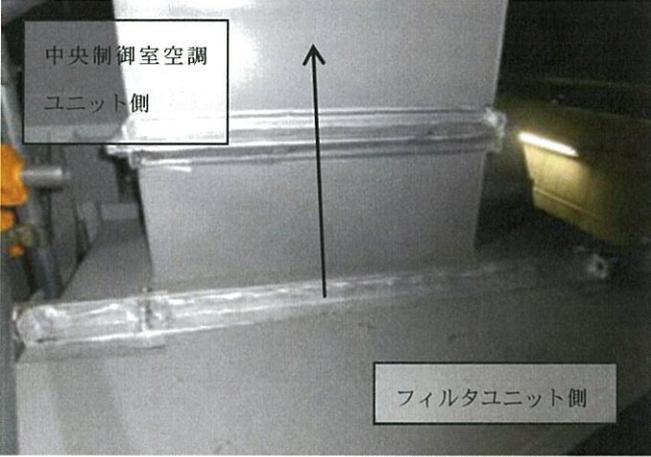
空調系
	機能・性能に影響を及ぼす異常なし	
⑥

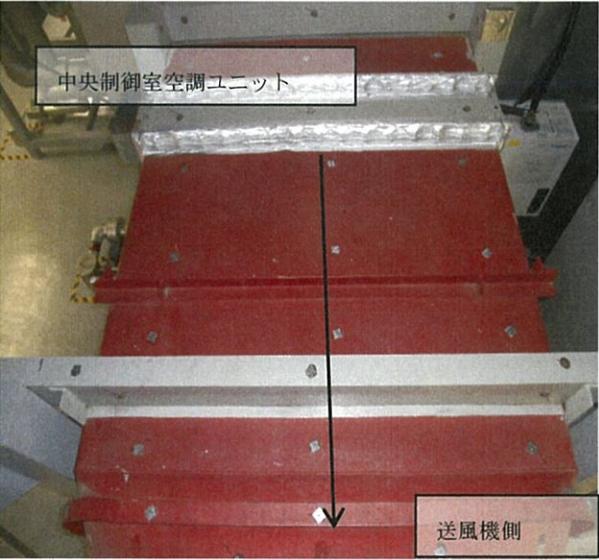
空調系
	機能・性能に影響を及ぼす異常なし

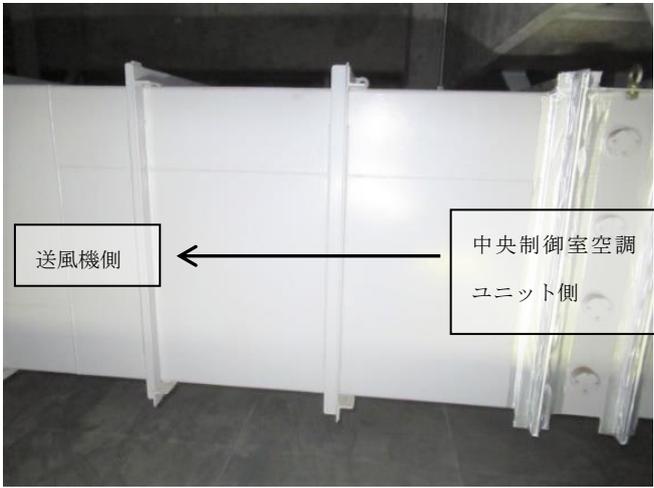
<p>空調系</p> <hr/> <p>機能・性能に影響を及ぼす異常なし</p>
⑧

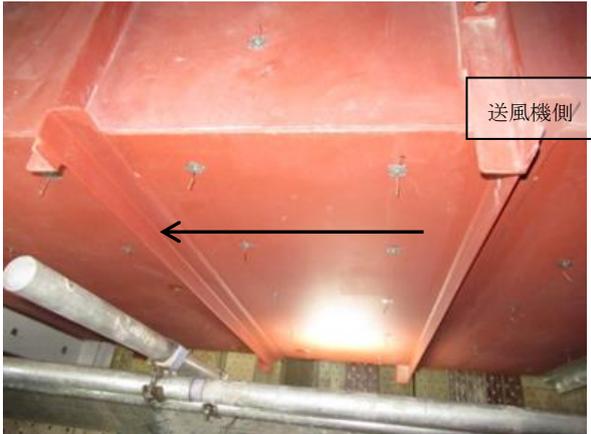
<p>空調系</p> <hr/> <p>機能・性能に影響を及ぼす異常なし</p>
⑨

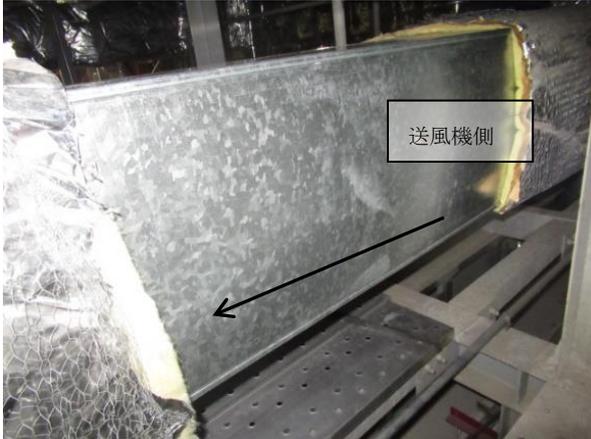
<p>空調系</p> <hr/> <p>機能・性能に影響を及ぼす異常なし</p>

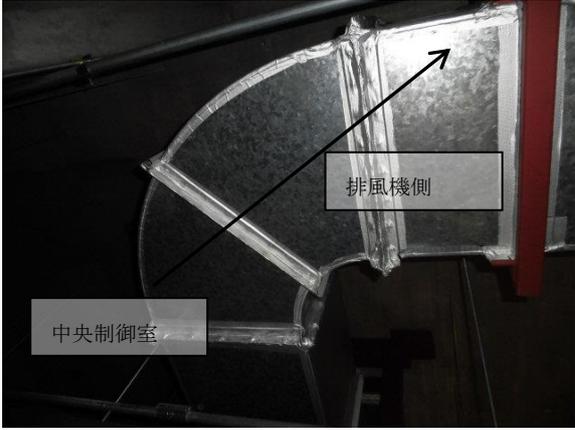
<p>空調系</p> <hr/> <p>機能・性能に影響を及ぼす異常なし</p>
⑪

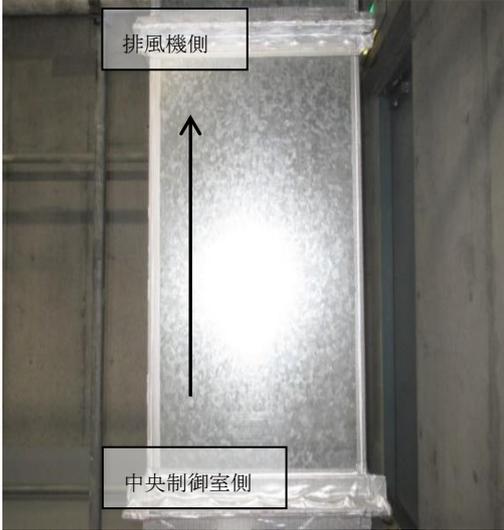
<p>空調系</p> <hr/> <p>機能・性能に影響を及ぼす異常なし</p>
⑫

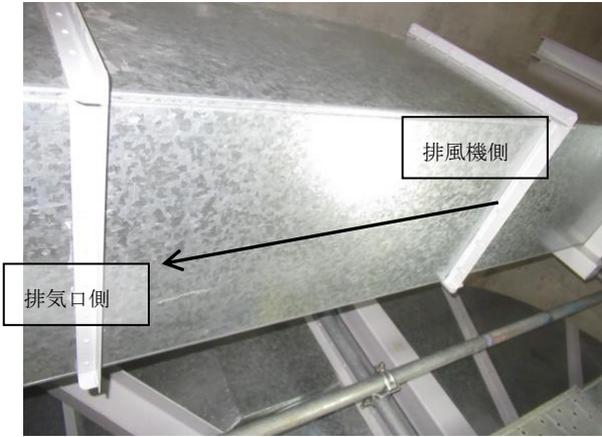
<p>排気系</p> <hr/> <p>機能・性能に影響を及ぼす異常なし</p>

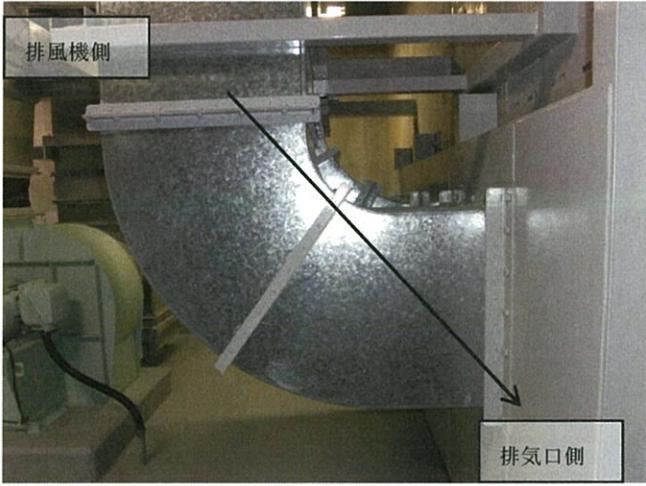
排気系
	機能・性能に影響を及ぼす異常なし	
⑭

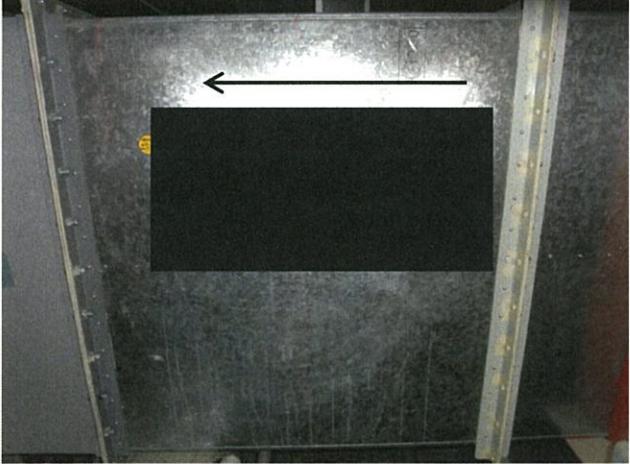
空調系
	機能・性能に影響を及ぼす異常なし	
⑮

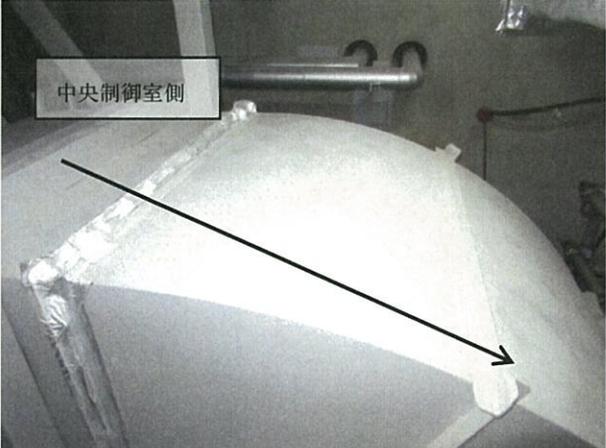
空調系
	機能・性能に影響を及ぼす異常なし

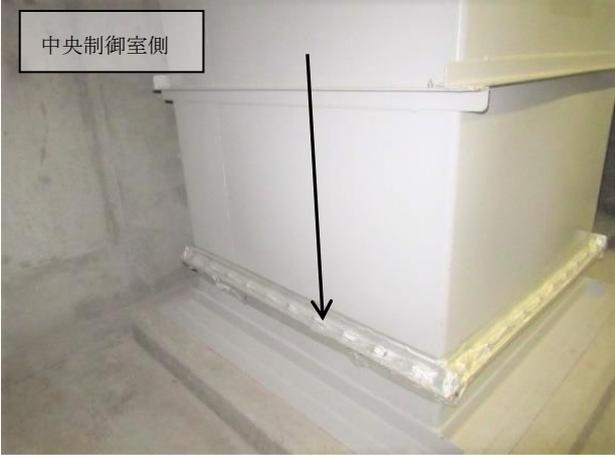
空調系
		機能・性能に影響を及ぼす異常なし

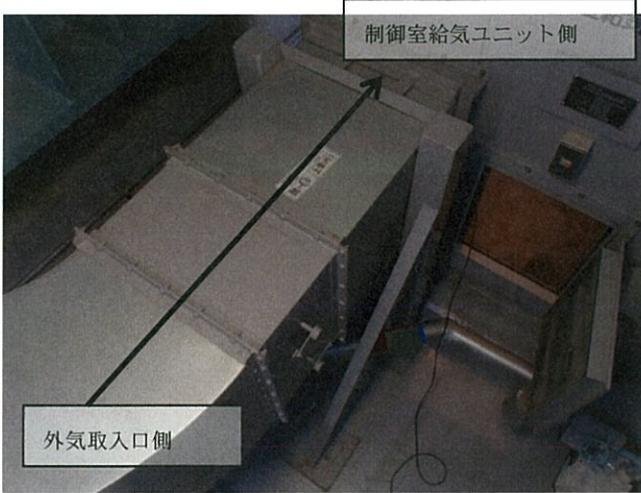
給気系
		機能・性能に影響を及ぼす異常なし
②

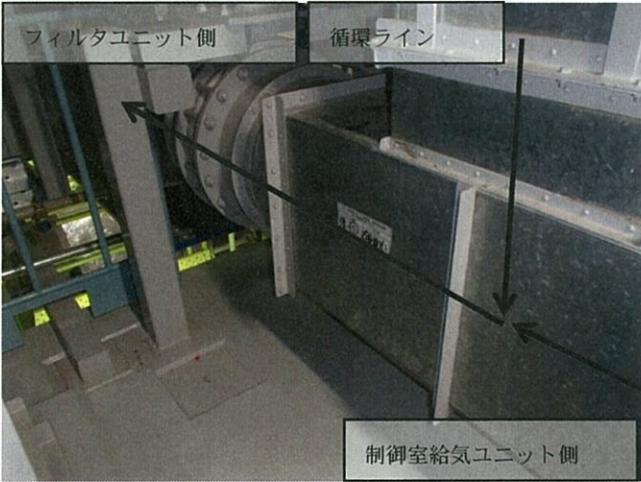
空調系
		機能・性能に影響を及ぼす異常なし
③

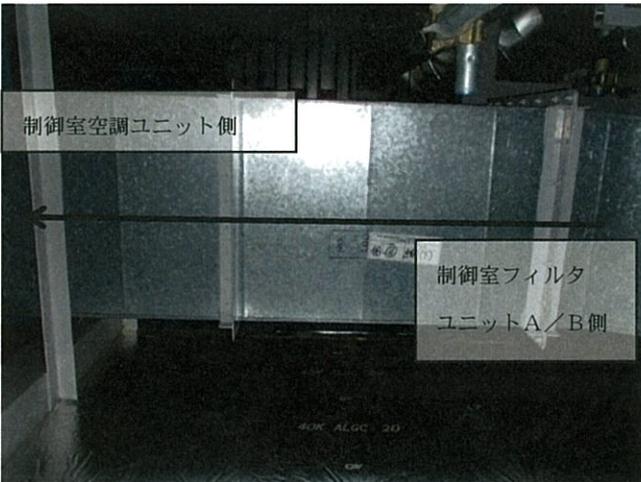
空調系
		機能・性能に影響を及ぼす異常なし。

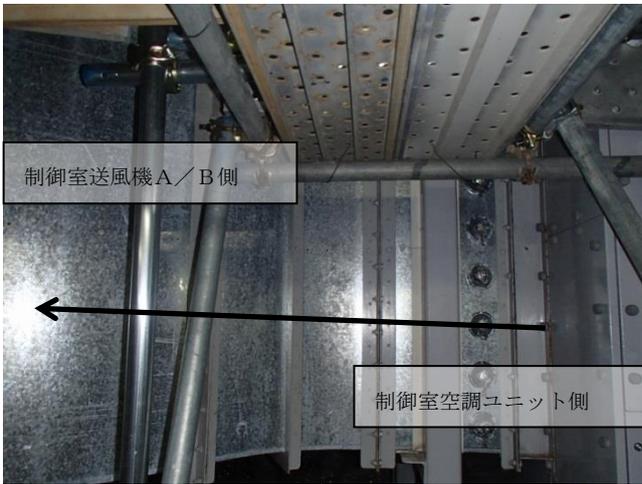
空調系
		機能・性能に影響を及ぼす異常なし
⑤

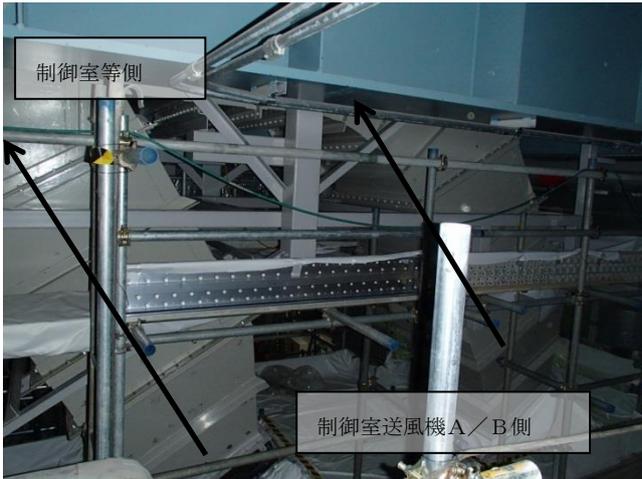
空調系
		機能・性能に影響を及ぼす異常なし
⑥

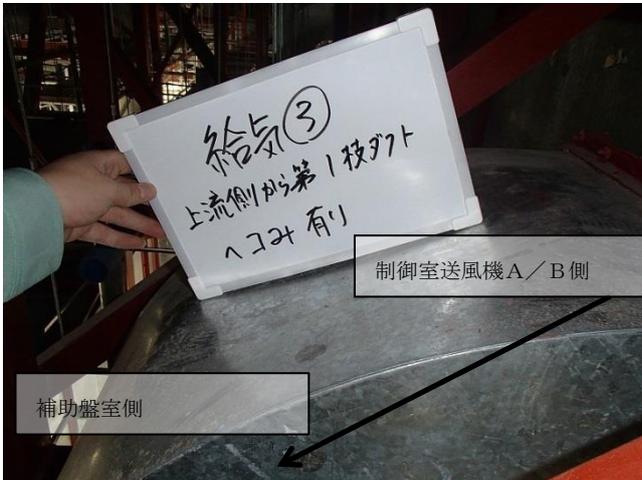
直接目視による外観点検調査の結果、いずれの換気設備ダクトにおいても、機能・性能に影響を及ぼす異常がないことを確認した。なお、使用済燃料受入れ・貯蔵建屋制御室換気設備の空調系の一部でへこみを確認したものの、機能・性能に影響を及ぼす異常でないことを確認した。(詳細は、**添付資料-1**、**添付資料-2**参照。)

<p>空調系</p> <p>機能・性能に影響を及ぼす異常なし※</p> <p>※ダクトの一部にへこみを確認したが、機能・性能に影響しない。</p>

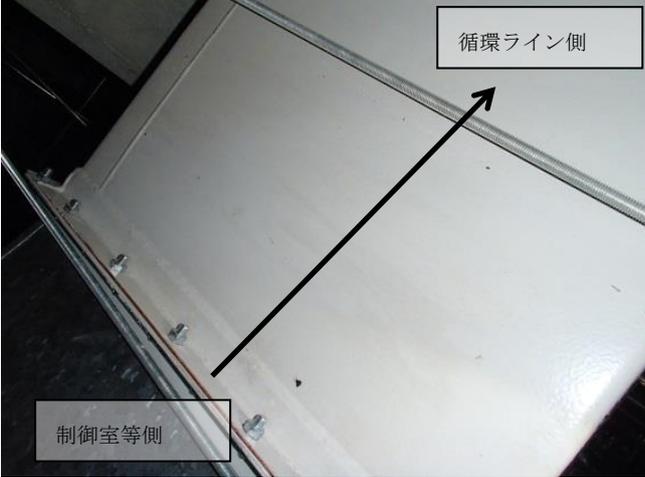
空調系
	機能・性能に影響を及ぼす異常なし	
⑧

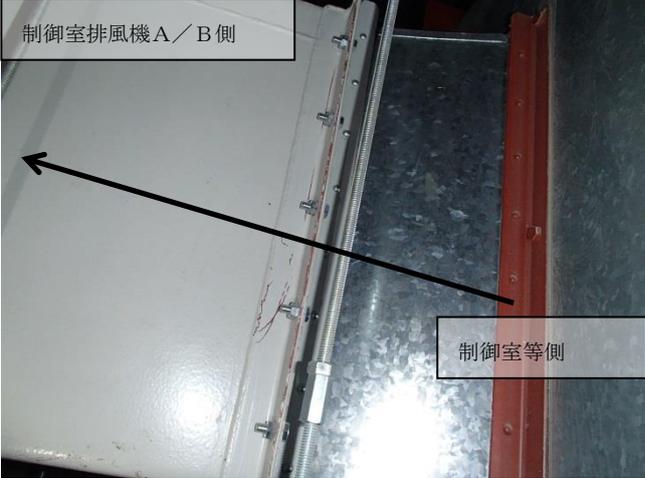
空調系
	機能・性能に影響を及ぼす異常なし	
⑨

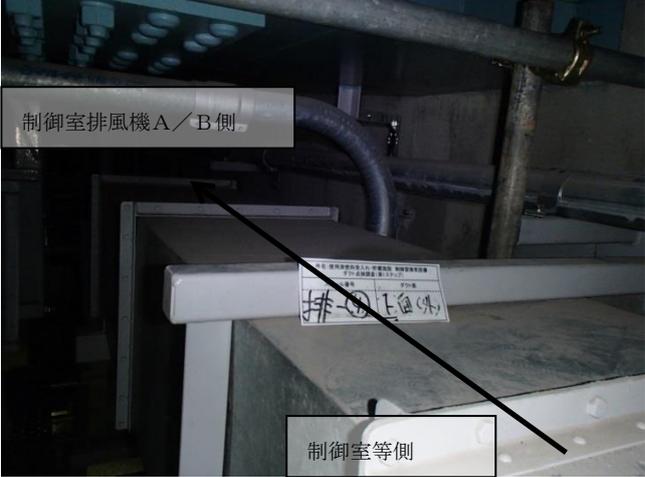
空調系
	機能・性能に影響を及ぼす異常なし

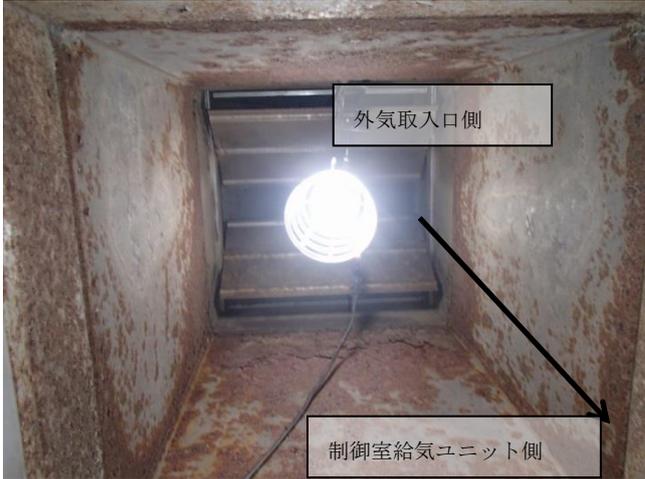
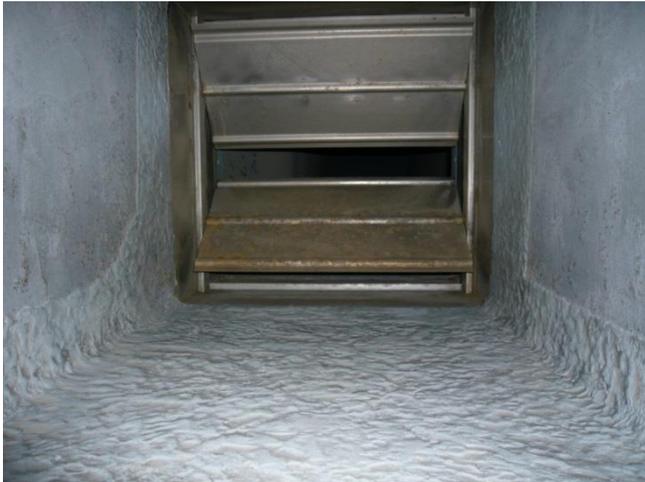
直接目視による外観点検調査の結果、いずれの換気設備ダクトにおいても、機能・性能に影響を及ぼす異常がないことを確認した。また、使用済燃料受入れ・貯蔵建屋制御室換気設備の外気取入口および制御室給気ユニット給気側の一部で錆を確認したものの、腐食孔は確認されず、機能・性能に影響を及ぼす異常でないことを確認した。

<p>給気系 (内部) 補修前</p> <p>機能・性能に影響を及ぼす異常なし※ ※錆あり。貫通しておらず、機能・性能には影響しない。</p>
①

なお、確認した錆については、錆を除去し錆止め材および金属用パテ材を塗布する補修を速やかに実施した。

<p>給気系 (内部) 補修後</p> <p>発錆部の手入れ後、底面および側面の一部にパテ盛補修後、塗装を施し補修した。</p>

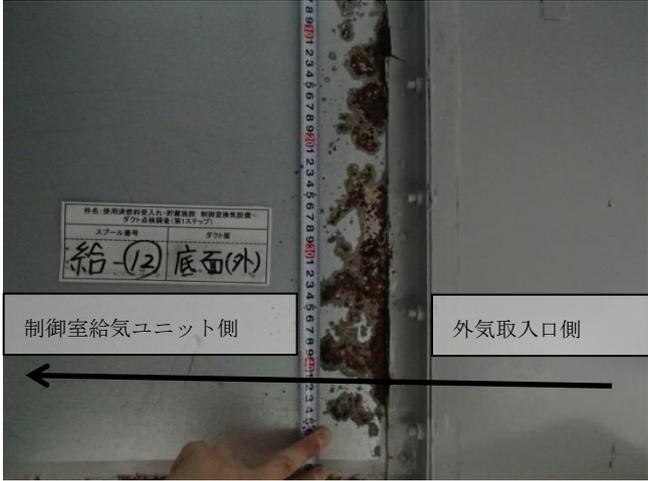
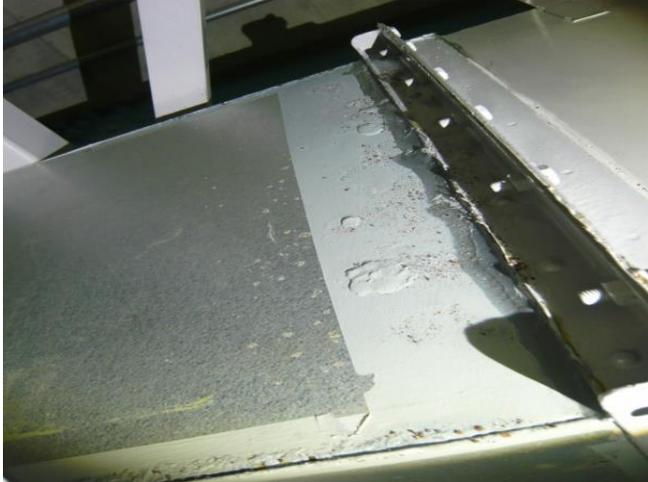
<p>給気系 (底面) 補修前</p> <hr/> <p>機能・性能に影響を及ぼす異常なし※ ※錆あり。貫通しておらず、機能・性能には影響しない。</p>
	<p>①</p>

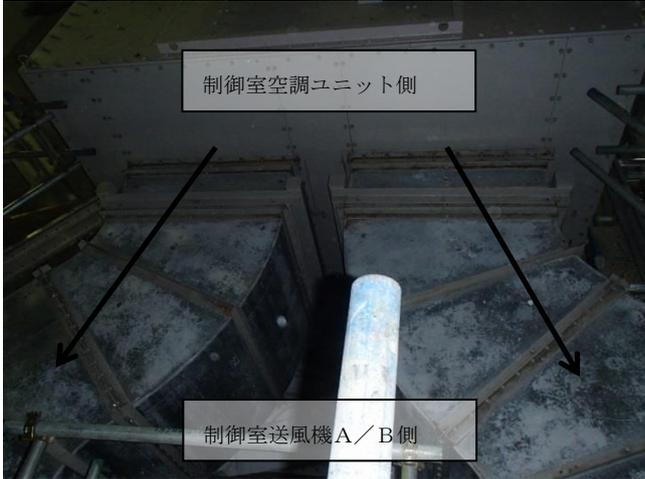
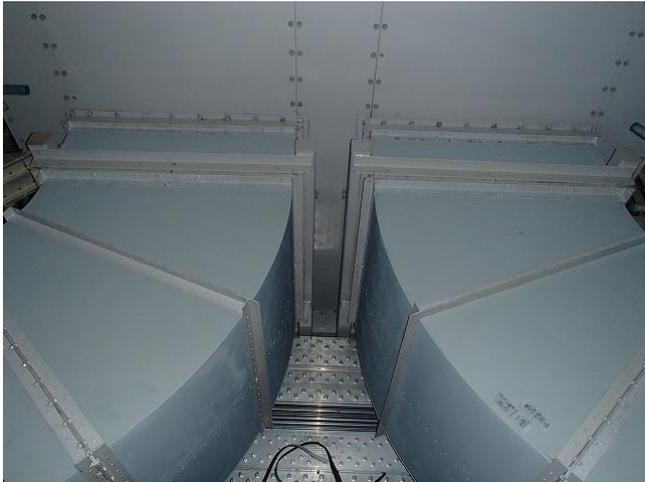
<p>空調系ライン (上面) 補修前</p> <p>機能・性能に影響を及ぼす異常なし※ ※亜鉛めっきの剥がれあり。貫通しておらず、機能・性能には影響しない。</p>
④

<p>空調系ライン (上面) 補修後</p> <p>めっき剥がれ部に表面の手入れ後、塗装を施し補修した。</p>
