再処理工場 ウラン・プルトニウム混合脱硝建屋における
廃気処理設備の第1排風機両系の停止について（原因と対策）

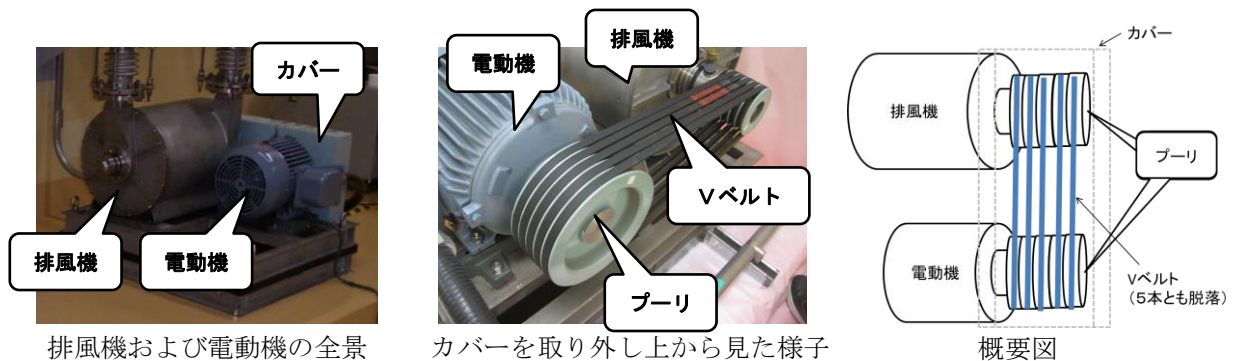
図1 第1排風機B外観および概要図

2019年8月26日 5時09分に制御建屋 中央制御室監視制御盤において、ウラン・プルトニウム混合脱硝建屋 廃気処理設備（塔槽類廃ガス処理設備）第1排風機B（運転中）の異常警報が発報した。このため、当直員が現場を確認し、排風機と電動機を連結しているVベルトが脱落しているような状態を確認したことから、統括当直長は故障と判断した。

その後、第1排風機Bを停止し、当直員が第1排風機Bのカバーを外して内部の状態を確認したところ、Vベルト5本全てが脱落していることを確認した。なお、第1排風機Aは定期点検中であつたため、第1排風機は2台中2台とも停止した状態となったが、第1排風機の下流に設置している第2排風機は運転中であり、当該系統の負圧は維持できていた。（図1、図2参照）

このことから、標準グレードのVベルトを使用したことで運転に伴いVベルトの強度が低下し、脱落したものと判断した。

第1排風機BのVベルトが脱落した直接原因となった標準グレードのVベルトについては、高耐久グレードのVベルトに交換し、9月3日に健全性を確認の上、復旧した。また、定期点検が終了し、一時的な復旧としていた第1排風機Aについても高耐久グレードのVベルトを取り付けてあることを確認したことから、9月3日をもって同時復旧とした。

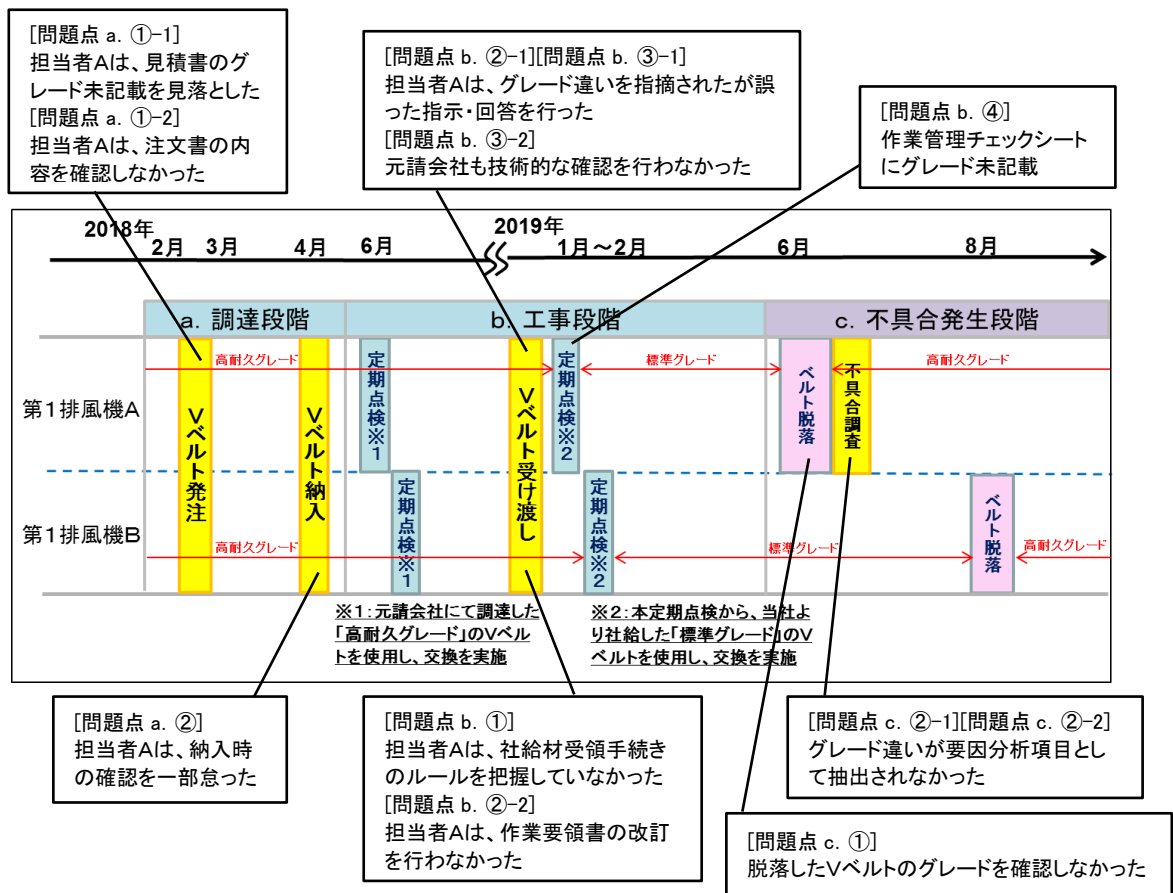
図3 本事象における事実関係の整理および問題点の抽出

グレードが異なるVベルトが使用されたことに係る経緯について、「調達段階」、「工事段階」および「不具合発生段階」の各段階における事実関係の整理、関係者の行動、その行動に至った背景に関する聞き取り結果等を踏まえ、本事象の問題点を抽出した。抽出結果を以下に示す。（図3参照）

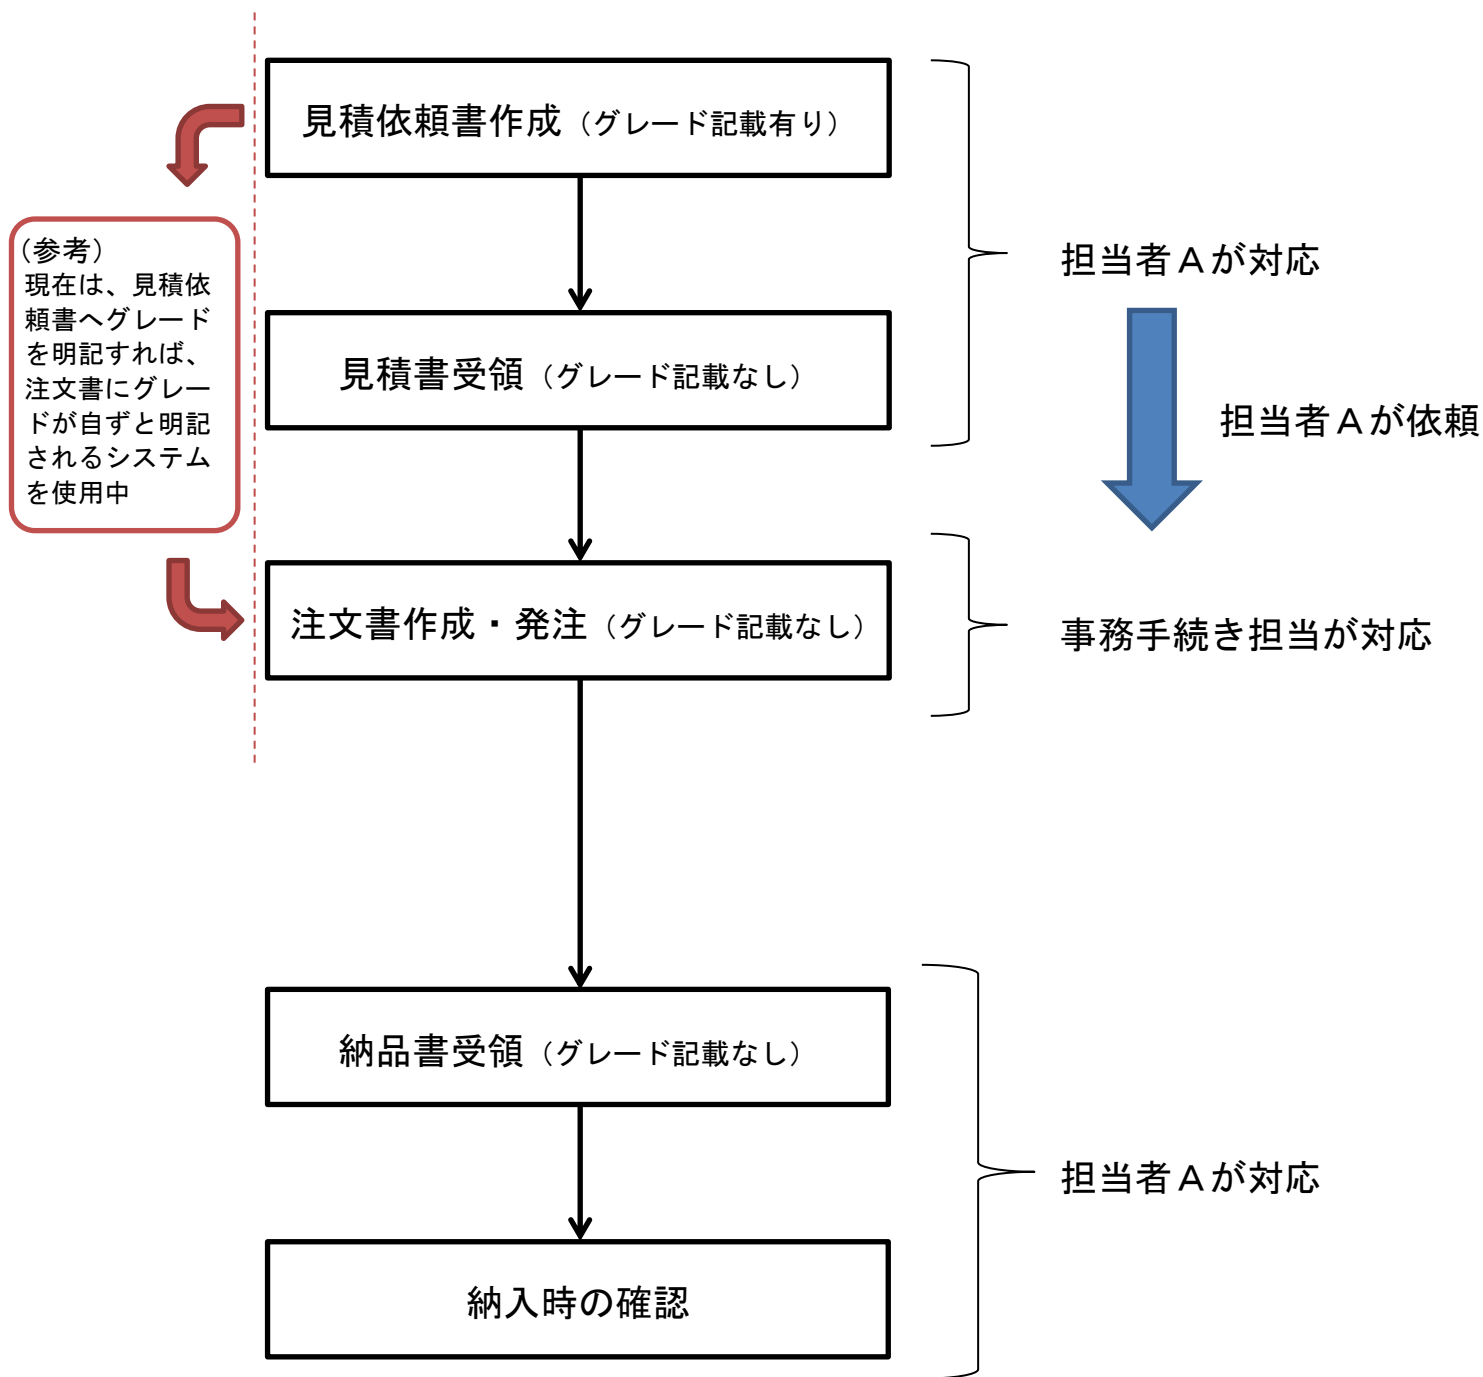
本事象における見積り依頼から納入までの主な流れ

a. 調達段階（本事象における見積り依頼～納入の主な流れを添付資料-2に示す。）
