2020年11月10日
日本原燃株式会社

日本原子力発電㈱東海第二発電所から受け入れた廃棄体における 鋸による損傷の調査結果および再発防止対策と当社の対応について（報告）

返送された廃棄体の原因調査報告書

日本原子力発電株式会社
東海第二発電所

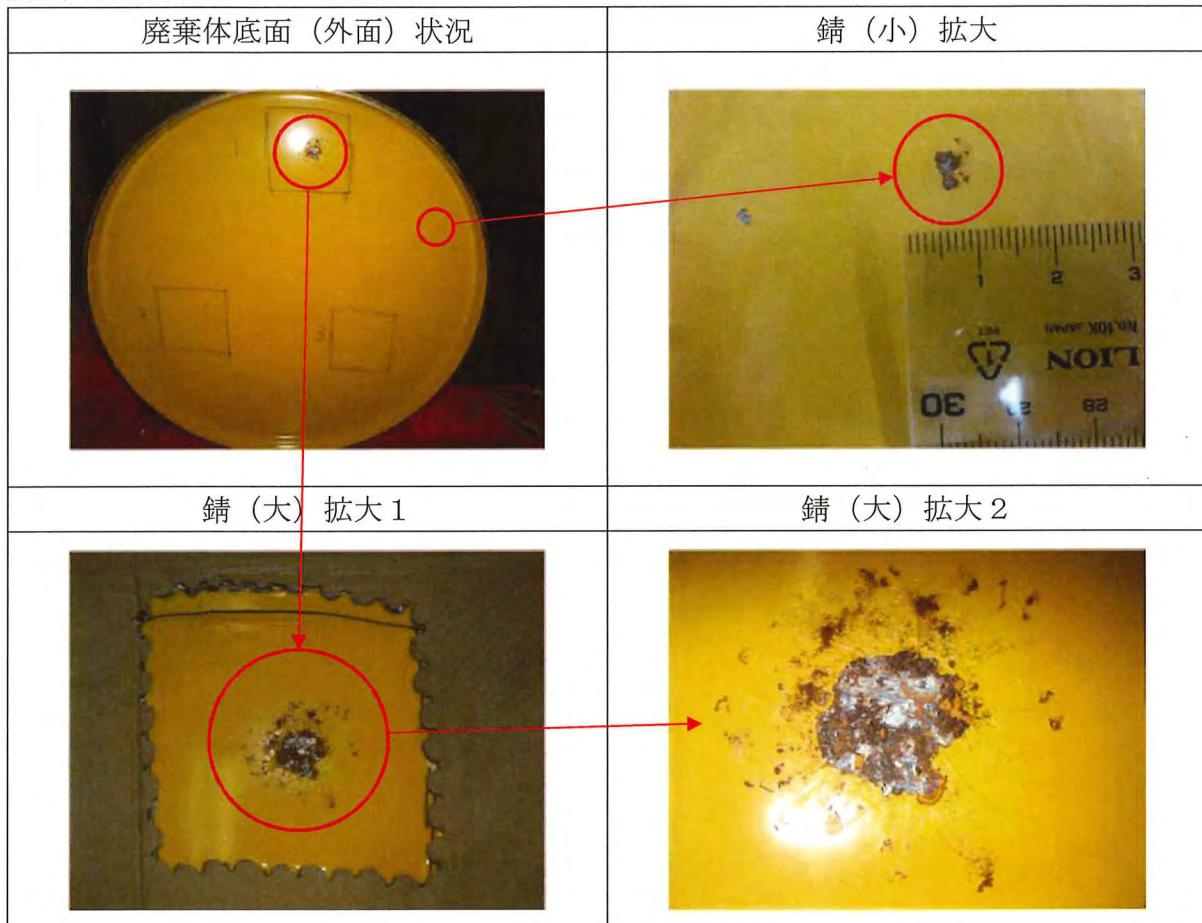
【廃棄体底面（外面）写真】

・廃棄体底面（外面）：2ヶ所の鋸（大：直径約2cm、小：直径約5mm）および塗装の盛り上がりを確認

直径約2cmの鋸について、タッチアップの形跡^(注1)を確認。

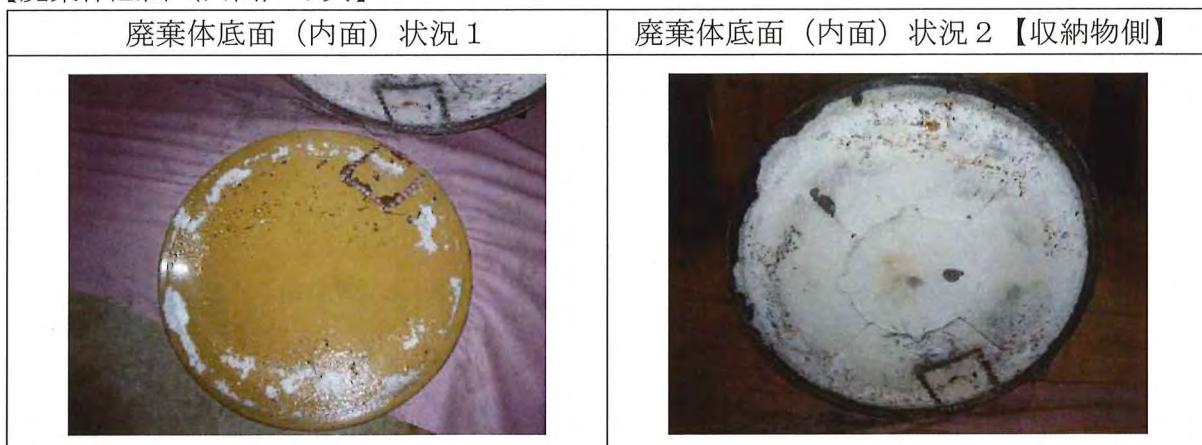
【廃棄体底面（内面）写真】

- ・廃棄体底面（内面）：中央部を除く範囲にて複数箇所の鋳および塗装の盛り上がりを確認。
底面（内面）に水滴の無いことを確認
- ・廃棄体底面以外：特に異常なし

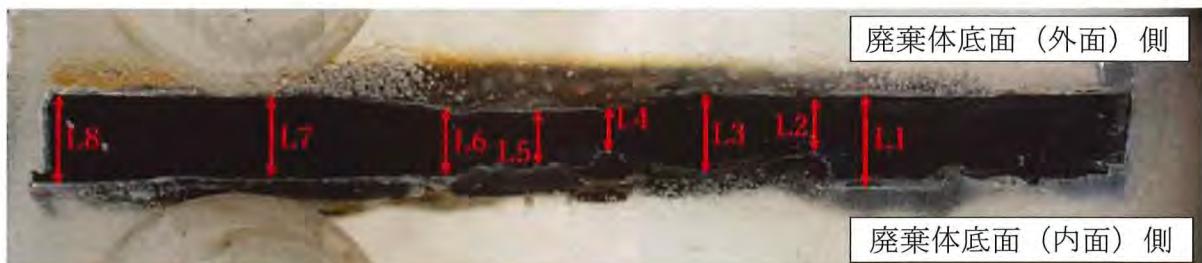
【当該鋳発生箇所（鋳（大））断面写真】

- ・断面観察測定の結果、母材板厚1,600μm（仕様）に対し、局所的に腐食による減肉が生じているが、最小板厚が706μm残存していることを確認し、外面と内面との貫通は認められない。
- ・外面および内面の鋳は進行が遅い黒鋳^(注2)と考えられ、それぞれ母材の表層部分のみであり、外面と内面の鋳は繋がっていない。
- ・成分分析の結果、外面に鋳促進成分（C1等）は検出されなかった。内面に鋳促進成分（C1等）は検出されたが、微量であり鋳を促進させる効果は小さい。

(注2) 鋳の外観の色相および鋳の進行が母材表面で留まっていることから、一般に腐食の進行を遅延させる黒鋳であると考えられる。母材内部まで進展していないのは、金属表面に不動態の被膜（黒鋳）が形成されることで、母材である金属を著しく劣化させる赤鋳に発展しなかったためと考えられる。

測定箇所	厚さ(μm)	測定箇所	厚さ(μm)
L1	1,505	L5	905
L2	949	L6	1,086
L3	1,292	L7	1,423
L4	706	L8	1,460

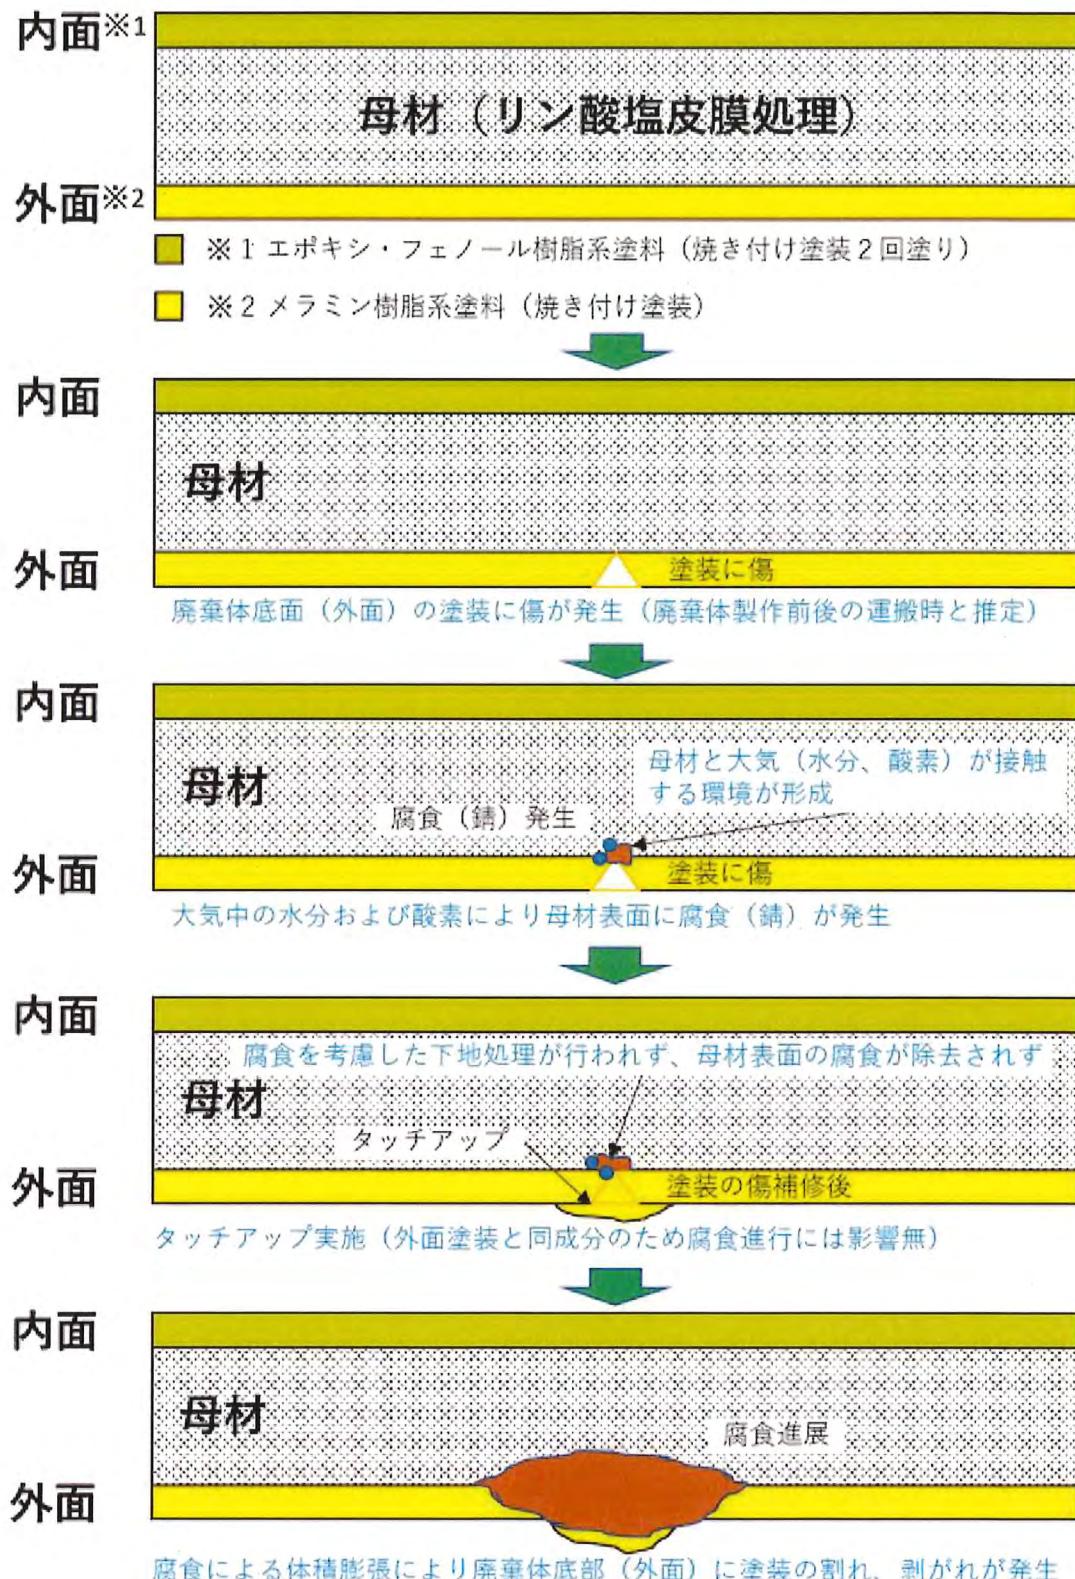
- ・自主検査時に廃棄体底面に塗装傷^(注3)を確認しタッチアップを実施したが、手順を定めていなかったため、錆およびタッチアップを考慮した十分な下地処理が行われず、母材表面の錆が除去されなかった。

- ・自主検査後から搬出までの間、長期保管（約2.5年）により廃棄体底面（外側）の母材表面の錆が進展し、錆による体積の膨張により塗装が割れ、剥がれた。

搬作業中、廃棄体底面に機器が干渉することがないことを確認したが、なんらかの状況により機器との接触等があったものと推測)により塗装傷が発生し、母材と大気が接触する環境が形成されたため、大気中の水分および酸素により母材表面に錆が発生したと推測。

なお、本事象が発生した推定メカニズムを次のとおり整理した。(図はイメージ)

タッチアップを実施した廃棄体について、自主検査後から搬出までに1年以上経過する場合は、搬出前に外観点検を実施し記録を作成することを手順書に追記する。

タッチアップ前に、塗装傷箇所およびその周囲の下地処理（サンドペーパー処理、脱脂処理）を実施し、タッチアップに関する記録を作成することを作業要領書に追記する。

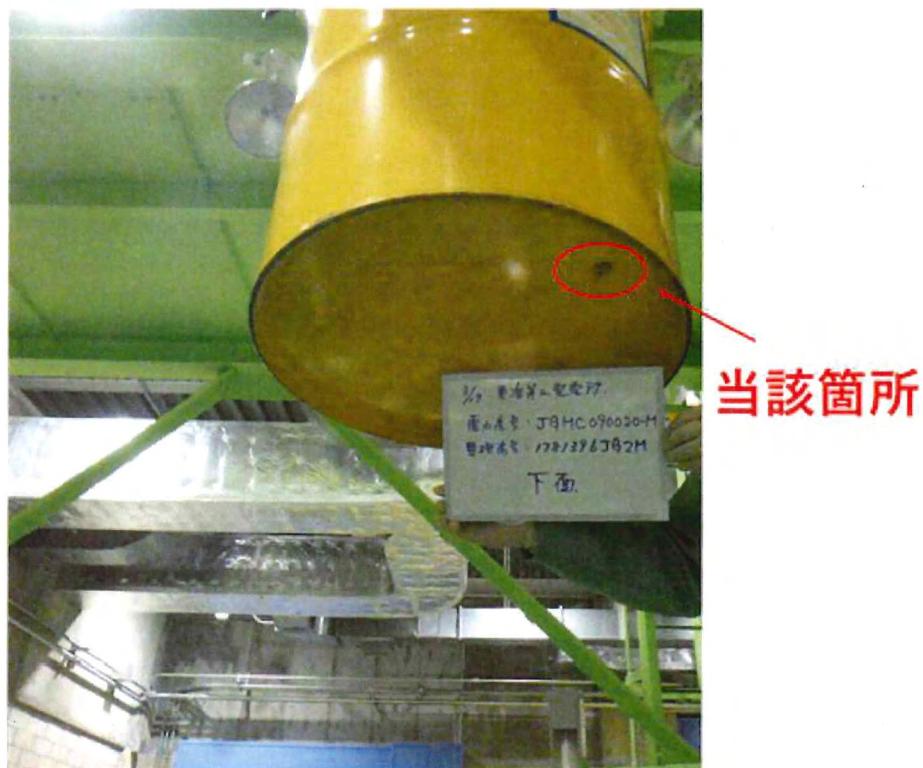
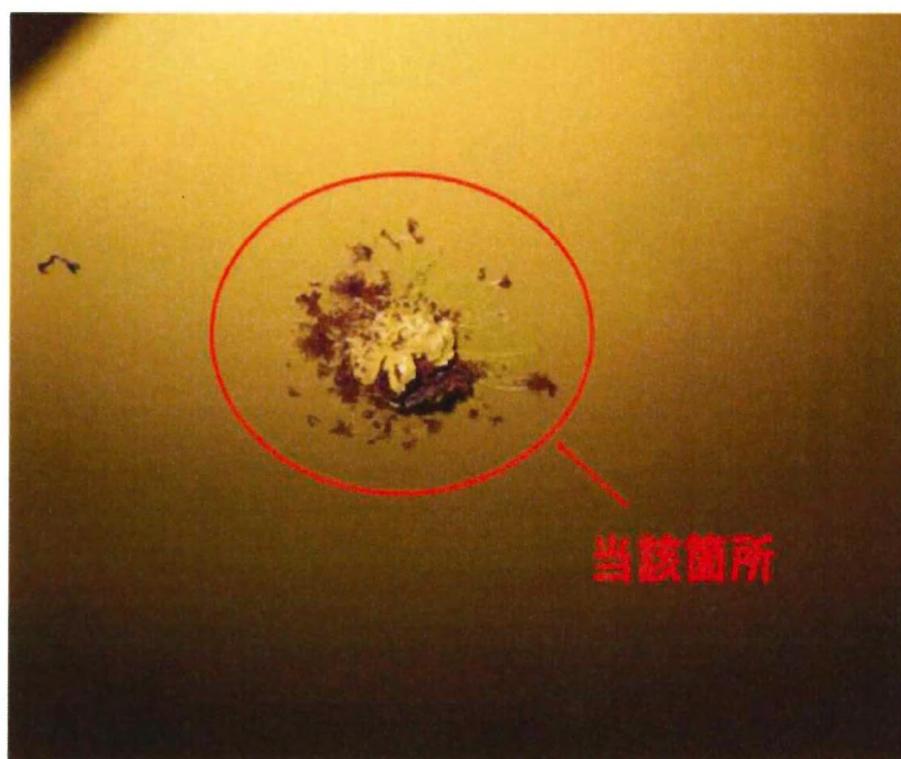
当該廃棄体の外観状況

廃棄体底面に直径約2cmの鋸を確認

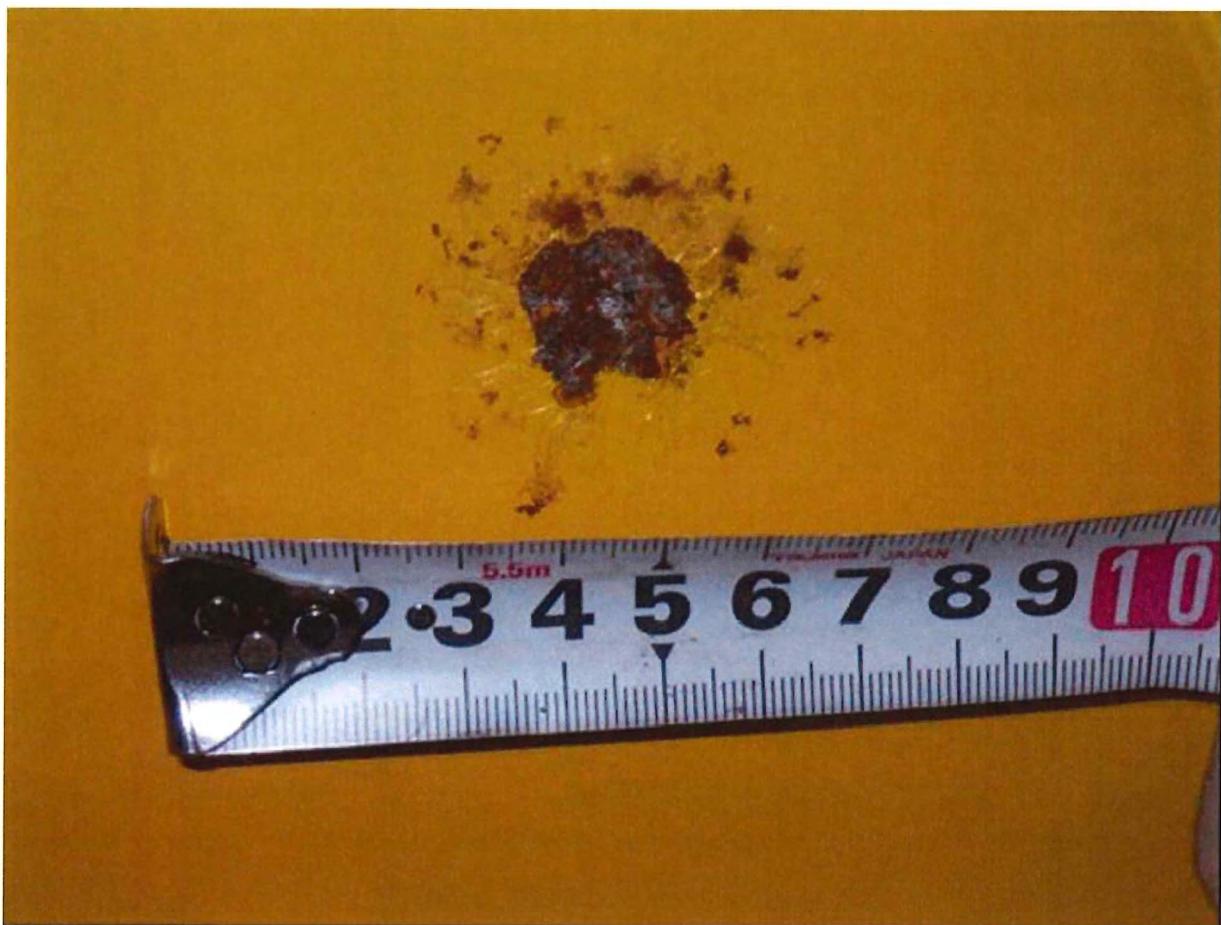
スミヤ測定後の当該部

測定結果： $1.6 \times 10^{-1} \text{Bq/cm}^2$ 未満（検出限界値未満）

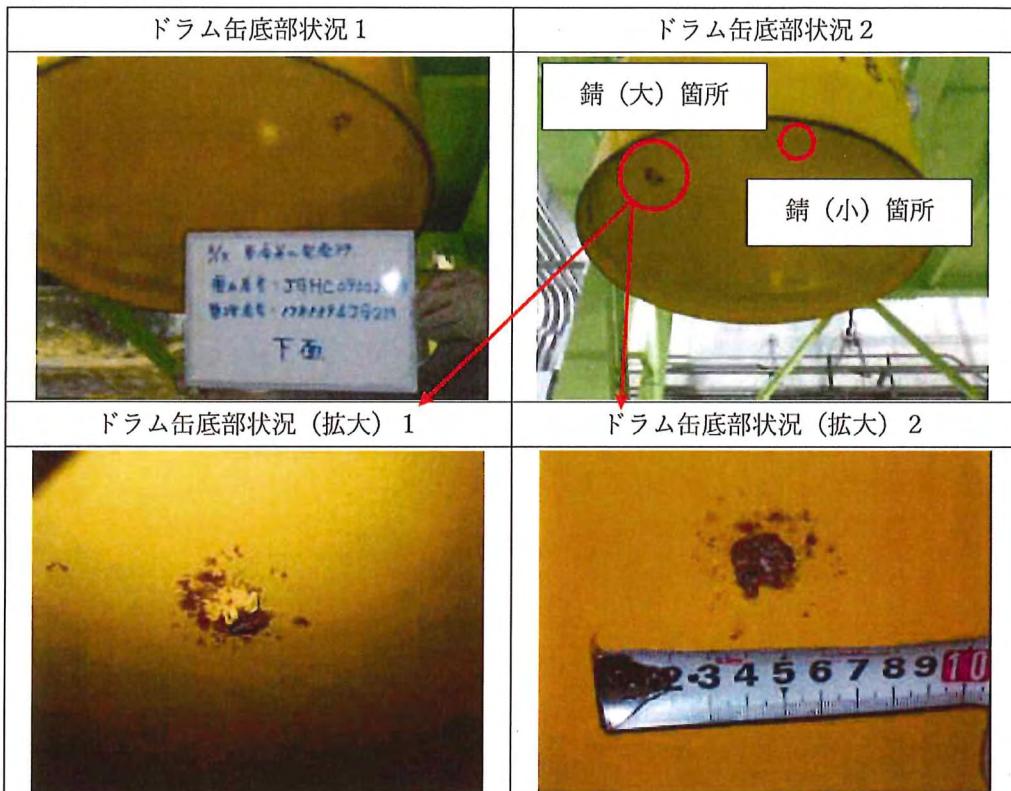
1. 底部（外面）

底部（外面）：2ヶ所の錆（大：直径約2cm、小：直径約5mm）及び塗装の盛り上がりを確認。

直径約2cmの錆について、タッチアップペイントの形跡^(注1)を確認。

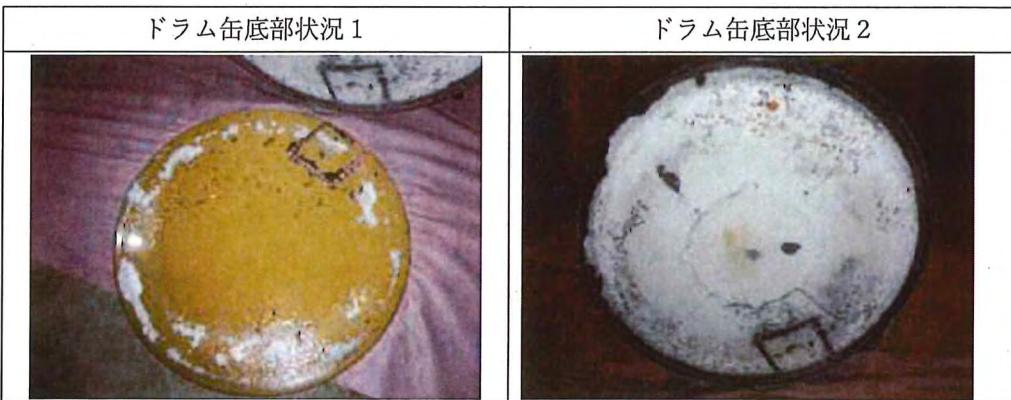
2. 底部（内面）

底部（内面）：中央部を除く範囲にて複数箇所の錆及び塗装の盛り上がりを確認。

底部（内面）に水滴の無いことを確認。

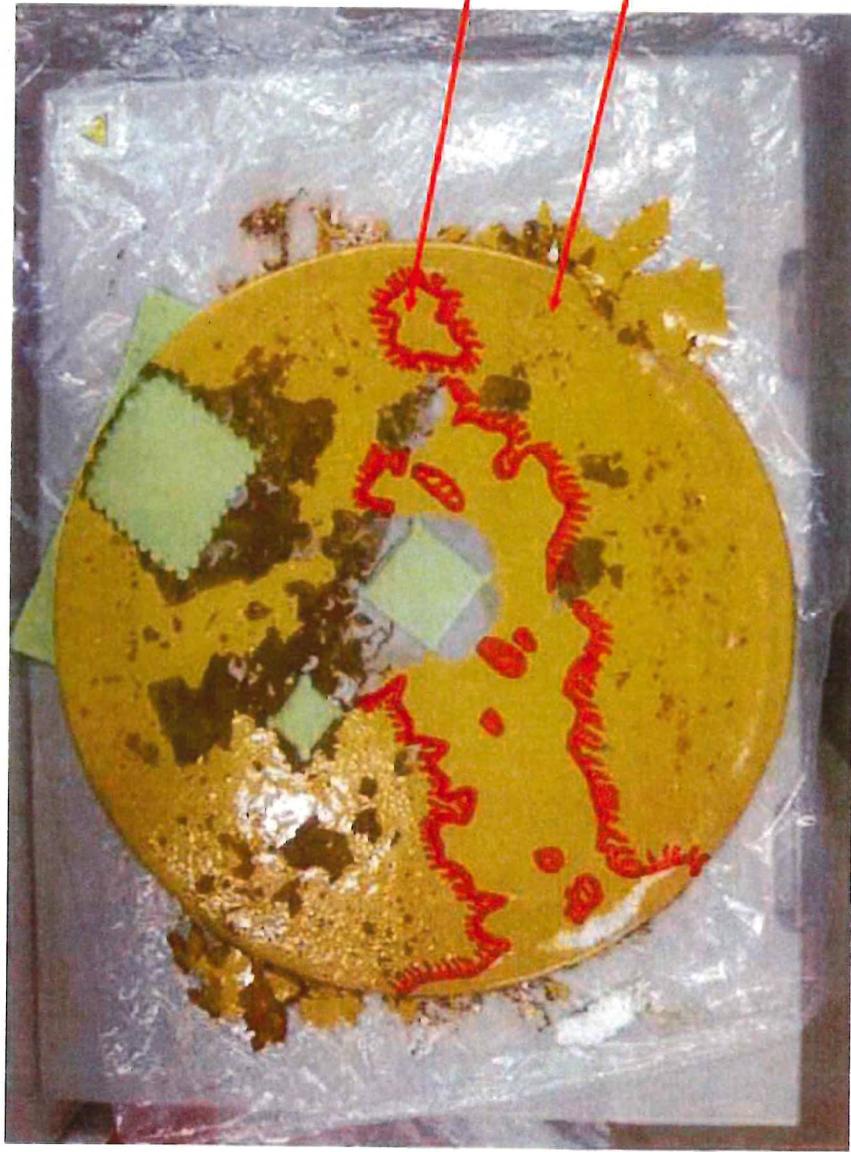
2. 当該ドラム缶（内側）観察状況

表面が平らで、
腐食が進んでいないと考え
られる領域

表面が盛り上がり、腐食
が進んでいると考えられる
領域

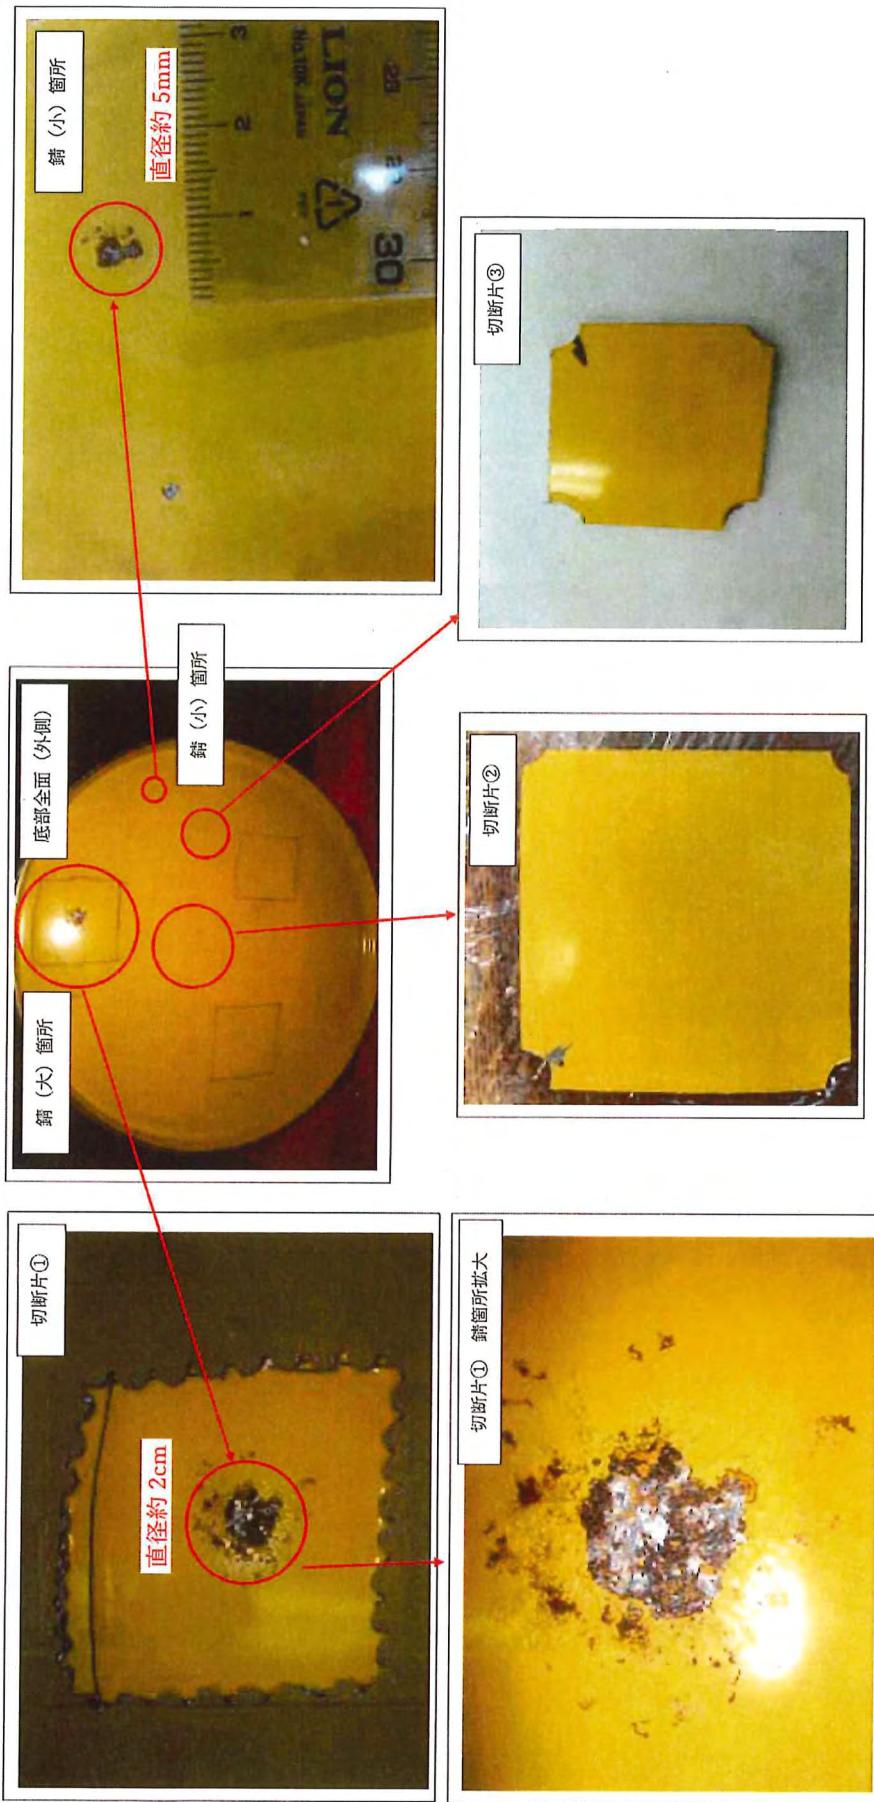
3. 当該ドラム缶底部試料採取状況（外側）

切断片①鏽腐所の目視確認：マイクロスコープを使用した目標による確認では、貫通しているようには見えない。

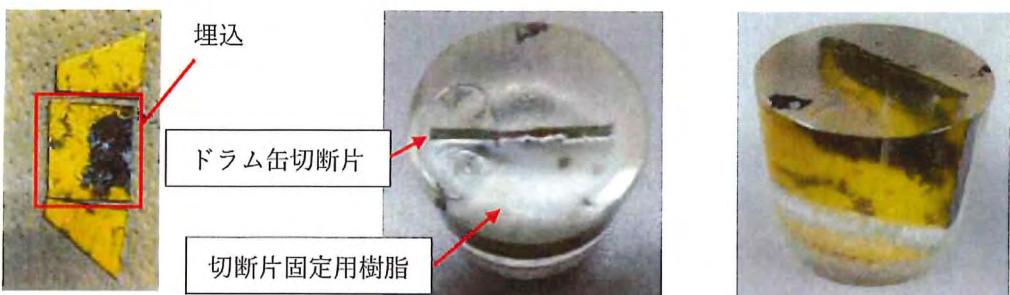
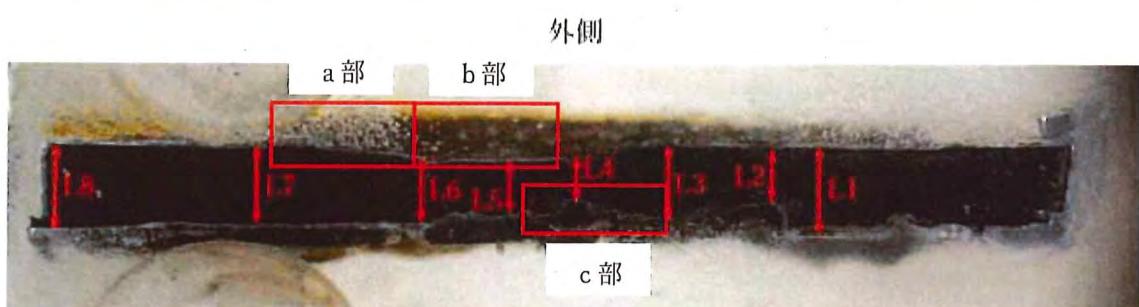
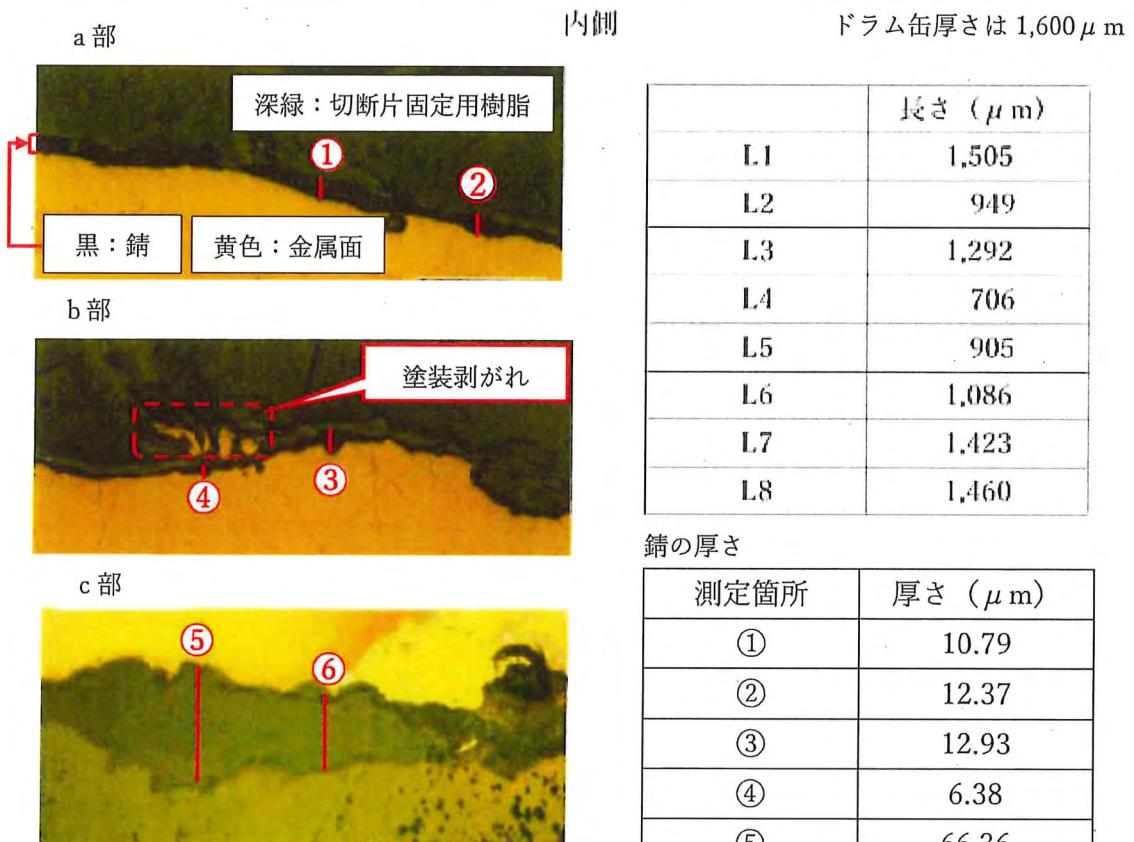
切断片①断面確認（測定者：JAPC, [REDACTED] 2020年6月19日確認）

考察：最も鋳が進んでいる箇所で、 $706\mu\text{m}$ であり、貫通はしていない。

また、鋳の厚さは $6.38\sim66.36\mu\text{m}$ であった。

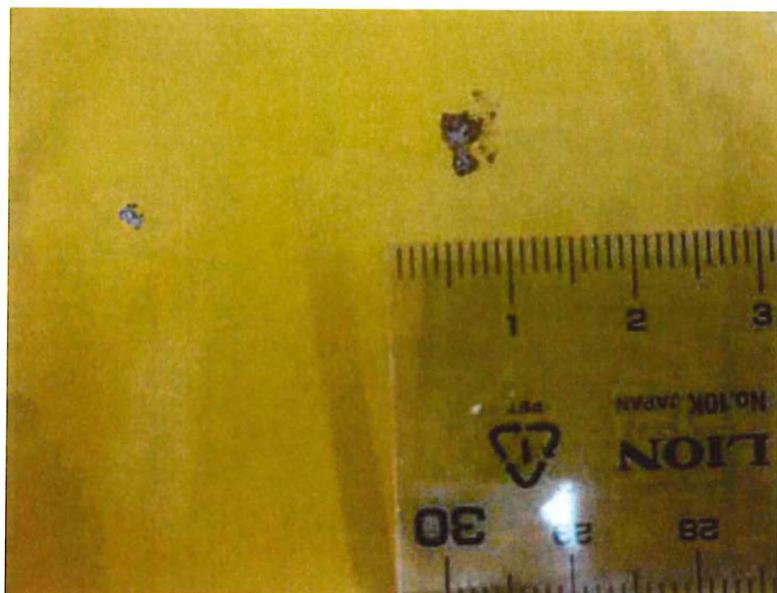
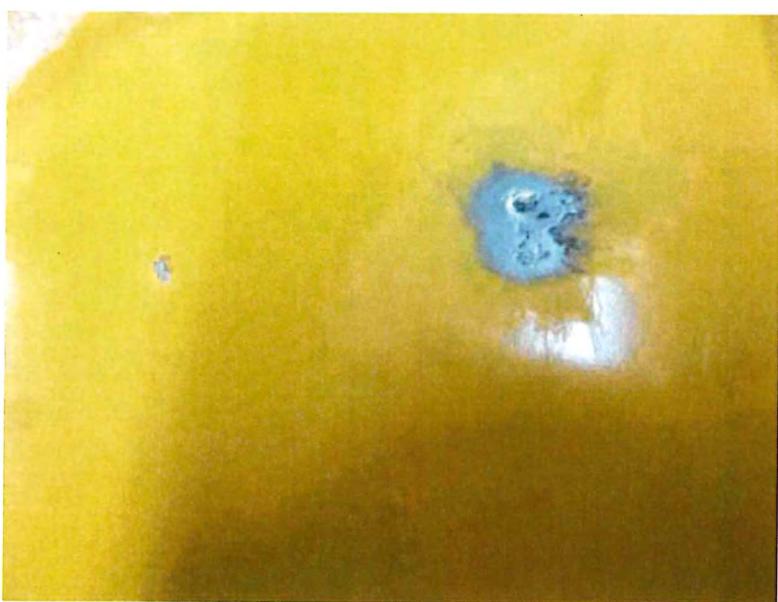
鑄（小）箇所（測定者：JAPC、2020年6月19日確認）

考察：鑄（小）箇所の研磨後、地金が見えており、貫通はしておらず、内側の鑄の影響ではない。

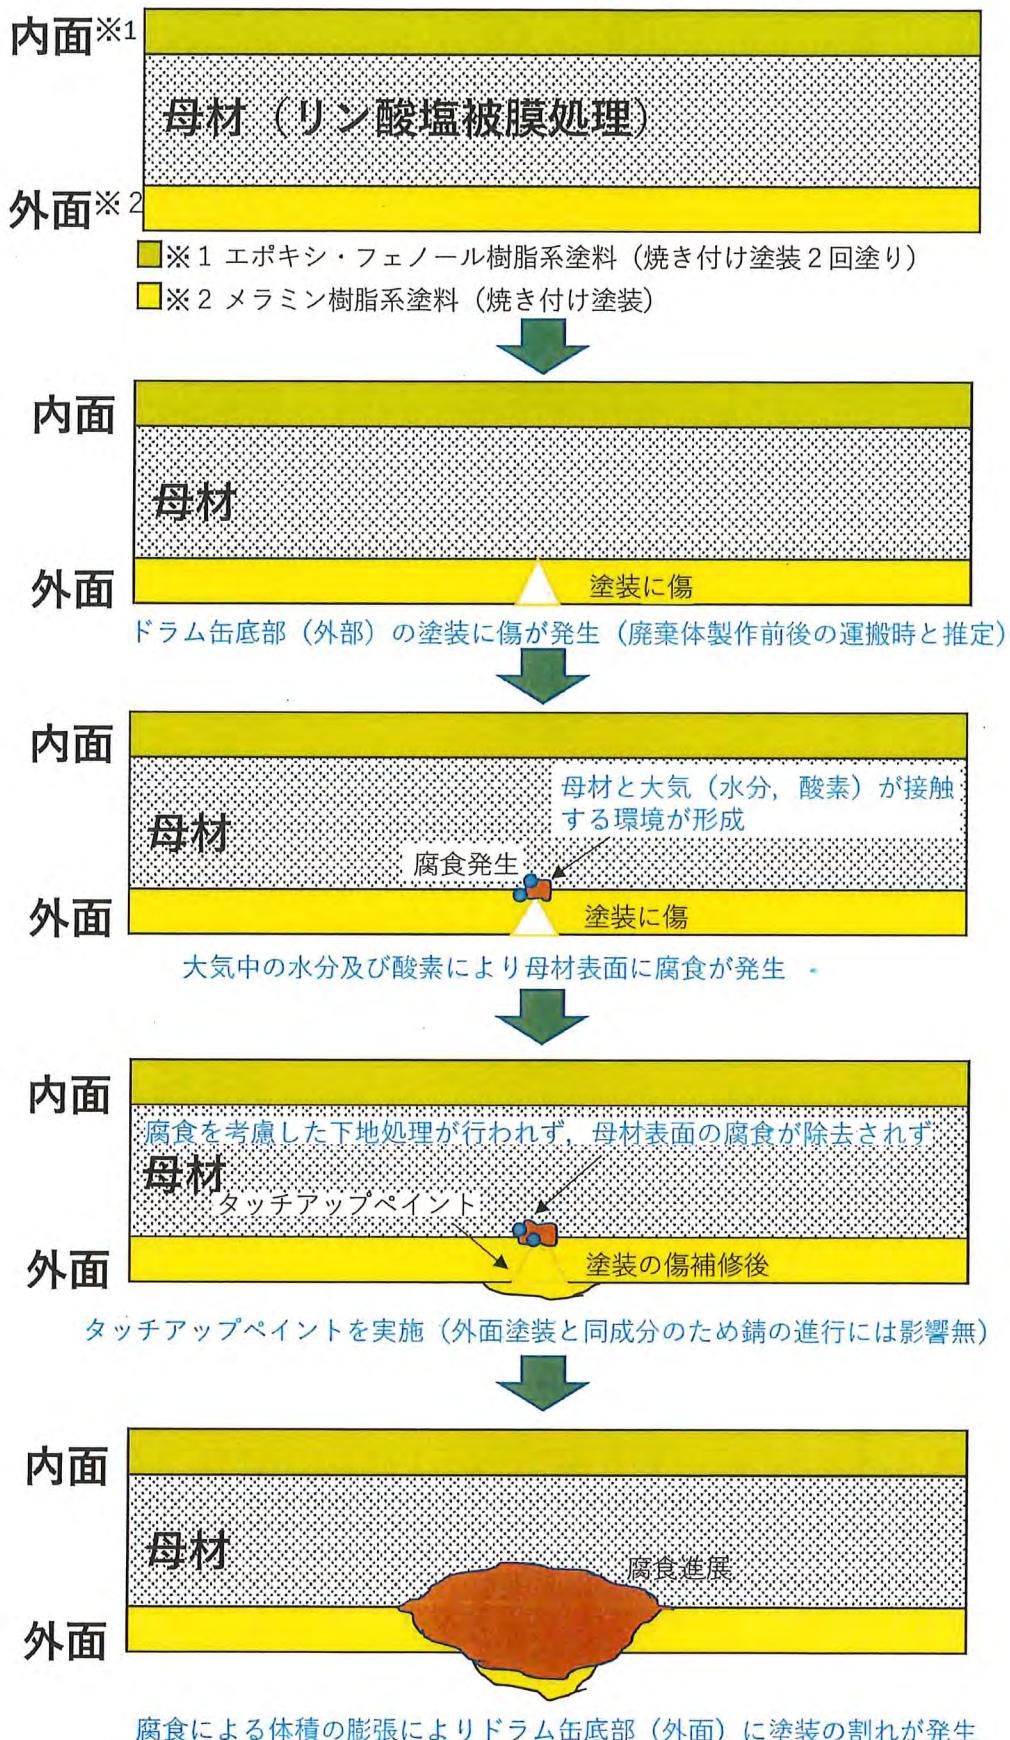
ドラム缶底部の外面錆の推定原因

- ① 自主検査後から搬出までの間の長期保管（約2.5年）により、母材表面の鏽が進展し、鏽による体積の膨張によりドラム缶底部（外面）の塗装が割れ、剥がれた。
- ② 自主検査時にドラム缶底部に塗装傷^(注3)を確認し、タッチアップペイントを実施したが、明確な手順がないため、タッチアップペイントを実施する際に鏽を考慮した十分な下地処理が行われず、母材表面の鏽が除去されなかった。

^(注3)廃棄体製作前後の運搬時においてドラム缶底部（外面）に機器との接触等（運搬作業中、ドラム缶底部に機器が干渉することがないことを確認したが、なんらかの状況により機器との接触等があったものと推測）により、塗装傷が発生し、塗装傷箇所において、母材と大気が接触する環境が形成されたため、大気中の水分及び酸素により母材表面に鏽が発生したと推測。
