1. はじめに

2. 事象の概要

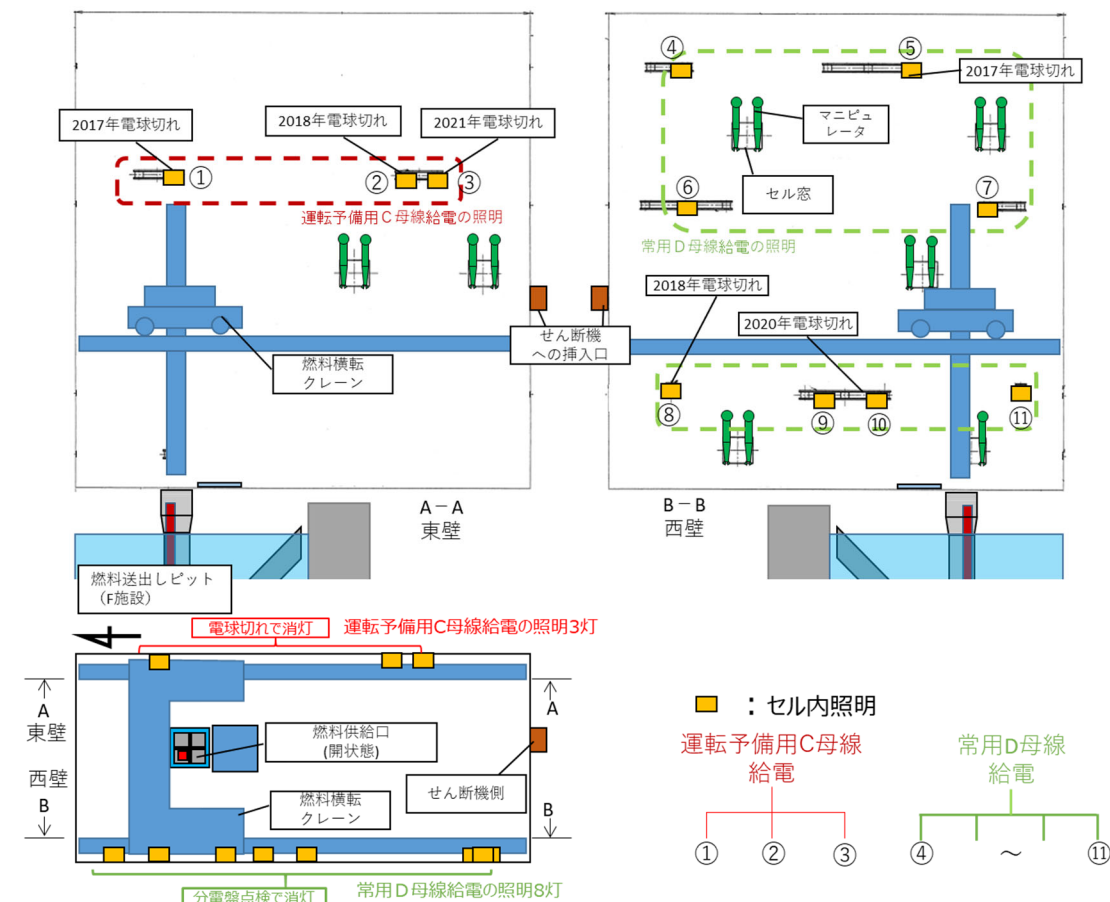
図1 燃料供給Aセルのセル内照明の配置

2023年1月28日の10時頃から12時頃までの間、査察監視エリアである前処理建屋の燃料供給Aセルのセル内照明（図1参照）が全て消灯状態となっていたことに伴い、IAEAの査察カメラによる使用済燃料の移動に関する監視が約2時間中断した。

これにより、本来点灯しているC母線給電の照明3灯が全て電球切れしている状況下で、D母線から給電している照明用分電盤の隔離処置として遮断器を「切」とし、燃料供給Aセル内の照明が全消灯に至ったものである。

主な原因	再発防止対策
燃料供給セル内の照明の管理基準を明文化していなかった。	核物質管理課は、保障措置に必要な当社設備のリスト（図面含む）を作成するとともに、セル内照明設備の管理基準を明文化する（2023年3月20日完了）。
保障措置の要求を踏まえた点検周期と点検方法を明確にしていなかった。	電気保全課は、セル内照明設備についての保障措置の要求を踏まえた点検周期と点検方法を明確にした点検計画を策定する（2023年3月20日完了）。
保障措置業務に関して、縦割で業務を行っており、組織間の連携が悪く、横通しが取れておらず、点検に伴う査察監視エリアへの影響検討に必要な情報共有を図れていなかった。	再処理工場長は、保障措置業務に関する組織間の連携を改善するため、各部署の役割を明確にし、朝会等で、保障措置に係る作業計画を共有し、必要な措置が取られていることを確認する（2023年3月6日から運用開始）。
