再処理工場査察機器設置場所における全消灯の事象の発生に係る  
原因調査および再発防止対策について

2023年3月22日

日本原燃株式会社

前処理建屋 1階 燃料供給Aセル

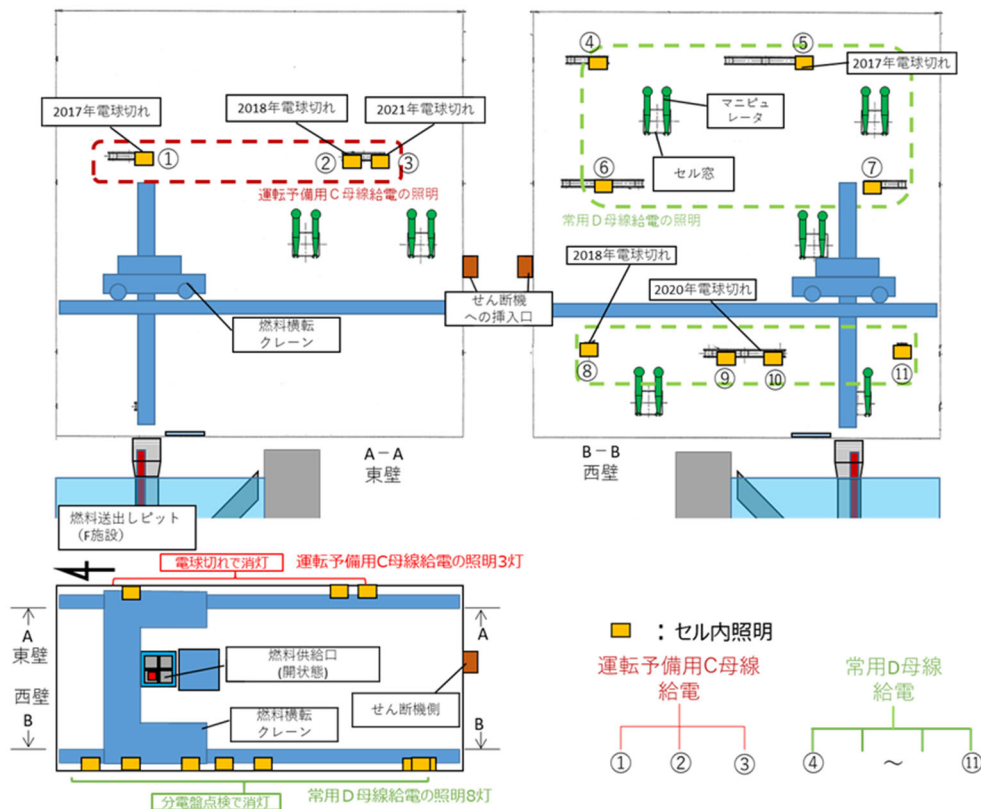
図 1 燃料供給 A セルのセル内照明の配置  
※保障措置上の機微情報は除いています

前処理建屋の照明用分電盤の点検において、外部電源の喪失時に運転予備用ディーゼル発電機から給電可能な運転予備用母線（以下、「運転予備用C母線」という。）からの給電が維持されていることを確認のうえ、外部電源のみで直接給電している常用母線（以下、「常用D母線」という。）から給電している照明用分電盤の隔離処置として遮断器を「切」としたため、照明用分電盤を通して給電されている燃料供給Aセル内の照明が消灯した。約2時間後、隔離処置していた照明用分電盤の遮断器を「入」とし、照明が復旧した。この間、運転予備用C母線給電は維持していたが、本来点灯しているはずの運転予備用C母線給電の照明3灯が全て電球切れしていたことにより、当該セル内の照明が全て消灯状態となっていたことを確認した。

これを受け、2016 年 3 月に IAEA/原子力規制庁/核物質管理センターとの協議の結果、燃料供給セルの照明 11 灯のうちの 3 灯を外部電源のみで直接給電している常用 D 母線から外部電源喪失時においても運転予備用ディーゼル発電機から給電可能な運転予備用 C 母線に変更することとした（図 1 参照）。なお、2015 年 9 月に IAEA/核物質管理センター立会のもとセル内照明の確認試験を実施し、燃料供給セルの東壁側の 1 灯が点灯していれば査察カメラで視認できる照度として問題ないことを確認している。

今回の事象は、本来点灯している運転予備用 C 母線給電の照明 3 灯が全て電球切れしている状況下で、常用 D 母線から給電している照明用分電盤の隔離処置として遮断器を「切」としたことが、燃料供給 A セル内の照明が全消灯に至った直接の原因である。

- ・前処理機械課は、運転予備用C母線給電で電球切れしていた燃料供給Aセルの3灯の照明交換について全て完了した（2023年2月23日完了）。
- ・前処理機械課は、セル内照明設備の電球の予備品の確保のため、燃料供給Aセルおよび燃料供給Bセル照明器具を代替品に交換する（2023年度中）。2023年度は燃料供給Aセルおよび燃料供給Bセル照明器具の運転予備用C母線の各3灯を優先して更新する。
- ・査察監視エリアに設置されている照明のうち、電球切れしている照明については、全て不適合登録されていることを確認した（2023年2月22日）。

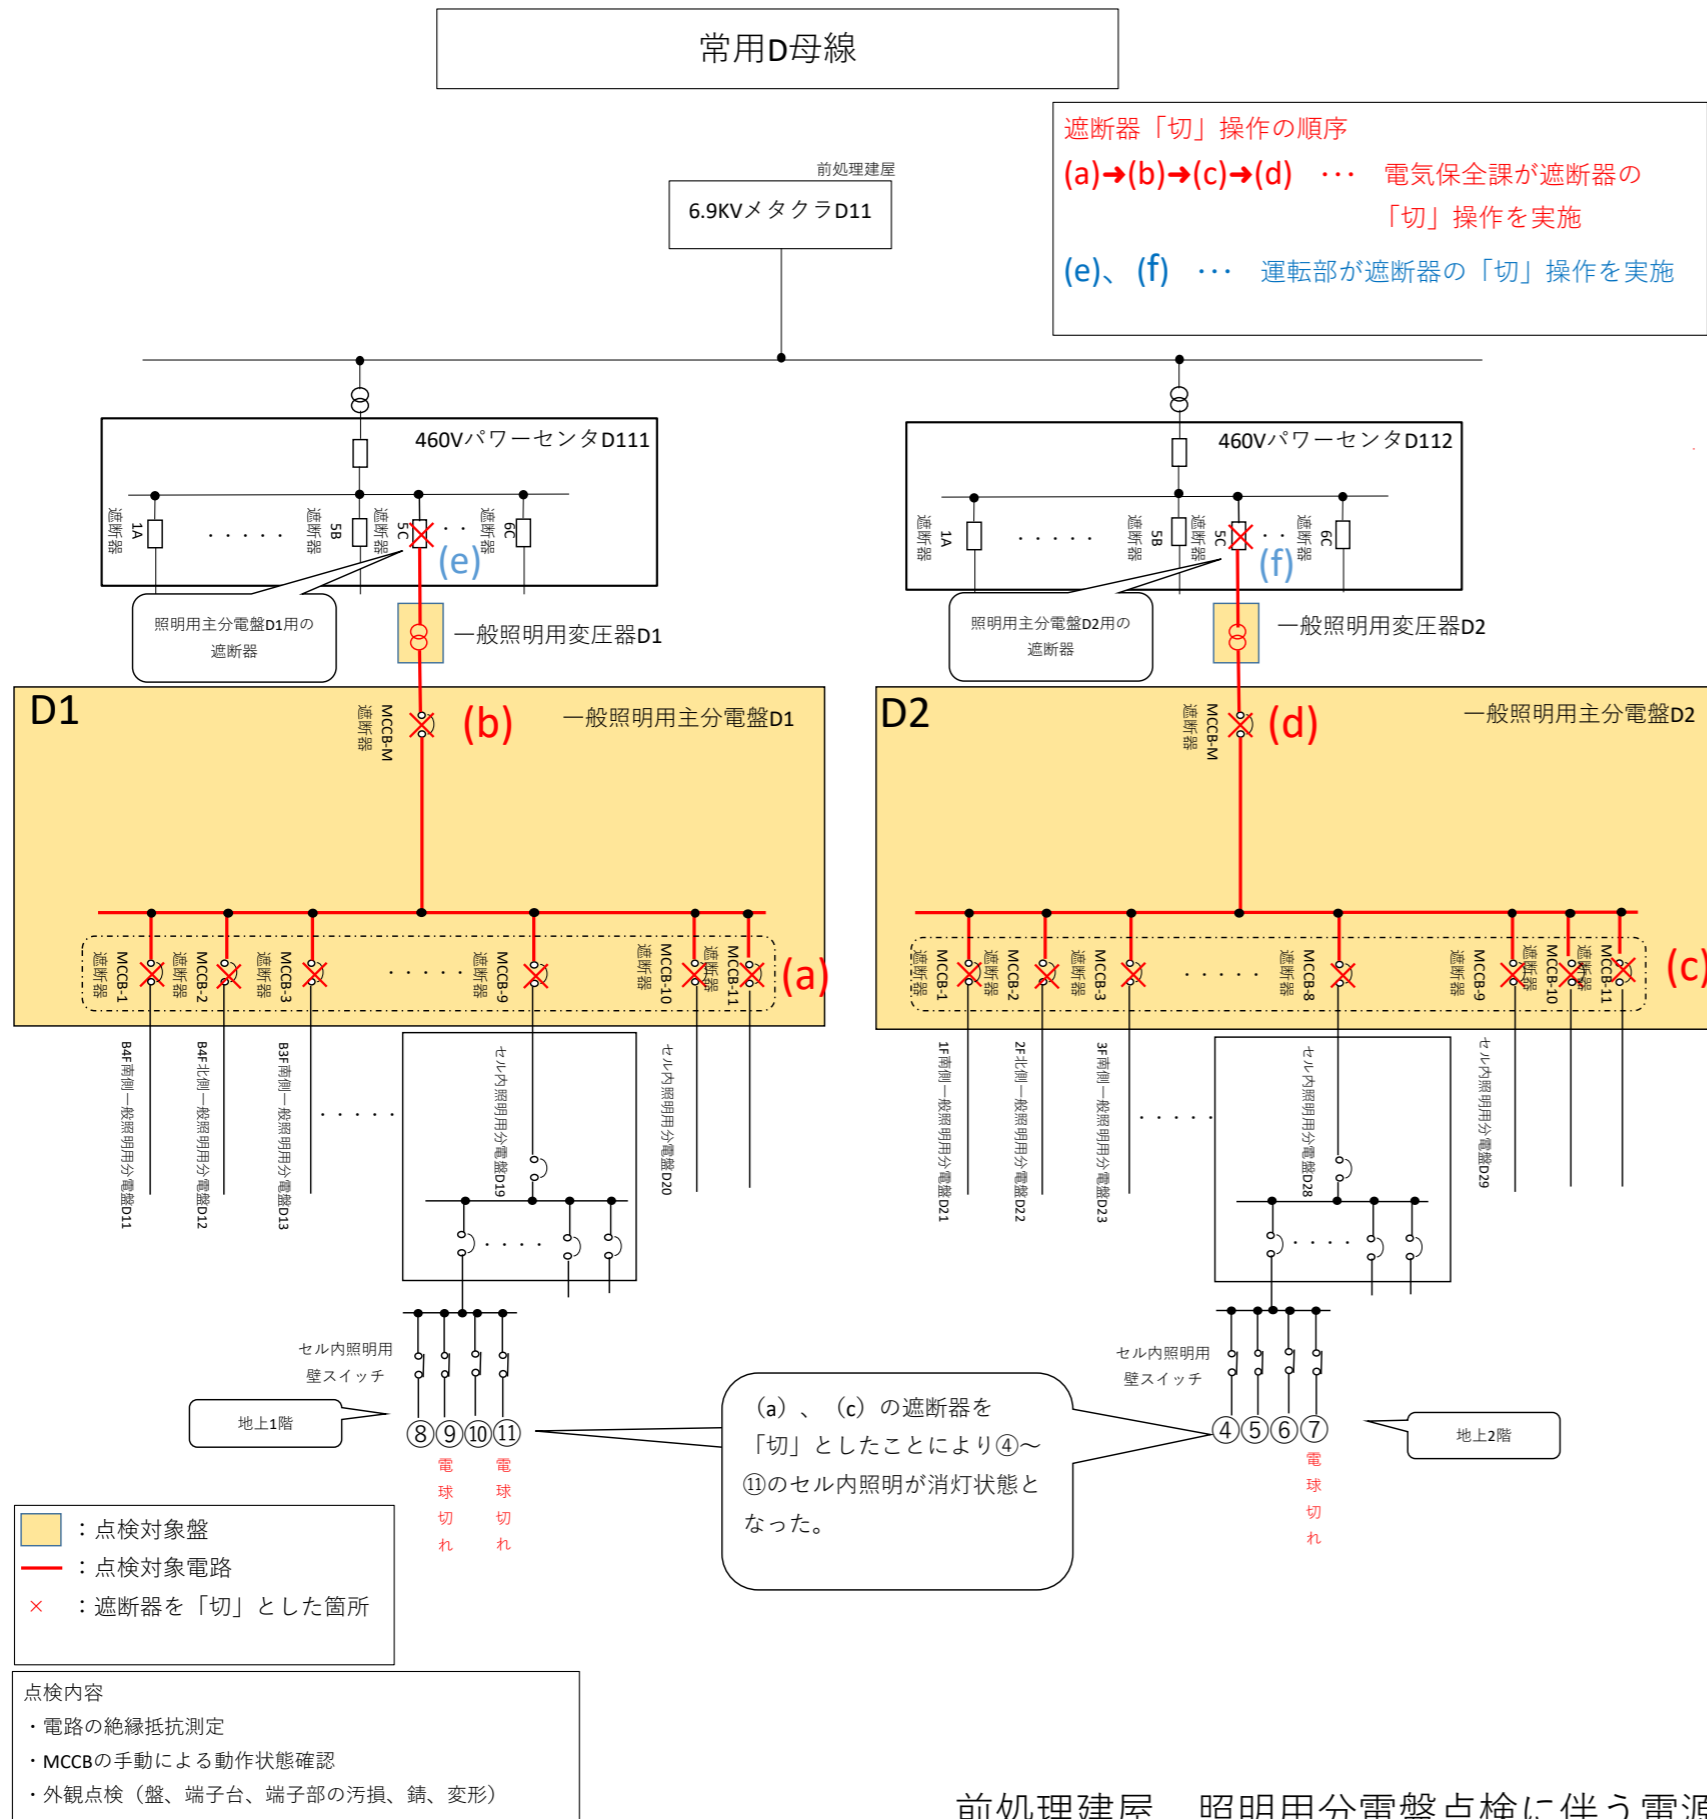
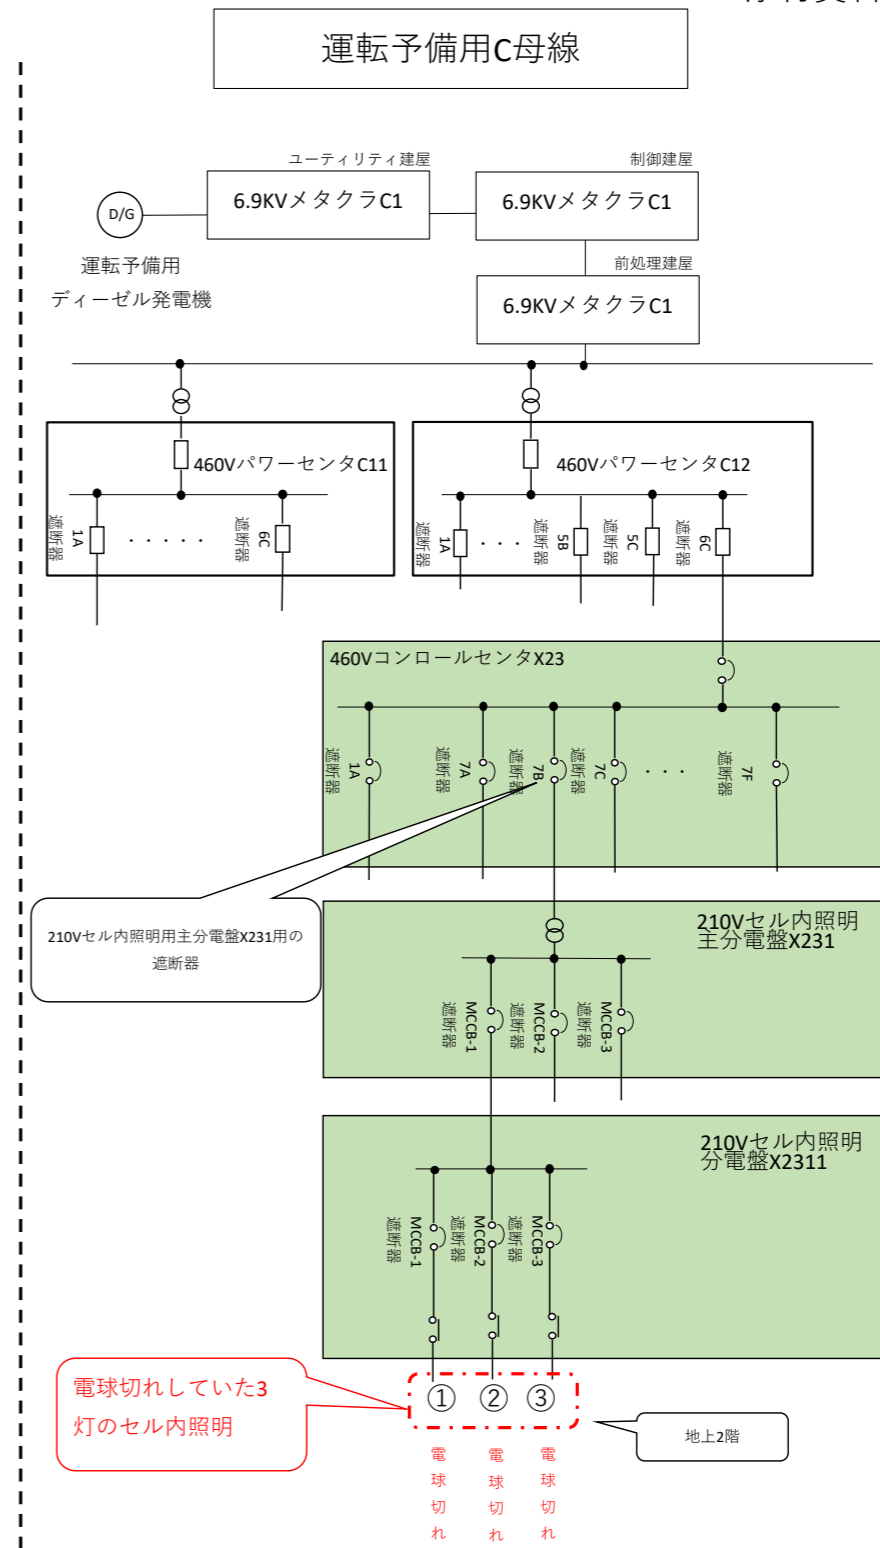
前処理建屋 照明用分電盤点検に伴う電源系統概要図

- 点検内容
- ・ 電路の絶縁抵抗測定
  - ・ MCCBの手動による動作状態確認
  - ・ 外観点検 (盤、端子台、端子部の汚損、錆、変形)
