## < 1. 概要 >

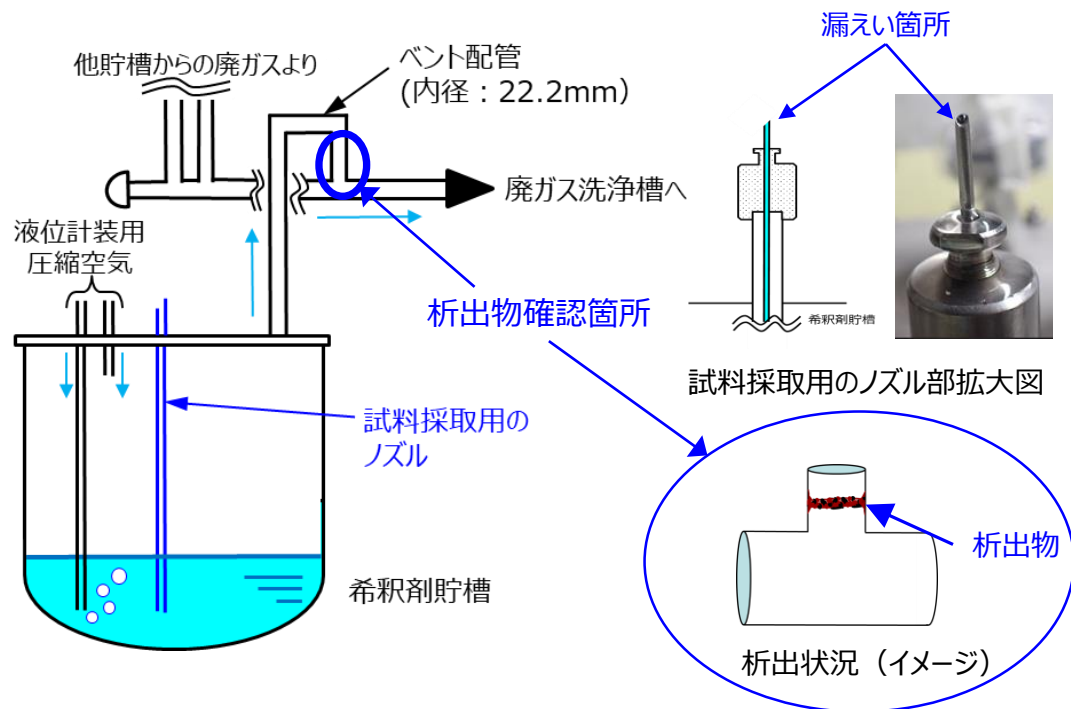
- ✓ 2025年5月18日、精製建屋 地上5階 TBP貯槽室（管理区域内）において、巡視点検中の社員が希釈剤貯槽の上部に設置している試料採取用のノズルより非放射性の希釈剤が約2.5L漏えいしていること及び漏えいした希釈剤はすべて堰内に留まっていることを確認した。また、当該ノズル部に漏えい箇所を塞ぐ応急処置を行った。
- ✓ 原因として、希釈剤貯槽内の圧力が室内の圧力より上昇したことによる漏えいであることが考えられたため、液位計装用圧縮空気の増加、廃ガス系の排気能力の低下および他貯槽の排気バランスの変化等を調査した。調査の結果、希釈剤貯槽に接続されたバント配管にファイバースコープを挿入したところ、配管内に析出物（硝酸アンモニウム）が確認された。

- ✓ 希釈剤貯槽のバント配管内の析出物によって、バント配管が閉塞傾向となり、貯槽へ供給している液位計装用圧縮空気が排気されにくい状況となった。
- ✓ その結果、供給される圧縮空気と排気のバランスが通常状態から変わり、貯槽内の圧力が徐々に高くなったことで、貯槽内の液がノズル内を介して室内へ漏えいした。
- ✓ 析出物を採取し分析した結果、硝酸アンモニウムであることが判明した。この析出物は長期間に渡って析出した物と推定している。

- ✓ 漏えい発生防止措置として、ノズル部に物理的な栓をする。
- ✓ バント配管閉塞防止措置として、当該貯槽の圧力を監視し、閉塞の兆候が確認された場合、配管内部を観察するとともに、純水洗浄を行う。
- ✓ 硝酸アンモニウムの析出メカニズムについては、系統構成、貯留している試薬等、設備の特徴を踏まえ特定し、必要な対策を実施する。
