「北陸電力株式会社志賀原子力発電所 2 号炉の原子炉建屋内に雨水が
流入した事象に係る対応について（追加指示）」に係る対応について

（報告）

平成 2 9 年 3 月 8 日

日本原燃株式会社

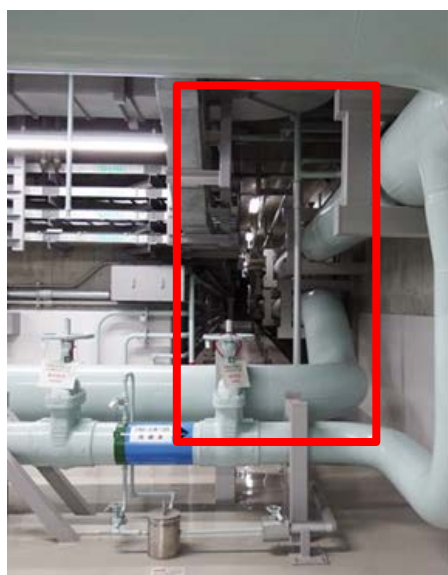
貫通部No9

- ① 既報告書の添付資料－５（「使用済燃料受入れ・貯蔵建屋」と「使用済燃料の受入施設及び貯蔵施設用安全冷却水系冷却塔B基礎」に繋がる一般共同溝への水の浸入の可能性評価」（参考資料－１））に図－１の右側の写真を載せているが、当該箇所は一般共同溝の内部にある開口であり、一般共同溝外壁には、全て止水措置が実施されており水が浸入するおそれはないことから建屋に外部から雨水が浸入する経路として分類したことが適切ではなかったこと。
- ② 当該貫通部は、図－１のとおり当該箇所に止水のための措置（隔離）を実施した場合、安全冷却水配管等の点検等に支障をきたすこと。

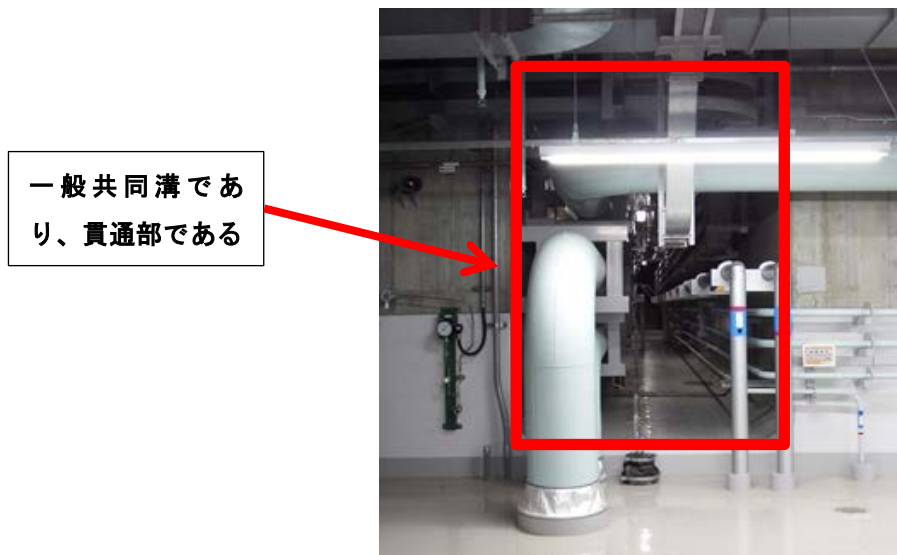
図 1 貫通部の状況

「使用済燃料受入れ・貯蔵建屋」と「使用済燃料の受入れ施設及び貯蔵施設用安全冷却水系冷却塔 B 基礎」に繋がる一般共同溝は、図 1 に示すような一般共同溝そのものが貫通部となっている。当該貫通部は、人の入域を想定しているため一般共同溝床面からの高さが 0.00m であることから、添付資料－４の一般共同溝有効体積が算出できず、建屋貫通部までに水が到達するまでの時間余裕が評価できない。

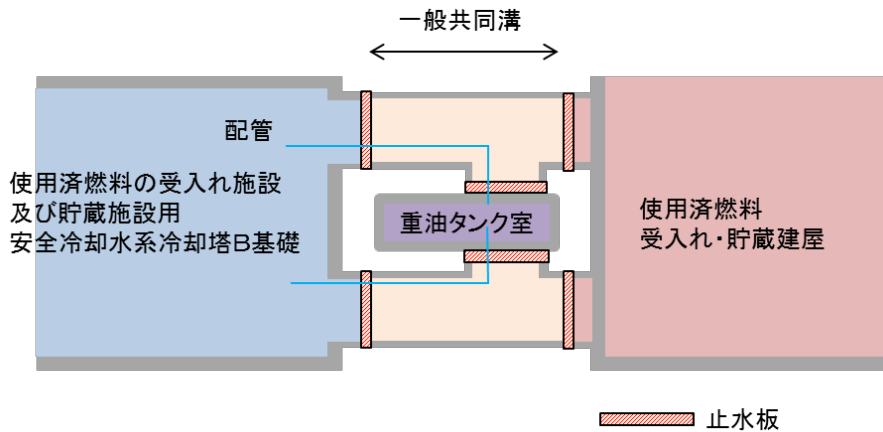
図2 一般共同溝の平面図

当該一般共同溝は、図 2 に示す構造を有しており、接するすべての建屋との間には、止水板が設置され水の浸入を防止していることを確認した。このため、一般共同溝と建屋の隙間を通じて水が浸入することはないと評価する。

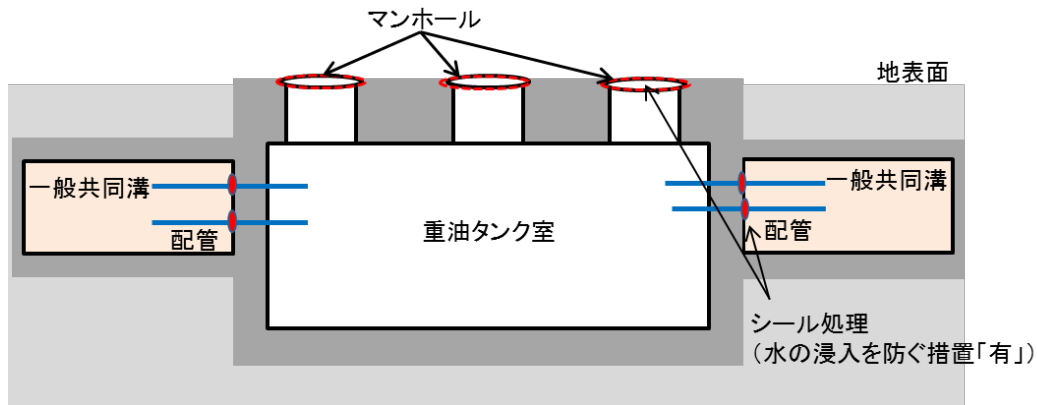
図3 重油タンク室における水の浸入を防ぐ措置

当該一般共同溝は、重油タンク室に接しており、重油タンク室に繋がる配管の貫通部が存在している。仮に重油タンク室内に水の浸入がある場合は、貫通部を通じて、当該一般共同溝に水が浸入する可能性がある。このため、この貫通部に対して水の浸入を防ぐ措置の有無を確認し、シール処理による水の浸入を防ぐ措置が実施されていることを確認した。さらに、マンホールについてもシール処理による水の浸入を防ぐ措置が実施されていることを確認したことから、重油タンク室への水の浸入はないと評価する。
