整理番号読取確認時に確認した水滴廃棄体の発生に伴う
調査結果および再発防止対策と当社の対応について（報告）

塗装の剥がれ等が確認された廃棄体の浜岡原子力発電所における
調査報告について（補正）

塗装の剥がれ等が確認された廃棄体に関する原因と対策について
(補正)

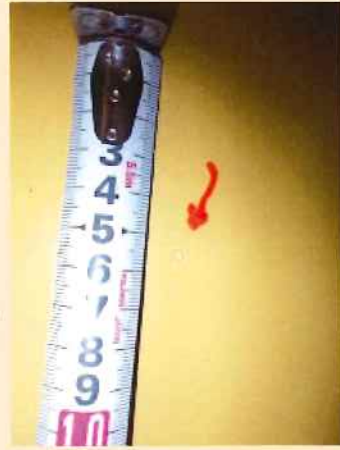
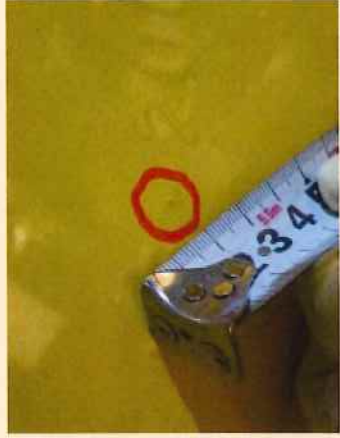
種類	充填固化体（直接収納） (1640591-CB1L)	充填固化体（溶融体収納） (1741117-CB1M)
確認日 (前回確認日)	2019年3月1日 (2018年5月23日)	2019年3月6日 (2018年5月21日)
確認時の状況	<ul style="list-style-type: none"> ▶ドラム缶底部外面に直径約2mmの水 1滴を確認 ▶水滴をスミヤ測定し、検出限界値未満 (ND)であることを確認 ▶当該箇所を目視、触診にて確認した結果、 直径約1mmの膨らみを確認 	<ul style="list-style-type: none"> ▶ドラム缶底部外面に直径約1mmの膨らみ 及び膨らみの頂部に黒い点を確認 ▶膨らみ部をスミヤ測定し、検出限界値未満 (ND)であることを確認

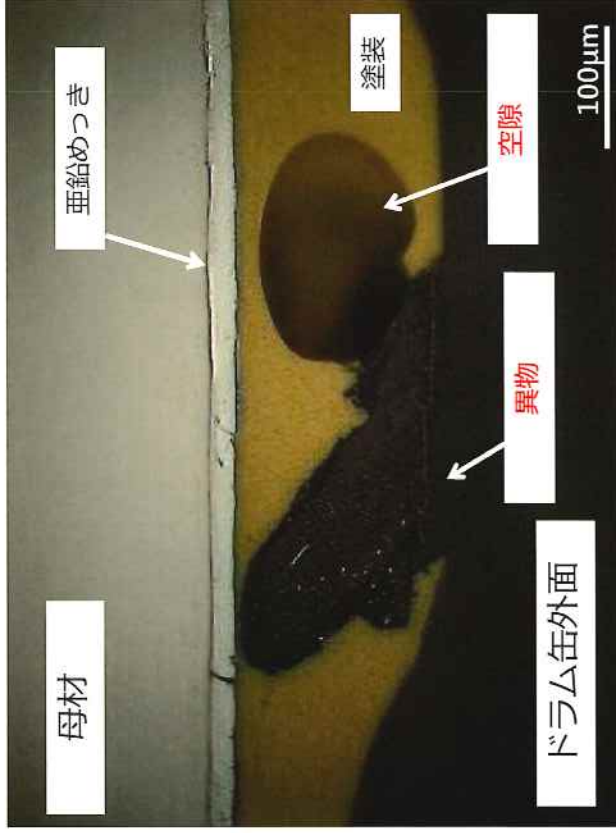
光学顕微鏡による観察結果（ドラム缶底部断面写真）【充填固化体（溶融体収納） 1741117-CB1M】

また、ドラム缶底部外面に確認された膨らみの原因をドラム缶の製作者に確認した結果、ドラム缶の製造設備等で発生した微細な鉄粉が空気中を浮遊し、その鉄粉が塗装後の乾燥工程初期にドラム缶表面に付着することによりその周りの塗料が盛り上がり形成された可能性が否定できない旨の回答を得た。なお、異物の近傍にある空隙は、鉄粉が付着する際に同時に取り込まれた空気により形成されたものと考えられる。

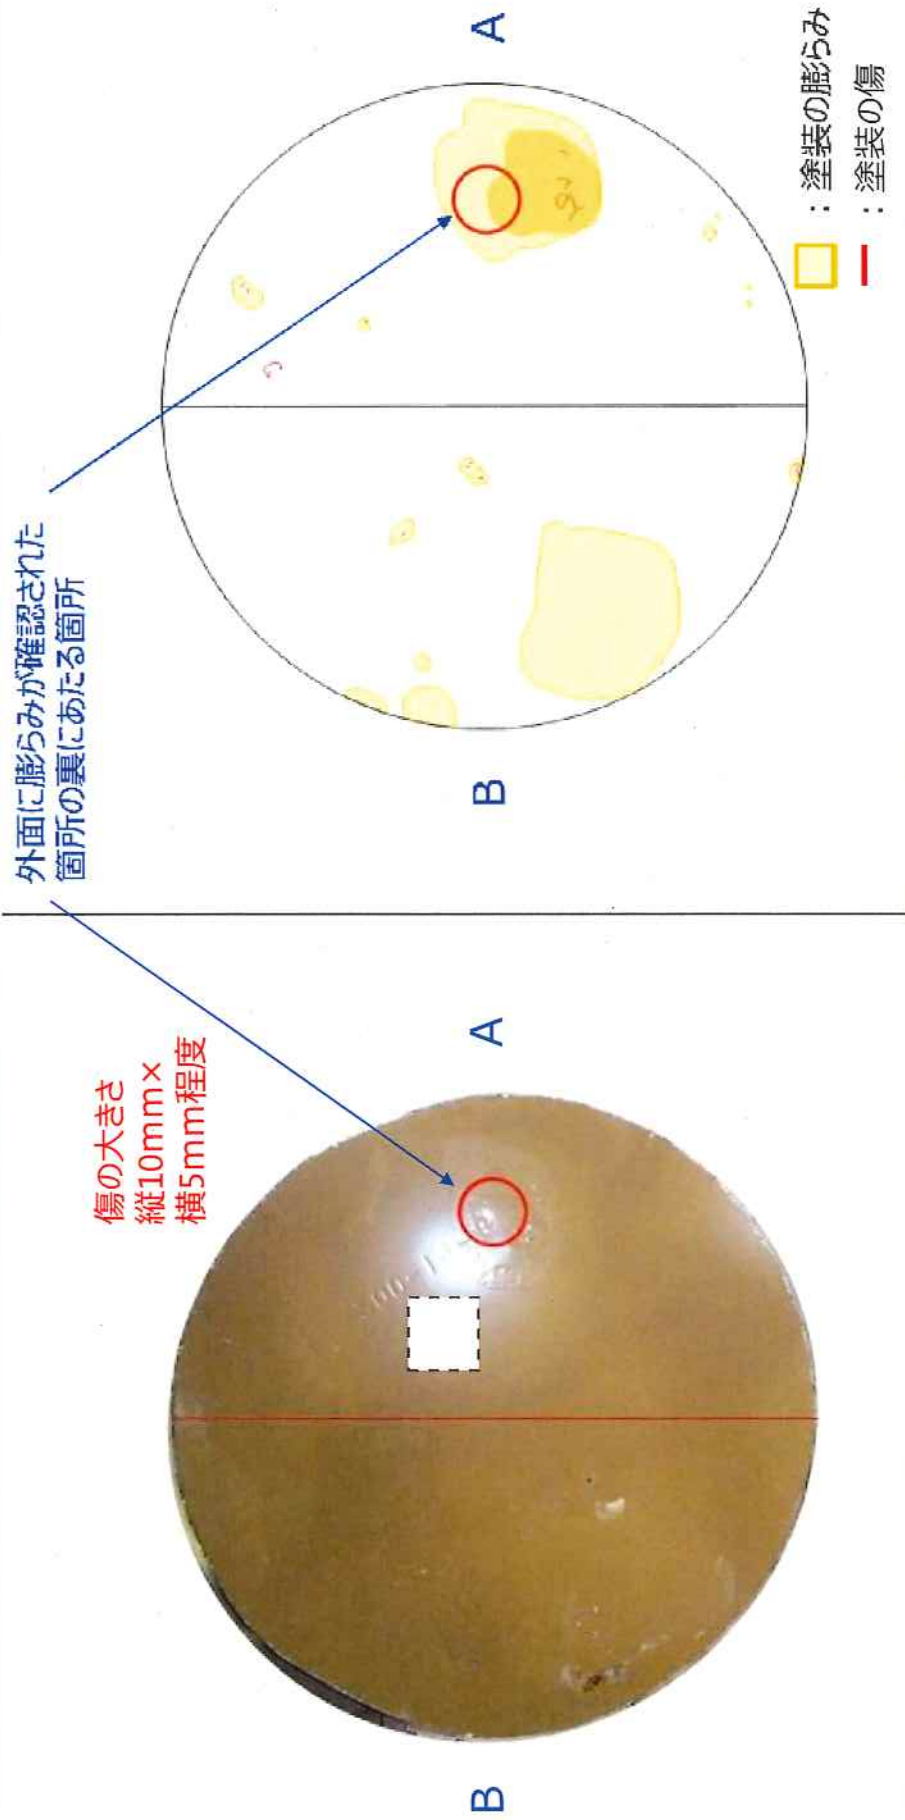
ドラム缶底部内面
[埋設センターで1本目に確認されたドラム缶]

当該部以外のドラム缶底部内面にも塗装の膨らみ、塗装の傷を確認したが腐食は確認されなかった。

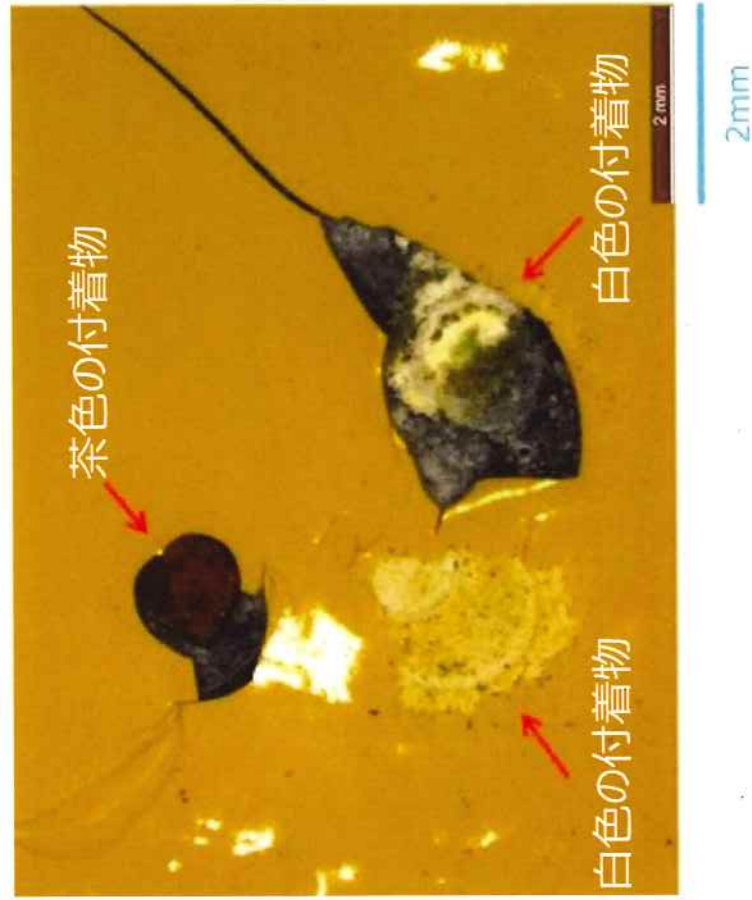
光学顕微鏡による観察結果（ドラム缶底部外面の傷や割れの箇所）
[埋設センターで1本目に確認されたドラム缶]

ドラム缶底部外面の塗装の剥がれや膨らみの箇所を光学顕微鏡により観察した結果、塗装の膨らみや剥がれ、割れ（傷）を確認するとともに、茶色の付着物、及び白色の付着物を確認した。

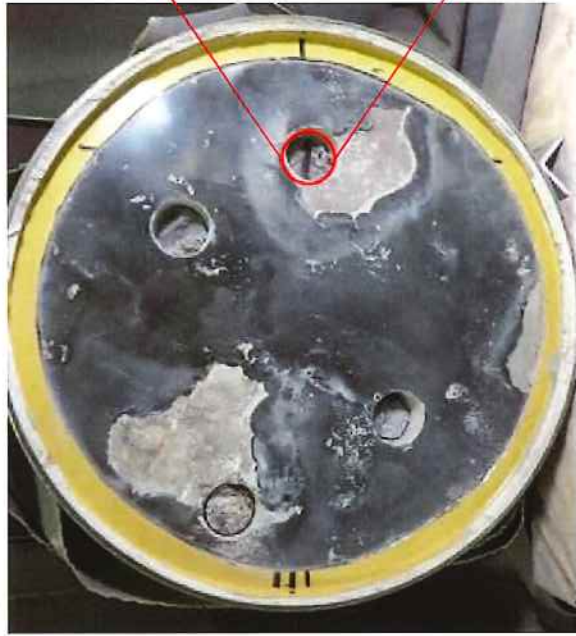
ドラム缶底部外面に塗装の剥がれ等が確認された箇所のあるモルタル部をコア抜きし、コア抜きしたモルタルの表面及び裏面から採取した試料について走査型電子顕微鏡 (SEM) による観察、及びエネルギー分散型 X 線分析 (EDS) を実施した。結果を次頁に示す。

すき間の深さ約2mm

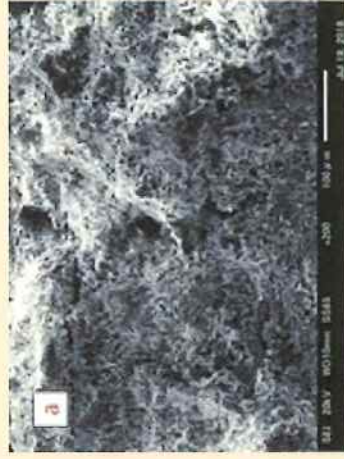
コア抜きしたモルタルの表面から採取した試料を走査型電子顕微鏡 (SEM) による観察及びエネルギー分散型 X 線分析 (EDS) を実施した結果、モルタル成分 (Al, Si, Ca, S) や金属成分 (Fe, Zn) 等の他、腐食の発生と進展の要因となり得る成分 (Cl, S) を確認した。酸素 (O) は、鉄や亜鉛の酸化物によるものと考える。なお、モルタル成分 (Al, Si, Ca, S) は、充填するモルタル自体にも含まれていることを確認した。

確認された元素
O、Fe、Al、Si、Cl
Ca、Ti、Cr、Fe

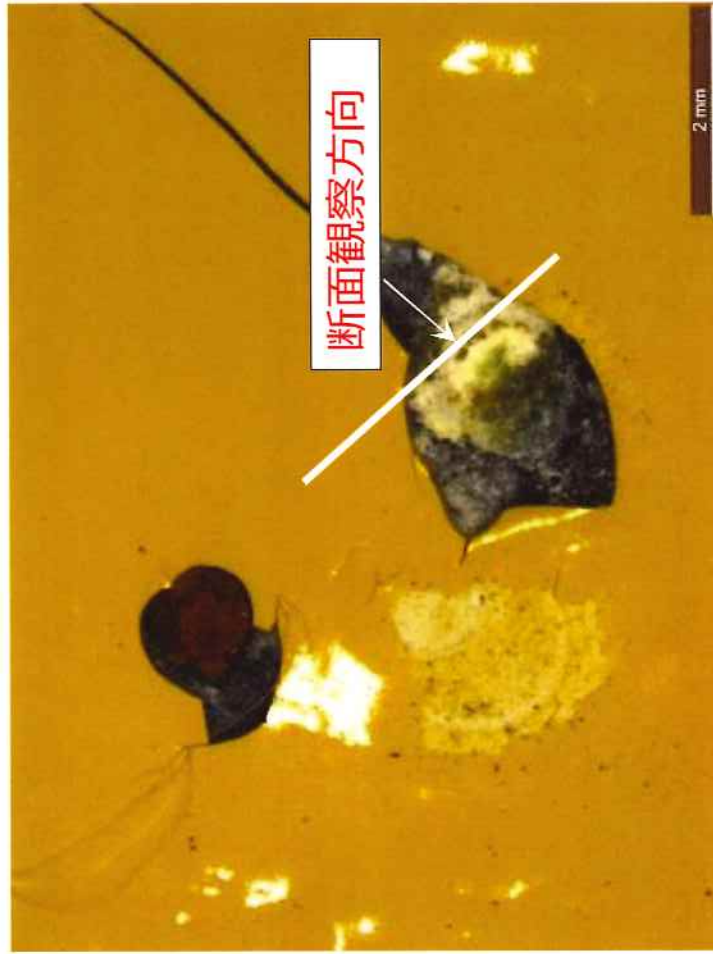
光学顕微鏡による観察結果（ドラム缶底部外面）
[埋設センターで1本目に確認されたドラム缶]

ドラム缶底部に塗装の剥がれ等が確認された部位について切断し、以下に示す矢視の方向から光学顕微鏡による断面観察を実施した。結果を次頁に示す。

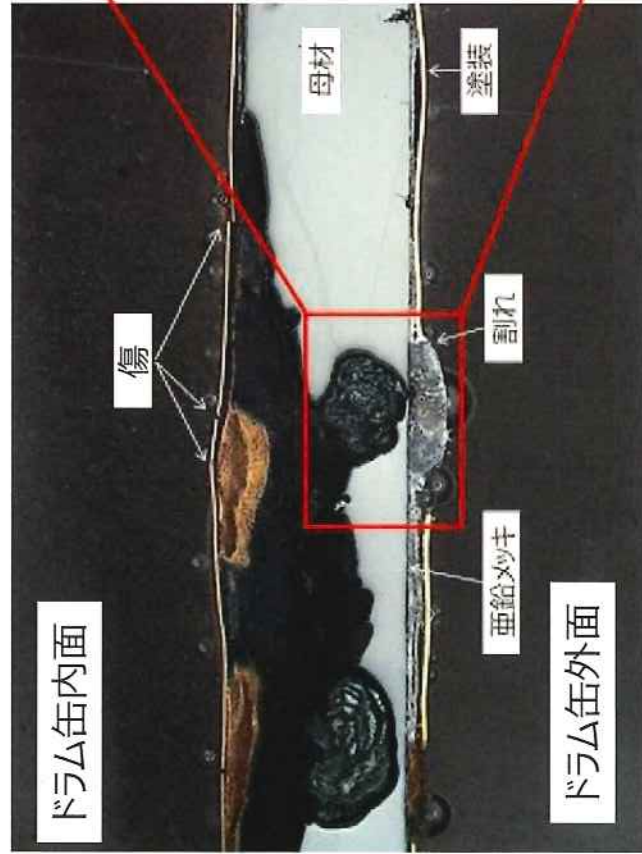
光学顕微鏡による断面観察を実施した結果、ドラム缶内面からと推測される腐食及び内外面の塗装に傷を確認した。また、腐食が外面に達している箇所は、内面に塗装の傷及び腐食による発錆に相当した位置に相当することを確認した。

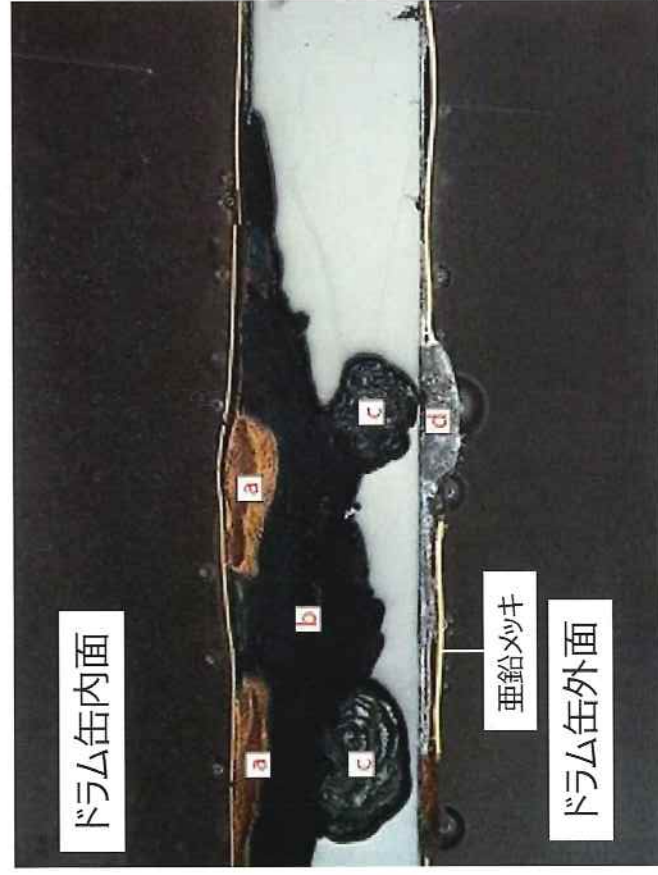
X線回折 (XRD) による分析結果 (ドラム缶底部) [埋設センターで1本目に確認されたドラム缶]

断面観察により確認した a ~ d の部位について、X線回折 (XRD) による結晶構造を確認した結果、塩化物イオン (Cl-) が存在する環境下で生成されるアカガネイト、及び亜鉛めっき鋼板の腐食生成物である塩基性塩化亜鉛を確認した。

- a** 鉄 (Fe)
アカガネイト (β -FeOOH)
塩基性塩化亜鉛 : Simonkolleite ($Zn_5(OH)_8Cl_2H_2O$)
- b** 鉄 (Fe)
酸化鉄 (β -Fe₂O₃)
マグネタイト (Fe₃O₄)
塩基性塩化亜鉛 : Simonkolleite ($Zn_5(OH)_8Cl_2H_2O$)
- c** 鉄 (Fe)
酸化鉄 (β -Fe₂O₃)
塩基性塩化亜鉛 : Simonkolleite ($Zn_5(OH)_8Cl_2H_2O$)
- d** 塩基性塩化亜鉛 : Simonkolleite ($Zn_5(OH)_8Cl_2H_2O$)

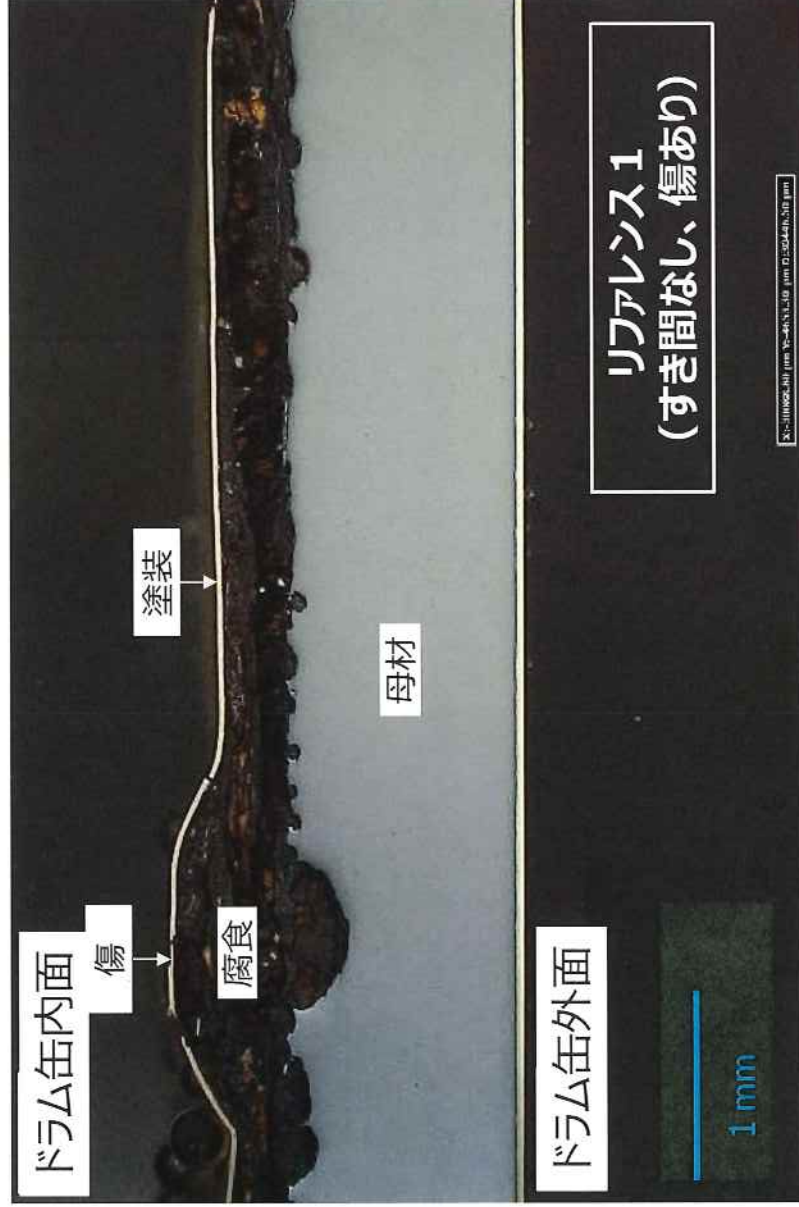
ドラム缶底部内面にすき間がなく、傷のある部位について切断し、光学顕微鏡による断面観察を実施した。その結果、母材の腐食が確認されたものの、腐食はドラム缶底部の母材表面層に留まっていることを確認した。

傷があっても、すき間がなければ腐食は母材表面に留まっている。

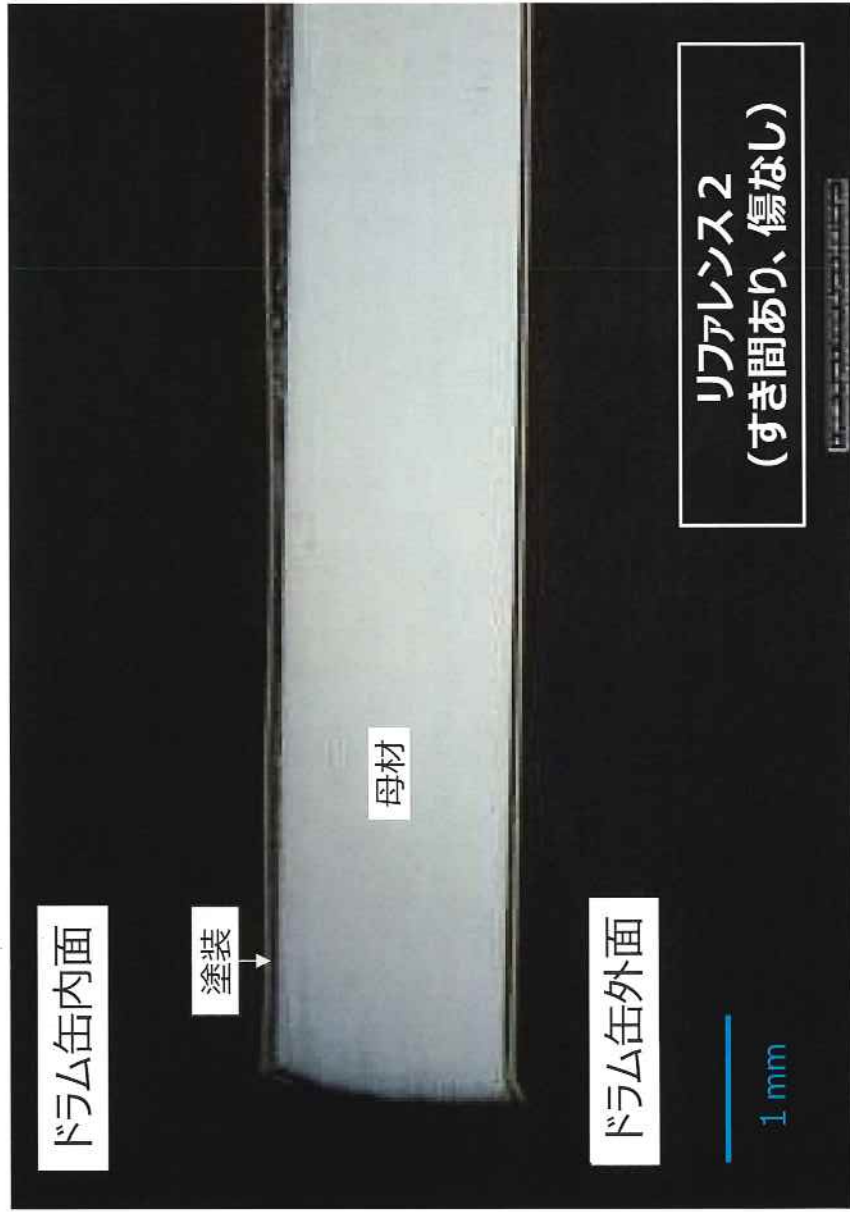
ドラム缶底部内面とモルタル底部の界面の一部にすき間のある部位について切断し、光学顕微鏡による断面観察を実施した。その結果、塗装の剥がれや母材の腐食は確認されなかった。

すき間があっても、塗装が健全であれば（傷がなければ）腐食しない。

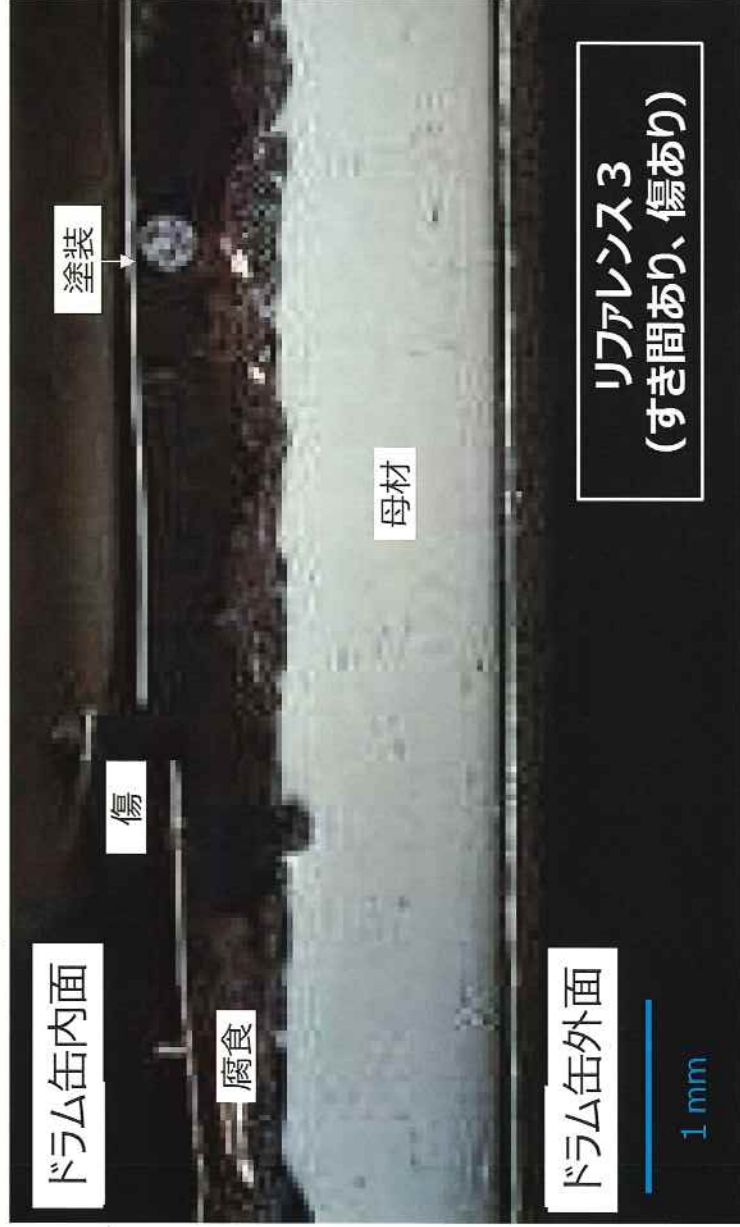
ドラム缶底部内面とモルタル底部の界面の一部にすき間があり、且つ傷のある部位について切断し、光学顕微鏡による断面観察を実施した。その結果、母材の腐食が確認されたものの、腐食はドラム缶底部の母材表面に留まっていることを確認した。

腐食が発生する可能性のある条件がそろったとしても、必ずしも当該事象と同様にドラム缶底部内面に発生した腐食が外面まで進展するわけではないことを確認した。

すき間と傷が存在するが腐食は母材表面に留まっている。

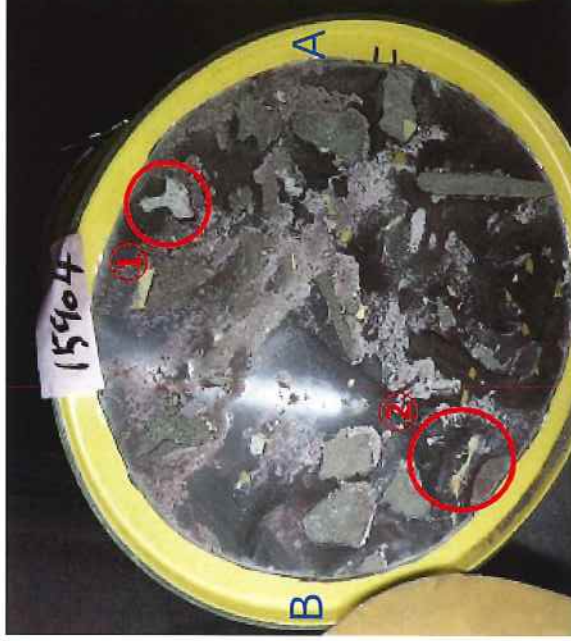
ドラム缶底部内面に塗装面に留まる極薄い傷は確認したものの塗装下地に及ぶような傷は確認されなかった。また、腐食、及び塗装の膨れも確認されなかった。
 ドラム缶底部モルタル部にすき間を確認したが、その部分に水分は確認されなかった。またすき間部に対応するドラム缶底部内面に塗装下地に及ぶような傷、腐食及び塗装の膨れも確認されなかった。
 ドラム缶底部モルタル部に確認されたすき間部には、「コンクリートガラ」が収納されていることを確認した。

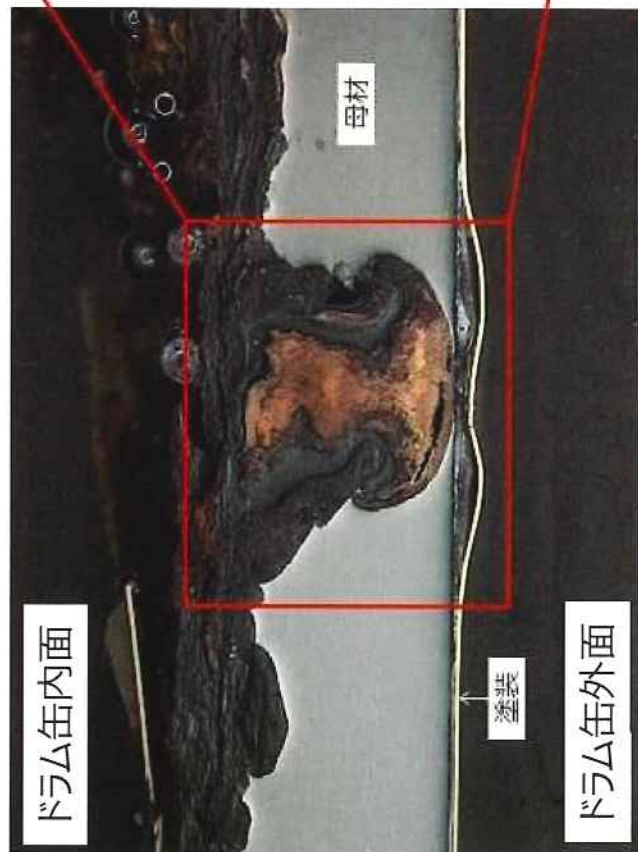
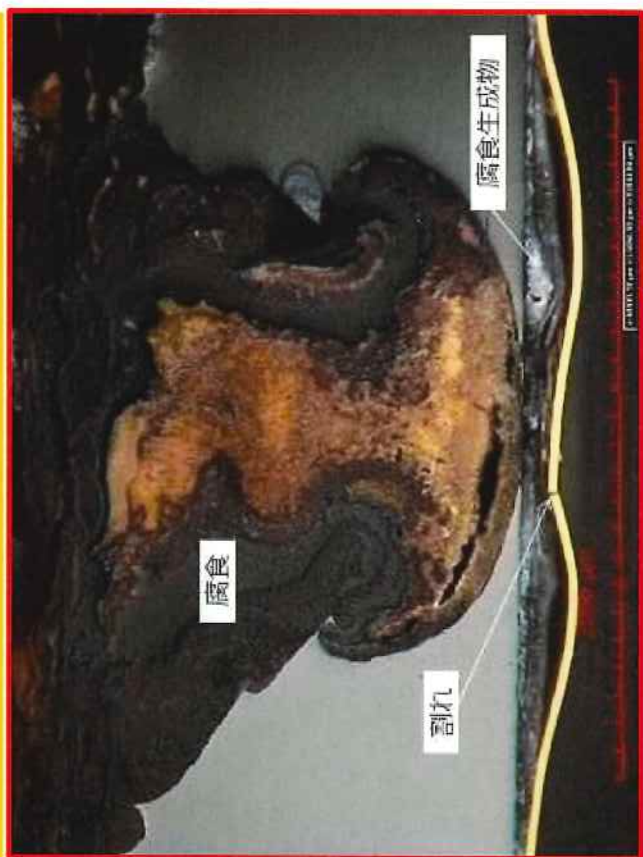
光学顕微鏡による観察結果（ドラム缶底部外面膨らみ箇所の断面）
〔浜岡で確認されたドラム缶〕

光学顕微鏡による断面観察を実施した結果、ドラム缶内面からと推測される腐食及び内外面の塗装に傷を確認した。また、腐食が外面に達している箇所は、内面に塗装の傷及び腐食による発錆を確認した位置に相当することを確認した。

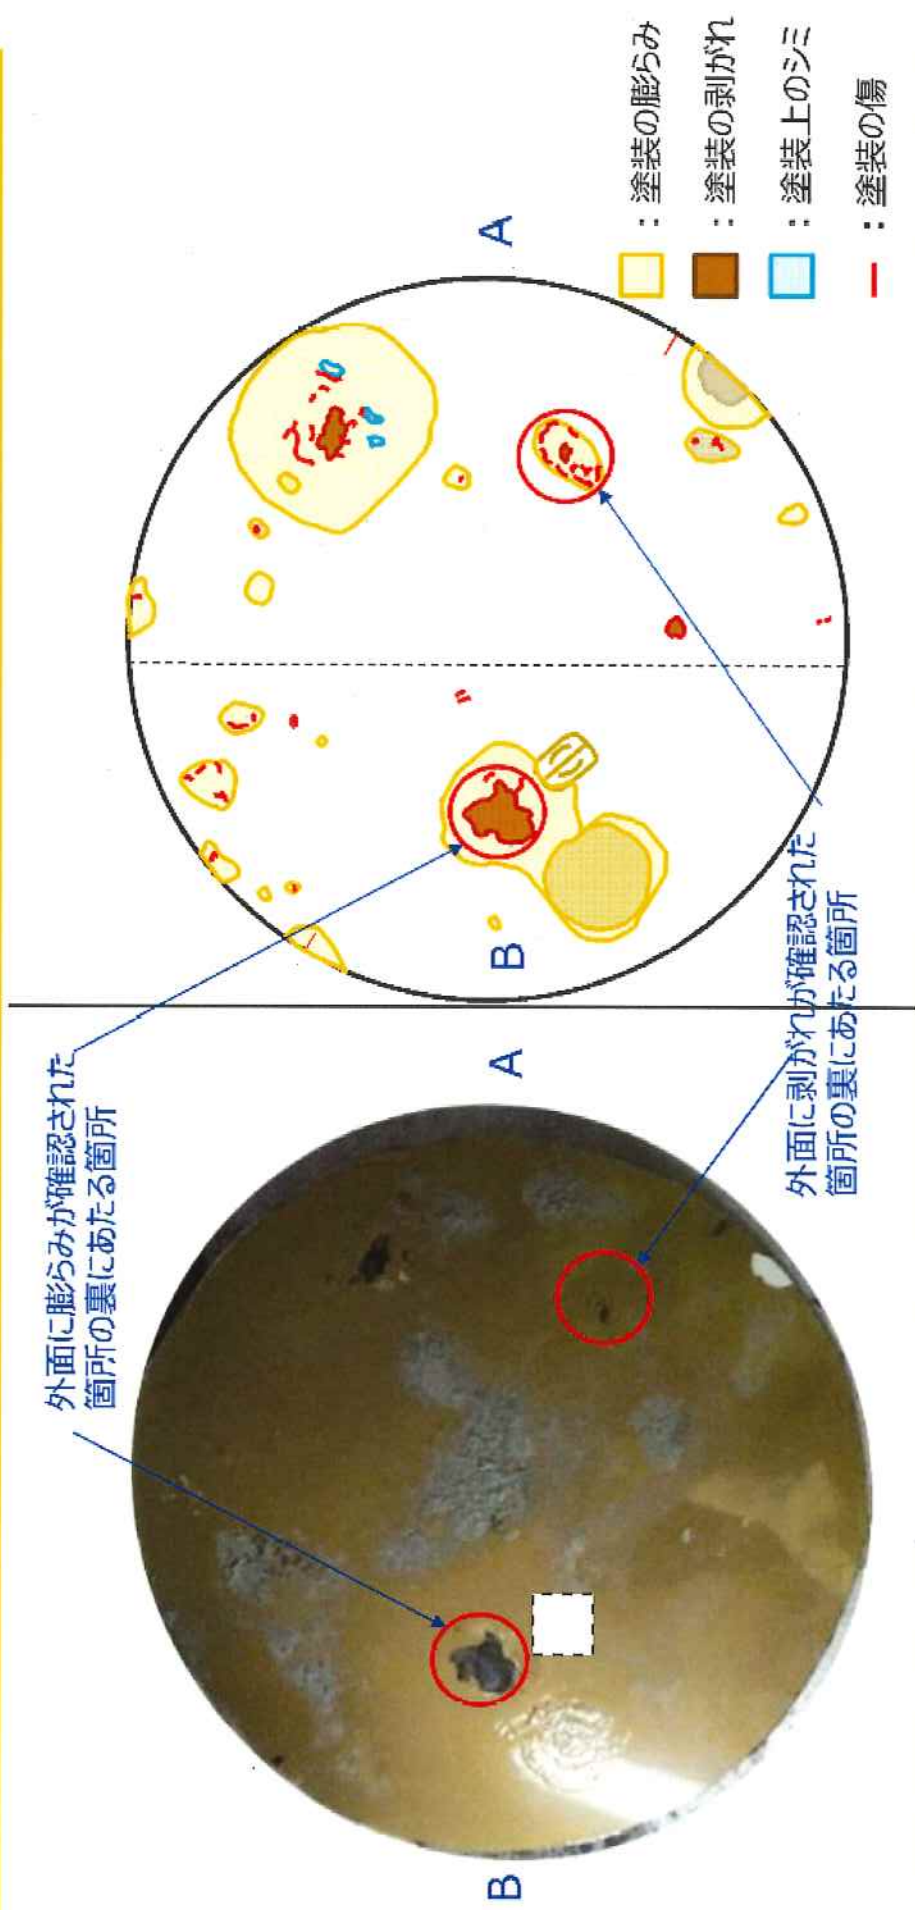
当該部以外のドラム缶底部内面にも塗装の膨らみ、塗装の剥がれ、塗装上のシミ及び塗装の傷を確認したが腐食は確認されなかった。

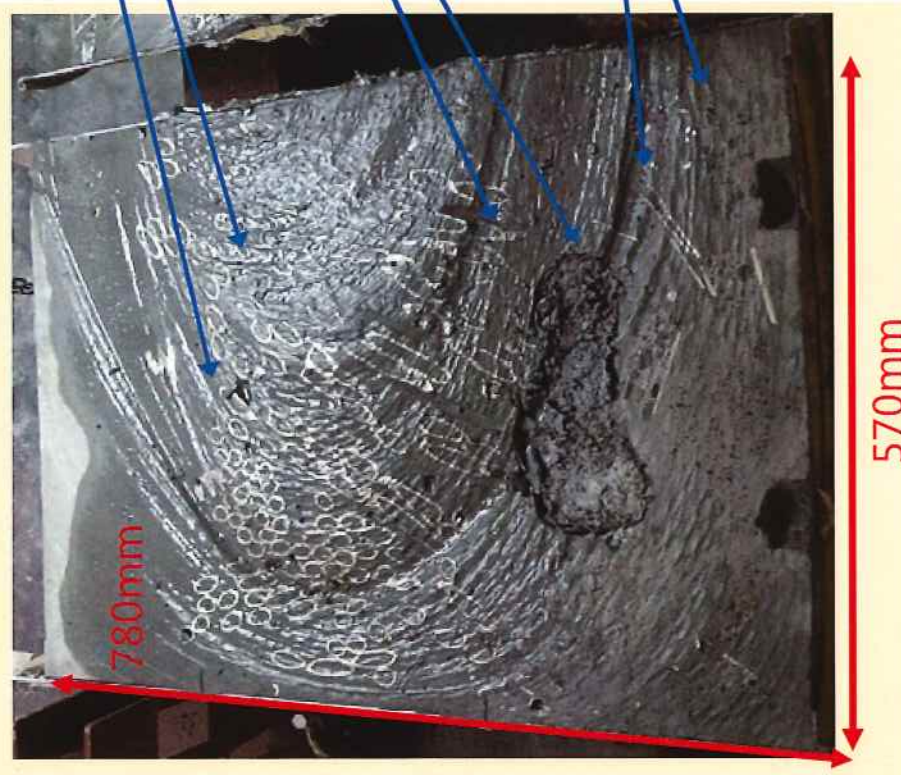
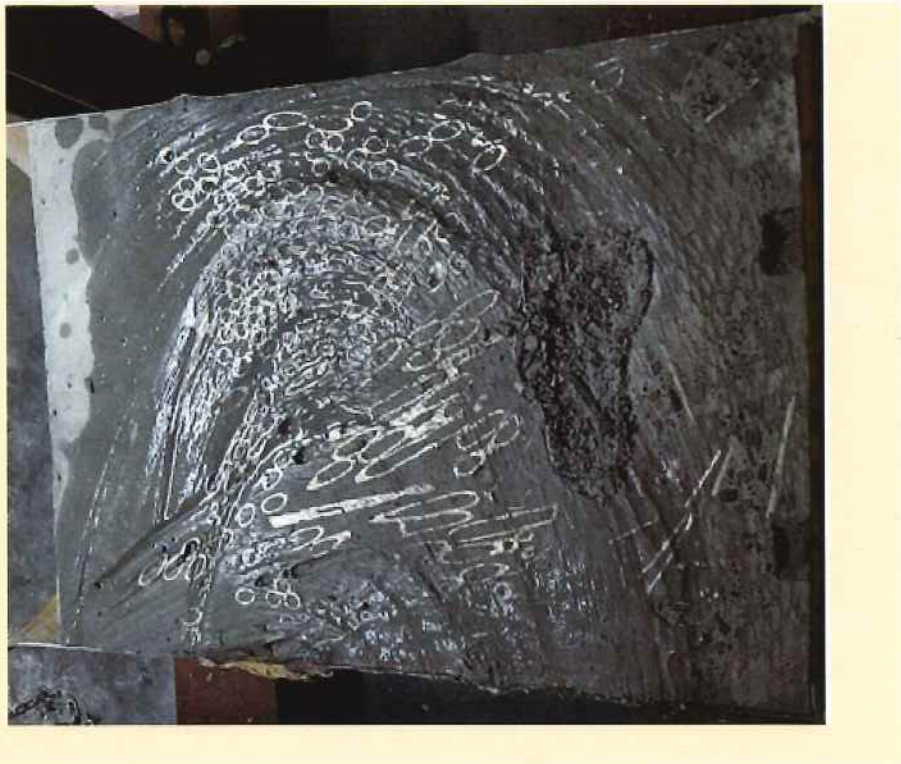
塗装の剥がれ等が確認されたドラム缶を垂直方向に切断し、切断面を直接目視で確認した結果、「分別・収納記録」に記載する廃棄物以外が収納されていないことを確認した。

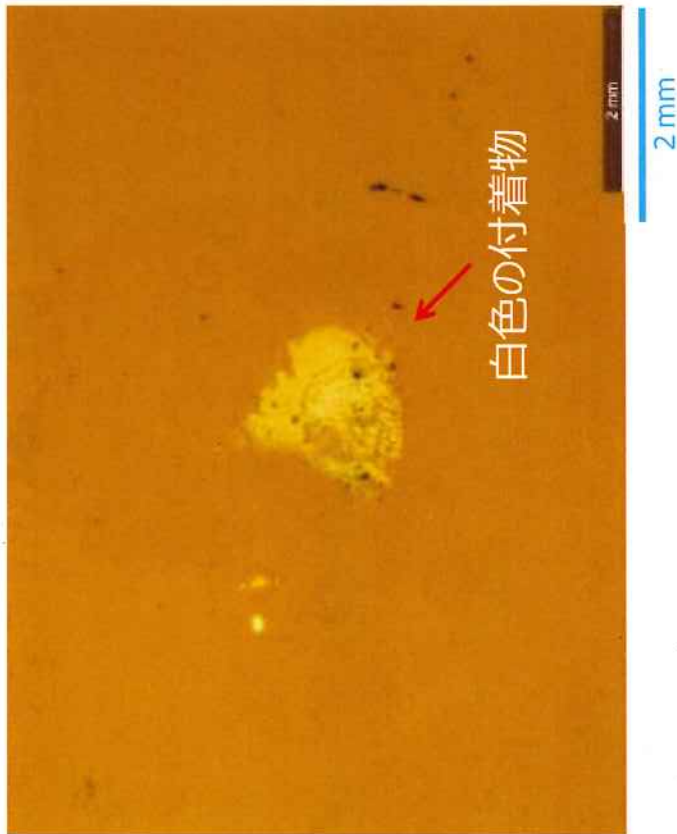
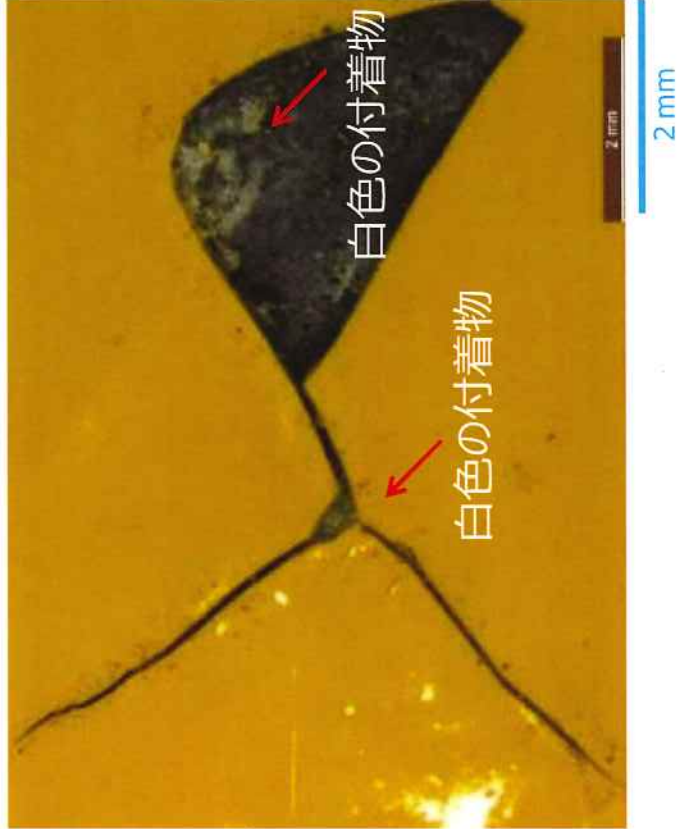
光学顕微鏡による観察結果 (ドラム缶底部外面)
[埋設センターで2本目に確認されたドラム缶]

ドラム缶底部外面の剥がれや膨らみの箇所を光学顕微鏡により観察した結果、塗装の膨らみや剥がれ、割れ(傷)を確認するとともに、白色の付着物を確認した。

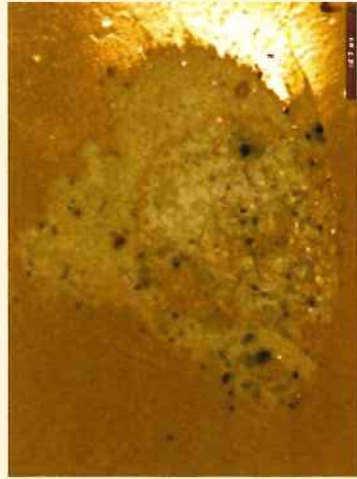
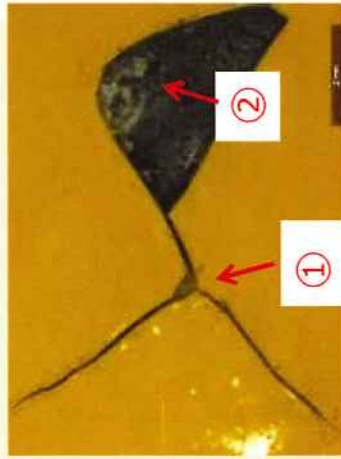
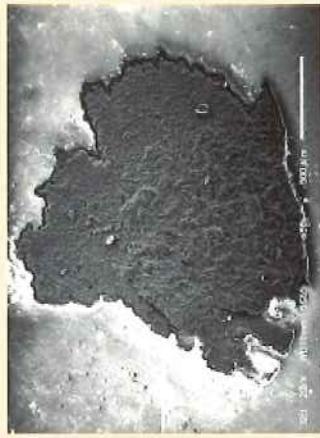
ドラム缶底部外面の剥がれや膨らみの箇所を走査型電子顕微鏡 (SEM) で観察、及びエネルギー分散型 X 線分析 (EDS) を実施した結果、塗料の含有成分 (Ti, C) と亜鉛めっきの成分 (Zn) を確認するとともに、塩素 (Cl) を確認した。なお、酸素 (O) は気中で分析を行っているため検出されたものである。

C、O、Al、Si、P、
Cl、Ca、Ti、Fe、
Zn

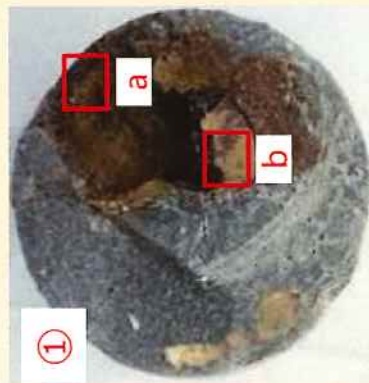
コア抜きしたモルタル
(外面に膨らみが
確認された箇所)

走査型電子顕微鏡 (SEM) による観察、及び定性分析を実施した結果、モルタル成分 (Al, Si, Ca) や金属成分 (Fe) の他、腐食の発生と進展の要因となり得る成分 (Cl) を確認した。酸素 (O) は、鉄や亜鉛の酸化物によるものと考ええる。

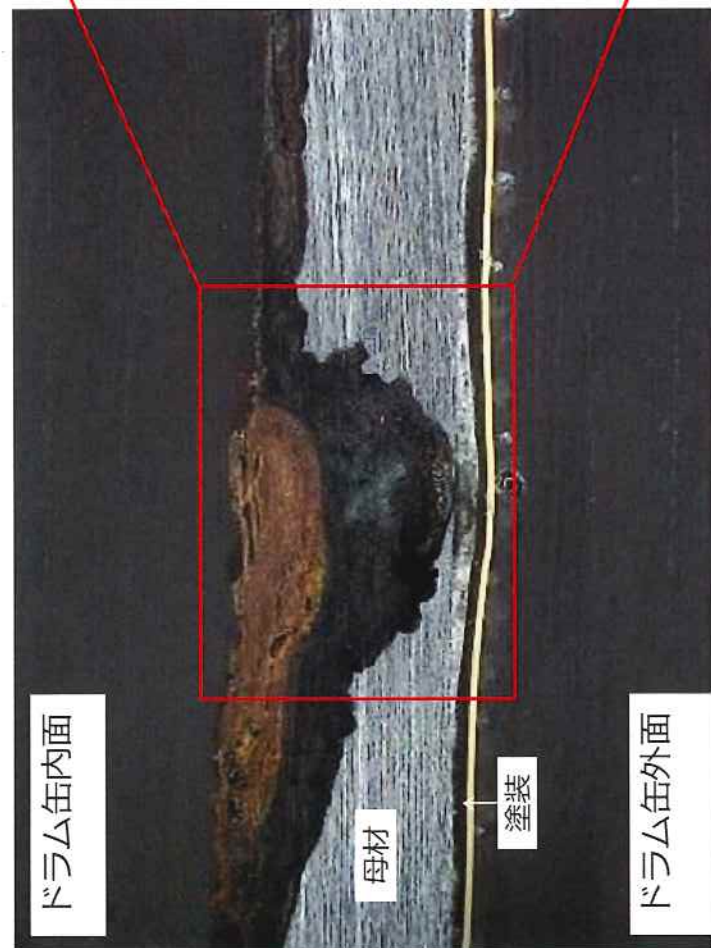
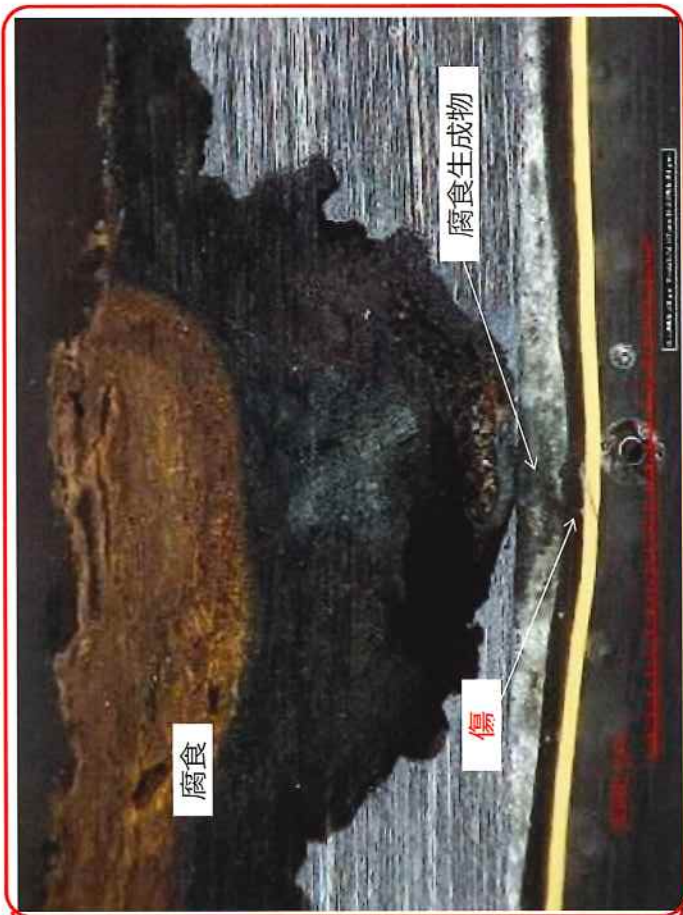
光学顕微鏡による断面観察を実施した結果、ドラム缶内面からと推測される腐食及び内外面の塗装に傷を確認した。また、腐食が外面に達している箇所は、内面に塗装の傷及び腐食による発錆を確認した位置に相当することを確認した。

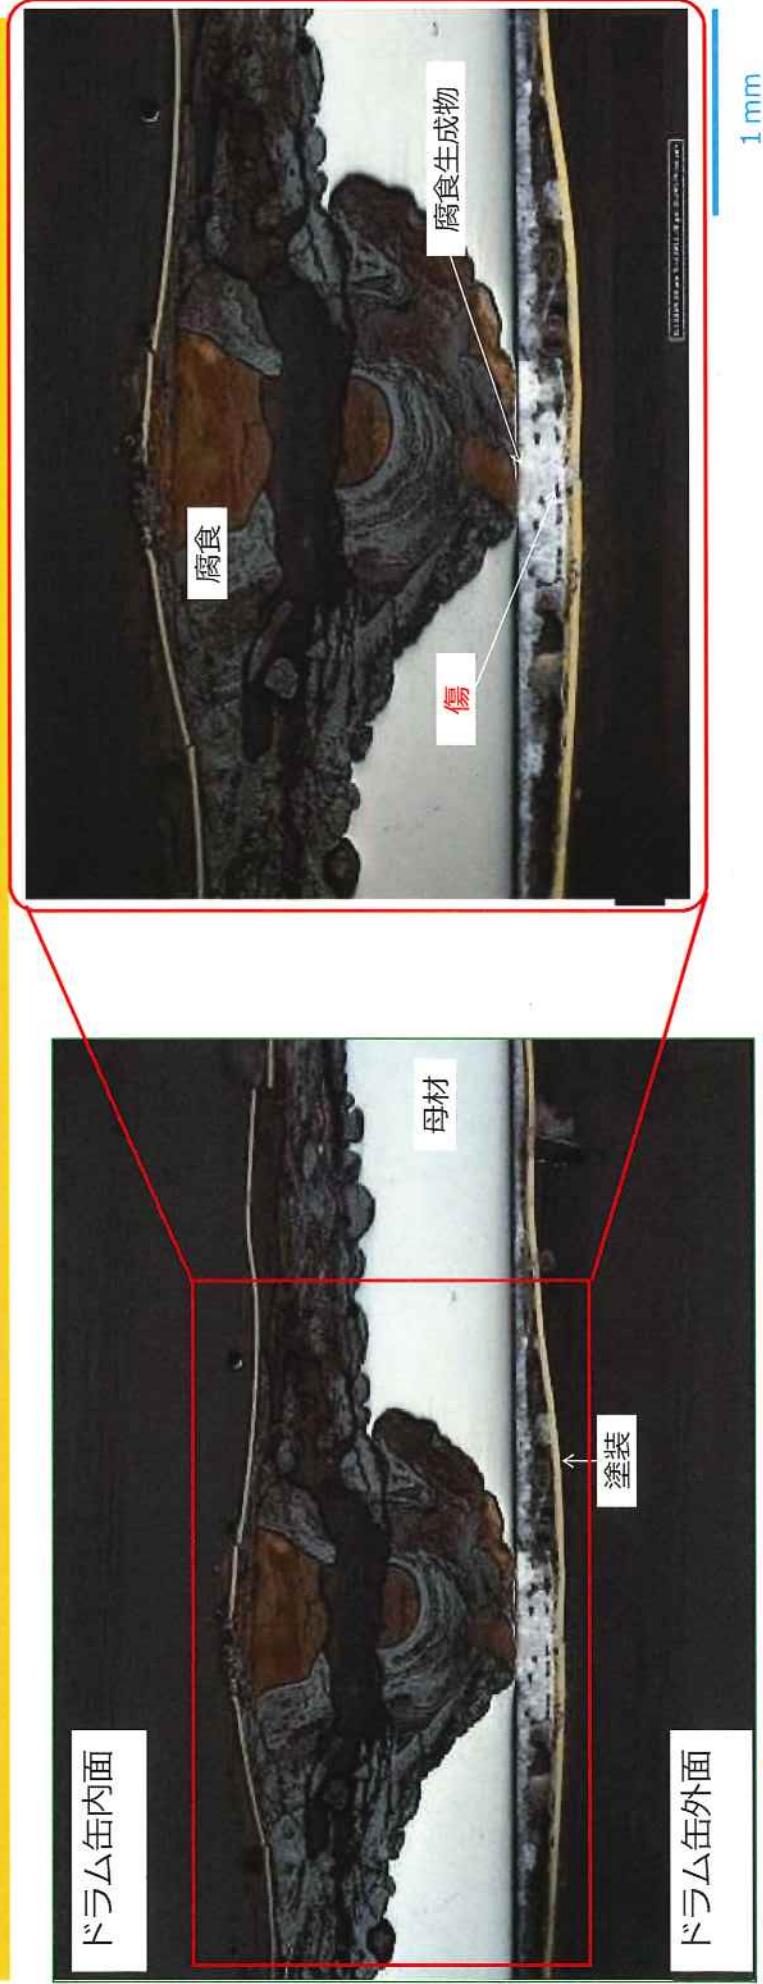
光学顕微鏡による観察結果（ドラム缶底部外面膨らみ箇所断面）
[埋設センサーで2本目に確認されたドラム缶]

光学顕微鏡による断面観察を実施した結果、ドラム缶内面からと推測される腐食及び内外面の塗装に傷を確認した。また、腐食が外面に達している箇所は、内面に塗装の傷及び腐食による発錆を確認した位置に相当することを確認した。

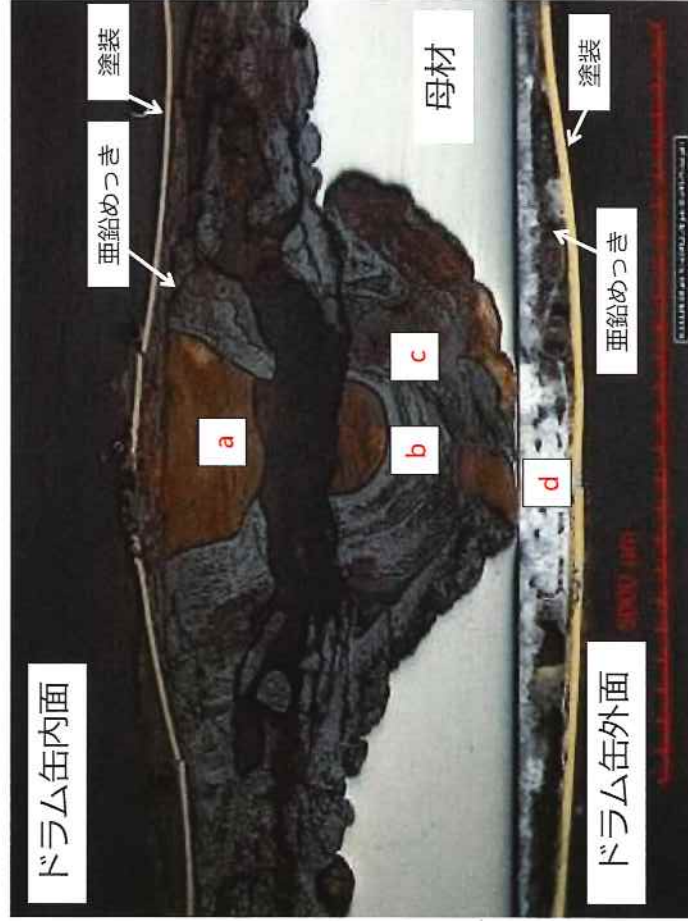
断面観察により確認した a～d 部位について、X線回折 (XRD) による結晶構造を確認した結果、塩化物イオン (Cl-) が存在する環境下で生成されるアカガネイト、及び亜鉛めっき鋼板の腐食生成物である塩基性塩化亜鉛を確認した。

a アカガネイト ($\beta\text{-FeOOH}$)
 ゲーサイト (FeO(OH))
 マグネタイト (Fe_3O_4)

b 塩基性塩化亜鉛 : Simonkolleite ($\text{Zn}_5(\text{OH})_8\text{Cl}_2\text{H}_2\text{O}$)
 鉄 (Fe)
 酸化鉄 ($\beta\text{-Fe}_2\text{O}_3$)
 マグネタイト (Fe_3O_4)

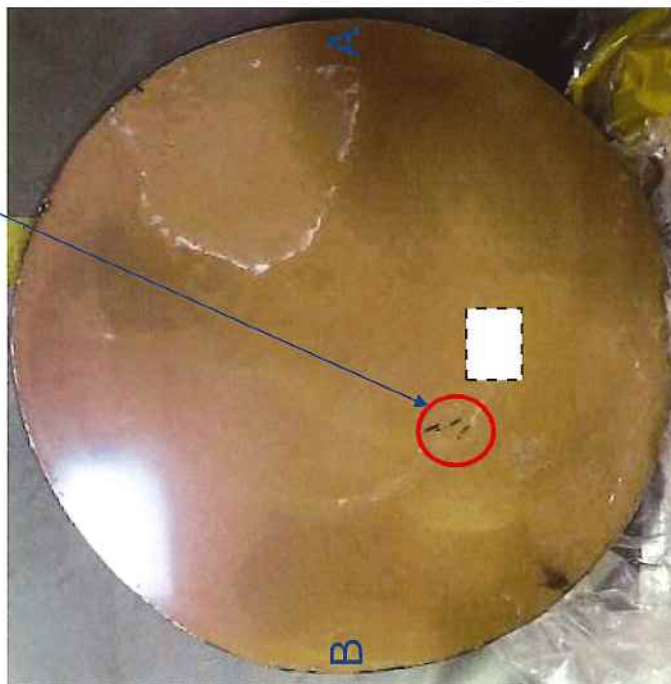
当該部以外のドラム缶底部内面にも塗装の膨らみや傷を確認したが腐食は確認されなかった。

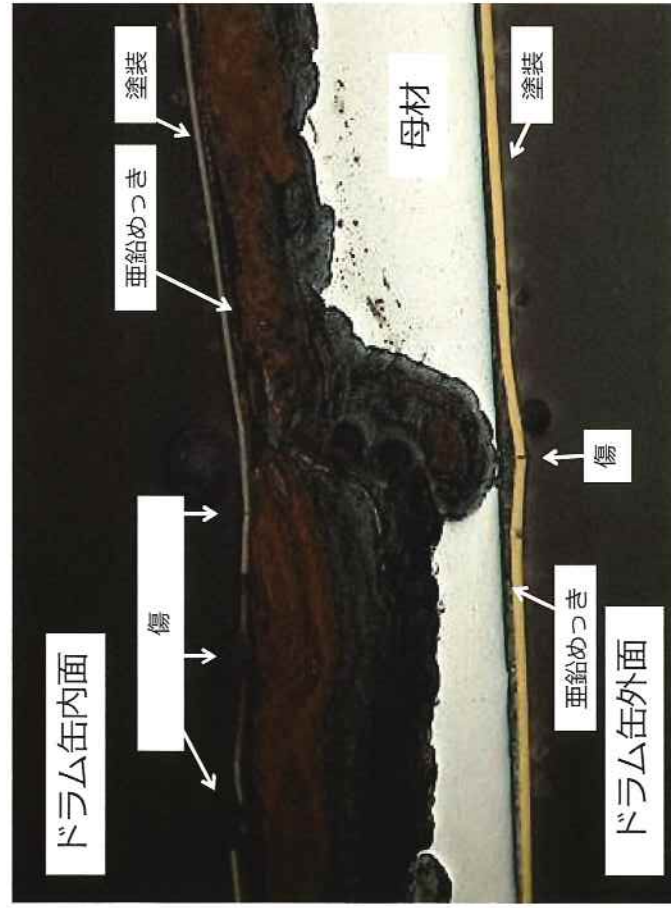
光学顕微鏡による観察結果（ドラム缶底部断面）
 [埋設センターで3本目に確認されたドラム缶]

光学顕微鏡及び実体顕微鏡による断面観察を実施した結果、ドラム缶内面からと推測される腐食及び内外面の塗装に傷を確認した。また、腐食が外面に達している箇所は、内面に塗装の傷及び腐食による発錆を確認した位置に相当することを確認した。更に、断面の結晶構造分析を行った結果を次頁に示す。

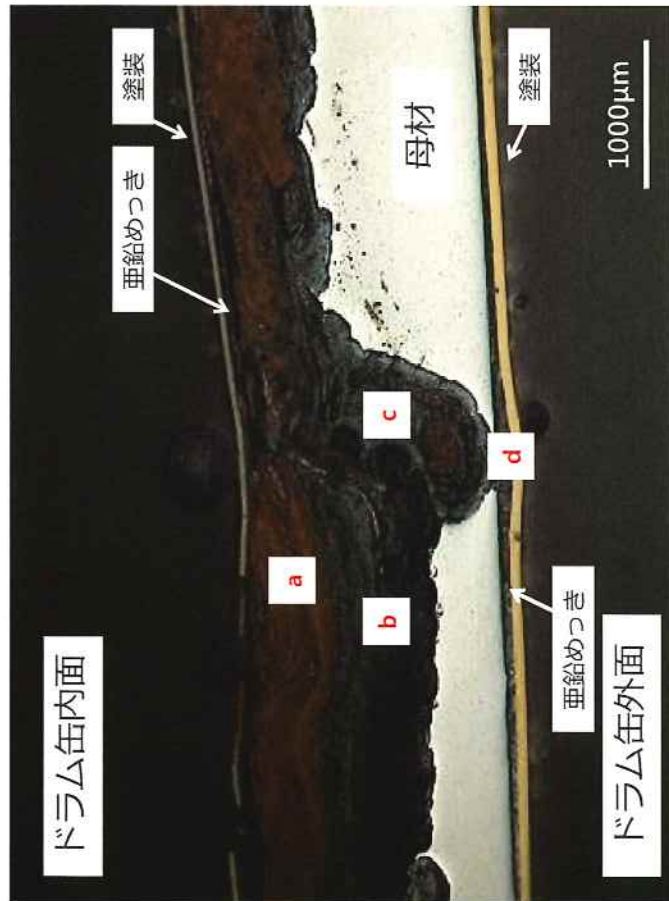
X線回折（XRD）による分析結果（ドラム缶底部）
[埋設センサーで3本目に確認されたドラム缶]

断面観察により確認したa～dの部位について、X線回折（XRD）による結晶構造を確認した結果、塩化物イオン（Cl⁻）が存在する環境下で生成されるアカガネイト、及び亜鉛めっき鋼板の腐食生成物である塩基性塩化亜鉛を確認した。

- a** : 鉄 (Fe)
塩基性塩化亜鉛 ($Zn_5(OH)_8Cl_2H_2O$)
アカガネイト ($\beta\text{-FeOOH}$)
- b** : 鉄 (Fe)
塩基性塩化亜鉛 ($Zn_5(OH)_8Cl_2H_2O$)
ゲーサイト ($\alpha\text{-FeOOH}$)
酸化亜鉛 (ZnO)
- c** : 鉄 (Fe)
塩基性塩化亜鉛 ($Zn_5(OH)_8Cl_2H_2O$)
- d** : 鉄 (Fe)
塩基性塩化亜鉛 ($Zn_5(OH)_8Cl_2H_2O$)

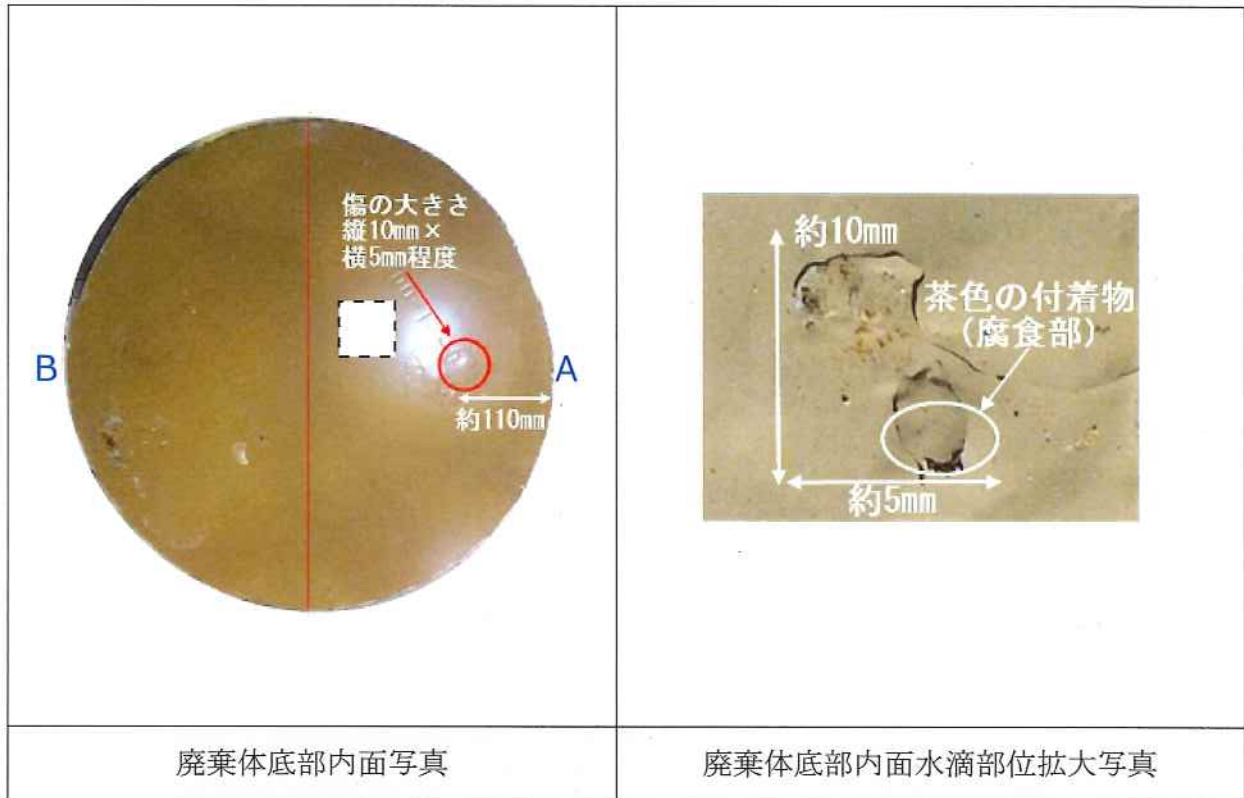
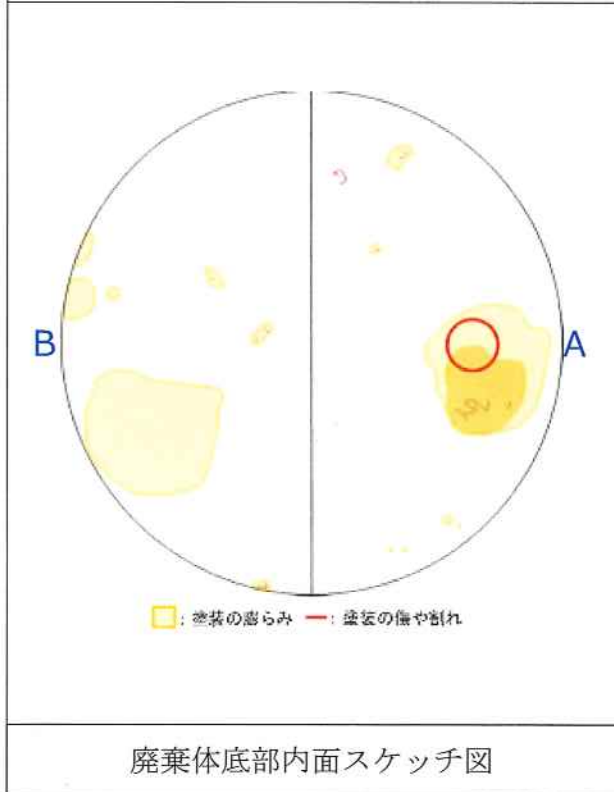
水滴が確認された廃棄体底部内面の傷等の状況 (1本目)
 (整理番号: 1640572-CB1L)

○ドラム缶底部外面で塗装の剥がれ等が確認された位置に対応する箇所
