整理番号読取確認時に確認した水滴廃棄体の発生に伴う
調査結果および再発防止対策と当社の対応について（報告）

塗装の剥がれ等が確認された廃棄体の浜岡原子力発電所における
調査報告について（補正）

塗装の剥がれ等が確認された廃棄体に関する原因と対策について
(補正)

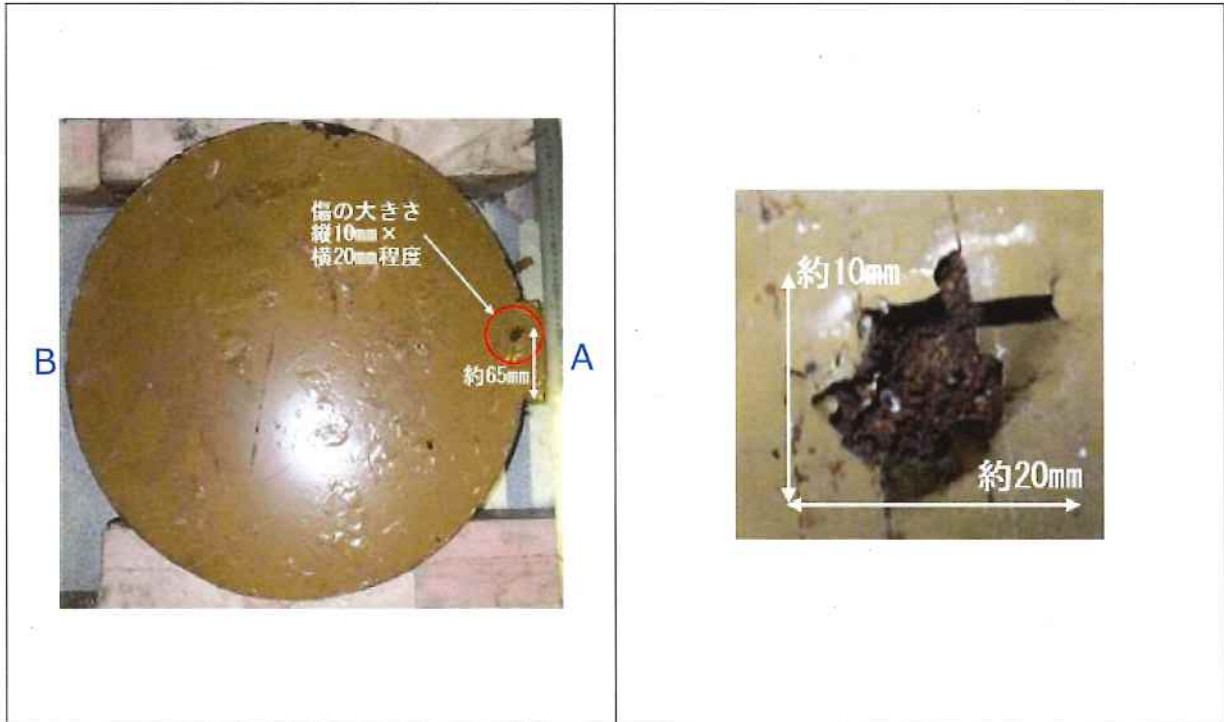
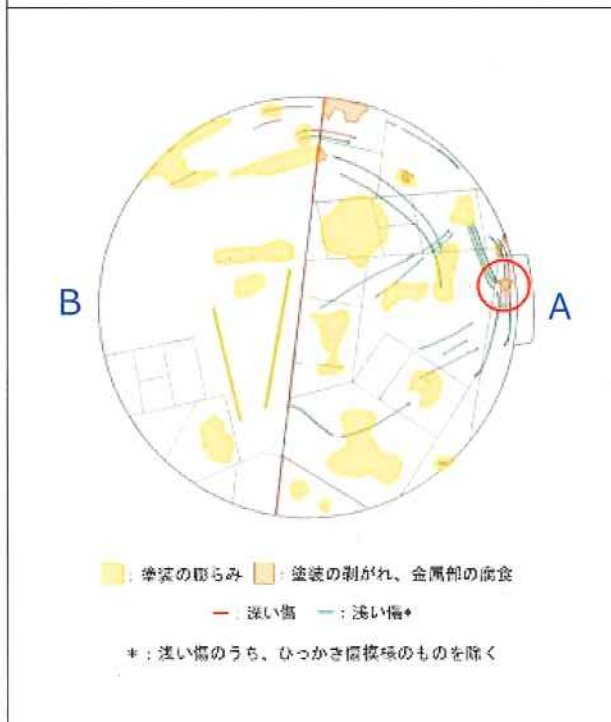
水滴が確認された廃棄体底部内面の傷等の状況 (3本目)
 (整理番号: 1740062-CB1L)

○ドラム缶底部外面で塗装の剥がれ等が確認された位置に対応する箇所

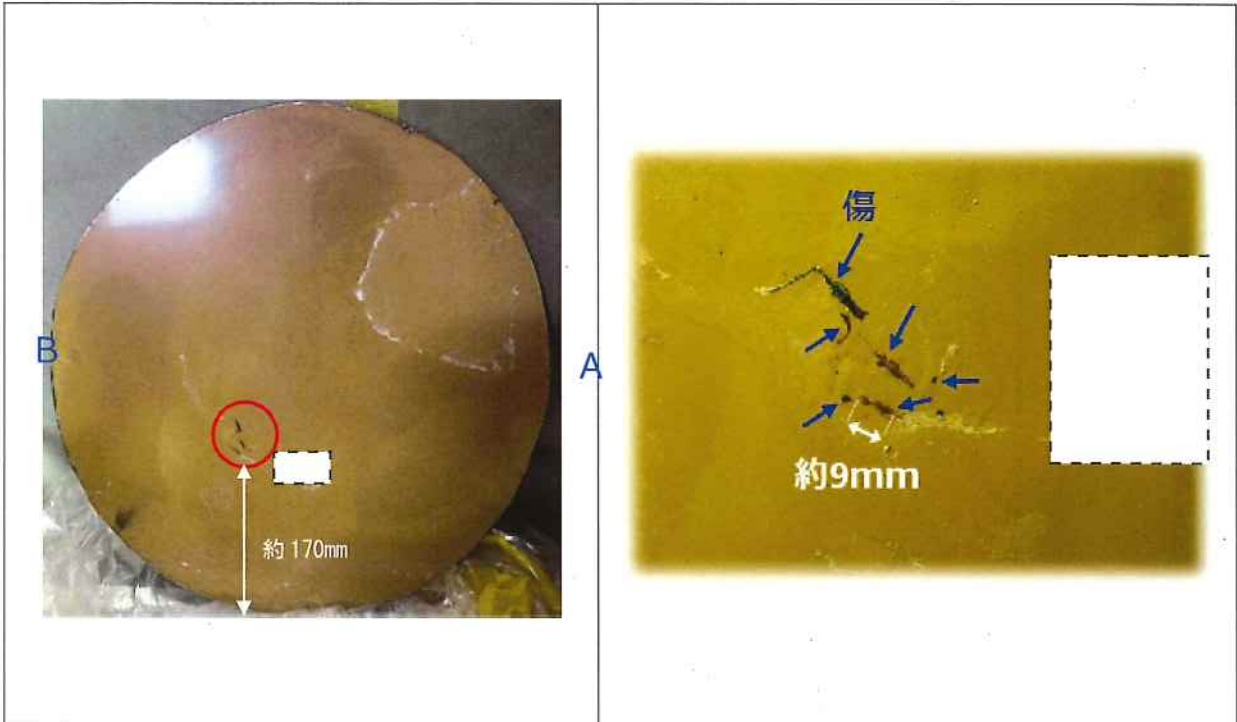
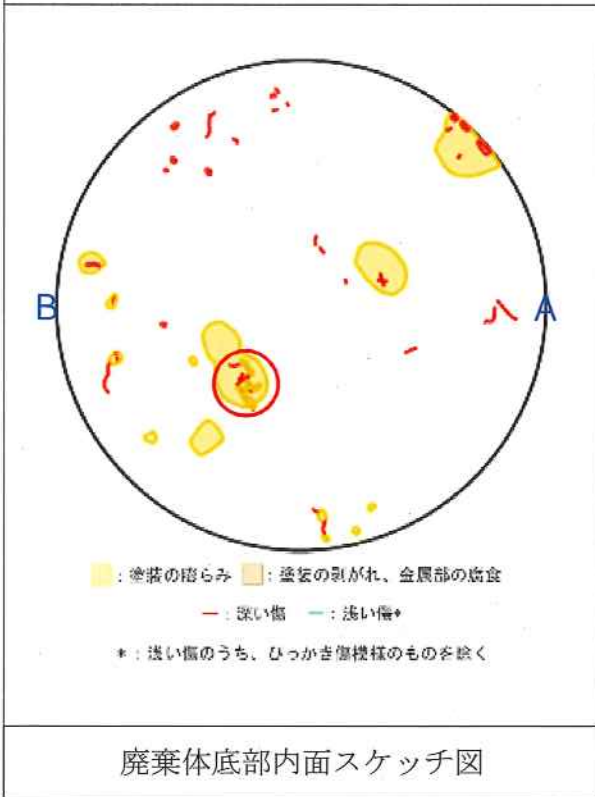
水滴が確認された廃棄体底部内面の傷等の状況（4本目）
 (整理番号：1640591-CB1L)

○ドラム缶底部外面で塗装の剥がれ等が確認された位置に対応する箇所

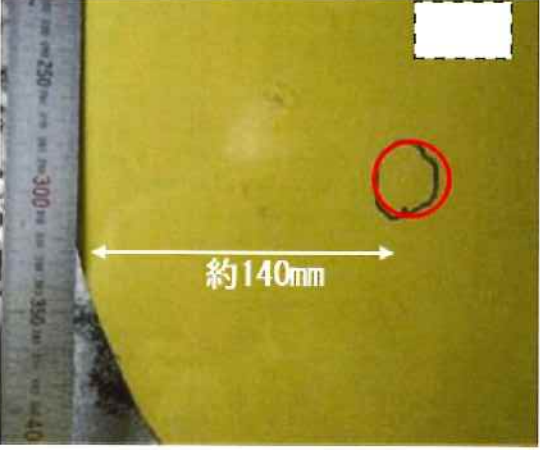
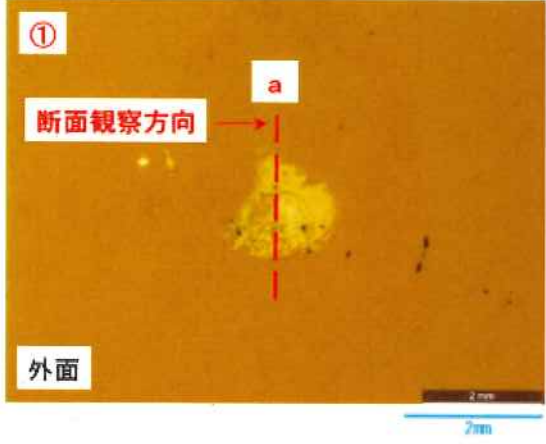
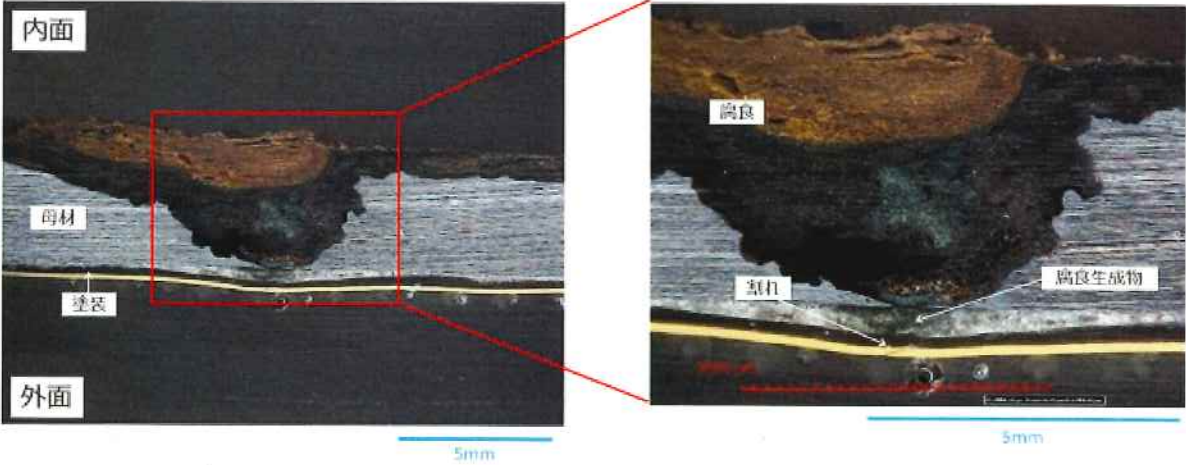
水滴が確認された部位の断面観察 (2本目) 1/2
 (整理番号: 1640255-CB1L)

○ドラム缶底部外面で塗装の剥がれ等が確認された位置に対応する箇所

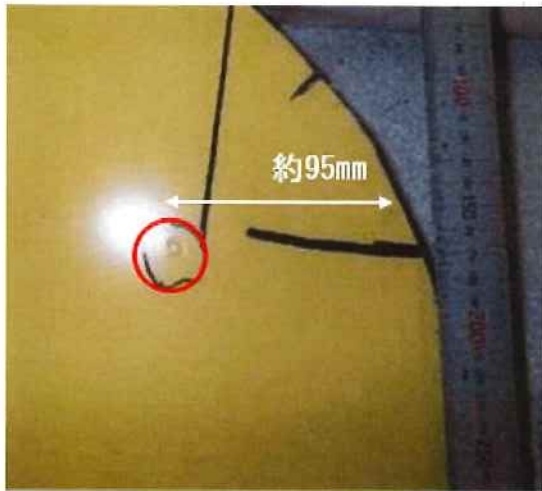
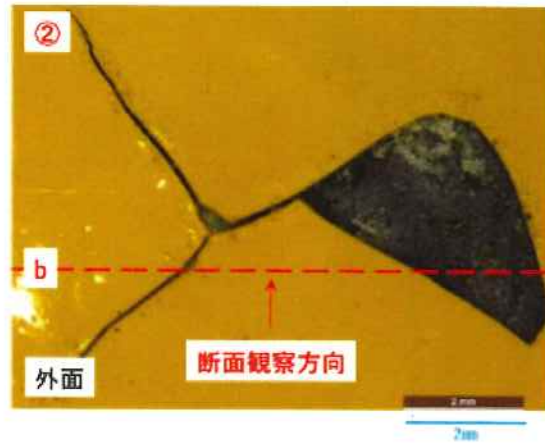
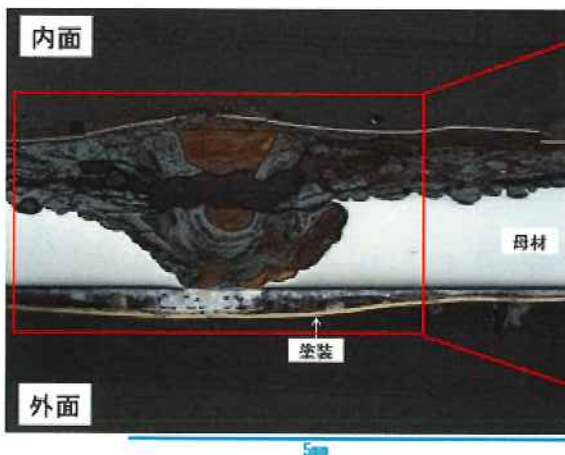
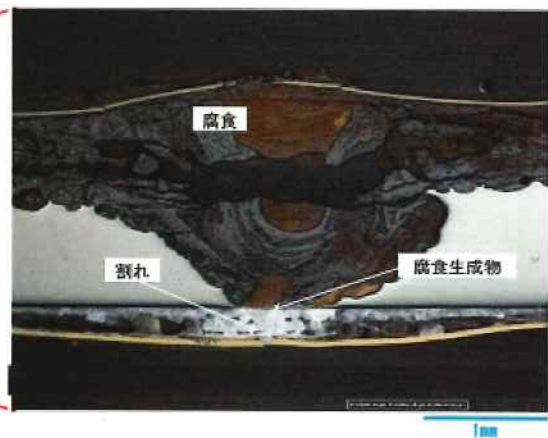
水滴が確認された部位の断面観察 (2本目) 2/2
 (整理番号: 1640255-CB1L)

○ドラム缶底部外面で塗装の剥がれ等が確認された位置に対応する箇所

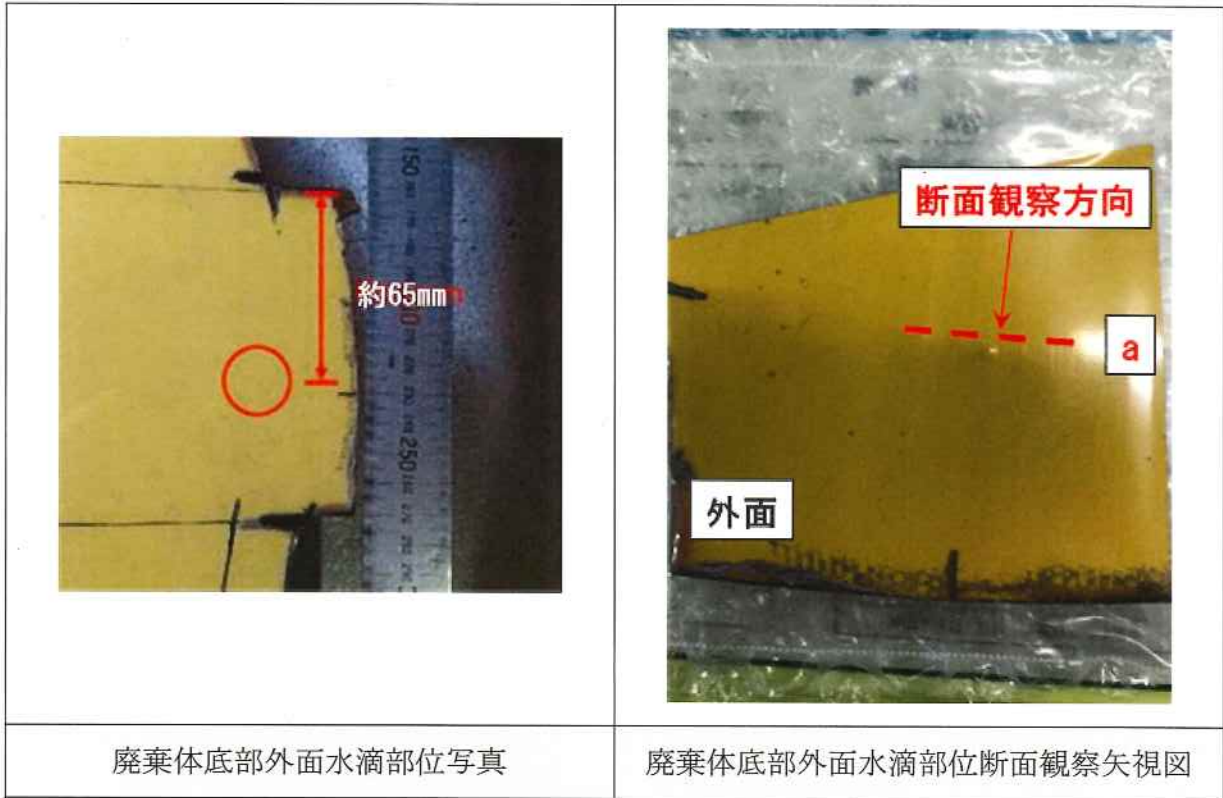
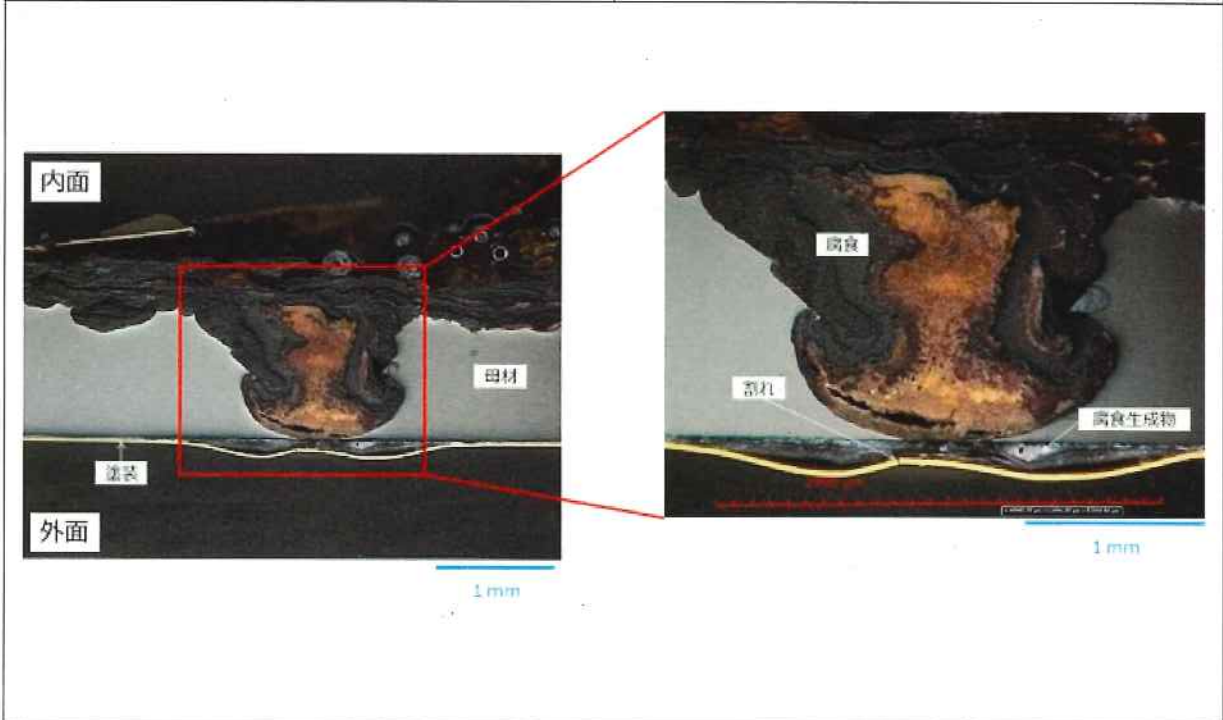
水滴が確認された部位の断面観察 (3本目)
 (整理番号: 1740062-CB1L)

○ドラム缶底部外面で塗装の剥がれ等が確認された位置に対応する箇所

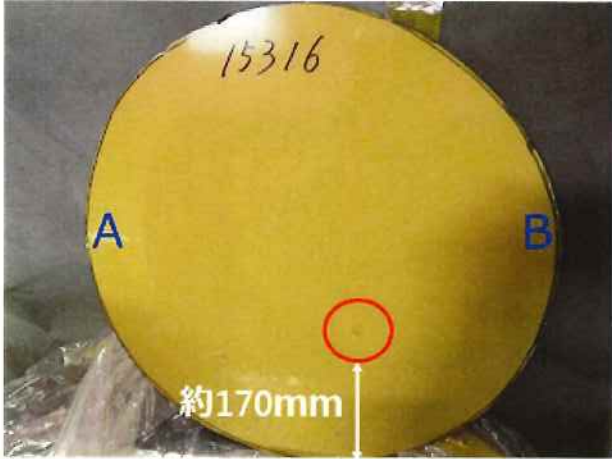
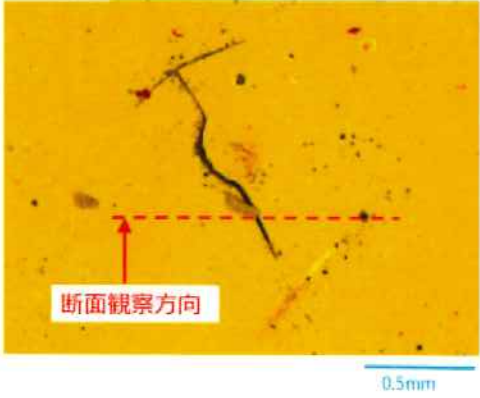
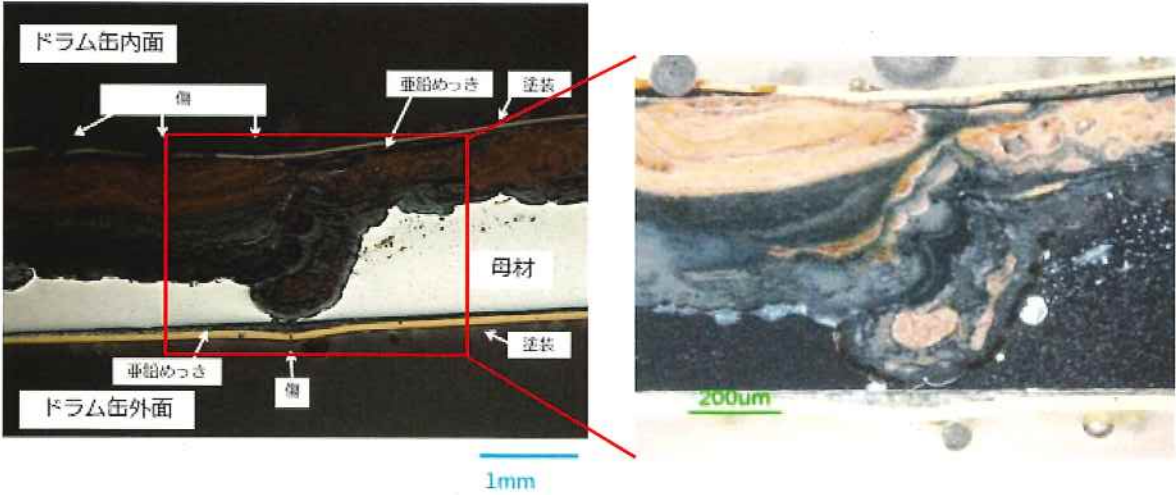
水滴が確認された部位の断面観察（4本目）
 (整理番号：1640591-CB1L)

○ドラム缶底部外面で塗装の剥がれ等が確認された位置に対応する箇所
