核管－2020－045

査察用封印き損に関する調査報告

日本原燃株式会社
再処理事業部
核物質管理部

再処理事業所 再処理工場 ウラン・プルトニウム混合脱硝建屋

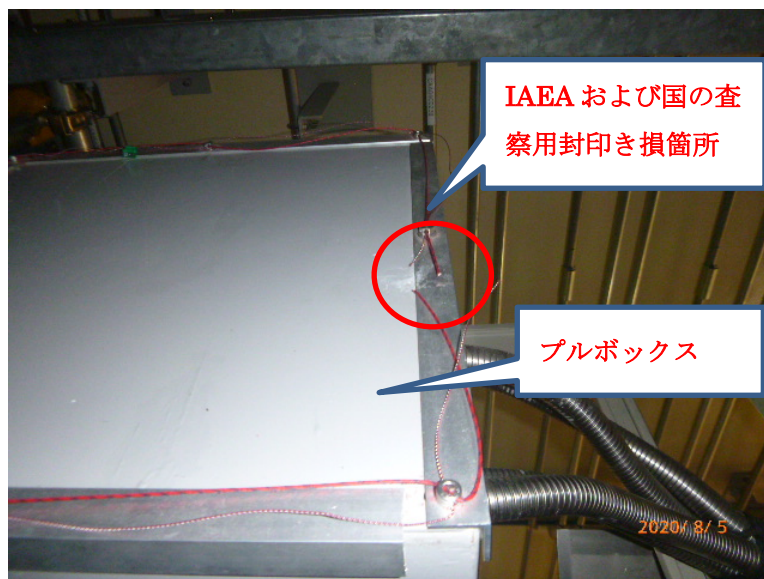
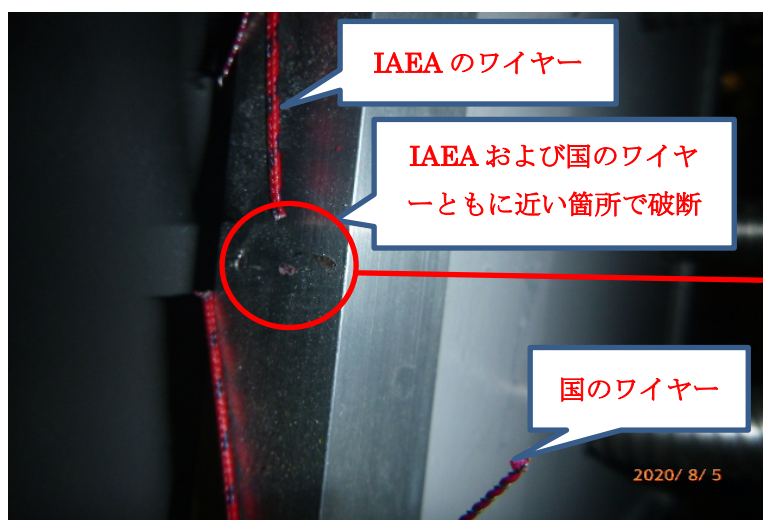
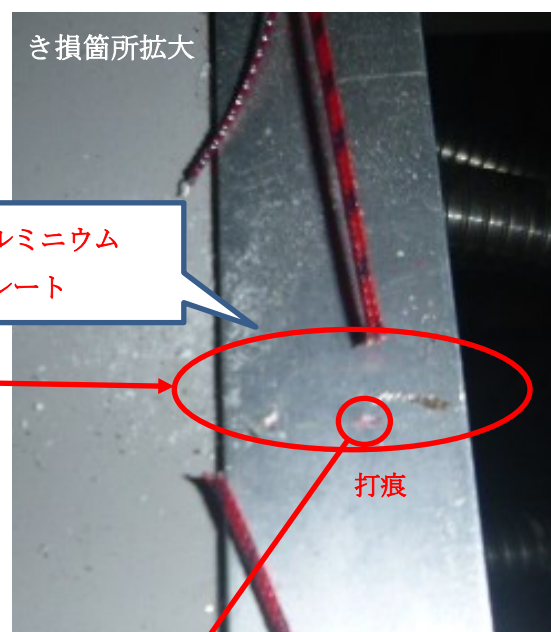
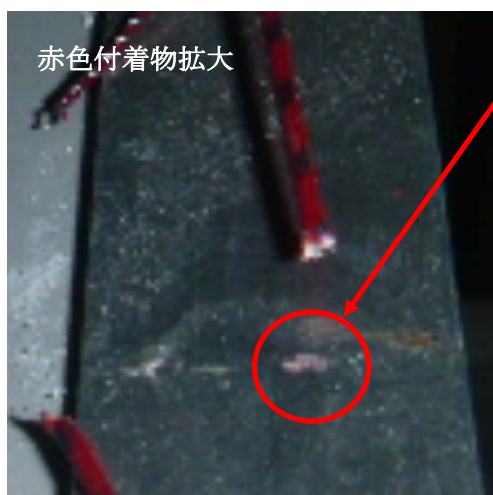
写真-1 プルボックスに取り付けられた査察用封印のき損状況

当該プルボックスは天井付近の高所に設置されており、通常であれば、人が容易に接近できる場所ではない。しかし、き損発見時は、新規規制基準対応工事の現場調査のため、当該プルボックスの周りには足場が設置されており、人が接近できる状況であった。また、当該プルボックスに取り付けられていた IAEA および国の査察用封印のワイヤーは互いに近い位置でき損しており、き損した位置付近のプルボックスのアルミニウムプレート上に打痕が残っていた。打痕の一部には査察用封印のワイヤーの被覆材と思われる赤色の物質が付着している様子が観察された。(参考資料:写真-1 参照)

き損発生の原因は、作業エリア近傍の査察用封印にき損防止のための防護措置を施さないまま、8月3日～8月4日に行った足場の一部解体作業時に作業員が単管パイプを査察用封印のワイヤーに接触させたことにより発生したと考えられる。

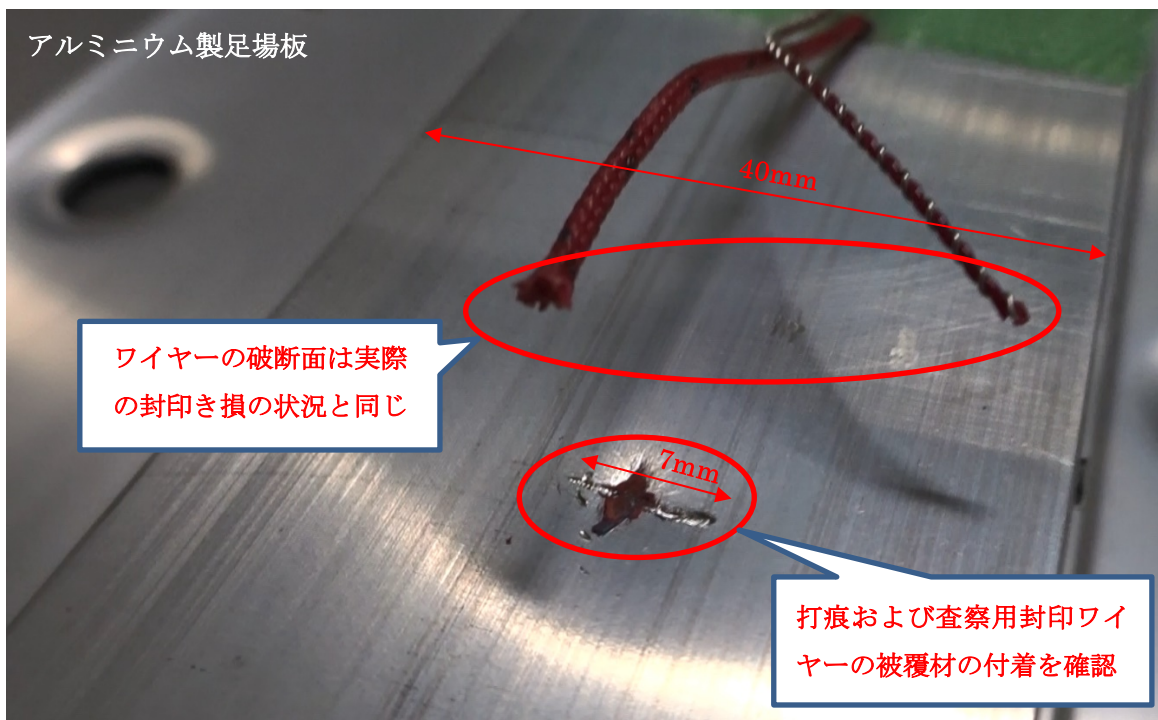
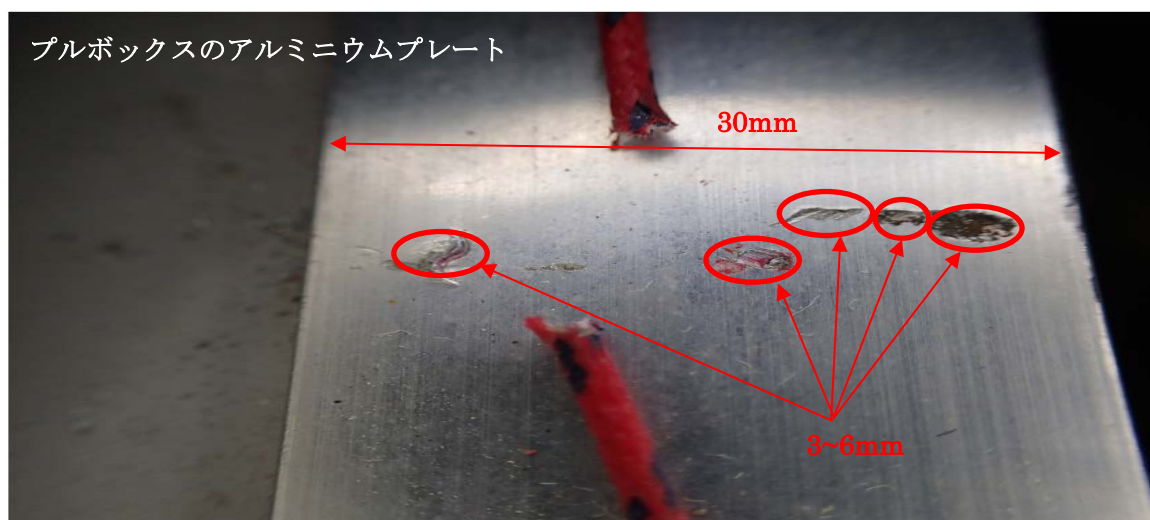
写真-2 き損再現試験

その結果、単管パイプ（長さ約 40 cm）の端部で叩いた場合のみワイヤーは容易に切断され、アルミニウムの足場材上には本事象のき損箇所と同様の打痕およびワイヤーの赤色被覆材の付着が認められた。(参考資料：写真-2 参照) また、単管パイプの直径が 50mm に対して傷の大きさ（長さ）は約 7mm であり、き損現場におけるプルボックスのアルミニウムプレート上の傷の大きさ（約 3～6mm）とほぼ一致することが確認された。

上記(2)の成分分析の結果から、鉄および亜鉛を含有する物質がき損を発生させたと考えられる。足場材で鉄および亜鉛を含有するものは、単管パイプおよびクランプであり、(1)の結果を考慮すると単管パイプが今回のき損を発生させた足場材であると断定した。

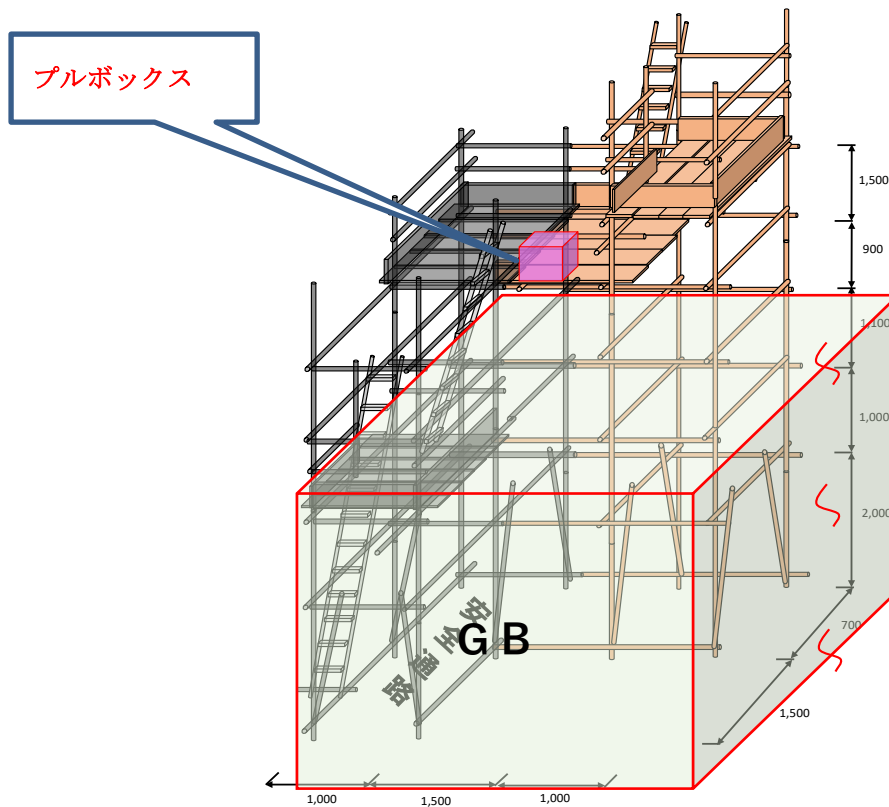
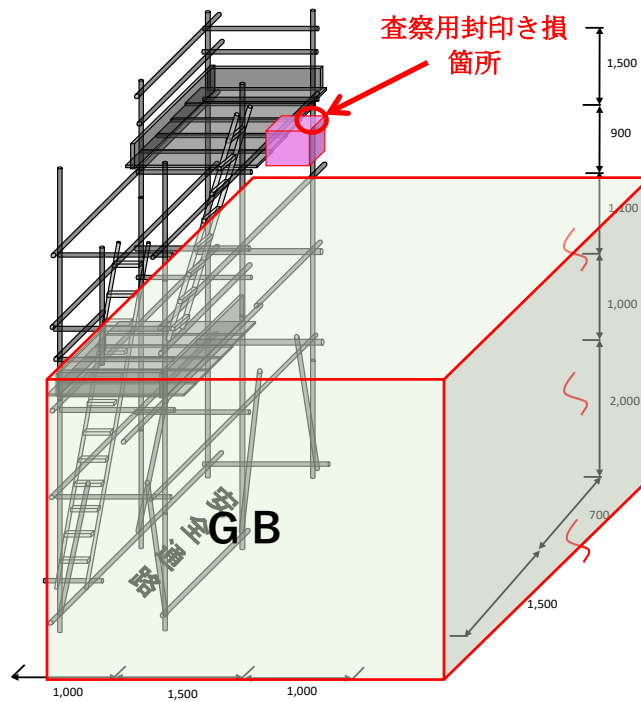
図-1 焙焼還元第4室内プルボックス周辺に設置された足場の状況

足場は2020年6月6日～6月8日および6月22日～6月24日にかけて設置され、調査は2020年7月2日に行われた。また、足場の一部解体は2020年8月3日～8月4日に行われた。(参考資料：図-1 参照)

核物質管理課員が6月24日の足場設置後に査察用封印の健全性を確認しており、足場設置作業時にはき損は無かった。7月2日の調査作業は査察用封印設置箇所から離れた場所で行われており、き損させた可能性は低い。8月3日～8月4日に行った足場の一部解体作業は、査察用封印近傍で行われており、作業現場も狭隘であったことから、き損させた可能性があると考えられる。

足場設置時期 : 2020年6月6日～8日、6月22日～6月24日

足場一部解体時期 : 2020年8月3日～8月4日 (橙色箇所の解体)

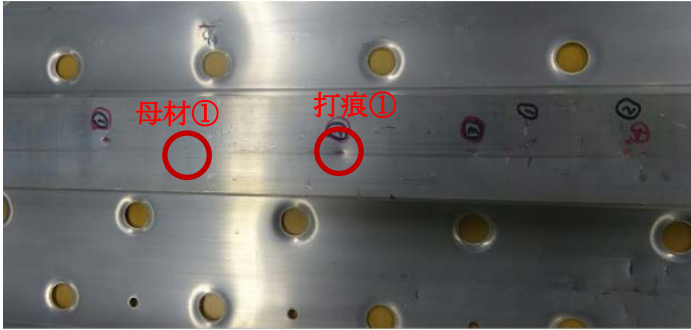
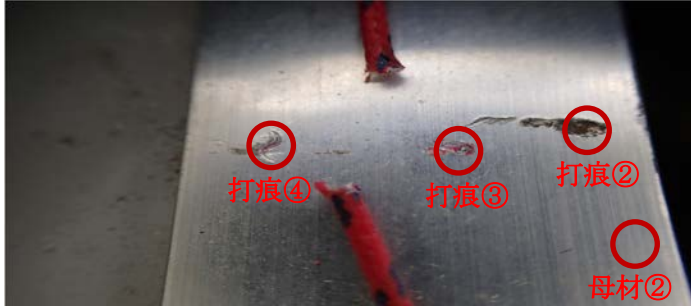
表-1 蛍光 X 線測定結果

き損再現試験に使用したアルミニウム製足場材の打痕箇所からは、アルミニウム、鉄、亜鉛等の成分が検出された。アルミニウムはき損再現試験に使用したアルミニウム製足場材の母材の主成分であり、鉄および亜鉛は単管パイプの主成分である。打痕のない部分ではアルミニウム、鉄の成分は確認されたものの亜鉛は検出されなかった。このことから、打痕部分に付着した亜鉛がき損に関連する固有物質の一つであることが確認された。(参考資料：表-1 参照)

き損現場のプルボックスのアルミプレート上の打痕箇所の分析結果からは、3か所の打痕箇所全てでアルミニウム、鉄、亜鉛の成分が確認された。また、アルミプレートの打痕のない箇所からは、き損試験のアルミニウム製足場材の打痕箇所の分析結果と同様、アルミニウム、鉄の成分は確認されたものの亜鉛は検出されなかった。(参考資料：表-1 参照)

成分	き損再現試験		き損現場での打痕測定			
	打痕①	母材①	打痕②	打痕③	打痕④	母材②
Al	98.7	99.1	94.6	95.9	98.7	99.0
Fe	0.2	0.1	4.2	0.9	0.2	0.2
Zn	0.04	ND	0.4	1.9	0.2	ND
