< 当該排風機の概要図 >

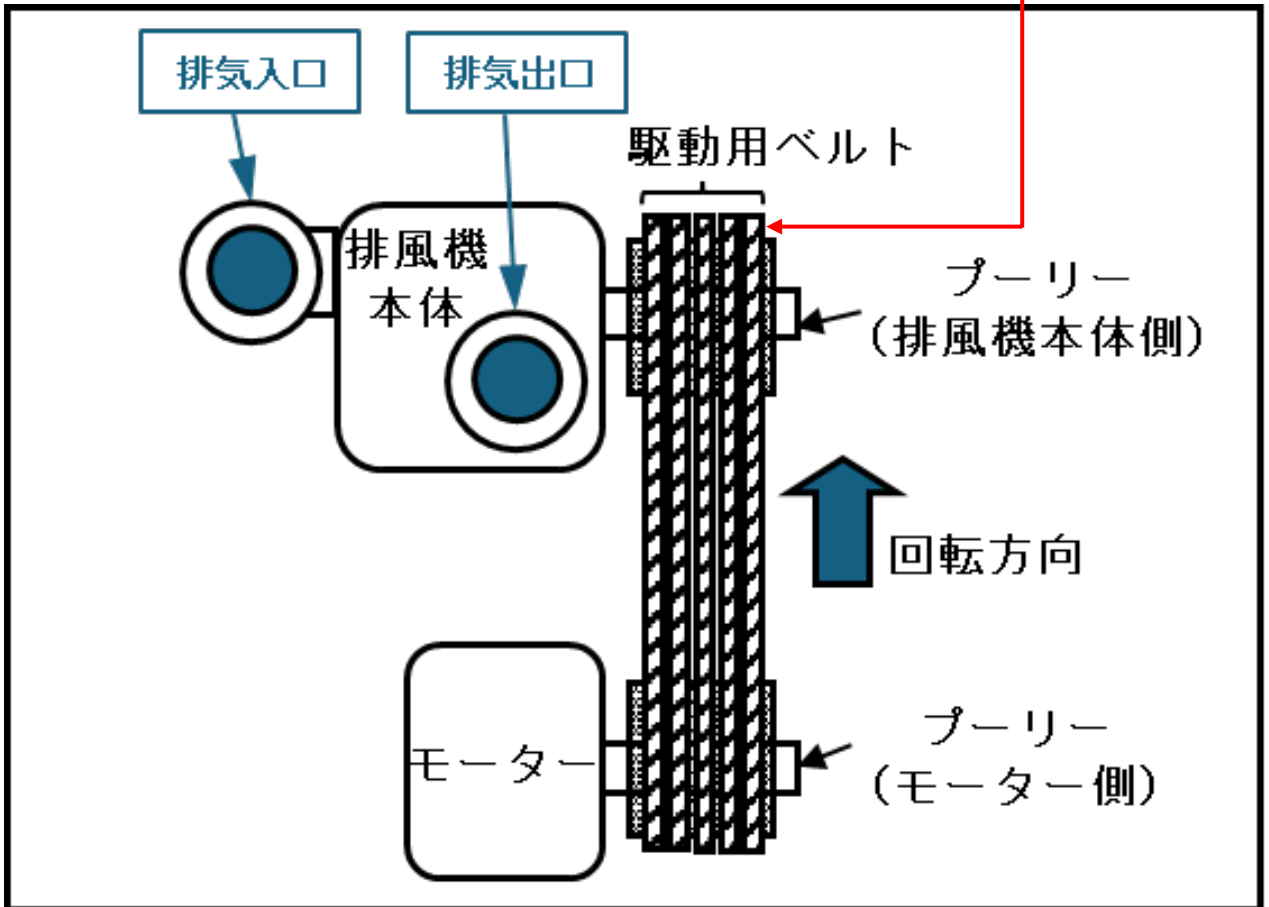
《上面図》

- プーリー（排風機本体側）の一番外側の溝が摩耗
- 5本ある駆動用ベルトのうち一番外側の1本が外れた
