# 能登半島地震を踏まえた自主的な安全性の向上について（１／２）

当社は、令和6年能登半島地震を踏まえ、設備関連および情報発信に係る安全性向上に向けた取り組みを行っています。2024年11月末までの安全対策の実施状況は以下のとおりです。

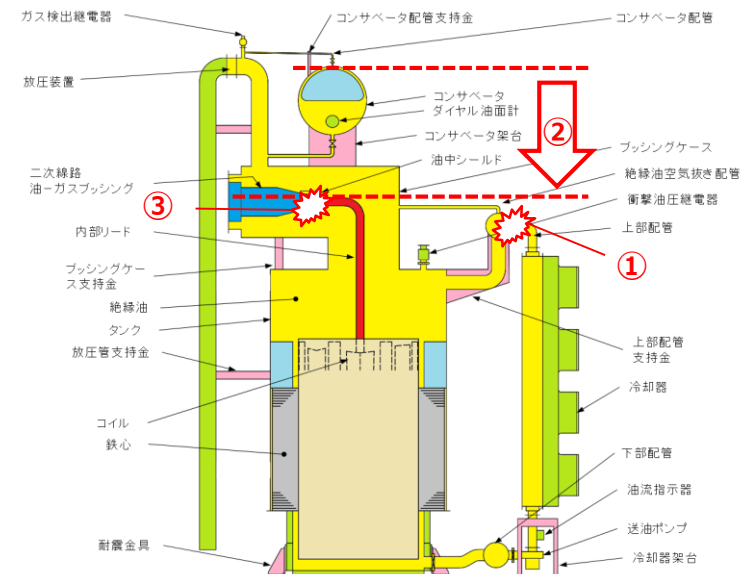
【絶縁油漏えい（志賀原子力発電所 2 号機主変圧器）】

| 項目 | 志賀原子力発電所の事象 | 当社の取り組み（○：新たな取り組み） |
|---|---|---|
| 設備関係 | 変圧器において絶縁油が漏えいし、変圧器内部の損傷により復旧に長期間を要することとなった。 | ○：変圧器の絶縁油漏えい時の速やかな検知・通電停止等の対処手順を整備した。また、放圧板の予備品を手配することとした（2026年3月末日途）。（変圧器の外観は次頁のとおり） |

- ① 絶縁油が漏えい
- ② 油面が低下
- ③ 充電部が露出し内部短絡が発生
