**使用済燃料受入れ・貯蔵施設
アクティブベント系ドレン配管の誤接続について**

**平成14年10月2日
日本原燃株式会社**

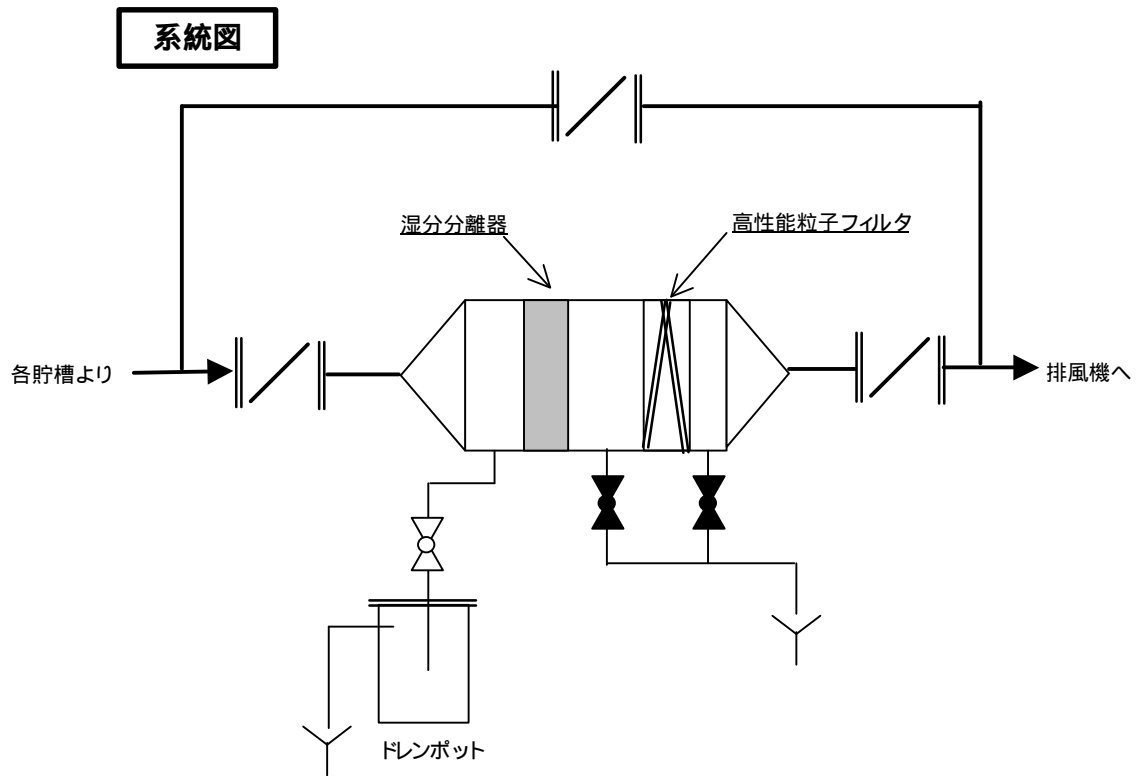
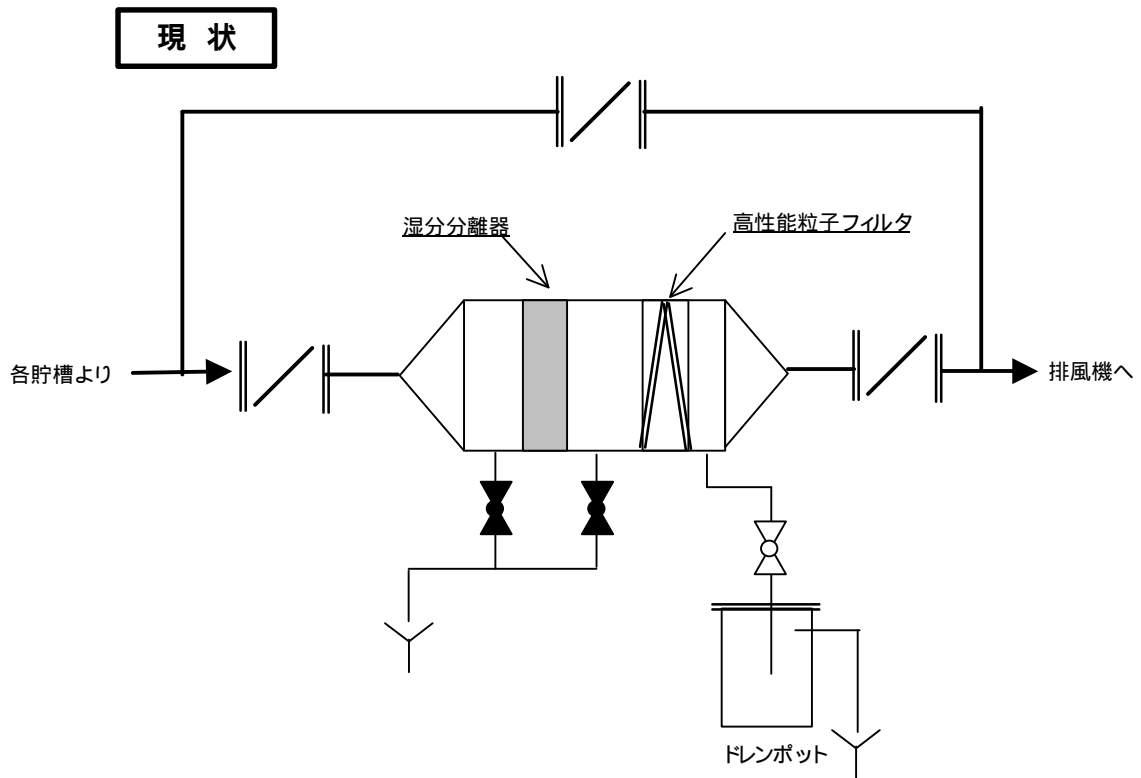
フィルタユニットへのドレン配管接続状態

使用済燃料受入れ・貯蔵施設第3回定期点検(7月22日～9月20日)において、建屋換気設備のうち点検作業中のアクティブベント系^{*1}のフィルタユニット^{*2}のドレン配管2本が相互に誤って接続されていることを9月12日に確認した。(添付-1, 2参照)

両図面の不整合を発生させた原因は、ドレン配管の配管図での作成にあたり、流れ方向を確認しなかったこと、さらに、フィルタユニットの構造図に記載されている3本のドレンノズル番号が同一だったため、ドレン機能の違いに対する注意が足りなかったことと推定した。（添付 - 5 参照）

今回、誤接続が発見された箇所については、系統図及び設工認系統図どおりの配管ルートへ修理する。現状及び修理後の配管ルートを添付 - 6 に修理手順を添付 - 7 に示す。

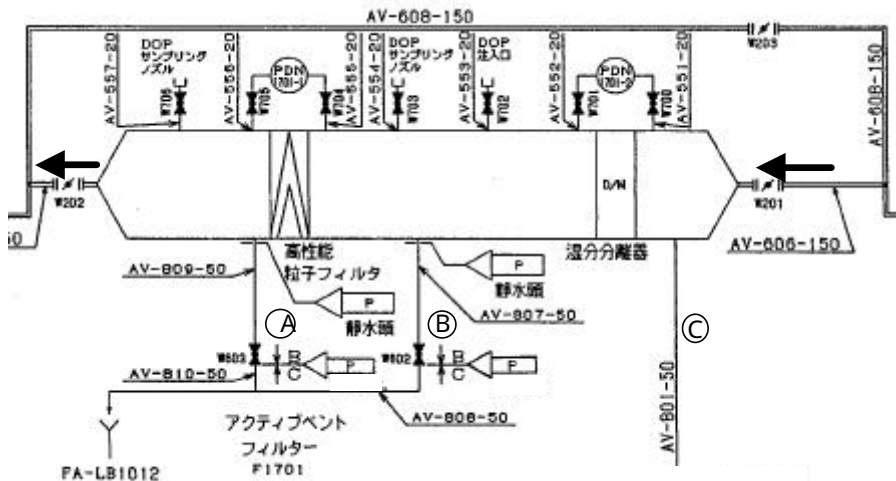
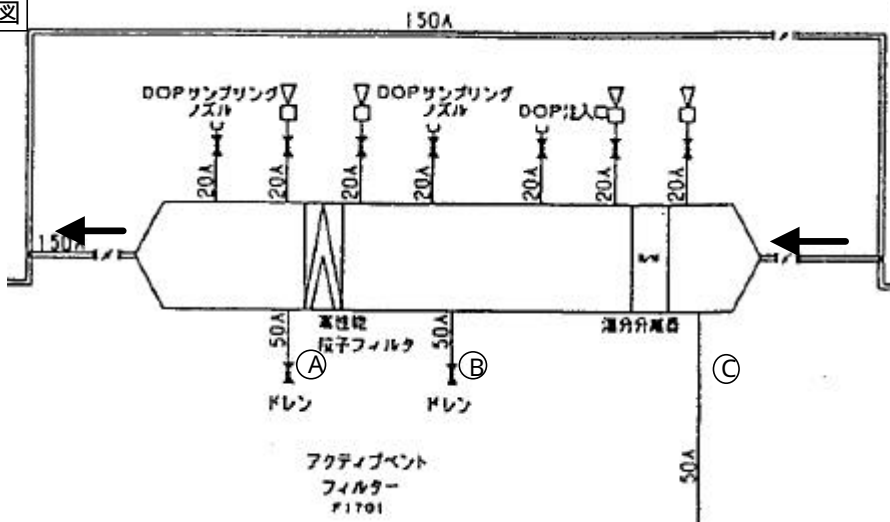
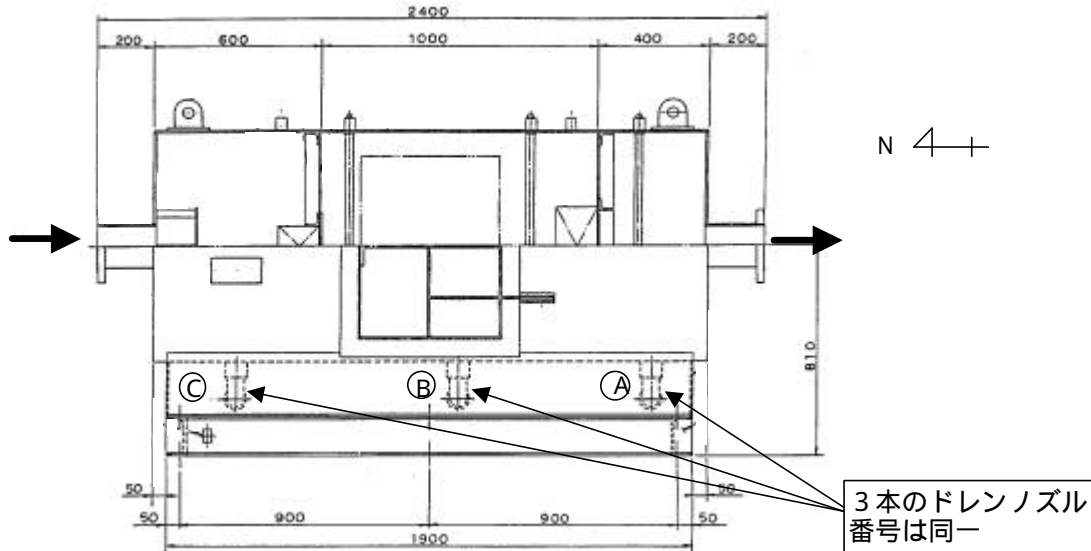
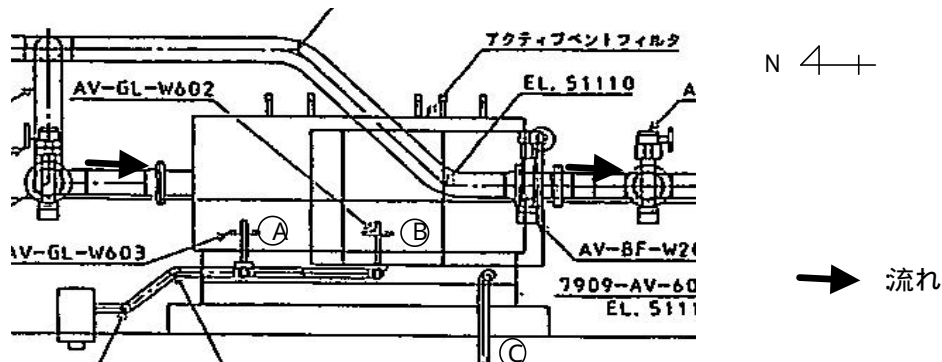
各図面の流れ方向について

一方、系統図は、系統図の構成及び流体の流れを主眼において作成することから、方位性に関して一般性はない。このため、本事象のケースでは、系統図上のアクティブVENT系の右側が北方向となっており、結果的に系統図と配管図の流れ方向を左右逆として作成した。

配管図作成時において、図面上の誤接続が発生した推定原因は、「流れ方向」の確認を確実に実施していなかったことであった。このため、確実な照合が行われるようにするため、配管図の作成及び審査における系統図の流れ方向、配管番号及び配管の接続関係等の照合作業は、確認した箇所を図面上に塗りつぶしマーキングを実施する。さらに、照合作業が確実に実施されたことをチェックシートに記録することで確認する。

接続関係の確認は、各図面の流れ方向を確認した後に、系統図と配管図の配管番号を確認するのに加え、構造図に記載のノズル番号（今後は原則として同一付番を行わない）と配管番号の対照リストを新たに作成し、これに基づき構造図のノズル番号と配管図の配管取付け位置の整合を確認する。
