再処理施設

埋込金物健全性点検結果報告書

平成 15 年 12 月 22 日

日本原燃株式会社

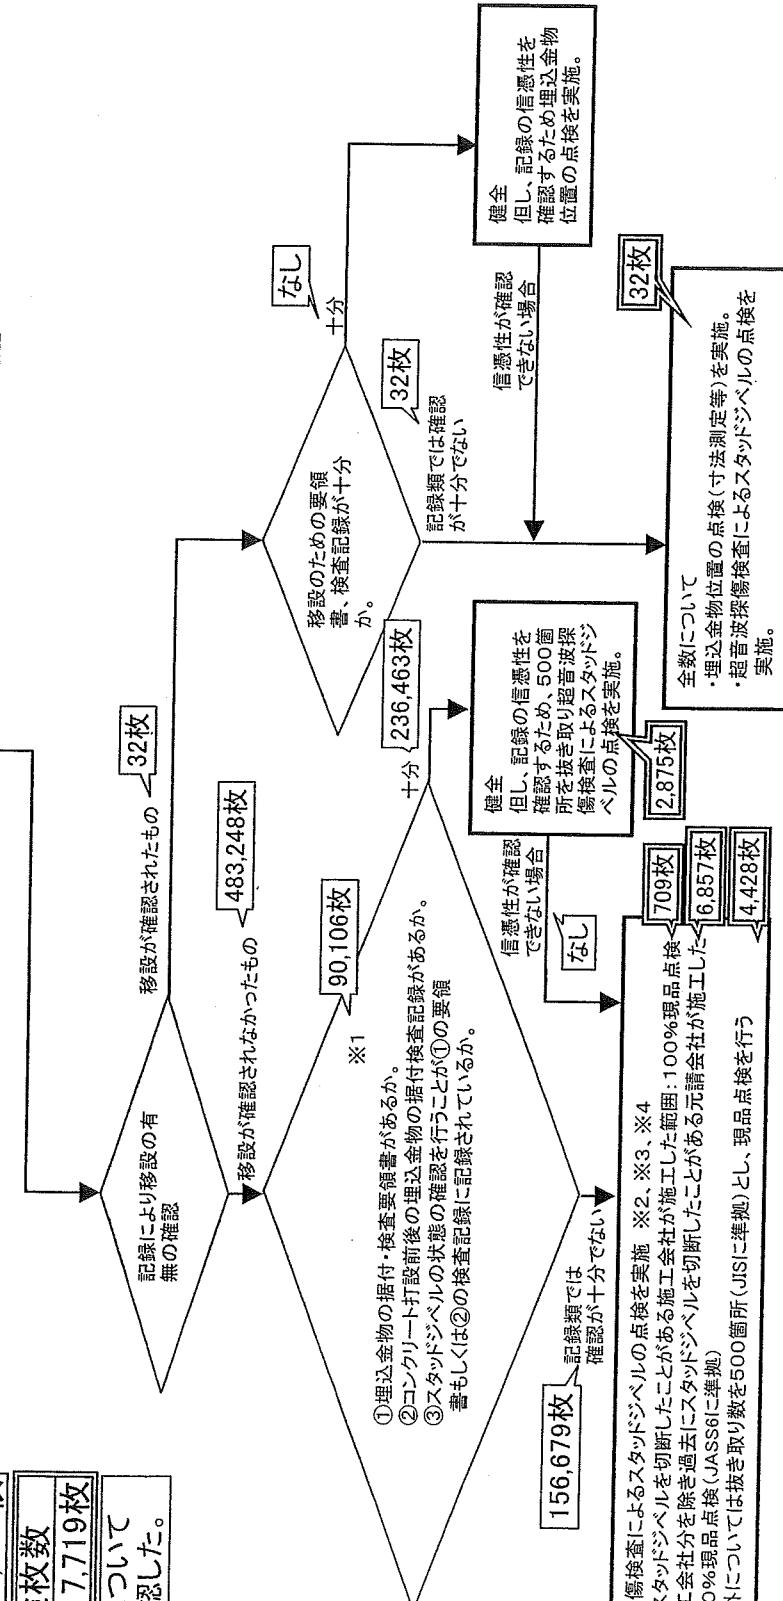
再処理施設 埋込金物健全性点検結果(概要)

再処理施設全体	
総枚数	483,280枚
記録類点検枚数	
実施枚数	483,280枚
現品点検枚数	17,719枚
実施枚数	483,137枚について 健全性を確認した。

使用済燃料受入れ・貯蔵施設及び再処理施設本体で実施した埋込金物の点検結果を踏まえ、以下の観点から点検を実施する。
 ・埋込金物の設定期時にスタッドジベルが切断されていなかったかの確認がなされたいたか?
 ・埋込金物の移設時(ニスタッドジベルが切断されていなかったかの確認がなされたいたか?)

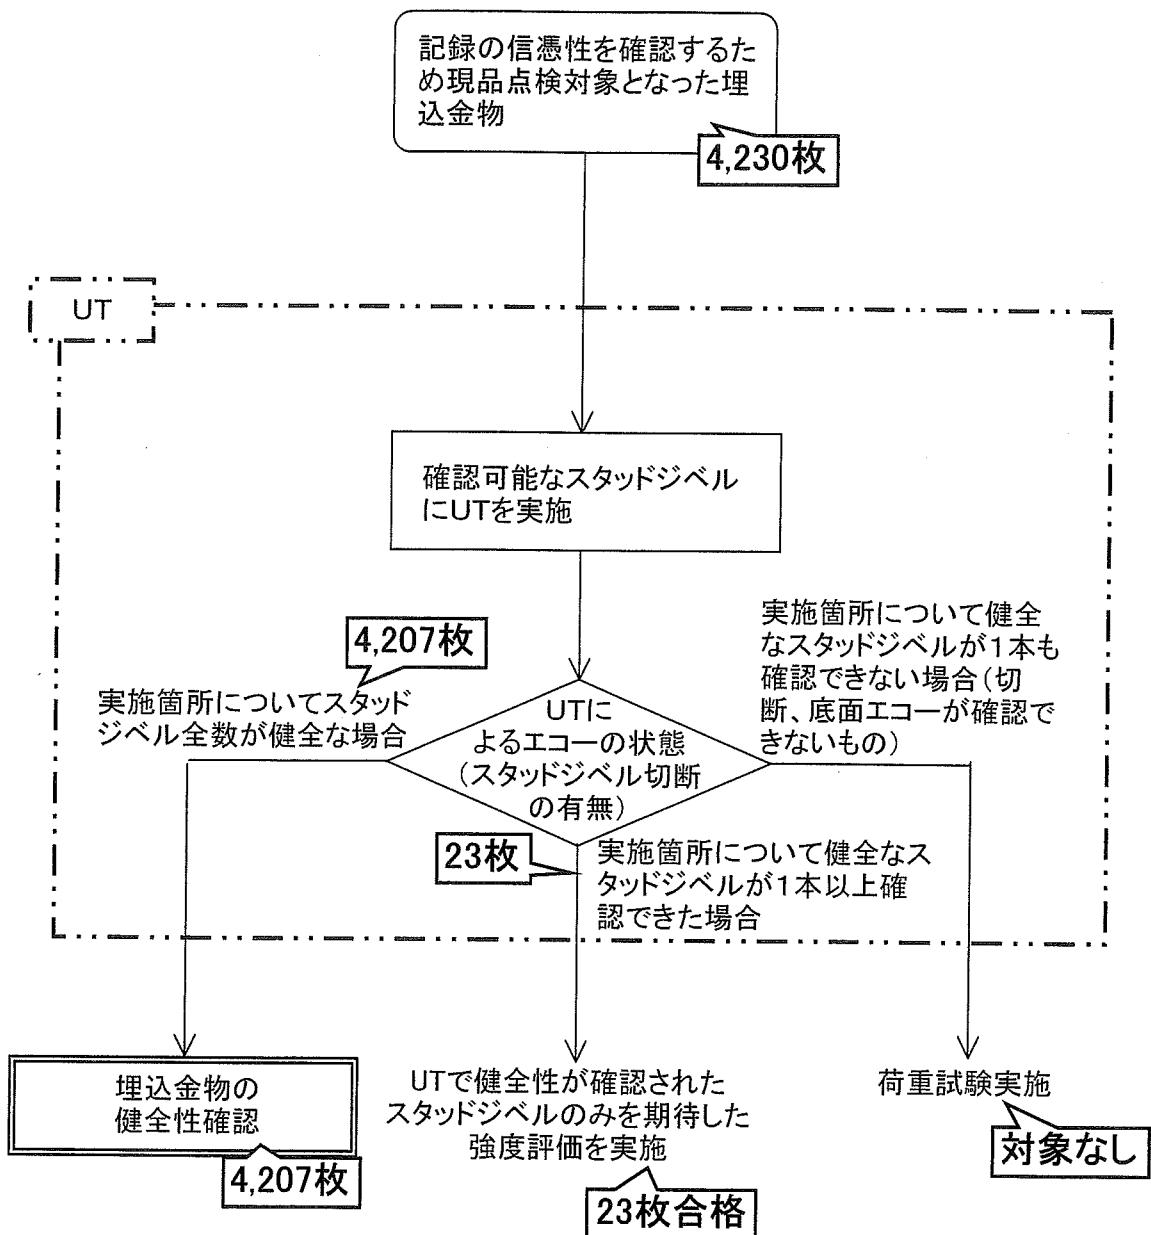
記録類で確認が十分なものの現品点検結果

- ・F 施設は「記録十分」なものはなかった。
- ・本体施設は「記録十分」なものが 236,463 枚あった。抜き取り枚数は、当初の 500 枚に加えて、2) 項で述べる「記録十分でない」ものからスタッドジベル切断が確認された状況を踏まえ、合計 4,230 枚につい

UTを実施し、4,207枚の健全性を確認した。

強度評価を実施し、23枚の健全性を確認した。

4,230枚全てについてUT及び強度評価で健全性を確認できたため、荷重試験は実施しなかった。

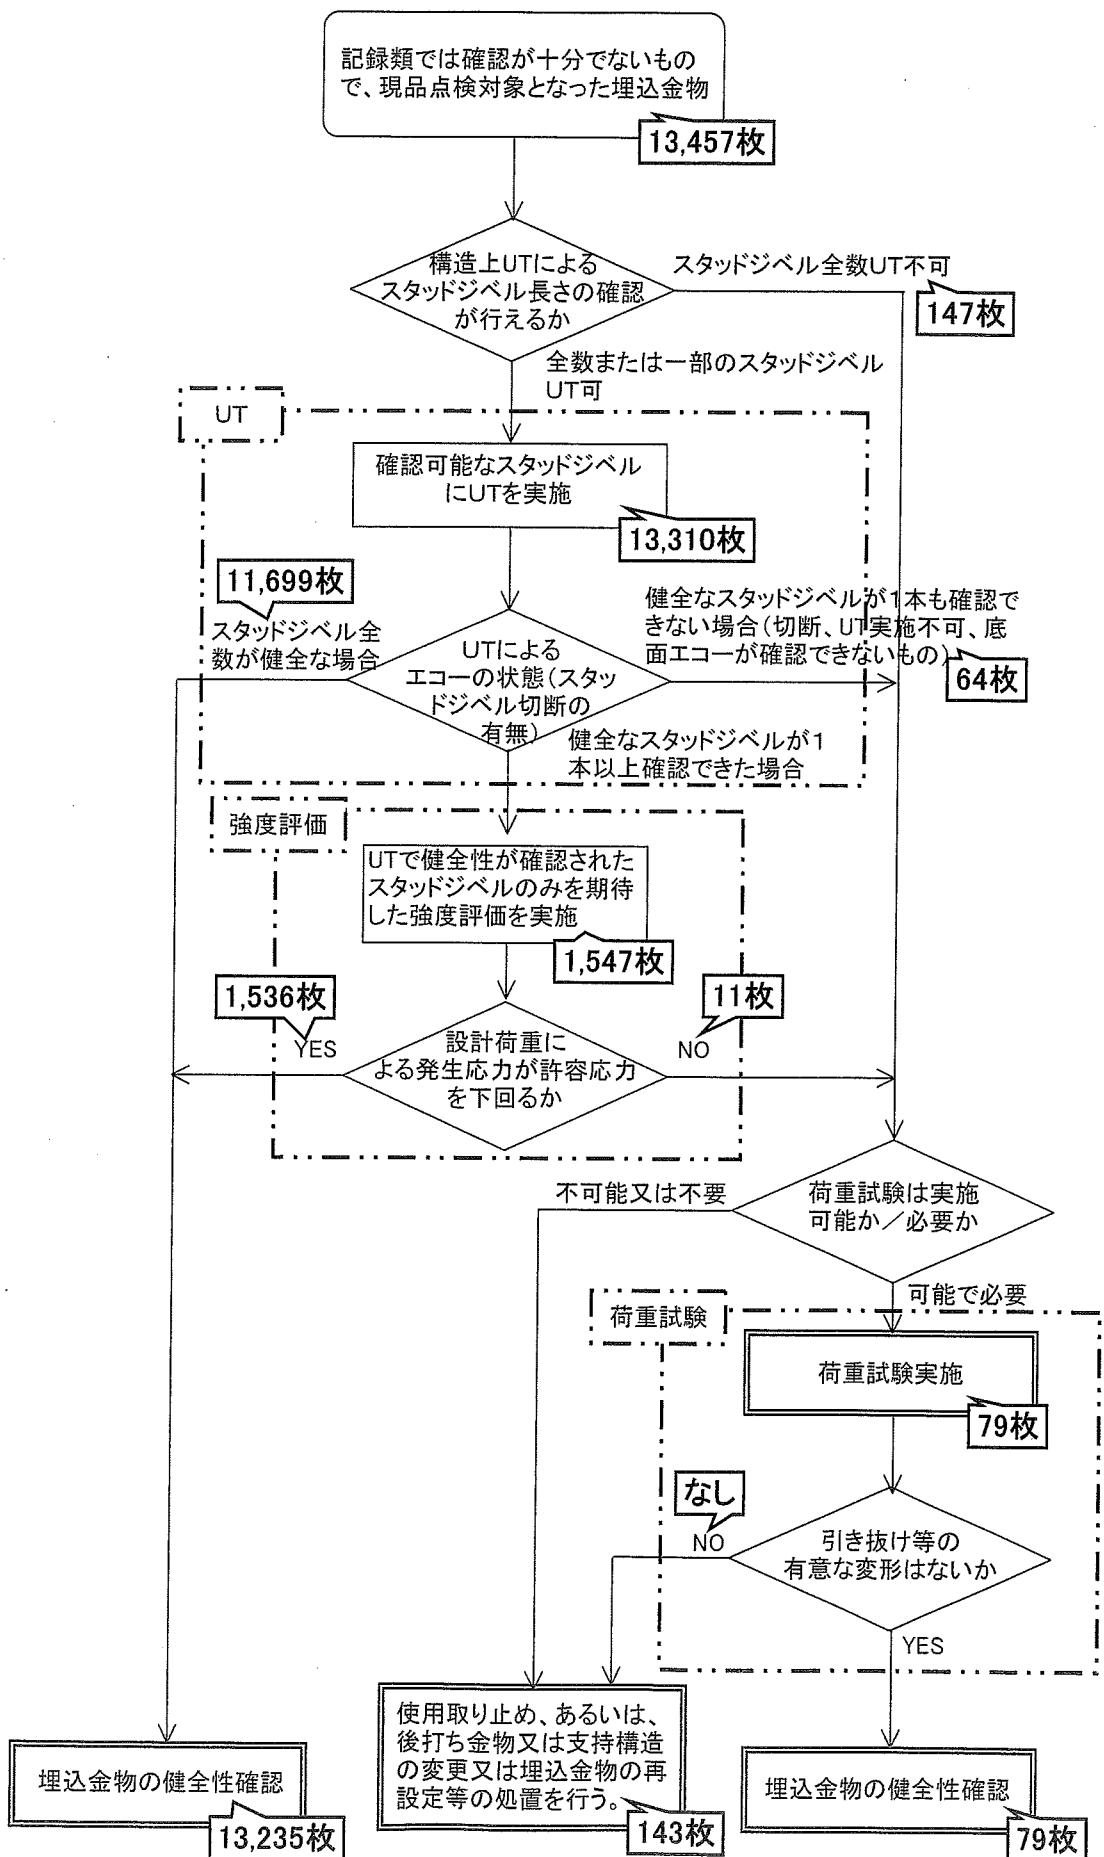
記録類では確認が十分でないものの現品点検結果

UTを実施し、11,699枚の健全性を確認し、101枚(うち、安全上重要な設備を支持しているもの18枚を含む)の切断を確認した(a社28枚、b社9枚、c社64枚)。

強度評価を実施し、1,536枚の健全性を確認した(うち切断63枚)。

荷重試験を実施し、79枚の健全性を確認した(うち切断7枚)。

- ・残る143枚については、既に構造物が取り付き荷重試験等が実施できず、健全性を確認することができなかった。(うち切断31枚)
- ・143枚のうち9枚(うち切断6枚)はF施設に、残る134枚(うち切断25枚)は、ボイラ建屋に設置した埋込金物であった。143枚は、全て一般コンクリート躯体に取り付く埋込金物であり、ライニング付の埋込金物で健全性を確認することができなかつたものはなかつた。

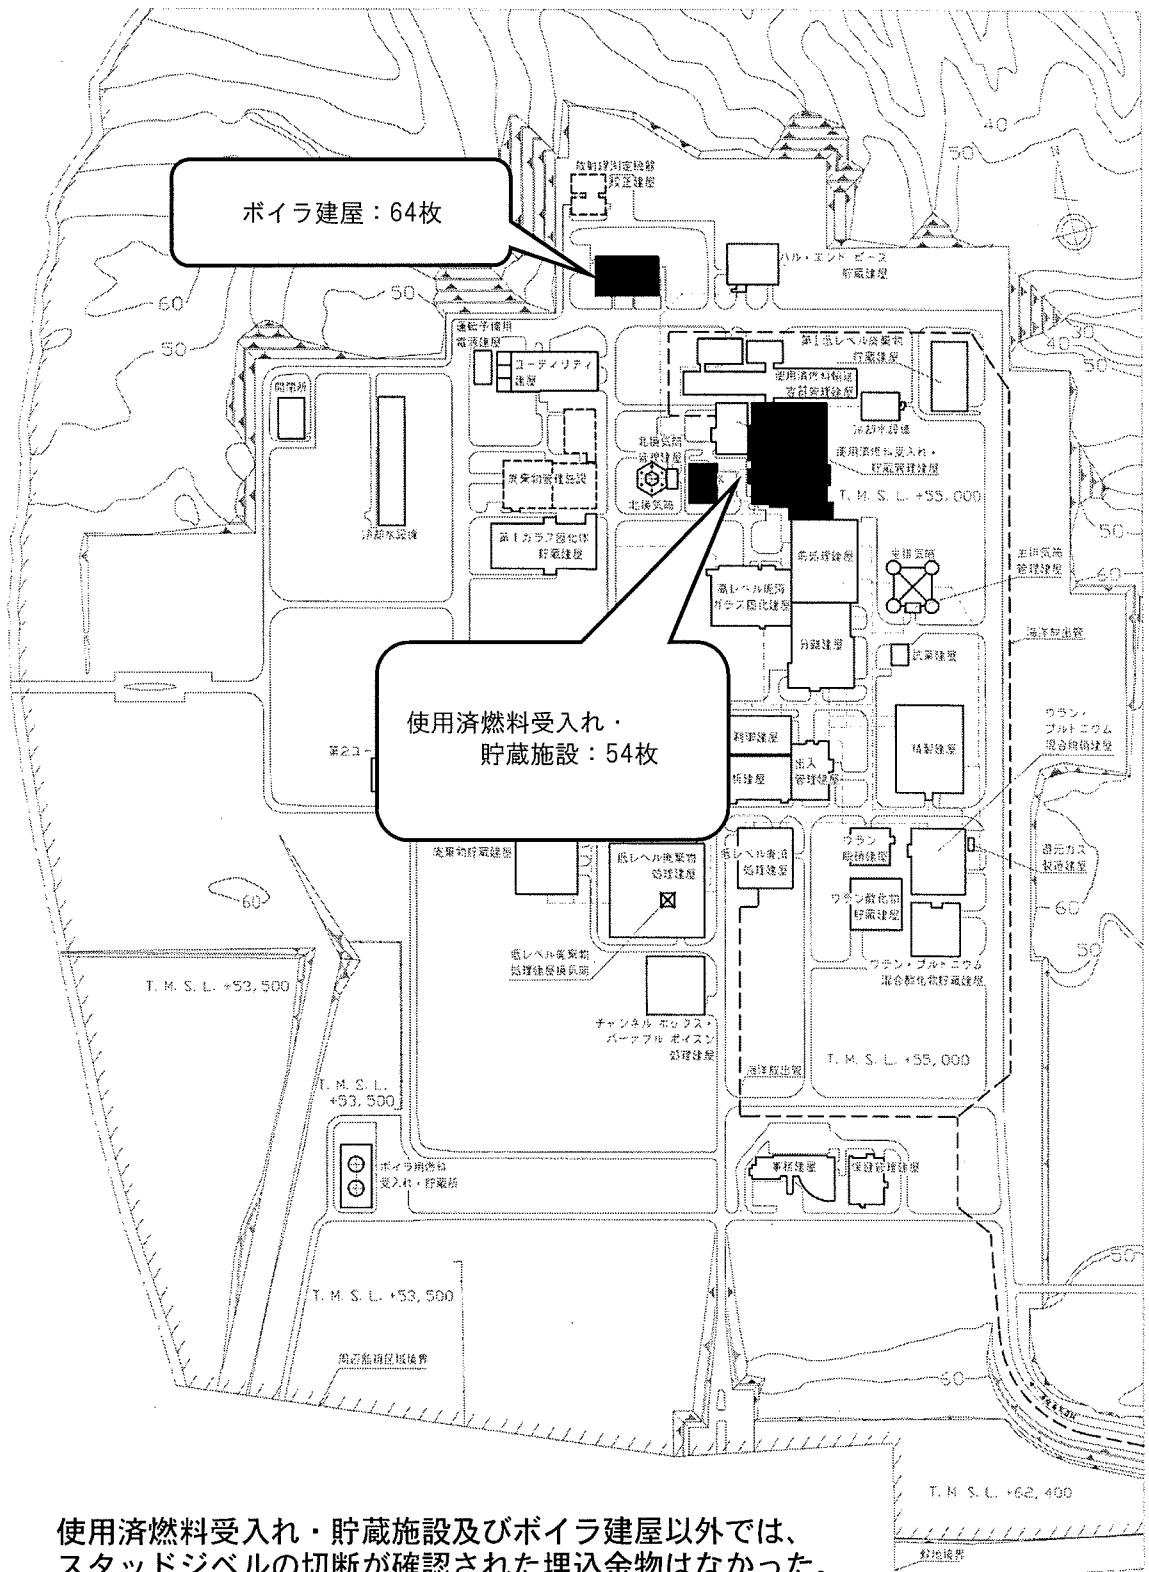
スタッドジベルの切断が確認された建屋

建屋	元請 会社	施工会社	記録類 点検結果	切断枚数（計 118 枚）	
				移設あり	移設なし
F 施設	A 社	a 社	「記録十分で ない」	17 枚	19 枚
	C 社	a 社	同上	—	9 枚
	D 社	b 社	同上	—	9 枚
ボイラ建屋	E 社	c 社 (現存しない)	同上	—	64 枚

使用済燃料受入れ・貯蔵施設及びボイラ建屋以外では、
スタッドジベルの切断が確認された埋込金物はなかった。

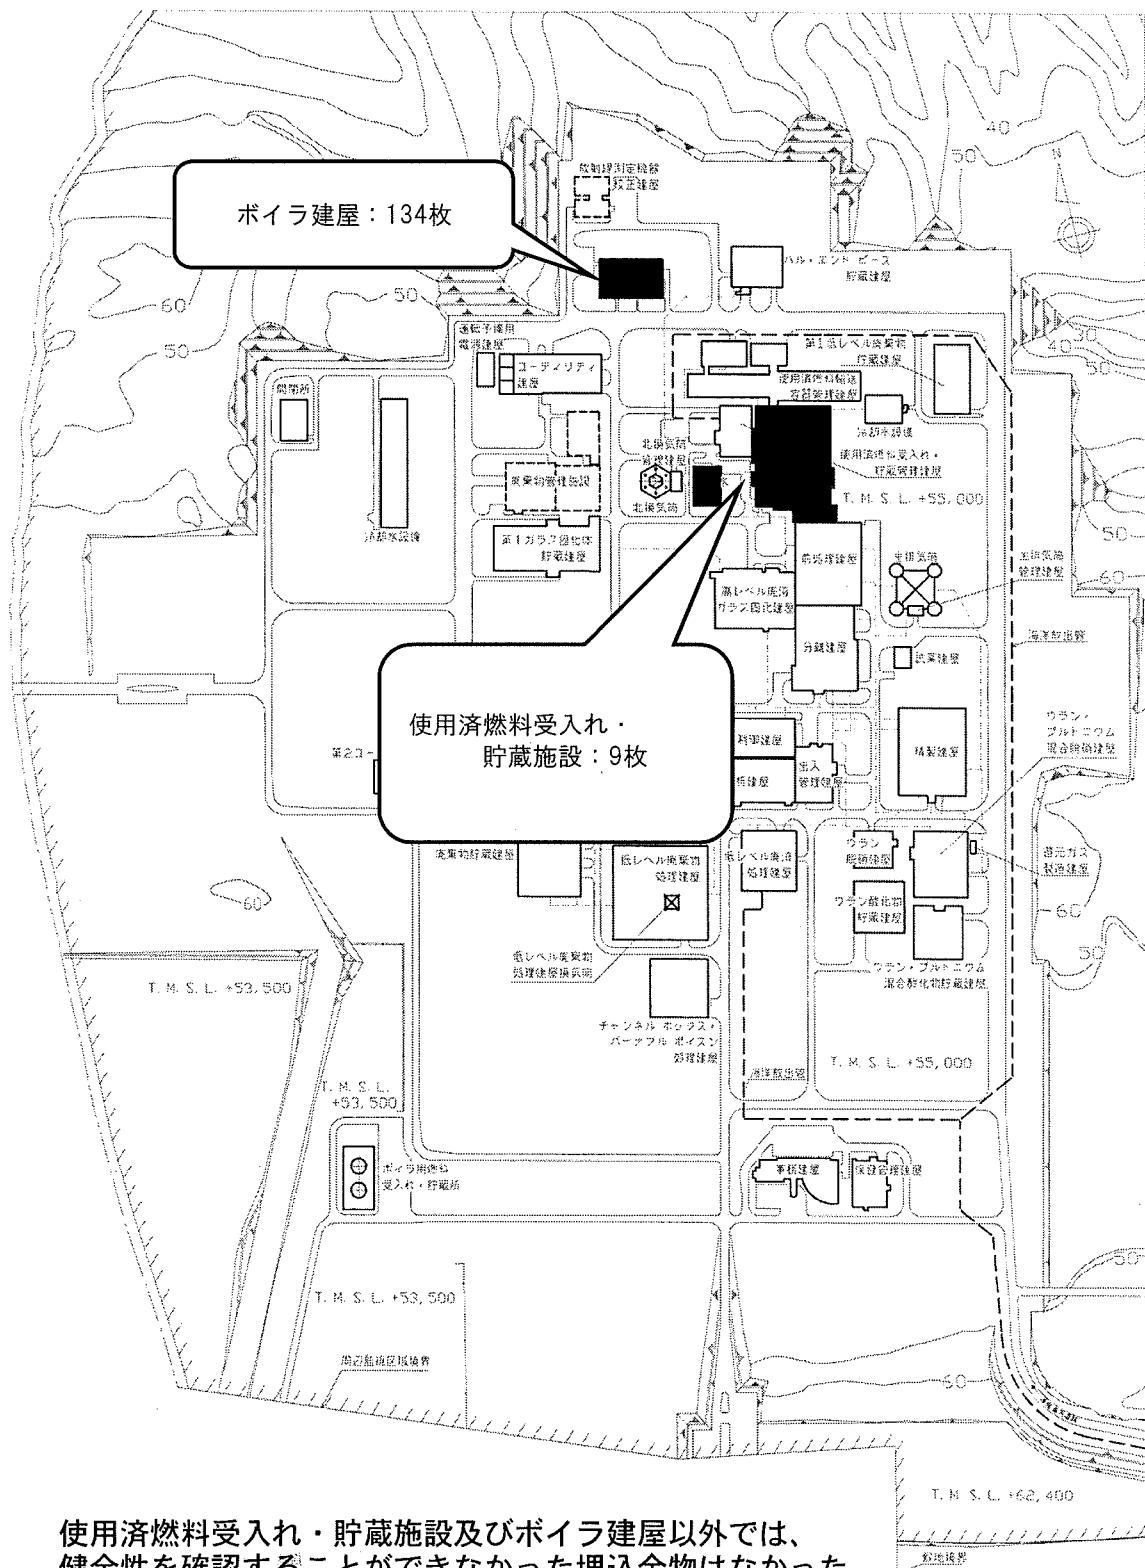
健全性を確認することができなかった埋込金物が確認された建屋

現品点検の結果、不合格品となった埋込金物はなかったものの、埋込金物に構造物が取り付けられているため荷重試験等が実施できず、健全性を確認することができなかった 143 枚（F 施設：9 枚、ボイラ建屋：134 枚）は、以下のとおり安全上問題のないことを確認した。（添付－7）

- ・F 施設の 9 枚については、安全上重要かつ、耐震クラス最上位（耐震 As クラス）の設備を支持するものであるが、当該埋込金物の支持機能を期待しなくとも地震時の安全性に問題ないことを解析により確認した。（添付－8）
- ・残るボイラ建屋の 134 枚については、安全上重要でなくかつ、耐震上特別な要求がなく（耐震 C クラス）、また放射性物質を取り扱わない設備を支持するものであることを確認した。

使用済燃料受入れ・貯蔵施設及びボイラ建屋以外では、
健全性を確認することができなかった埋込金物はなかった。

しかしながら、上記の 143 枚全てについて、健全性を確認することができなかった埋込金物の支持機能を期待しなくとも支持が十分に行えるよう、後打ち金物を新たに設定する、又は後打ち金物に変更する処置を行って使用することとする。（添付－9）

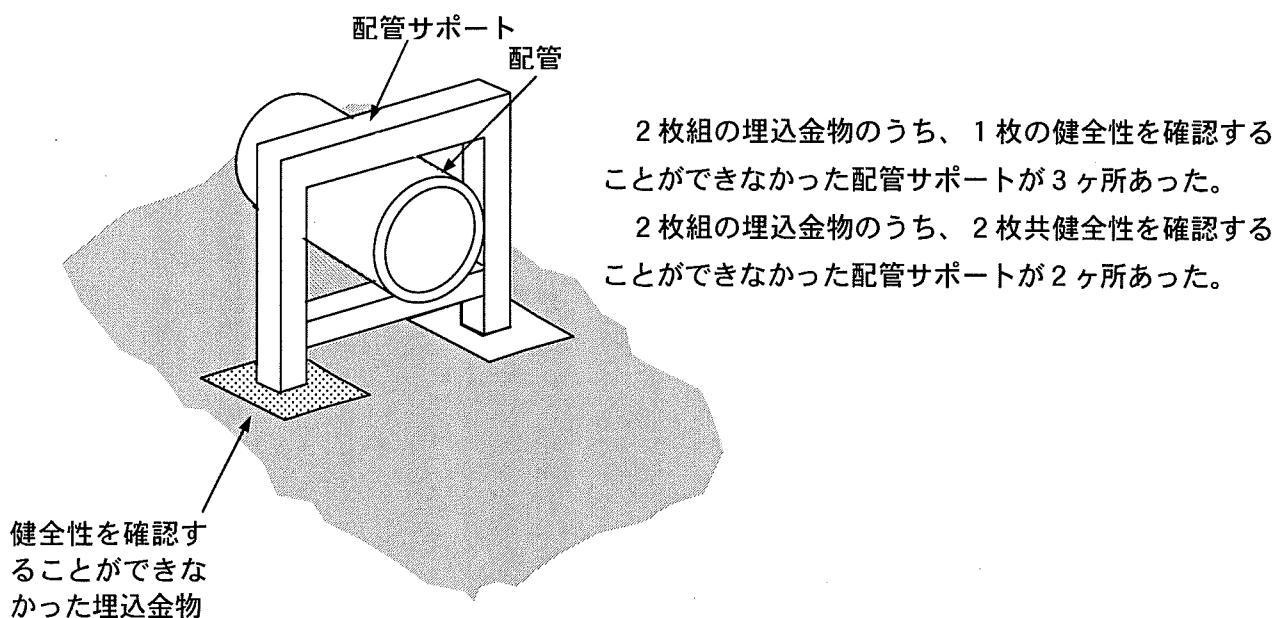
図1 2枚の埋込金物で配管を支持している場合
(2本足形状のサポート)

1枚の埋込金物がないと仮定すると、配管サポート自体が機能しないと考えられるため、当該埋込金物に支持されている配管サポート全体が存在しないとして、以下の評価を実施した。

いずれの場合も、最も厳しいS₂地震動で解析を実施した場合に、配管の発生応力が許容応力を下回っていることを確認した。

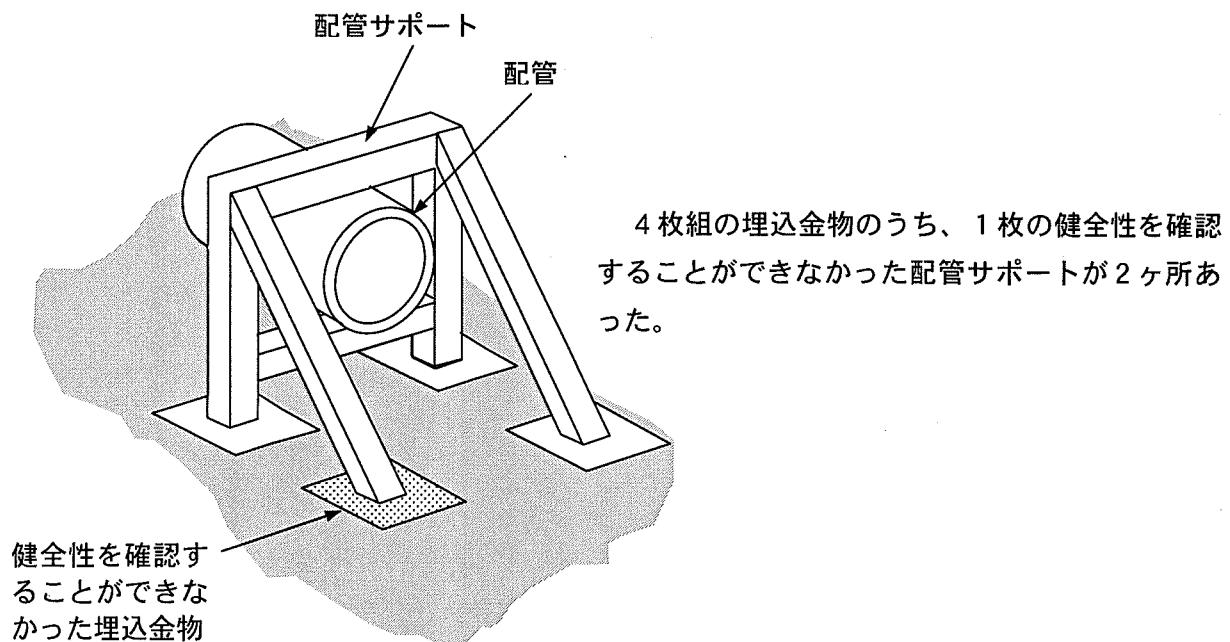
図2 4枚の埋込金物で配管を支持している場合
(4本足形状のサポート)

1枚の埋込金物がないと仮定しても、配管サポート自体は機能するため、当該埋込金物がないためにサポート剛性が低下した（4本足のサポートが3本足になった）として、以下の評価を実施した。

同様に、サポート及び埋込金物についても発生応力が許容応力を下回っていることを確認した。
