再処理工場分離建屋における発煙について

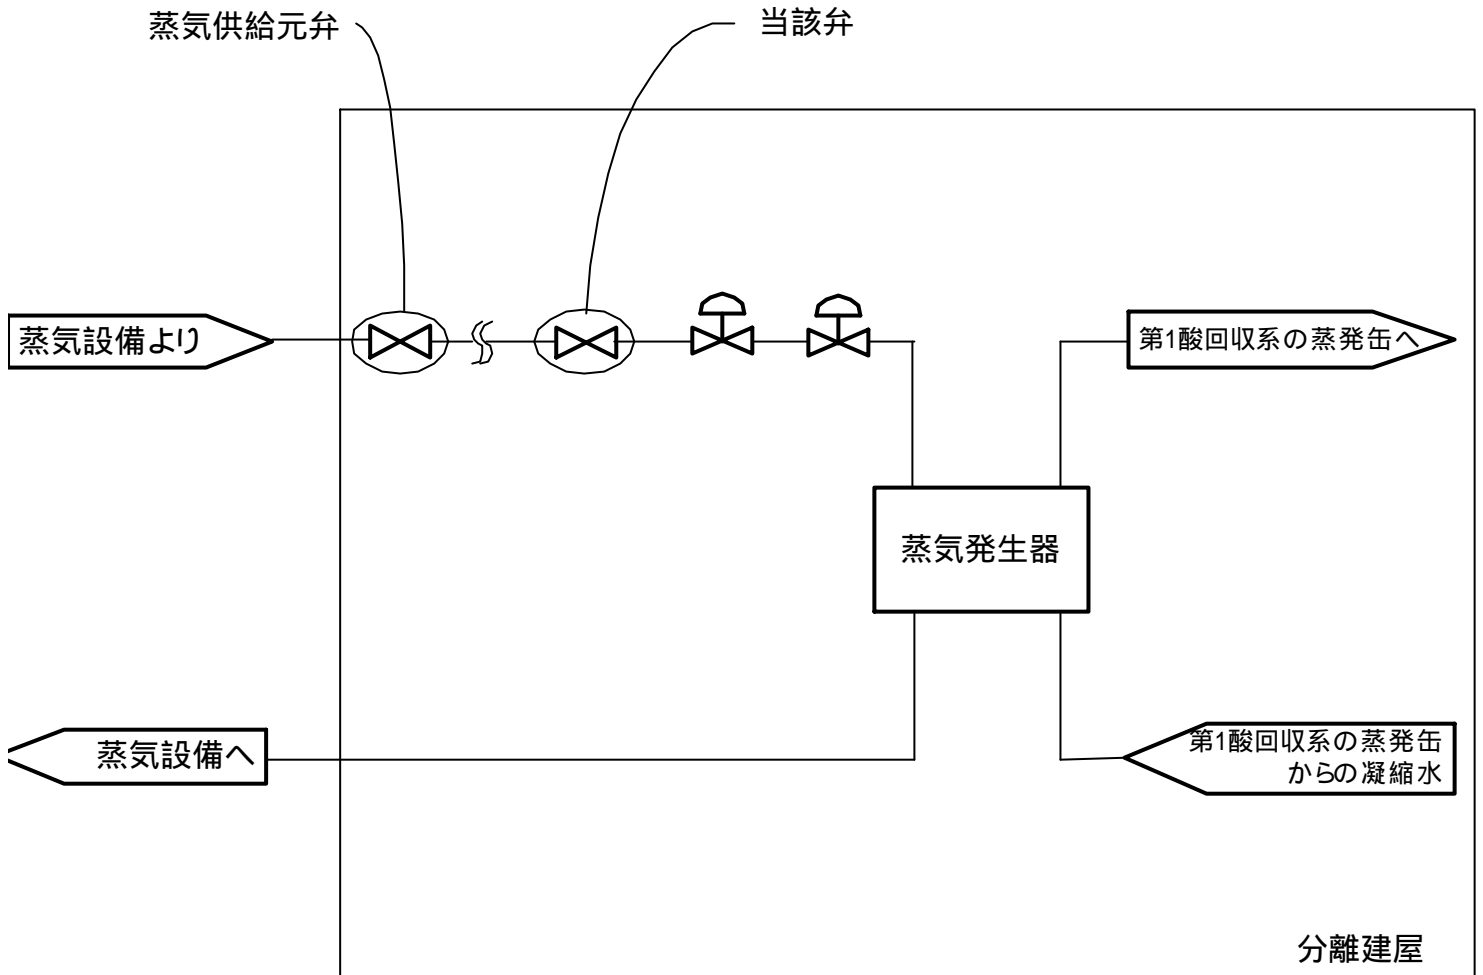
事象発生部位概要

平成 17 年 1 月 6 日（木）にウラン試験開始前の分離建屋において、第 1 酸回収系の蒸気発生器へ加熱用蒸気を供給する配管に設置している弁からの発煙を発見した。

17 時 45 分頃、分離建屋内において、弁の分解点検（弁メーカーの工場での点検）後、弁を現場に取り付けた後に蒸気の通気確認をしていたところ、当該弁表面から発煙しているのを確認した。（添付資料 1.2.3）

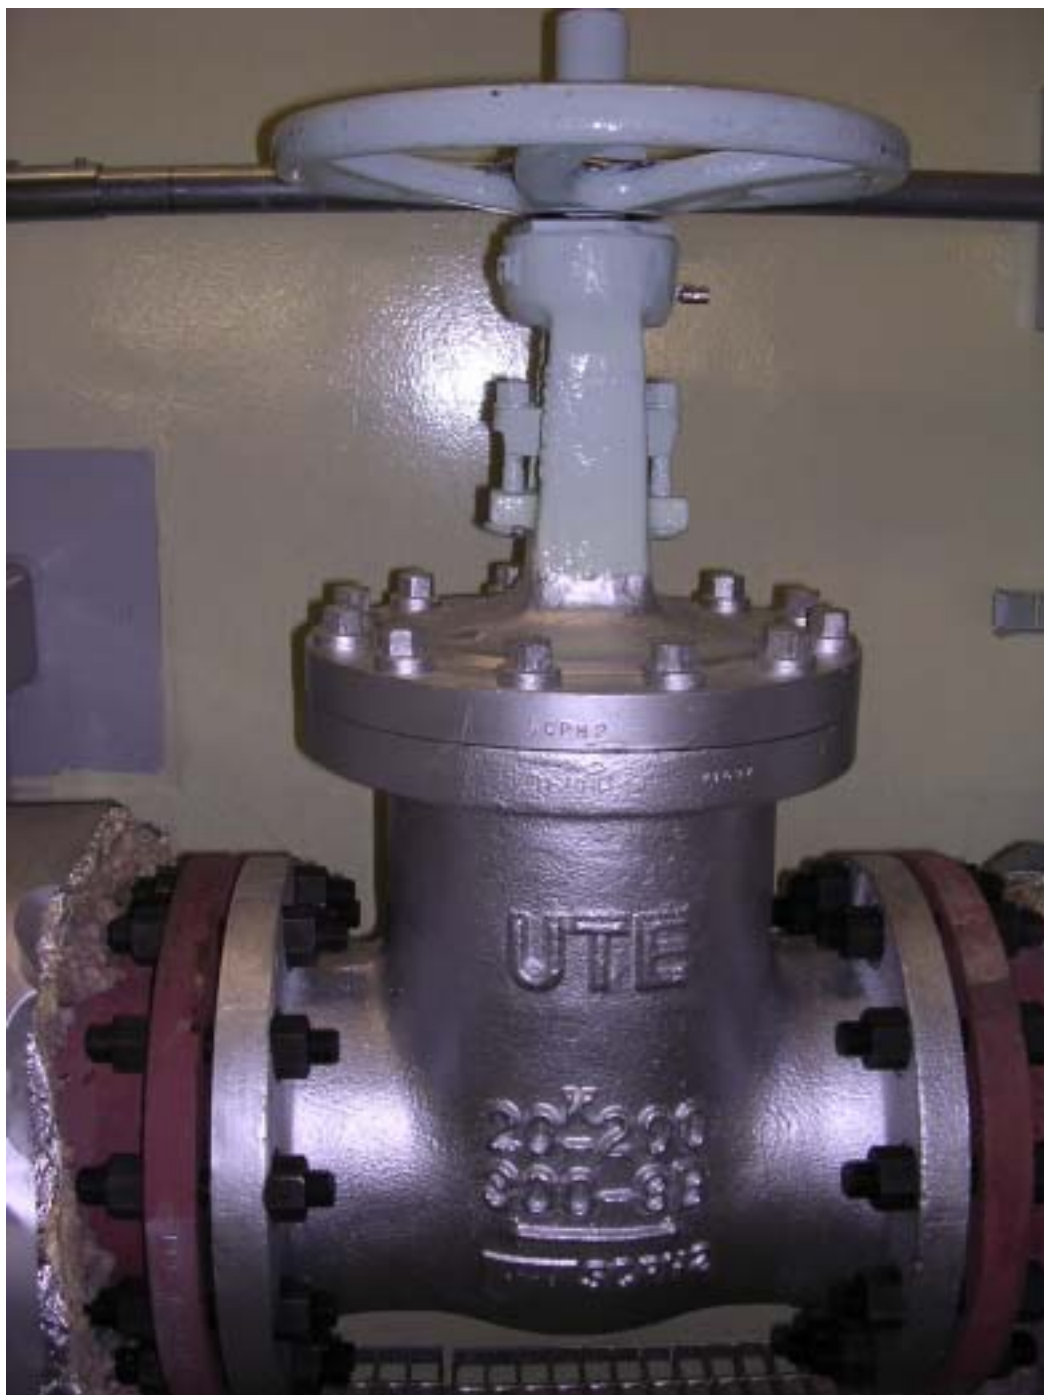
当該弁外觀

当該弁を復旧するにあたって、弁本体に再塗装および、弁蓋締付けボルトに潤滑剤塗布を実施した。復旧時蒸気を通気した際、当該弁の塗料の溶剤および、潤滑剤が加熱により揮発したものである。

また、当該弁への蒸気再通気にあたっては、当社作業員の監視下のもと、状況を確認しながら当該弁に通気する。
