## 再処理工場 前処理建屋における硝酸性溶液の漏えいについて

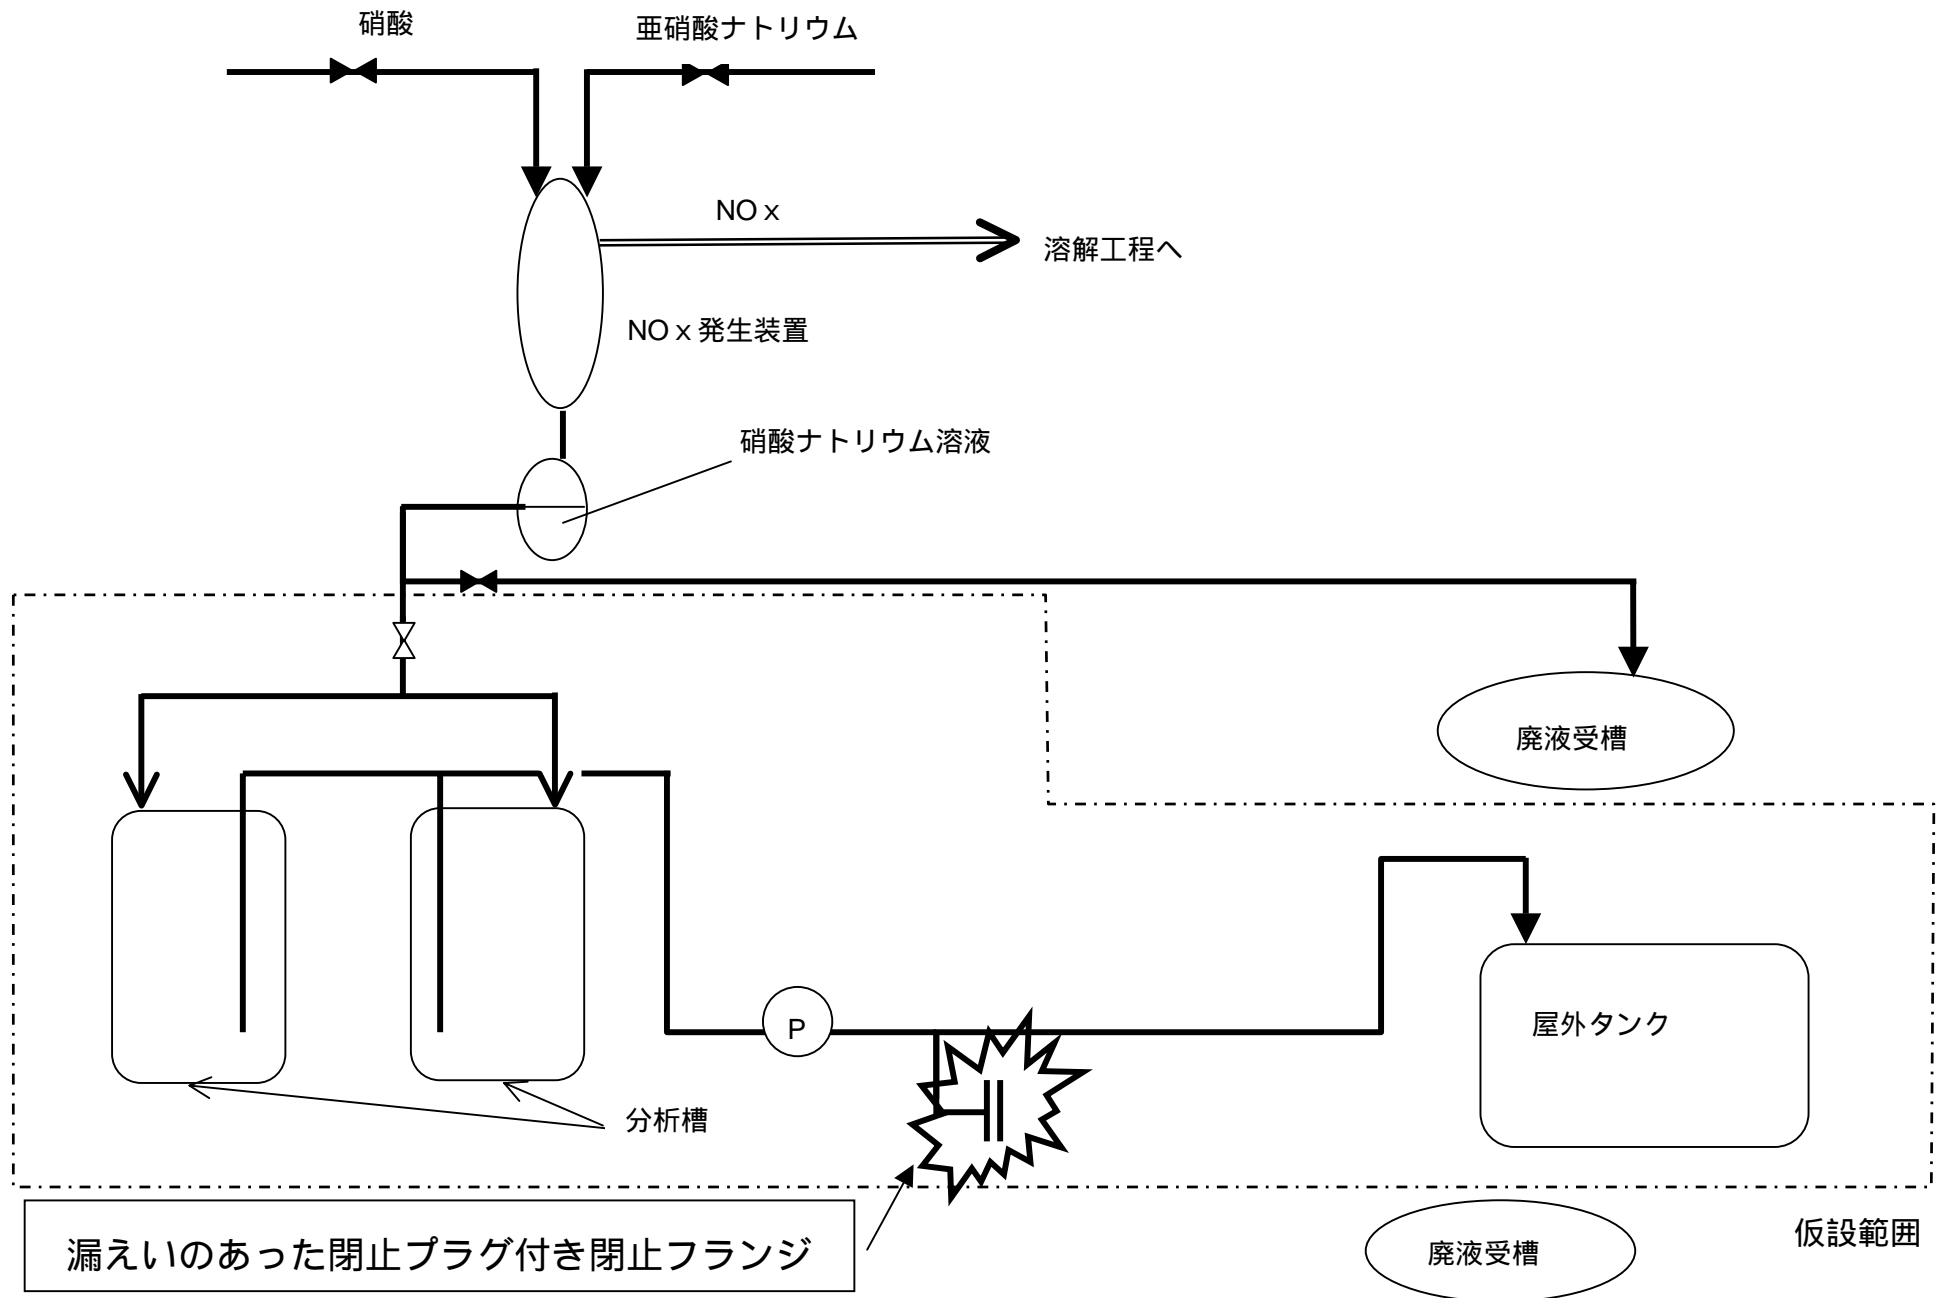
図1 漏えい時の状況

前処理建屋には、溶解工程へ供給する NO<sub>x</sub> ガスを発生させる NO<sub>x</sub> 発生装置を設置している。漏えいを起こした当該設備は、NO<sub>x</sub> 発生装置から発生した廃液(硝酸ナトリウム溶液)を一時貯留し、分析した後に屋外に出す目的の仮設備<sup>(注)</sup>である。漏えい箇所は、化学試験中に使用した配管を改造した後の閉止プラグ付き閉止フランジ部であった。(図 1 及び図 2 参照)

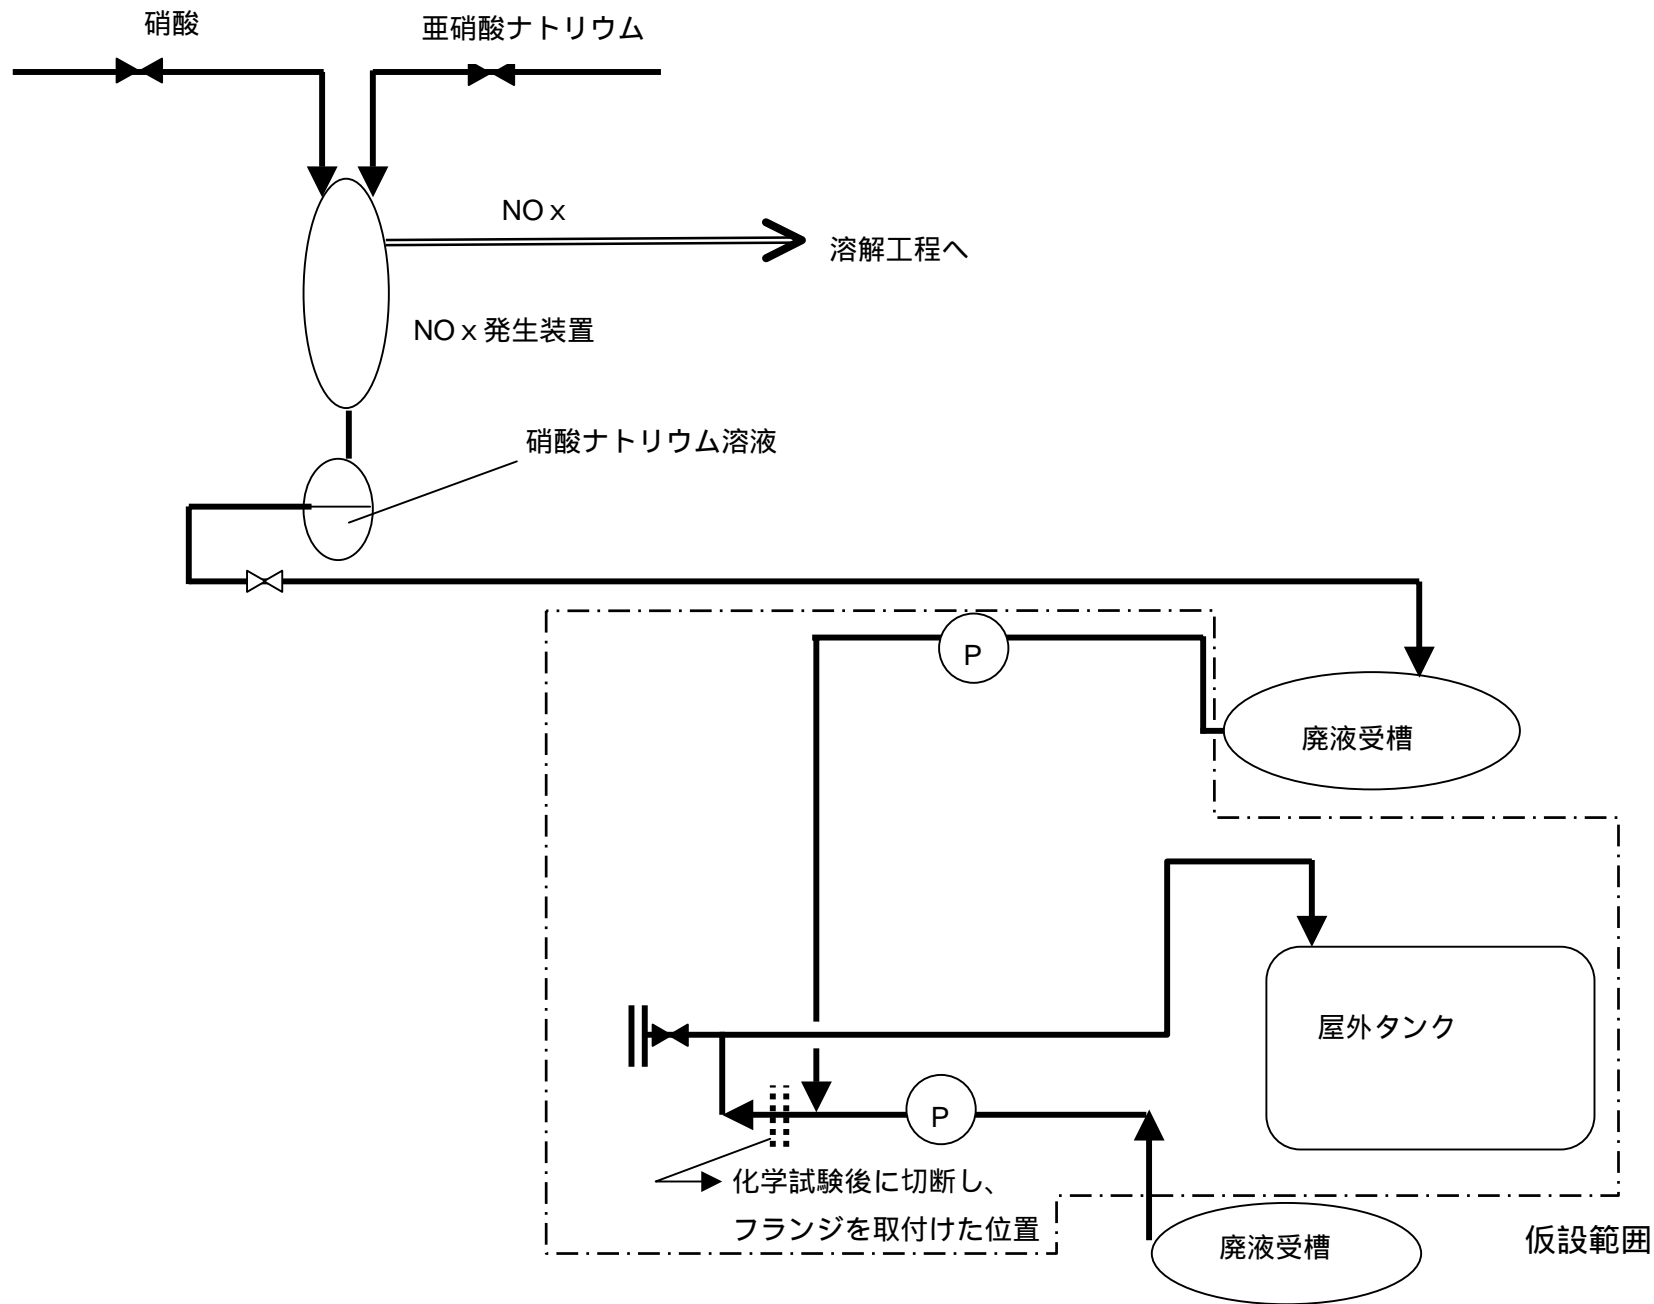
図 2 化学試験時の状況

- ・漏えいは、ステンレス鋼製閉止フランジに取付けた炭素鋼製閉止プラグが、硝酸性溶液により腐食され、当該閉止プラグの根元に穴が開いて発生した。
- ・当該閉止プラグは、元請会社が化学試験用からウラン試験用に配管を改造した際にできた開口部を閉止する目的で取付けたものであった。(図2参照)
- ・元請会社工事担当者は、後日閉止プラグなしの閉止フランジに交換するつもりであった。しかし、配管内の液体が中性の硝酸ナトリウム主体の酸性度の低い硝酸性溶液であり、腐食の進行は遅いと判断したことから、交換しないままとなっていた。
- ・当社は、仮設備の管理要領の中で、設置後及び撤去後に外観検査を行うことを定めていた。同要領を制定した部署では、仮設備の改造後も当然外観検査を行うものと考えていた。
- ・仮設備担当部署は、同要領に従い、化学試験用の仮設備設置後及びウラン試験用の仮設備設置後には外観検査を実施していた。但し、同要領に改造後の外観検査

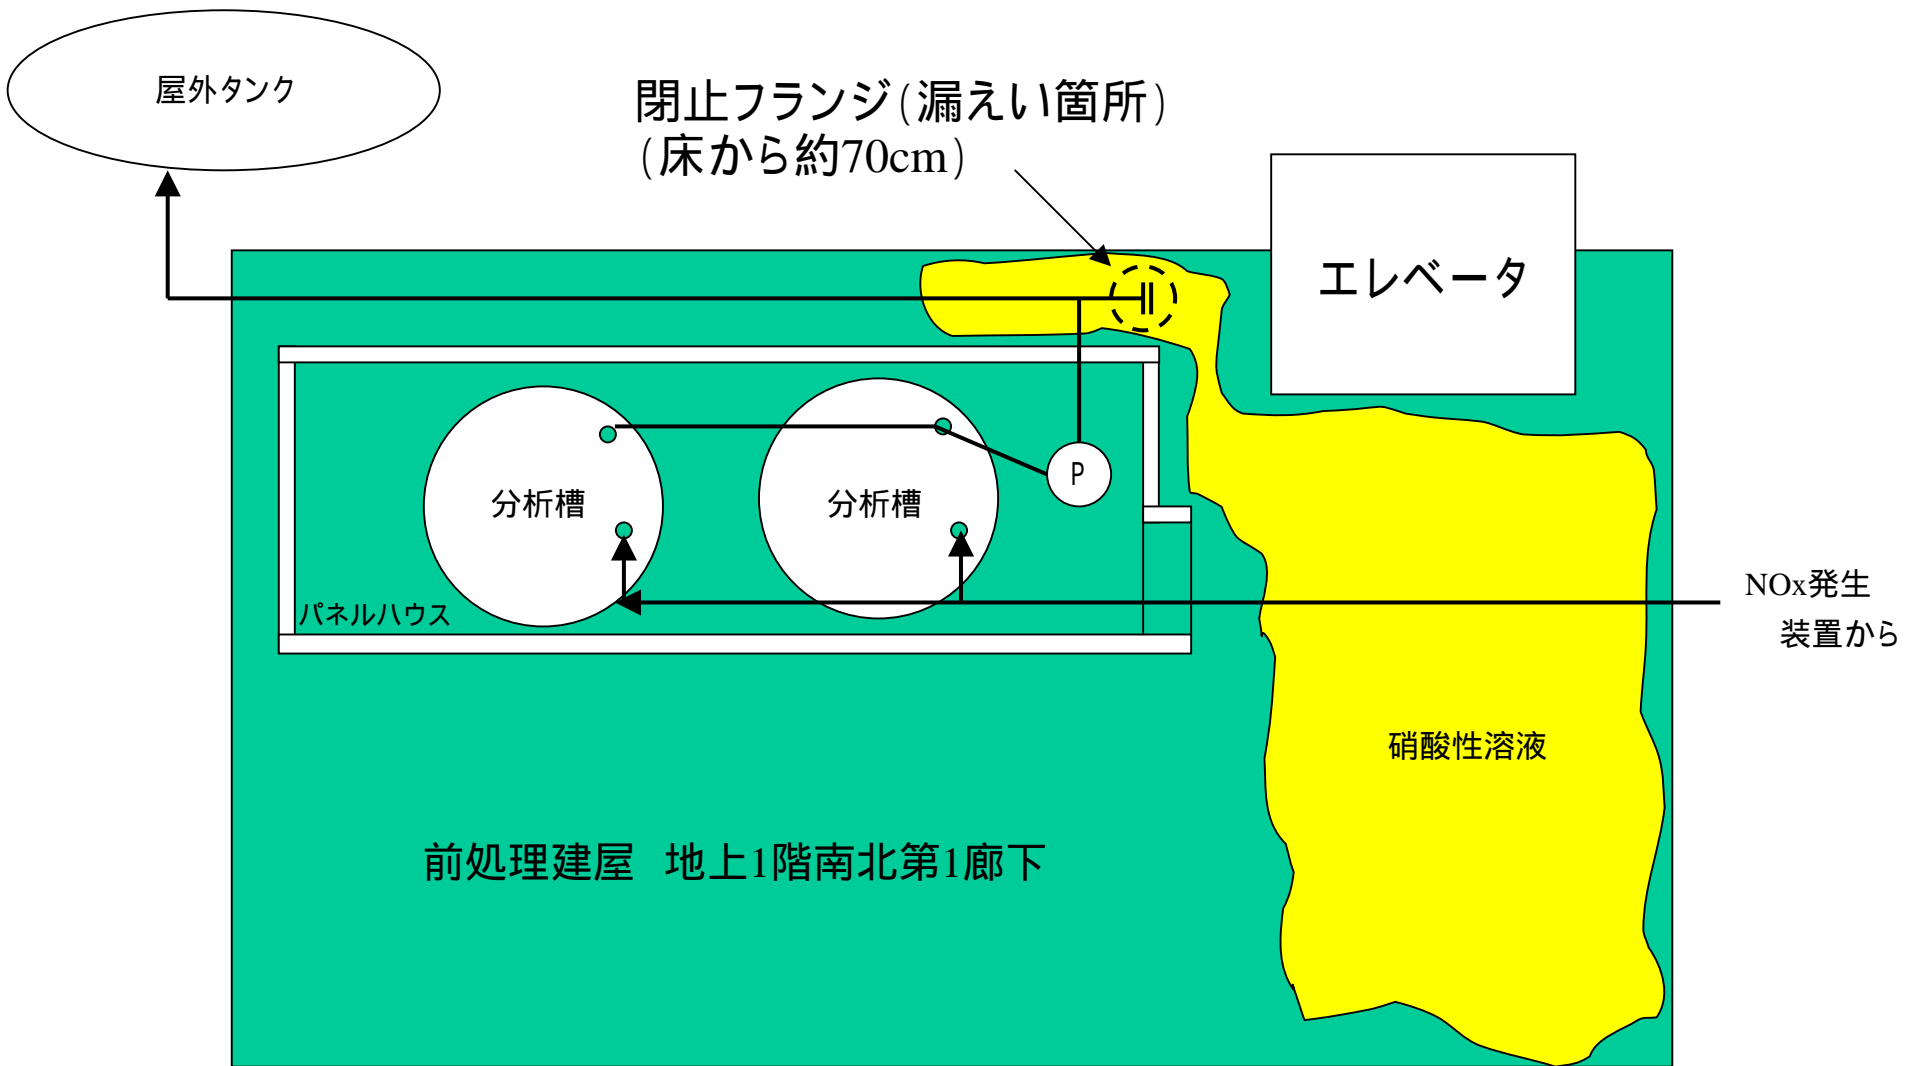
**図3 漏えい状況概要図**

- ・漏えい場所 : 前処理建屋地上1階南北第1廊下(図3参照)
- ・漏えい範囲 : 廊下床の約5m×5mの範囲(当該廊下からの流出はない)
- ・漏えい部位 : NOx発生装置の廃液処理設備の配管を閉止するために設置したステンレス鋼製閉止フランジに取付けた炭素鋼製閉止プラグの根元(図4参照)
- ・漏えい量 : 157リットル(回収した液量)
- ・漏えい液の組成 : 硝酸性溶液 酸濃度 0.85mol/l、Na濃度 73g/l
- ・漏えい液の放射能濃度 : 検出限界値未満
- ・周辺の汚染状況 : 床面の放射性物質の表面密度 検出限界値未満  
空気中放射性物質濃度 検出限界値未満  
室内線量当量率 1.0μSv/h以下(通常値)
