分析建屋内における冷却水循環装置の発煙について

1. 事象経緯

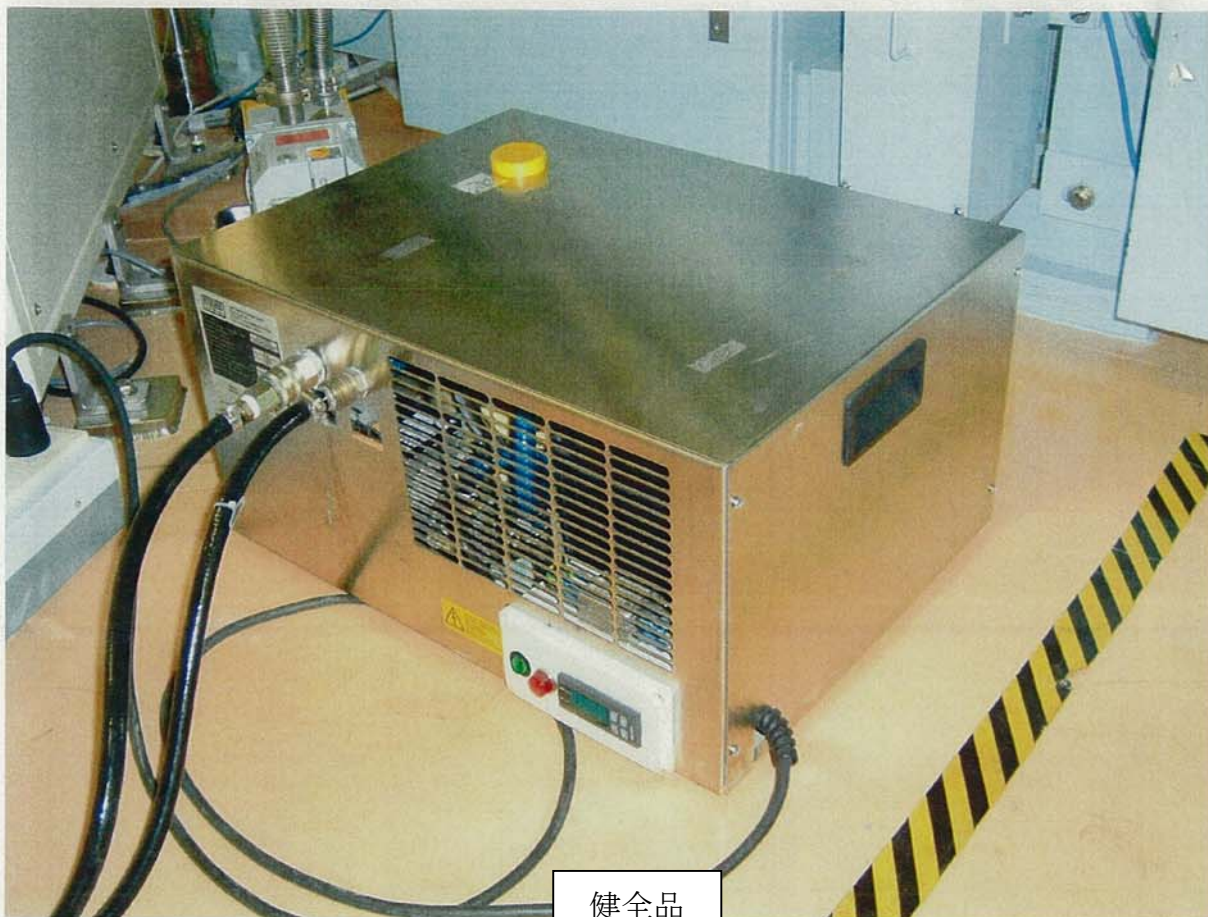
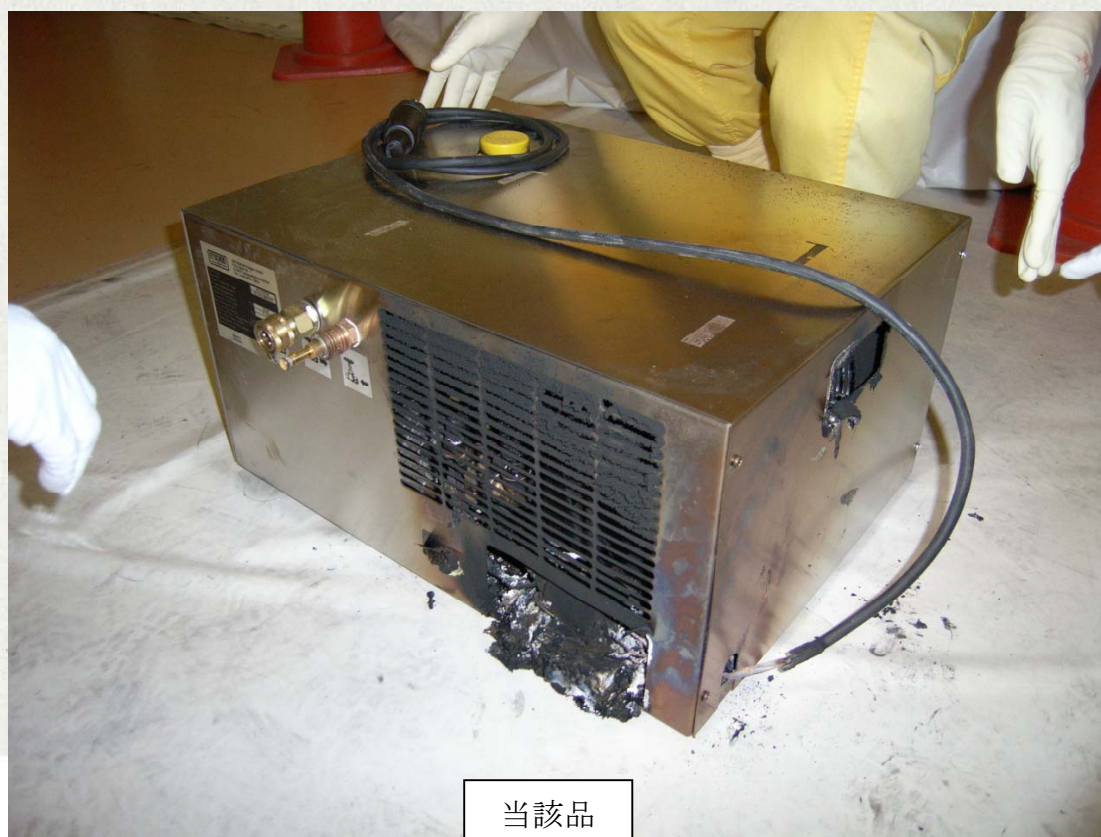
事象発生前後の冷却水循環装置

当社分析員が現場を確認したところ、室内に煙が充満していた。さらに入室して確認したところ、室内に設置している冷却水循環装置（質量分析計用の冷却装置）に焦げた跡を発見した。発煙は既に停止しているように見えたが、安全のために当該装置の供給電源を停止した。

当該品の現地調査の結果、電源／温度制御ユニット直上のケースカバーに多量のススが付着していること及び、電源／温度制御ユニット近傍のコンプレッサ表面やケースカバーが熱変色していることが確認されたことから、電源／温度制御ユニットが最初に発火し、続いて電源ケーブル、コンデンサ、コンプレッサ端子部、冷却水チューブ等に延焼したものと推定された。電源／温度制御ユニットが発火した原因について要因分析を行った結果、内部端子もしくは、主電源ケーブル端子の接触不良や端子の緩みによる接点抵抗の増大、又はサーモスタットの経年劣化による接点抵抗値の増大による過熱により、電源／温度制御ユニット内部が過熱し、発火に至ったと推定している。

今回発煙した装置に関しては、他設備での使用実績を有する冷却水循環装置の中から、5. 推定原因で述べた原因に関して十分な信頼性を有する装置を選定し、所定の仕様を満足した冷却水循環装置と交換する。

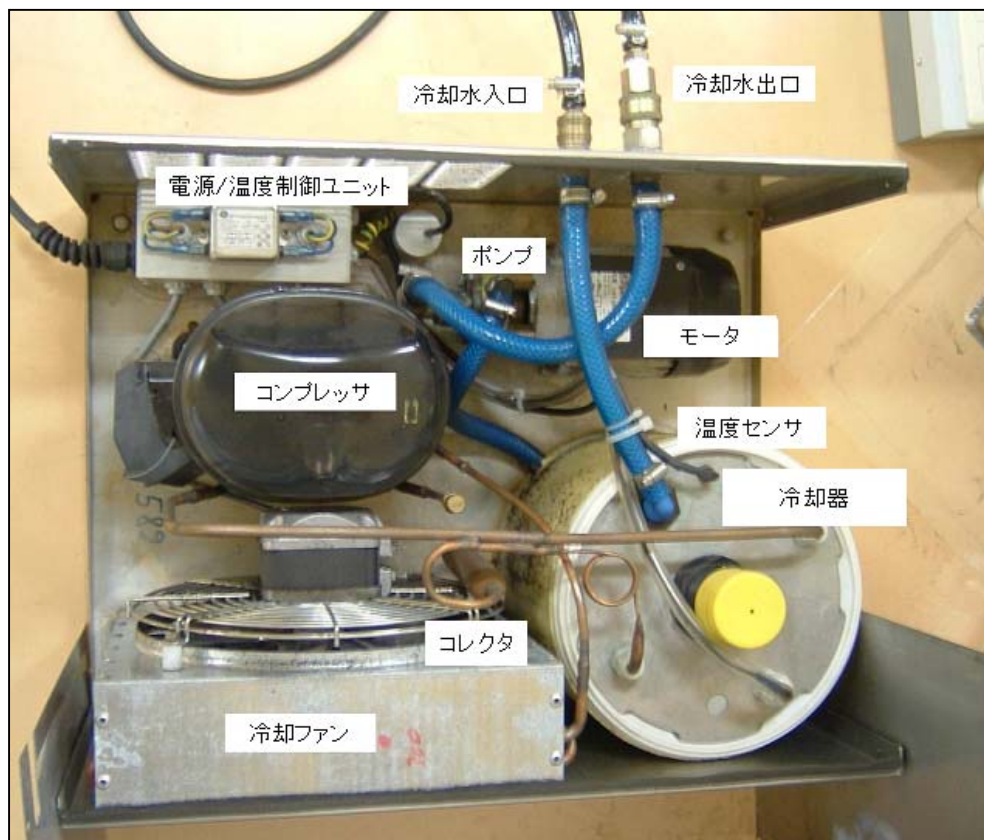
健全品 (カバー開放)

- ・装置を最大負荷運転に相当する状態に模擬し、各部の温度上昇、漏水の有無、入力電流値、電源電圧値について確認した結果、正常の範囲内にあることを確認した。
- ・目視確認により顕著なほこりの堆積はなかったことを確認した。

- ・結露によるものと思われる発錆を装置底板に確認した。また、内部構成部品は防滴処理されていることを確認した。
- ・運転中において、触診により、有意な振動は確認されなかった。

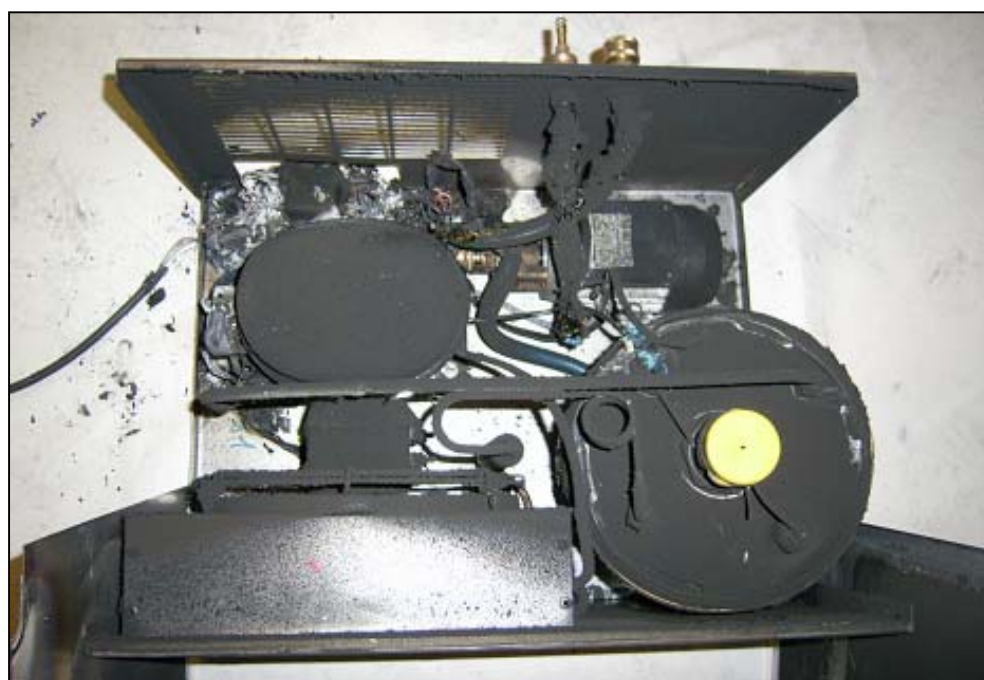
当該品 (カバー開放)

- ・現場における目視調査の結果、電源／温度制御ユニット、電源ケーブル、コンデンサ、冷却水チューブ、コンプレッサ端子部に焼損を確認した。
- ・焼損した部位のうち、電源／温度制御ユニット直上のケースカバーに多量のススが付着していることを確認した。
- ・コンデンサについて、破裂の形跡はなく、熱により溶解したものと推定された。
- ・電源ラインの回路保護用ヒューズが溶断していることを確認した。
- ・コンプレッサ（端子部含む）は一部焼損していたが、焼損範囲は全体には至っていなかった。
- ・電源／温度制御ユニットから離れた位置にあるケーブルについて、焼損が少ないことを確認した。

- ・冷却水ポンプ、冷却ファン、コンプレッサの絶縁抵抗測定、コイル導通確認を実施し、モータコイルに破損がないことを確認した。
- ・冷却水ポンプ、冷却ファンについて、手回し確認により、固着がないことを確認した。
- ・コンプレッサの電源／温度制御ユニット近傍の表面が、熱変色していることを確認した。
- ・ノイズフィルタについて、導通確認を行い回路に破損が無いことを確認した。
- ・電源／温度制御ユニット部について、主電源ケーブルと接続する端子部周辺が白く焼損していることを確認した。
- ・電源／温度制御ユニット部の端子に緩みや外れはなかった。
