エンドピース酸洗浄槽におけるバスケットの一部変形について

平成 19 年 10 月 11 日（木） 15 時 30 分

再処理工場 前処理建屋 セン断・溶解施設 エンドピース酸洗浄槽
(添付資料- 1、2 参照)

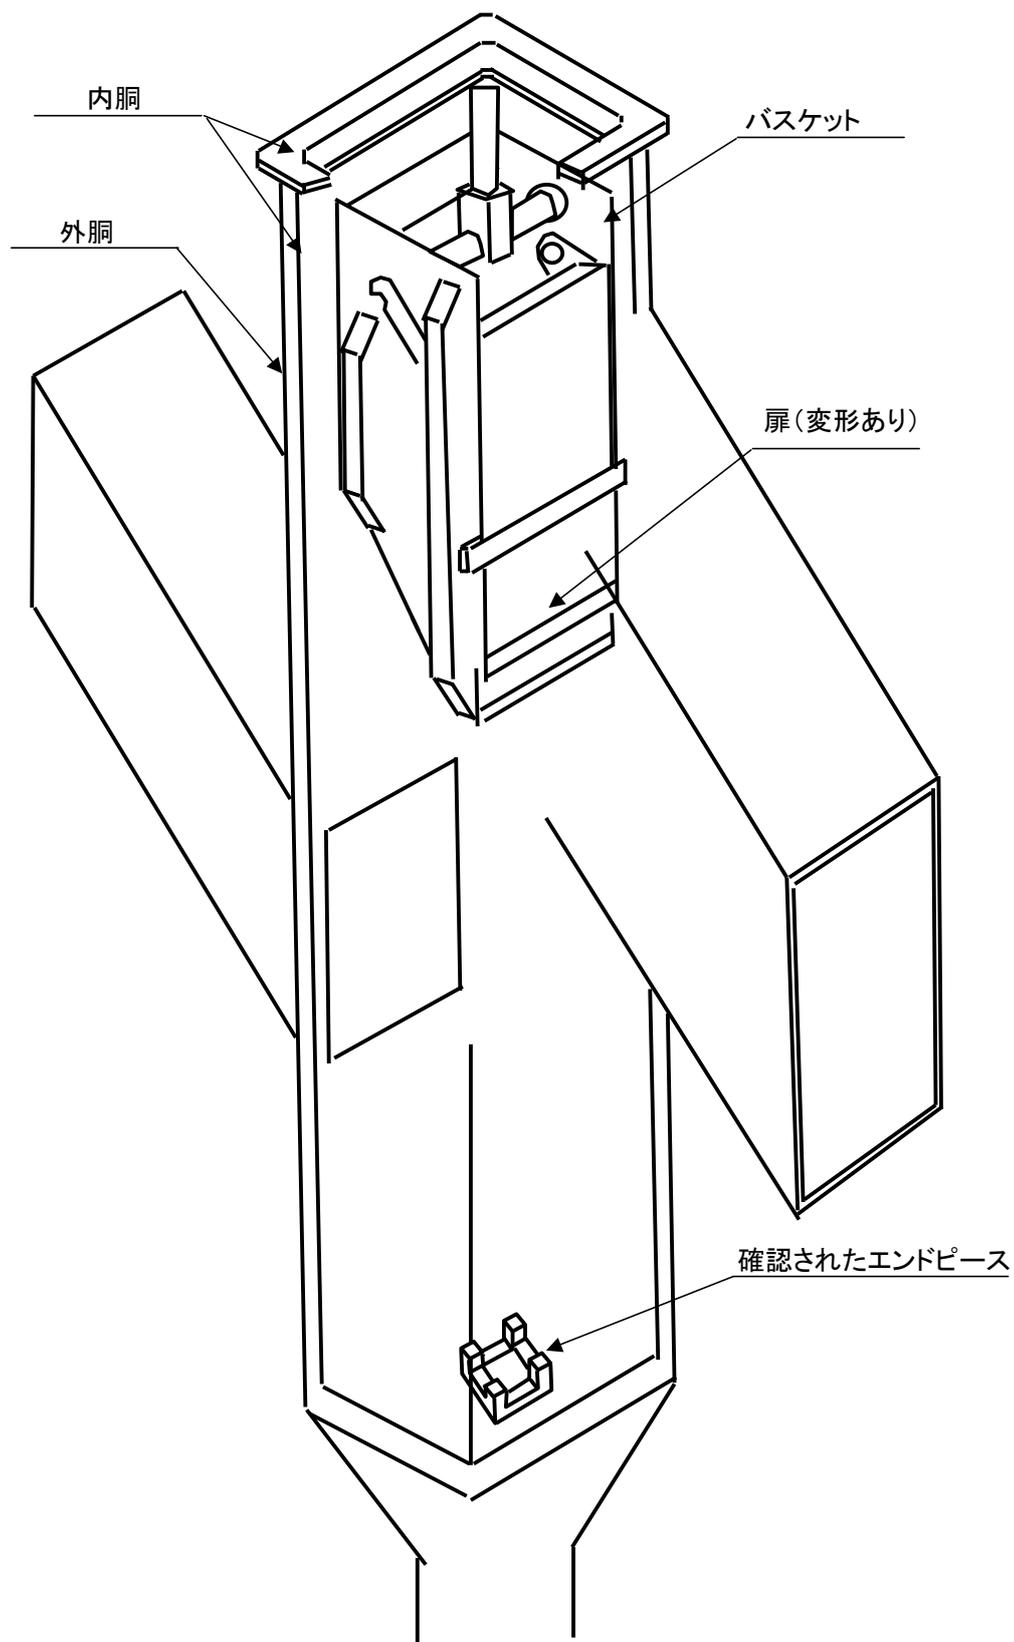
エンドピース酸洗浄槽の状況図

平成 19 年 10 月 1 日 21 時 59 分、PWR 燃料せん断運転中にエンドピース酸洗浄槽（A系）（以下、「酸洗浄槽」という。）のバスケットを上端位置から下降させていたところ「バスケット下降時間超過」注意報が発報し、上端位置付近で停止した。（添付資料- 3、4 参照）その後、せん断運転を停止した。

手動運転にてバスケットを昇降させたが、その可動範囲は限定されていた。そこで状況確認のため、カメラを使用して酸洗浄槽内部の点検を行い、バスケットの扉が変形していること及び酸洗浄槽底部にエンドピースがあることを確認した（10 月 5 日）。

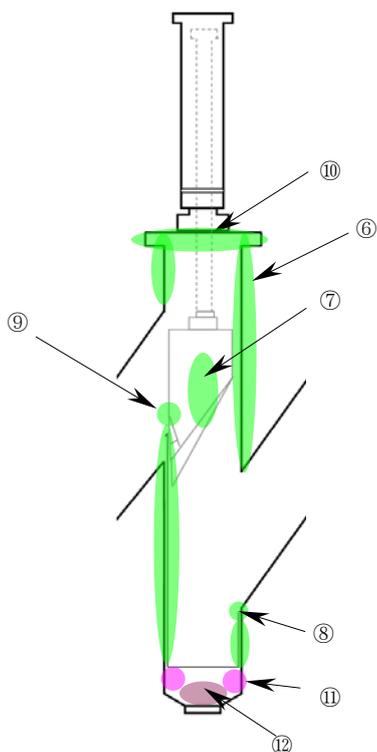
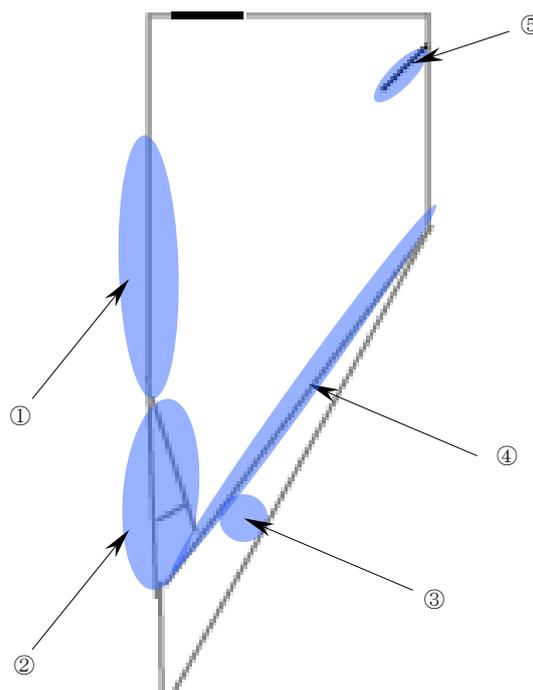
エンドピース酸洗浄槽の点検結果

No	項目	異常の有無
①	扉	×
②	扉	○
③	ガイドピン	○
④	バスケット底面	○
⑤	バスケット北板	○

No	項目	異常の有無
⑥	内胴全体	○
⑦	ガイド	○
⑧	エンドピースシュート開口部近傍	○
⑨	連絡シュート入口部	○
⑩	上部フランジ内面	○

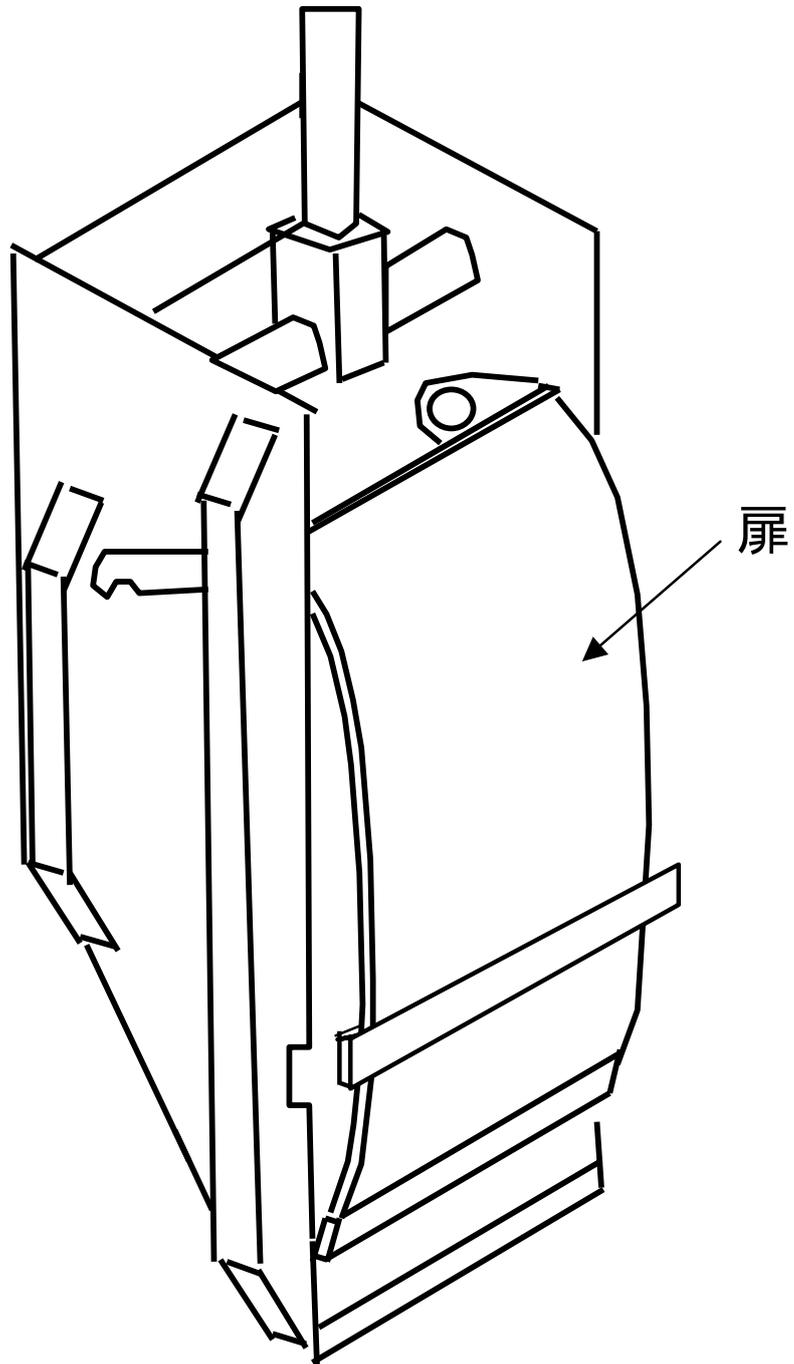
バスケット点検結果

バスケットの扉は外側に膨らむように変形していたが、有意な傷は認められなかった。

また、バスケットの内部及び外部については、有意な傷、変形等は認められなかった。

遠隔操作にて予備品のバスケットに交換する。

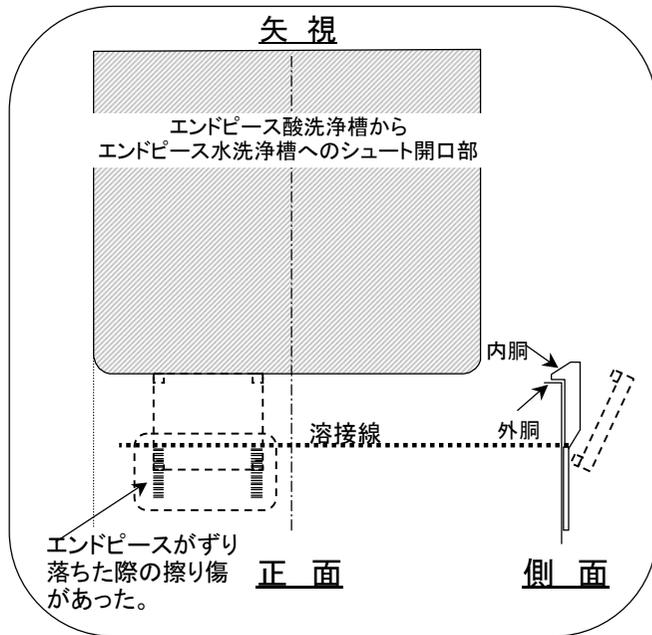
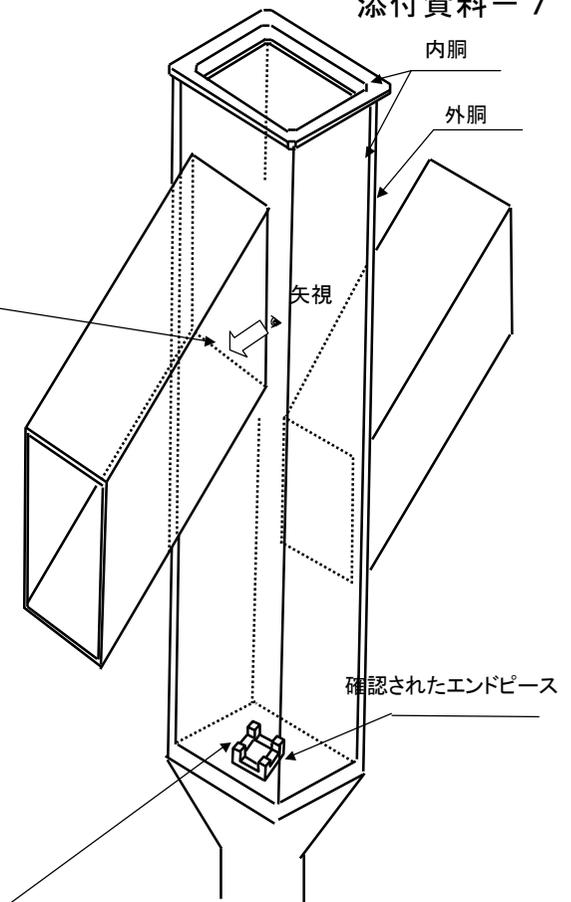
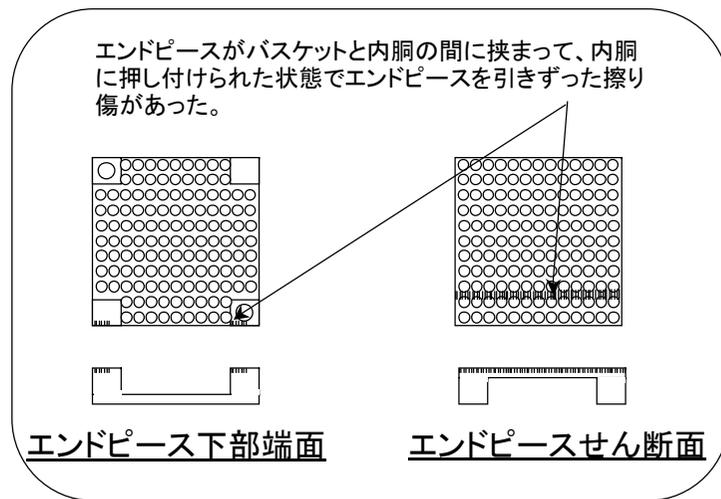
エンドピース酸洗浄槽内胴等点検結果

内胴については、酸洗浄槽から水洗浄槽へのシュート開口部付近に擦り傷があることを確認した。確認された傷の間隔はエンドピースの幅とほぼ同じ寸法であった。なお、それ以外には、有意な傷、変形等は認められなかった。

また、エンドピースが落下した酸洗浄槽の底部については、有意な傷、変形等は認められなかった。

回収したエンドピースについては、下部端面及びせん断面に擦り傷があることを確認した。

また、せん断面に短い突起があることを確認した。

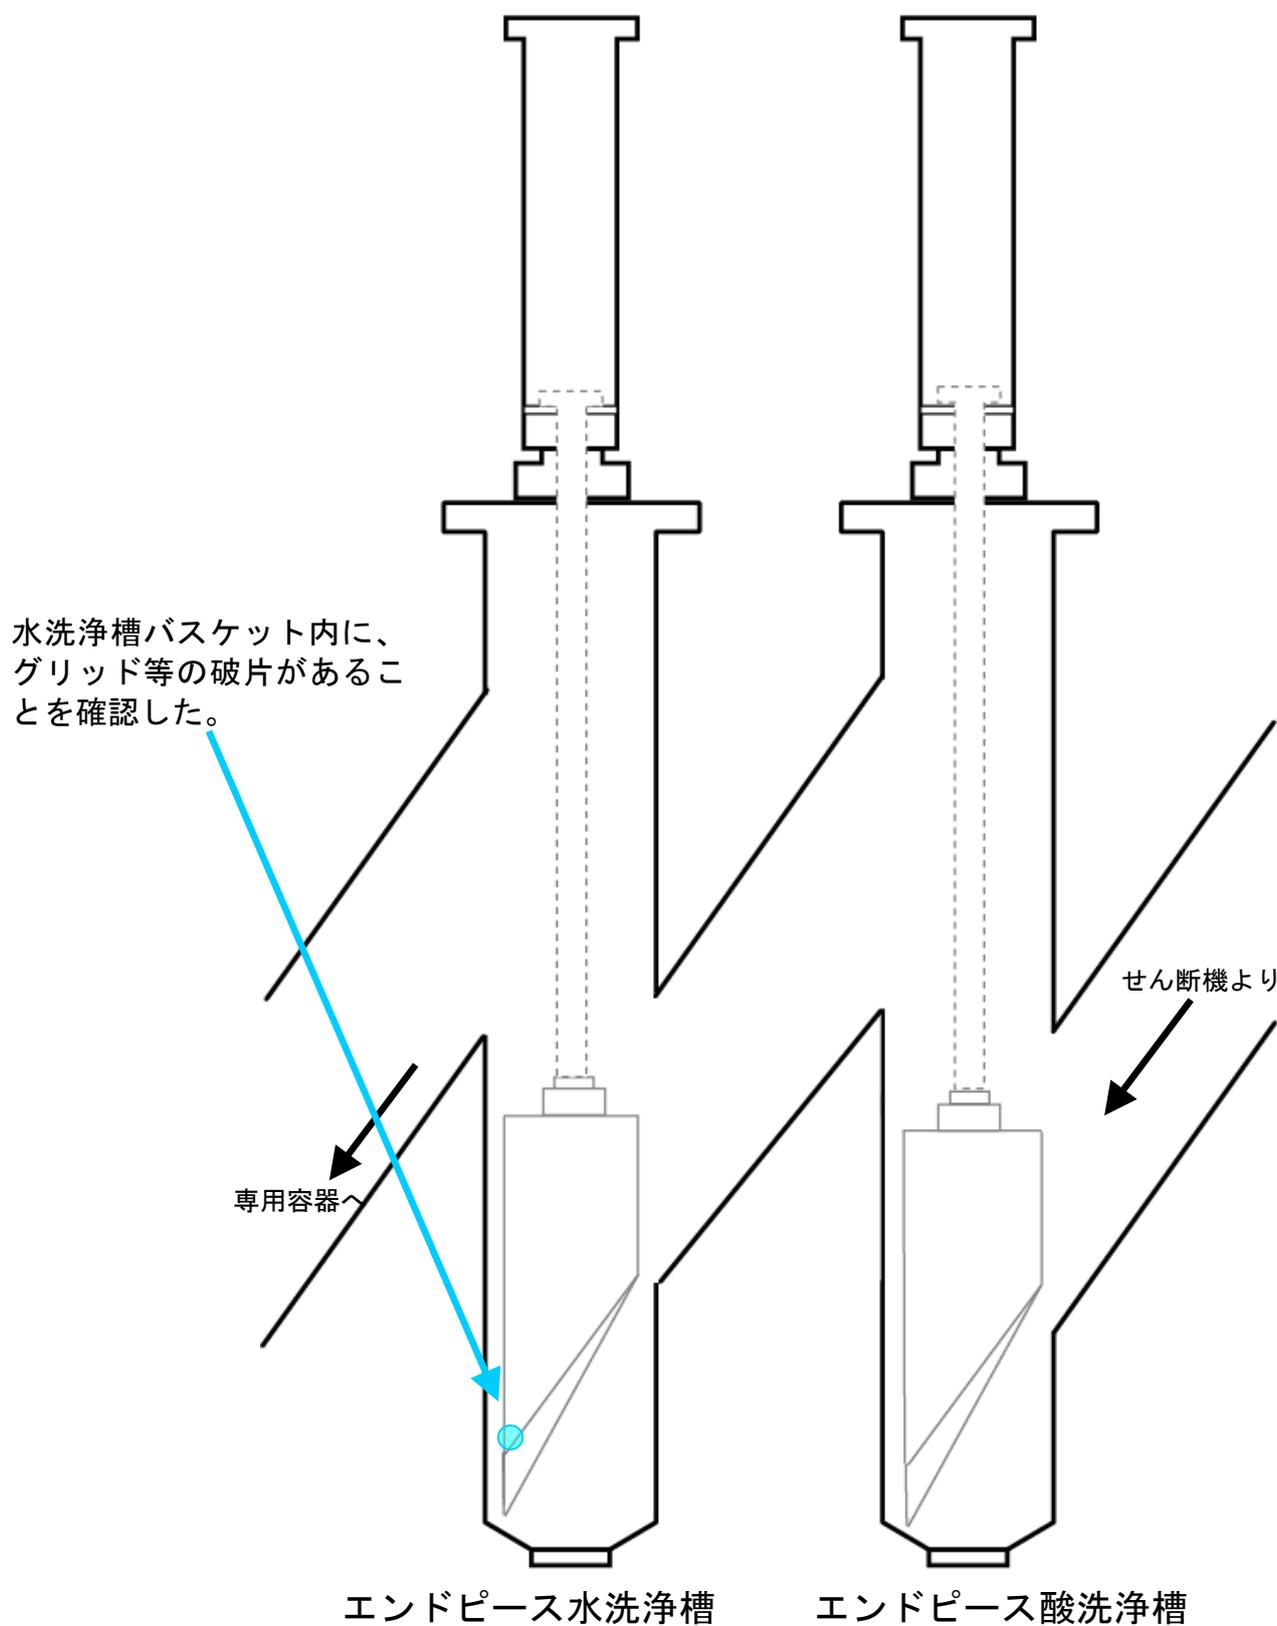
エンドピース水洗浄槽 バスケット内確認結果

水洗浄槽のバスケット内部にグリッド^{※1}等の破片があることを確認した。

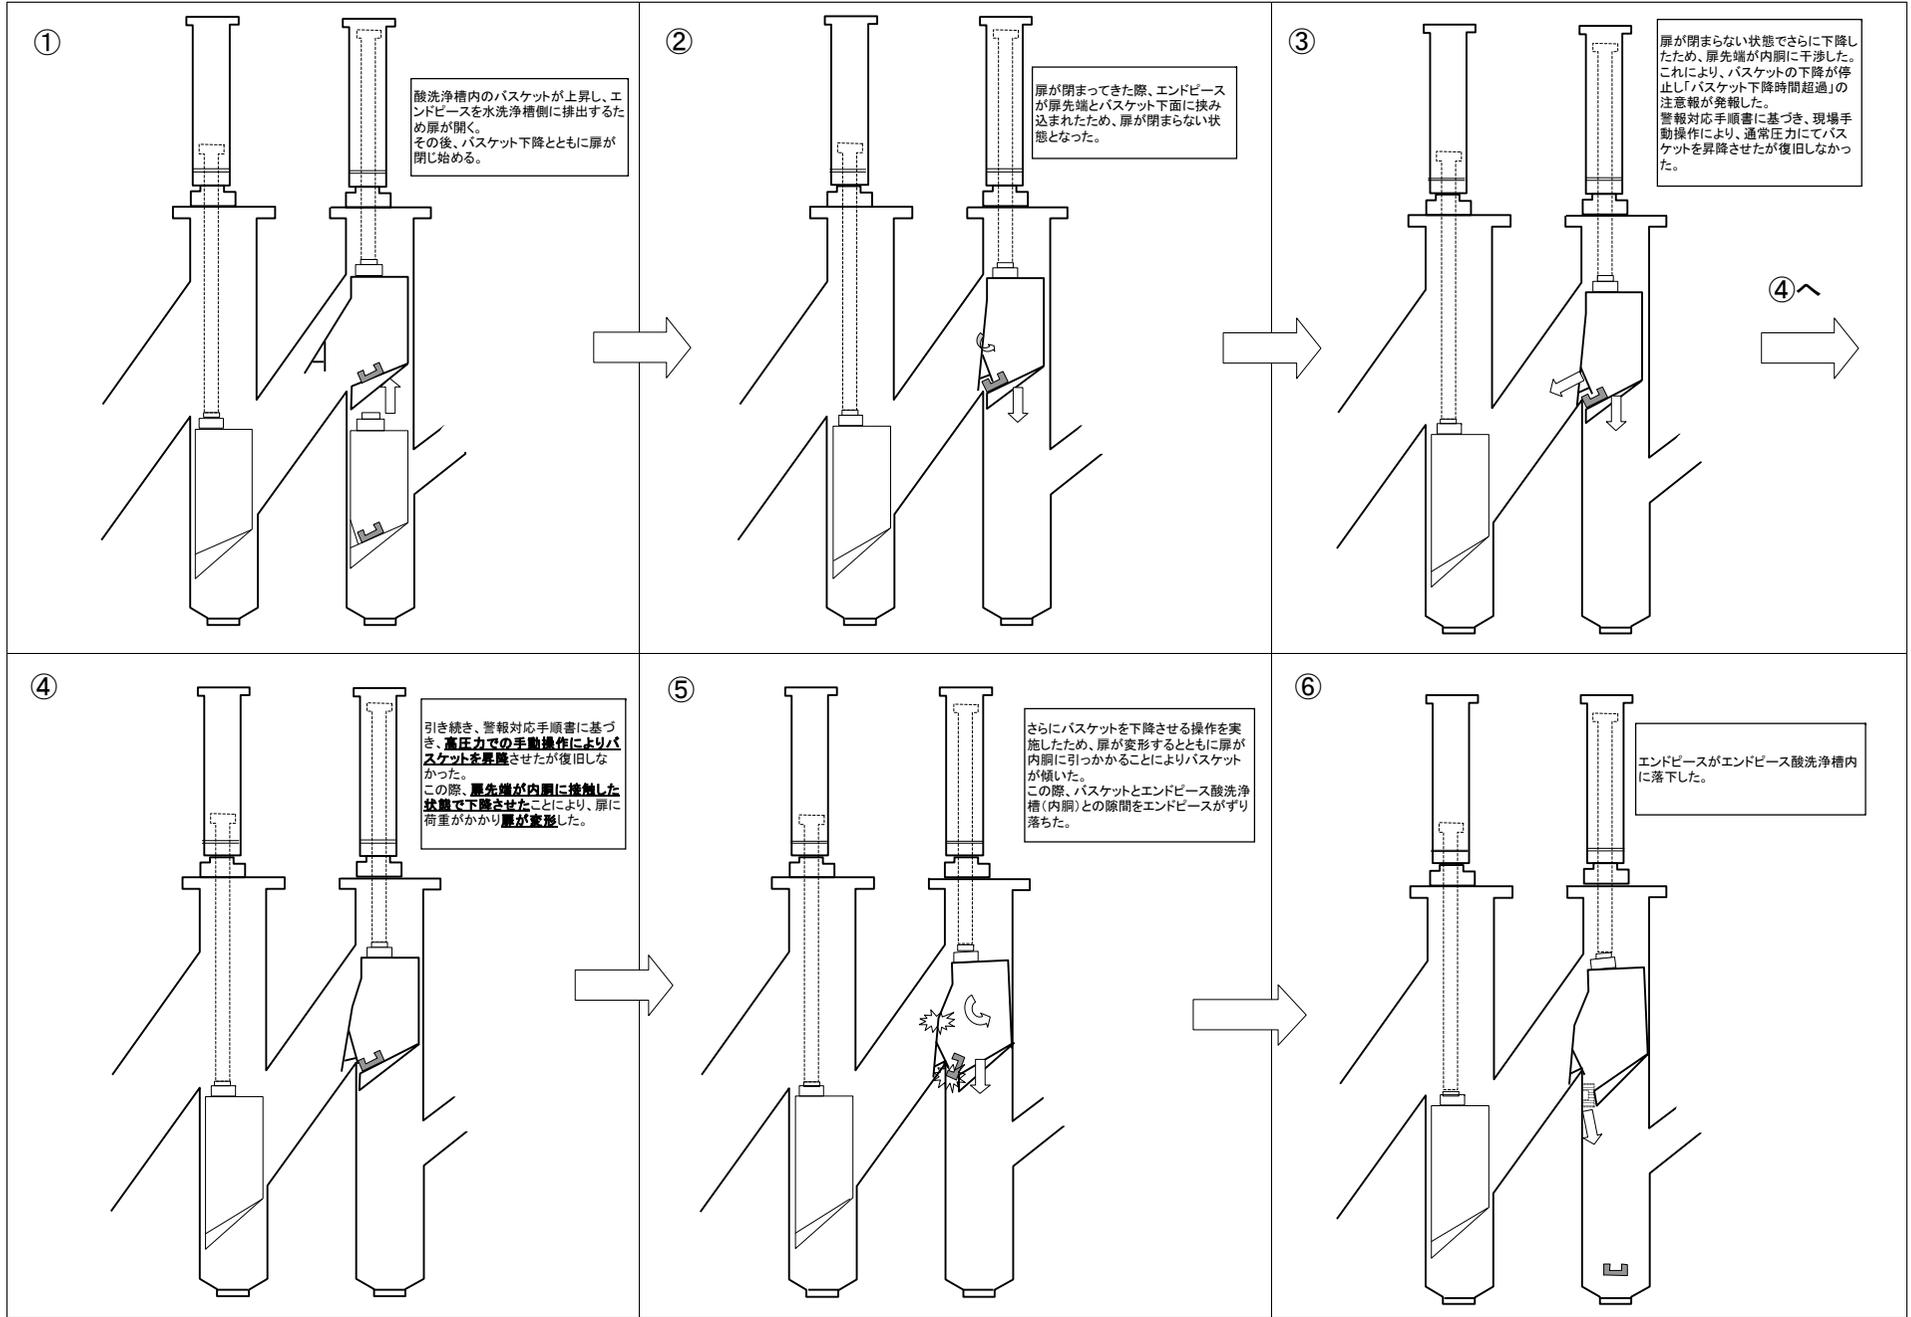
バスケットの一部変形及びエンドピース落下事象の推定原因説明図

- ①水洗浄槽のアコースティックセンサで、グリッド等の落下振動をエンドピースが酸洗浄槽から水洗浄槽に投入されたと検知し、酸洗浄槽のバスケットが下降を開始したが、エンドピースはバスケット内斜面に留まっていた。

- ②酸洗浄槽のバスケットの扉が閉となる直前の位置で、エンドピースが扉先端と干渉したため、扉が閉とならなかった。

- ③バスケットの下降に伴い扉先端部が内胴に接触し、さらにバスケットが下降するのに伴い扉は半開きとなって、扉先端のサポート接続部に内胴が接触した。この位置でバスケットが停止したため、「バスケット下降時間超過」注意報が発報した。
- ④警報対応手順書に基づき、現場手動操作でバスケットの昇降を行った。この際、通常圧力では復旧しなかったため、引き続き警報対応手順書に基づき高圧力での手動運転により昇降操作を行った。この時、扉先端が内胴に接触した状態で、高圧力で下降させたことにより扉に荷重がかかり、扉が変形した。
- ⑤さらにバスケットを下降させる作業を実施したことにより、扉が変形するとともに扉の引っかかりにより、バスケットが傾いた。この際、バスケットと酸洗浄槽（内胴）との間に隙間が生じ、エンドピースがずれ落ち、酸洗浄槽底部に落下した。

- a. エンドピースがバスケット内斜面に留まったことの要因
- ・バスケット底面の表面が粗い。
 - ・エンドピースに突起物あり。
 - ・バスケットと内胴の間に挟まったグリッド等がエンドピース排出を妨げた。
- b. グリッド等の落下振動をエンドピースの落下と検知したことの要因
- ・設定値の調整が不十分であった。
- c. 通常圧でバスケットが昇降しなかったことの要因
- ・エンドピース、グリッド等によりブロッキングが発生した。
- d. 扉が変形したことの要因
- ・扉が閉まっていない状態でバスケット下降操作を高圧力で実施することにより扉に荷重を加えた。
- e. エンドピースが酸洗浄槽底部にあったことの要因
- ・扉が変形し扉が内胴に引っかかることにより、バスケットが傾き、エンドピースが落下する隙間ができた。

扉と内胴が干渉した状態でバスケットの下降操作を高圧力で行ったことが、今回の事象の直接的な原因であることから、下降操作に係る高圧力の設定値を扉が変形する値以下にする。

- ・ 万一発生した場合には、「バスケット下降時間超過」注意報等により検知し、その後、通常圧力及び高圧力（下降操作の設定値は、扉が変形する値以下にする。）でバスケットの昇降操作を行い復旧する。
- ・ 通常圧力及び高圧力でのバスケット昇降操作で復旧できない場合には、酸洗浄槽内部をカメラにて点検する。
- ・ 点検後、エンドピースの引っかかりが確認された場合、遠隔治具を用い、引っかかりを解除する。
- ・ 上記内容を警報対応手順書に反映する。
- ・ なお、今回の遠隔補修手順については、今後同様な事象が発生した際に使用できるよう手順書として制定するとともに、今回の補修方法を「定型的保守作業事例集」に反映する。
