再処理施設高レベル廃液ガラス固化廃ガス処理設備

排風機の一時的停止について

(報 告)

日本原燃株式会社

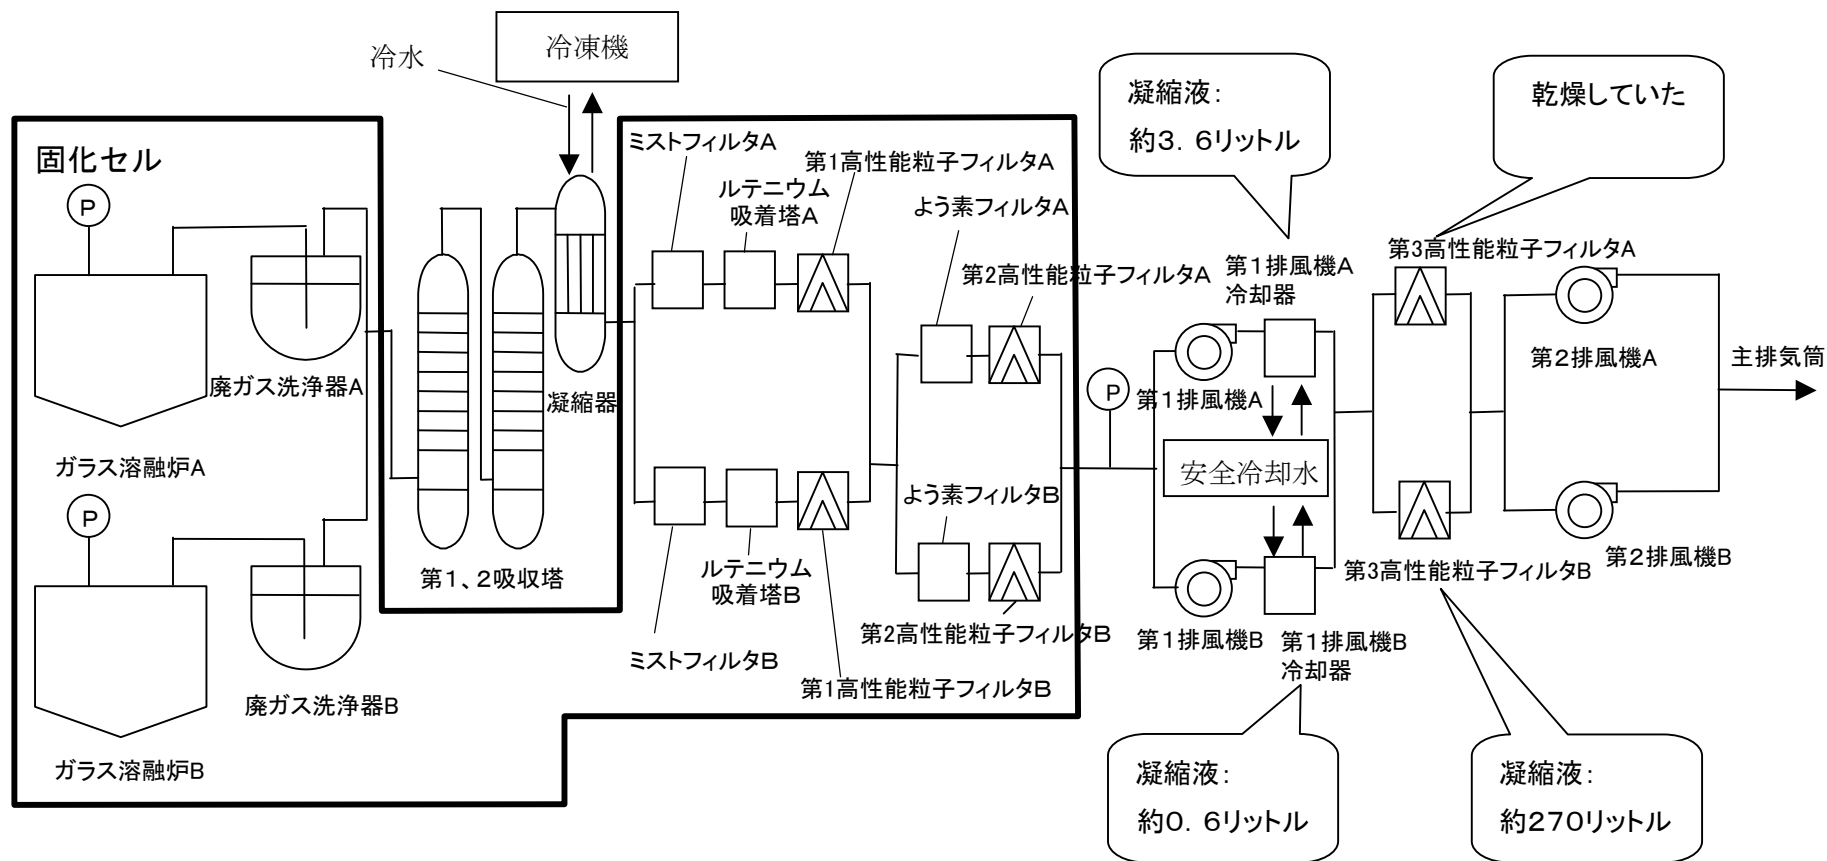
第1排風機冷却器及び第3高性能粒子フィルタ等の調査結果

第1排風機下流側で圧力損失が増大した要因について検討した結果、「凝縮液の滞留」の可能性が確認されたことから、第1排風機冷却器のドレンの有無、第3高性能粒子フィルタのケーシング内部及び差圧の上昇が確認された第2高性能粒子フィルタBの点検を実施した。その結果、第1排風機A冷却器及び第1排風機B冷却器内、第3高性能粒子フィルタBのケーシング下部に液体が滞留していることを確認した（添付資料－5(1/3)参照）。液体の放射能濃度は検出下限値未満であり、pHは1程度であった。

第2高性能粒子フィルタB及び第3高性能粒子フィルタAのケーシングは乾燥状態であることを確認した。当該フィルタは通気していたため乾燥したものとする。

- ・冷凍機の点検・保守にあたっては、冷凍機2台のうち1台を常に運転状態とし、冷水を凝縮器へ供給することにより、系統内での凝縮液の発生を防止する。
- ・凝縮器の出口廃ガス温度が冷却器の出口廃ガス温度を上回っていないことを1日1回以上確認し、系統内での凝縮液の発生を防止する。
- ・これまでと同様に、高性能粒子フィルタの差圧を1日1回以上確認し、系統内での凝縮液の発生を早期に把握できるようにする。
- ・第1排風機冷却器内で発生する凝縮液の抜き出し操作を原則として毎月1回実施する排風機定期切替え時に行う。

- ・第3高性能粒子フィルタケーシング内部を乾燥させるために、上記排風機定期切替え時に当該フィルタの系統を切替え通気する。

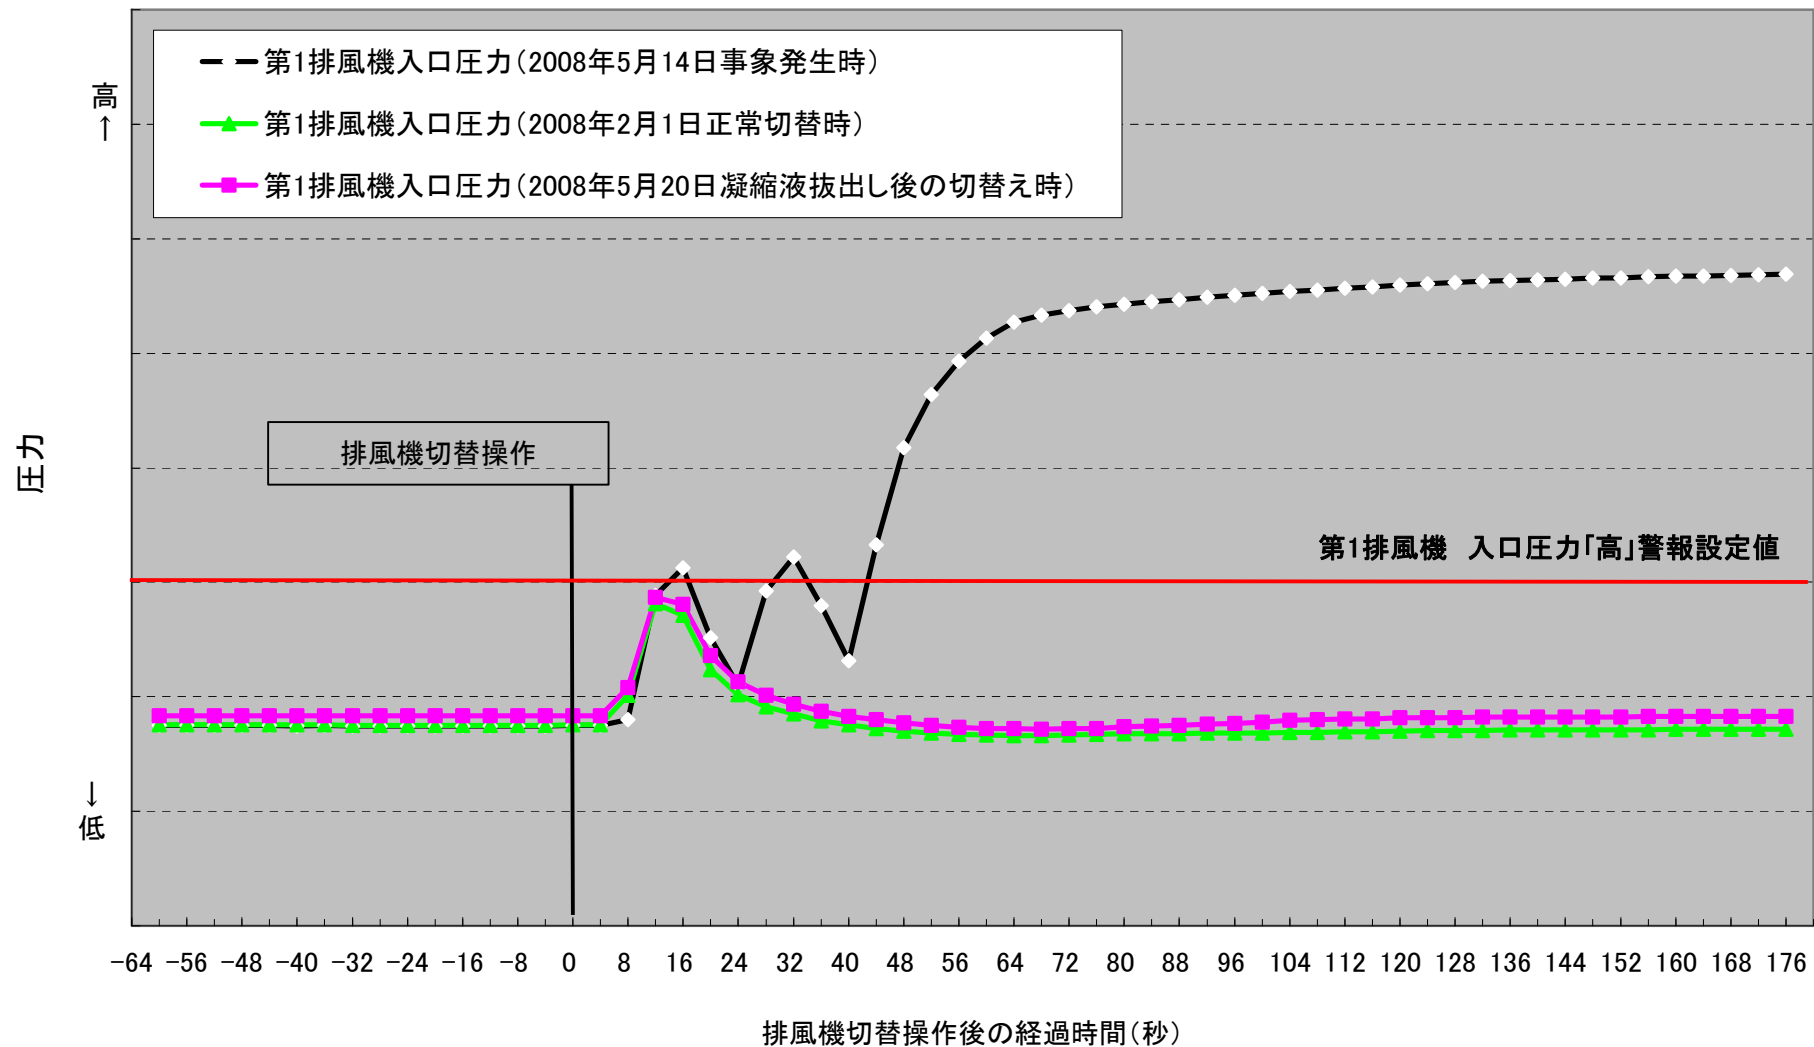
凝縮液拔出し後の切替え時における第1排風機入口圧力

滞留した液体の抜き出しを実施した後の排風機切替え時における第1排風機入口圧力を添付資料－5(2/3)に示す。液体の抜き出し後は、第1排風機入口圧力高警報設定値に到達していないことを確認した。

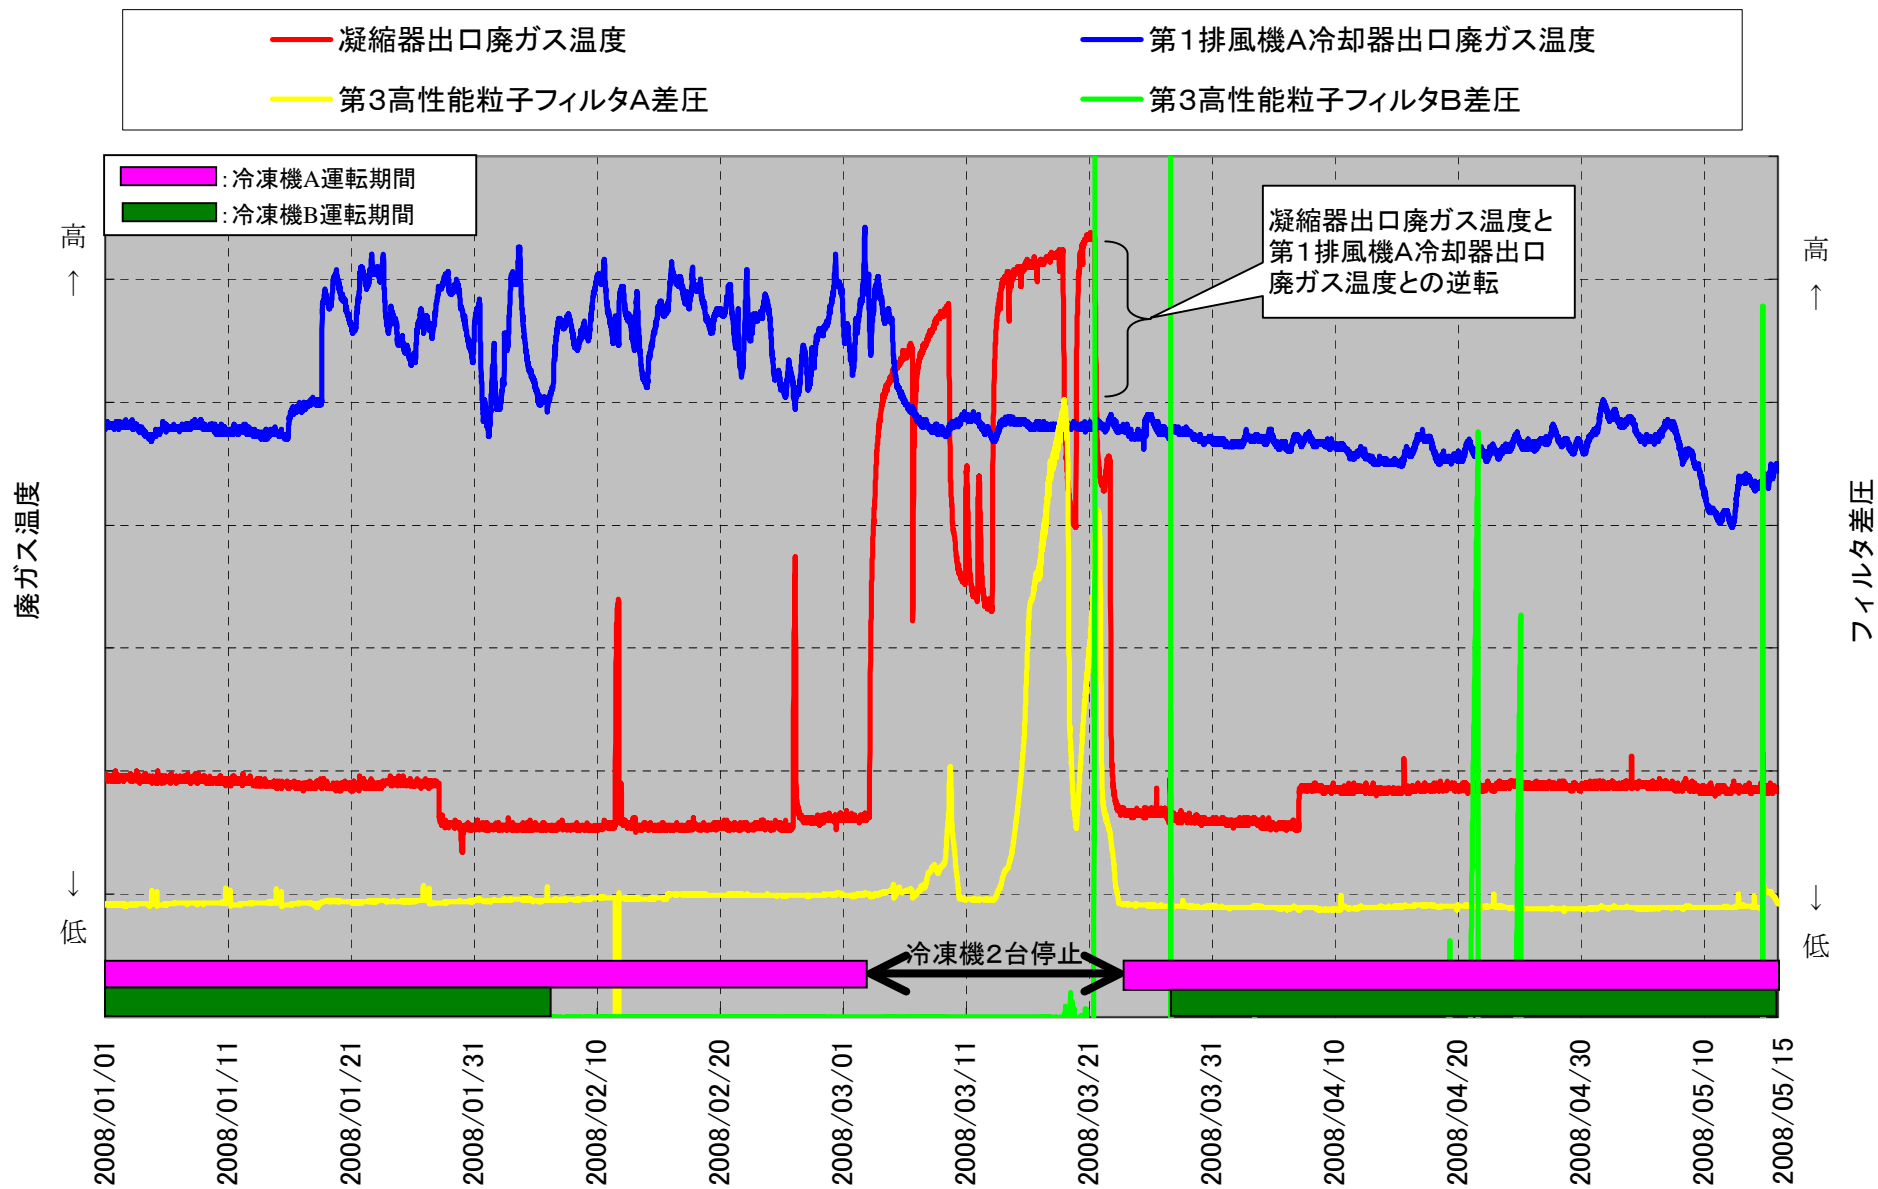
凝縮液発生に係る温度推移

また、本年3月3日から3月22日までの間に凝縮器に冷水を供給している冷凍機を点検・保守のために2台停止した際、凝縮器出口廃ガス温度が第1排風機A冷却器出口廃ガス温度を上回り、第1排風機下流の系統内において廃ガス中の水分が凝縮する状態となっていたことから滞留していた液体は凝縮液であると推定した。この期間には、第3高性能粒子フィルタAの差圧上昇が発生しており、冷凍機の起動とともに差圧は通常値に回復してい

ることから、凝縮液は当該時期に発生したものと考えられる（添付資料－5(3/3)参照）。

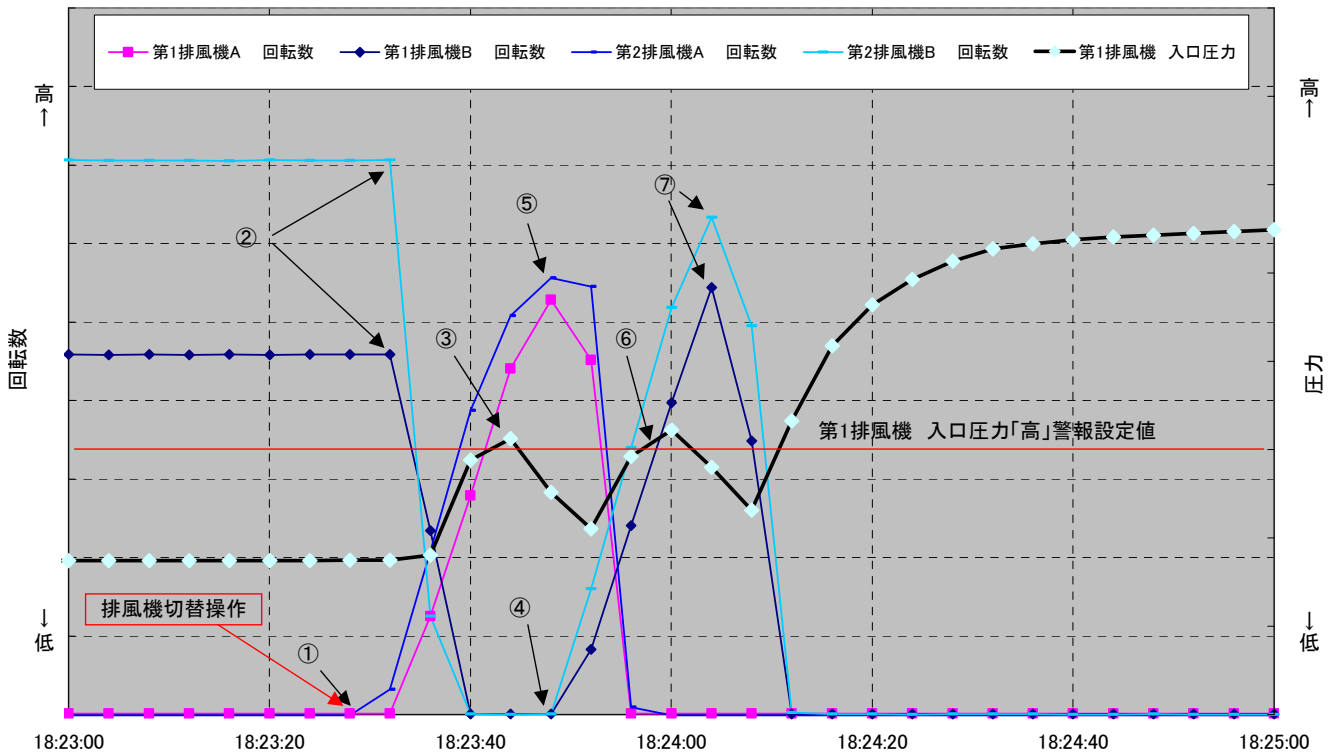
今回の事象発生時の運転状況（5月14日）

- ① 第1排風機Bから第1排風機Aへの切替え操作直後に、第1排風機入口圧力が警報設定値以上の状態となった。
- ② 第1排風機入口圧力高警報によるインターロック作動により第1排風機Bが起動し、第1排風機Aが停止した。
- ③ 第1排風機入口圧力高警報は一度復帰した後、再び、第1排風機入口圧力が警報設定値以上の状態となり、起動した第1排風機Bも停止した。

- 18 : 23 : 26 排風機切替え操作
- 18 : 23 : 27 第 2 排風機 A 起動 → 回転数上昇 (①)
- 18 : 23 : 28 第 1 排風機 A 起動 → 回転数上昇 (①)
- 18 : 23 : 32 第 1 排風機 B、第 2 排風機 B 停止 → 回転数降下 (②)
- 18 : 23 : 42 第 1 排風機入口圧力：警報設定値を超える圧力を継続 → 圧力「高」警報
→ 排風機切替え信号 (③)
- 18 : 23 : 44 第 2 排風機 B 起動 → 回転数上昇 (④)
- 18 : 23 : 46 第 1 排風機 B 起動 → 回転数上昇 (④)
- 18 : 23 : 49 第 1 排風機 A、第 2 排風機 A 停止 → 回転数降下 (⑤)
- 18 : 23 : 58 第 1 排風機入口圧力：高警報設定値を超える圧力を継続 → 圧力「高」警報
→ 排風機切替え信号 (⑥)
- 18 : 24 : 00 第 1 排風機 B、第 2 排風機 B：起動信号を発したが、故障状態と認識されて
いたため第 1 排風機 A 及び第 2 排風機 A は起動せず
- 18 : 24 : 04 第 1 排風機 B、第 2 排風機 B 停止 → 回転数降下 (⑦)

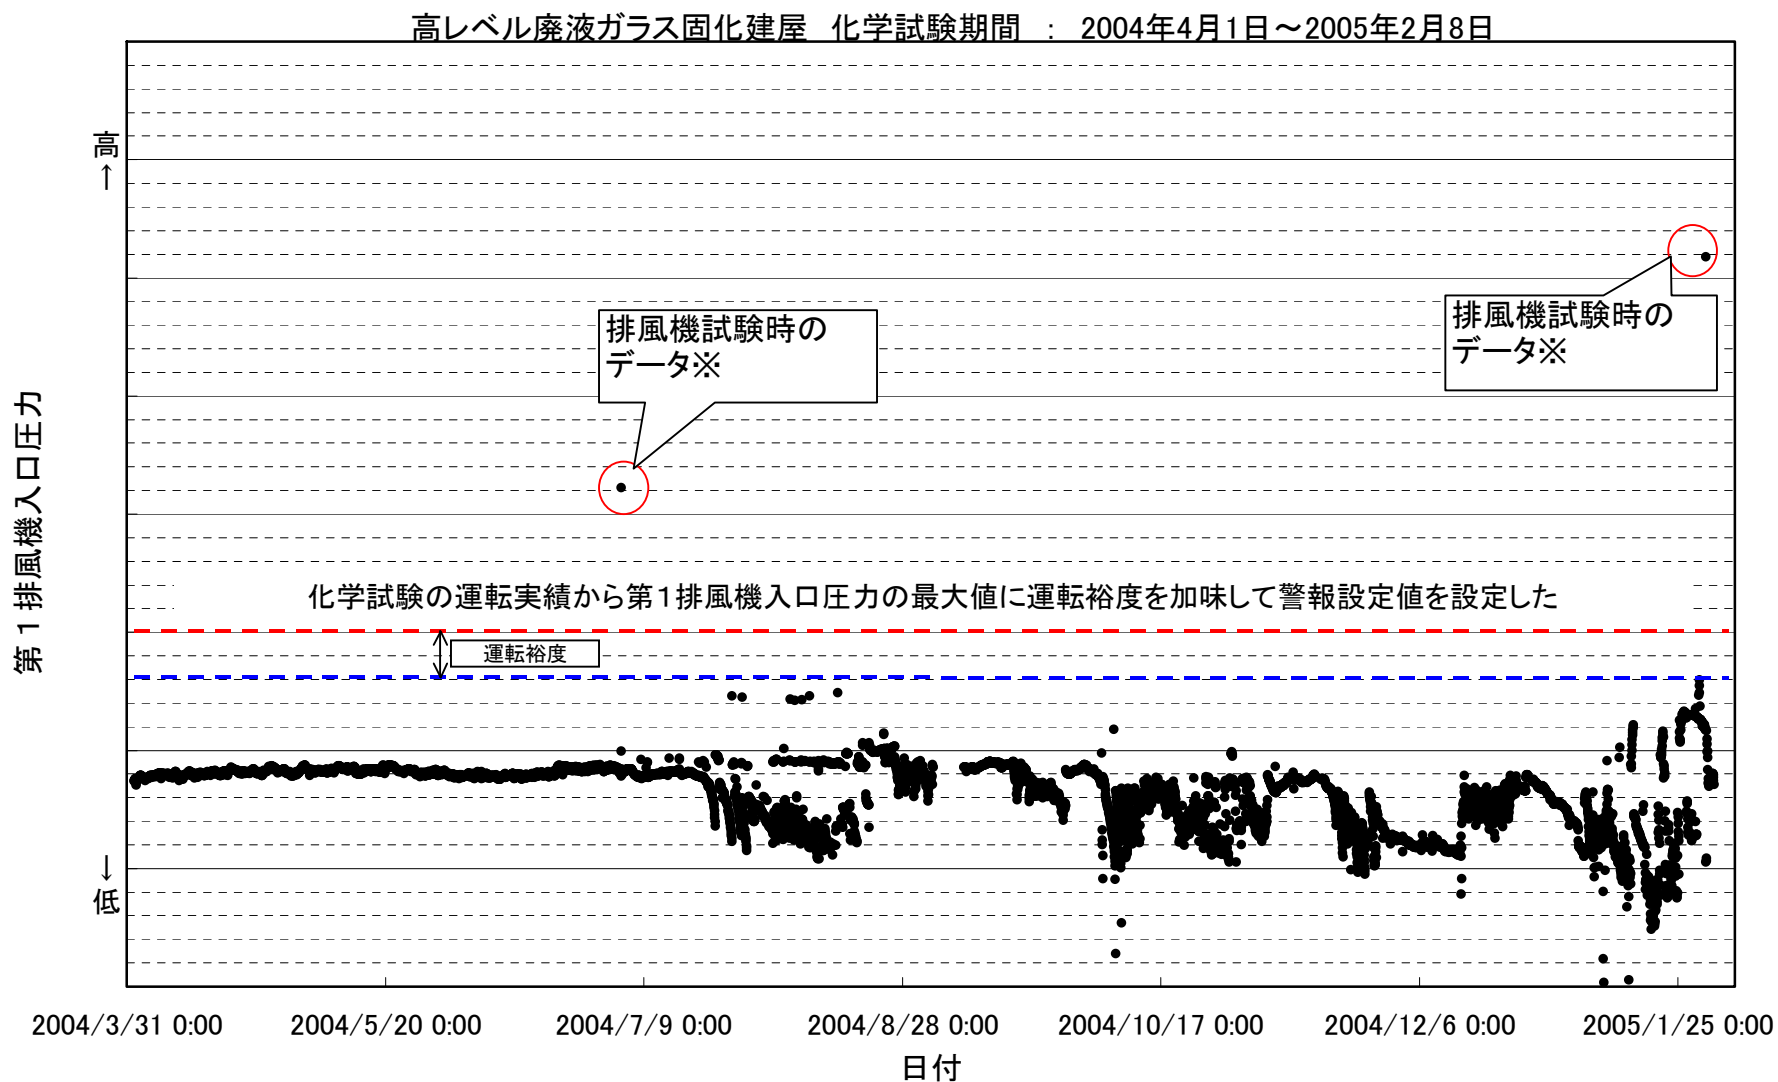
第1排風機入口圧力高警報値設定根拠

化学試験期間の第1排風機入口圧力の実測データに基づき、第1排風機入口圧力高警報値を設定した。(添付資料-9参照)

※ 排風機停止時の値のため、第1排風機入口圧力高警報値の検討対象から除外

- ・起動時警報バイパスタイマーの設定値については、切替え時の予備機の立ち上がり時間を考慮した適切な値に変更する。
- ・停止遅延タイマーの設定値については、切替え時に予備機の機能が発揮されるまでの間、運転側の排風機の停止を遅延させ、第1排風機入口圧力の上昇を抑制させるために適切な値に変更する。
- ・第1排風機入口圧力高警報の設定値については、ガラス溶融炉の負圧が適切な範囲内に維持できることを考慮し、必要に応じ変更する。

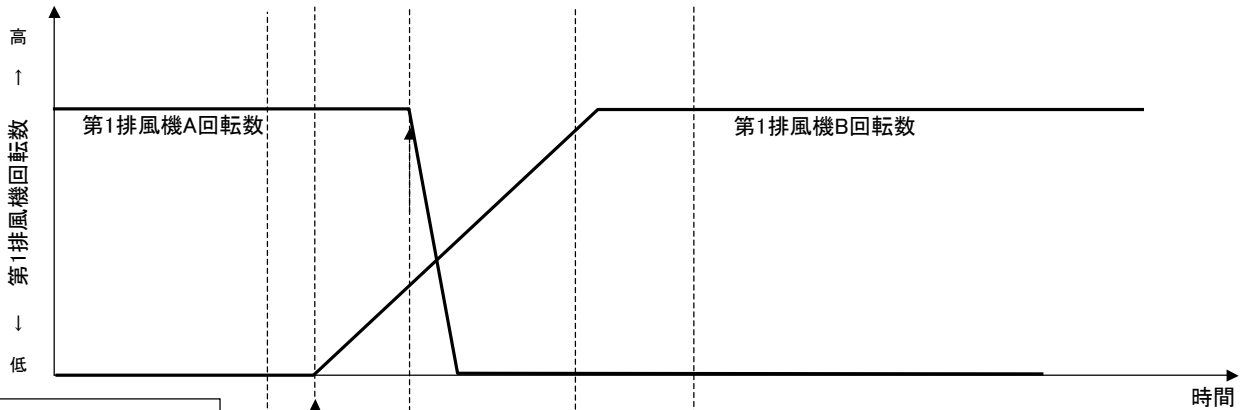
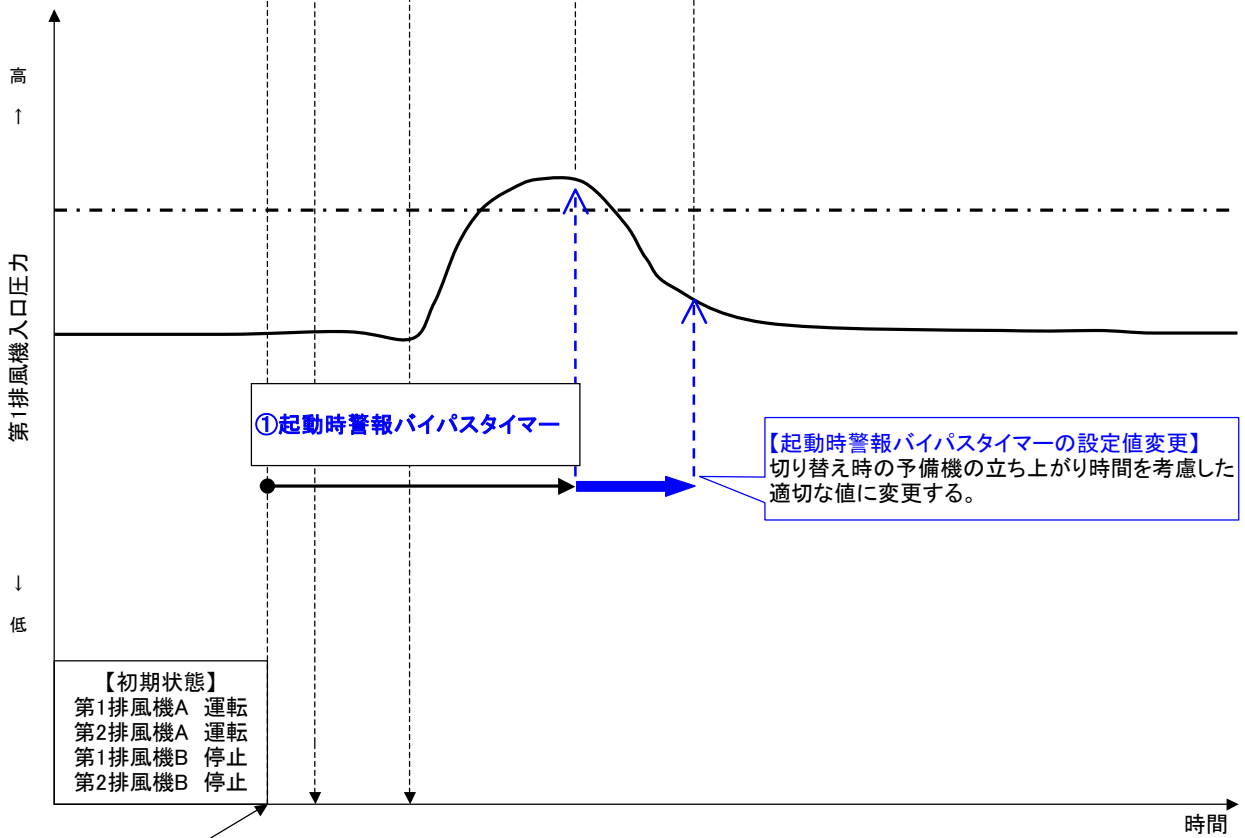
- ・排風機の切替え時の系統の過渡的な圧力変動に対する第1排風機入口圧力高警報の設定値の裕度が小さかった可能性が考えられる。
- ・過度的変動が収束する時間が起動時警報バイパスタイマーの設定値である14秒よりも時間を要していることが確認されたことから、同設定値の裕度が小さかった可能性が考えられる。
- ・本事象の切替え時の運転データにより、第1排風機A及び第2排風機A起動から第1排風機B及び第2排風機Bが停止するまでの5秒では第1排風機入口圧力が高くなることが確認されたことから、同設定値の裕度が小さかった可能性が考えられる。

第1排風機入口圧力高警報に係る設定値は、化学試験における運転実績に基づき設定し、アクティブ試験において運用してきたが、設定値の裕度が小さい可能性があることと判明したことから排風機の運転継続を重視し、過去の運転実績を踏まえ、今後、以下の事項を検討していく。(添付資料-11 参照)
