再処理施設高レベル廃液ガラス固化建屋
ガラス溶融炉におけるガラスの流下停止について

(経 過 報 告)

平成20年7月11日

日本原燃株式会社

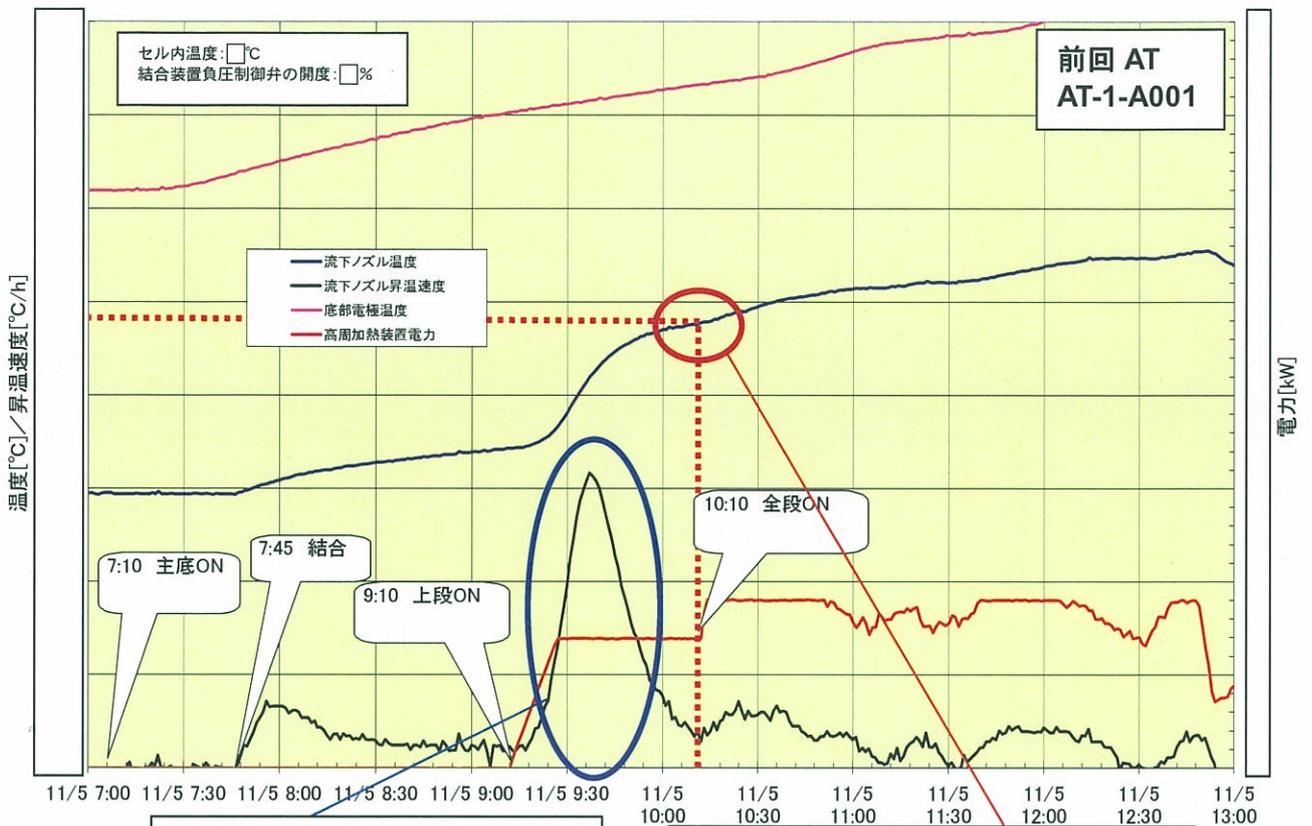
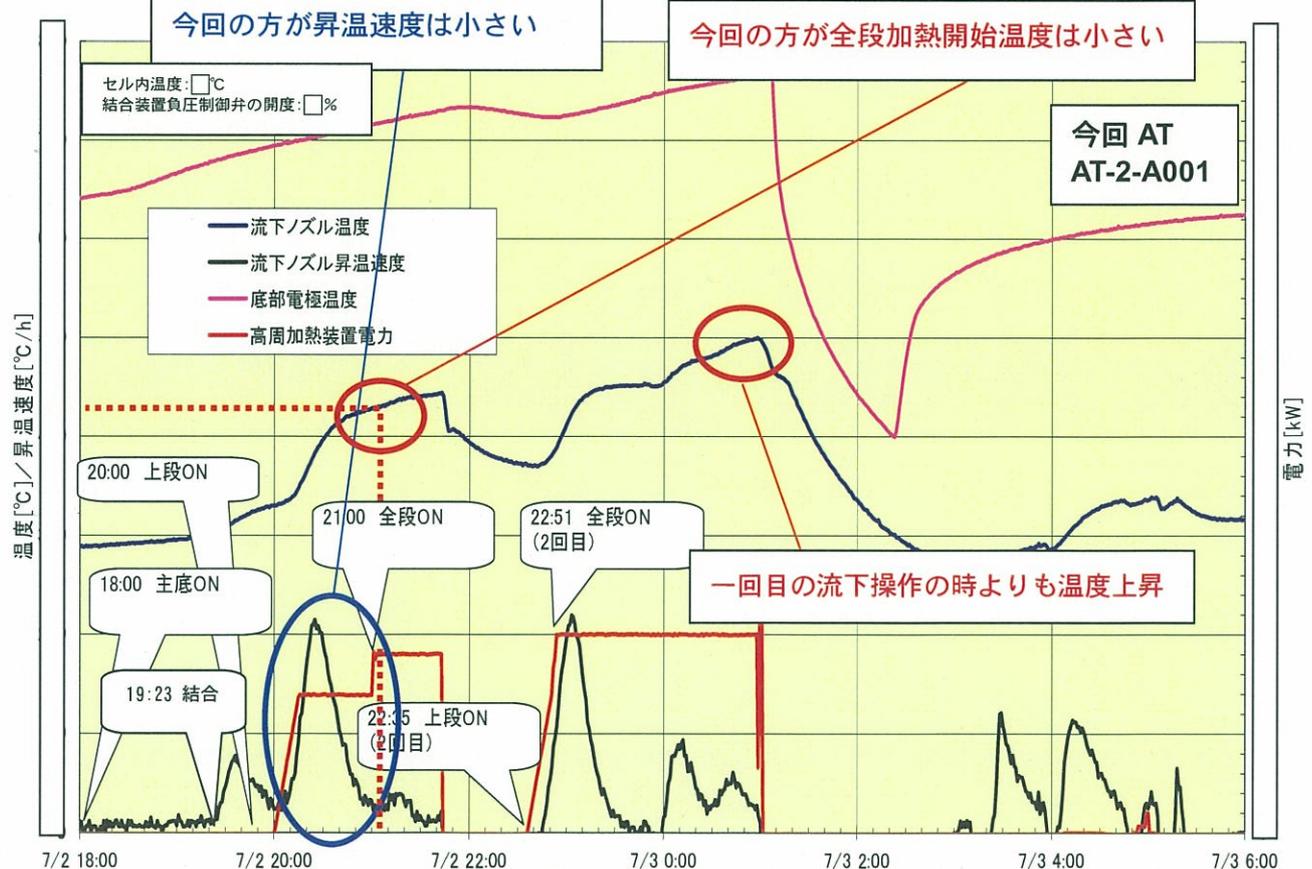
流下ノズルの昇温性比較

前回1バッチ目(AT-1-A001)に比べると、今回の流下ノズル上段加熱時の昇温速度と全段加熱時のノズル温度は低いことが分かる。

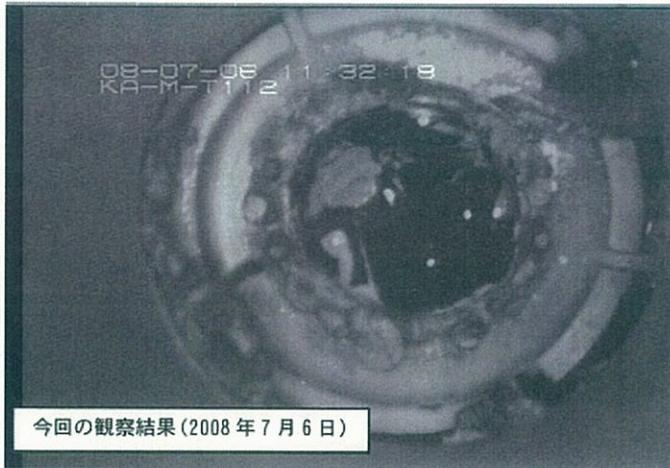
結合装置内部の観察結果 (今回)

- ・流下ノズル近傍にガラスが付着しており、流下ノズル出口が確認できない。
- ・流下ノズル近傍の付着物の表面には一部光沢のない部分がある。
- ・高周波加熱コイル表面に付着物がある。
- ・ガラスガイド管スリット部に付着物がある。

前述の5. 2 調査結果を踏まえ、データの再評価を行うとともに、結合装置内のガラス等の残留状況の確認などの調査を実施する。

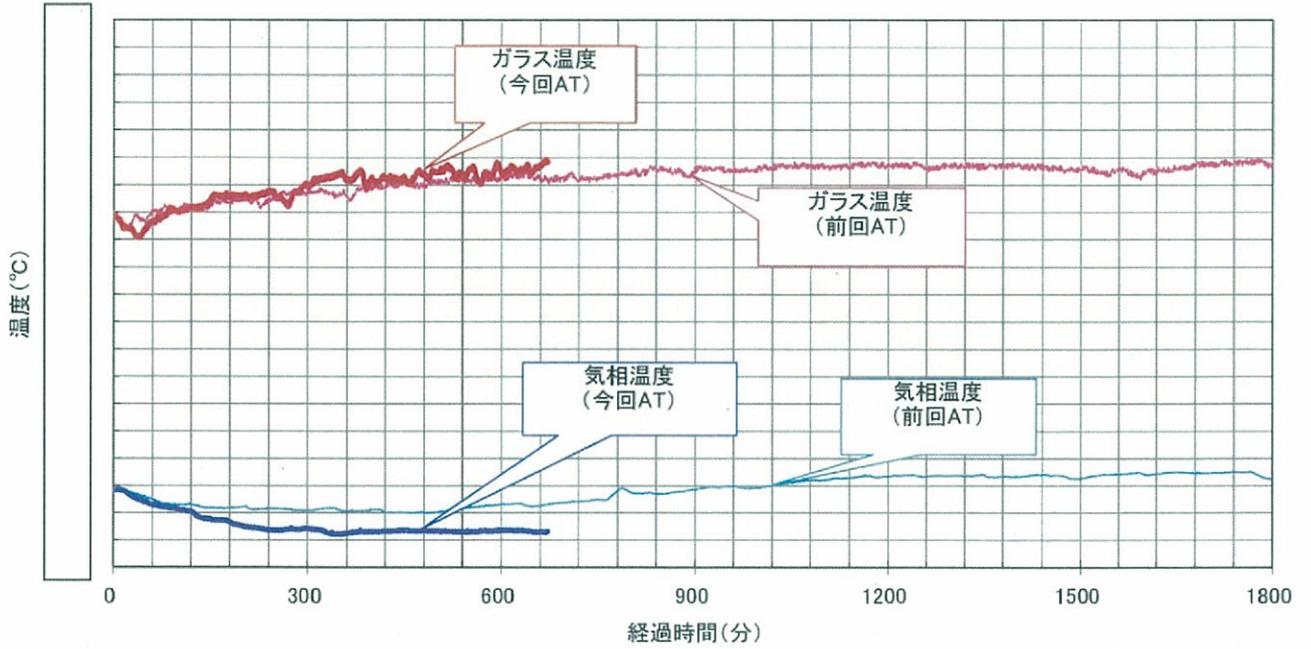
ガラス溶融炉Aの運転データ（前回1バッチ目（AT-1-A001））との比較

ガラス溶融炉Aの試験再開時の運転状態については、アクティブ試験第4ステップにおける運転と比較して、ガラス溶融炉内のガラス温度の昇温が早く、気相温度の低下も早く安定していた。また、熱バランス計算によるガラス温度のトレース結果も実測値と傾向がほぼ合っていた。(添付資料-6 参照)
