アクティブ試験で観察された事象の整理 (1/3)

出典:「再処理施設 高レベル廃液ガラス固化設備の安定運転条件検討結果報告」(平成20年6月11日)

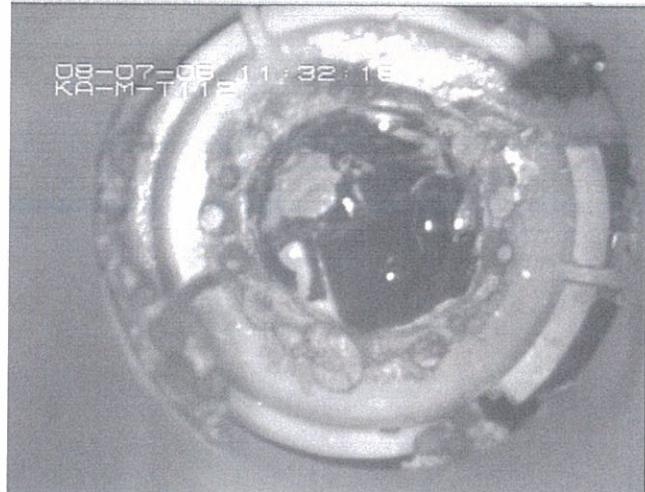
ヒータによる除去

流下ノズル下端周辺のガラス等の付着物の除去結果

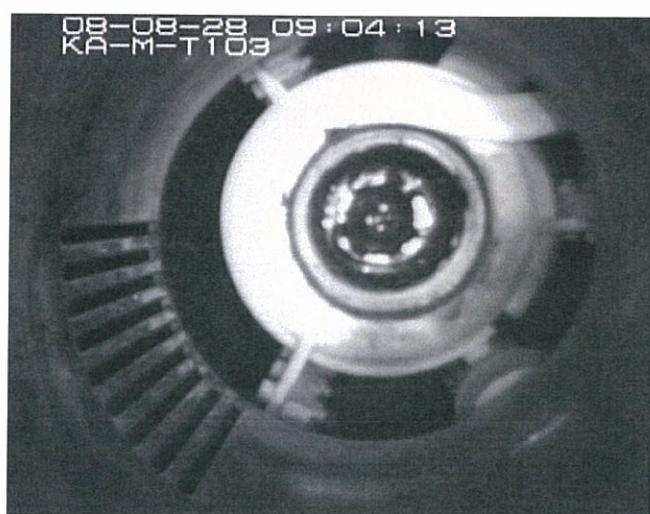
流下ノズル下端周辺のガラス等の付着物の除去結果

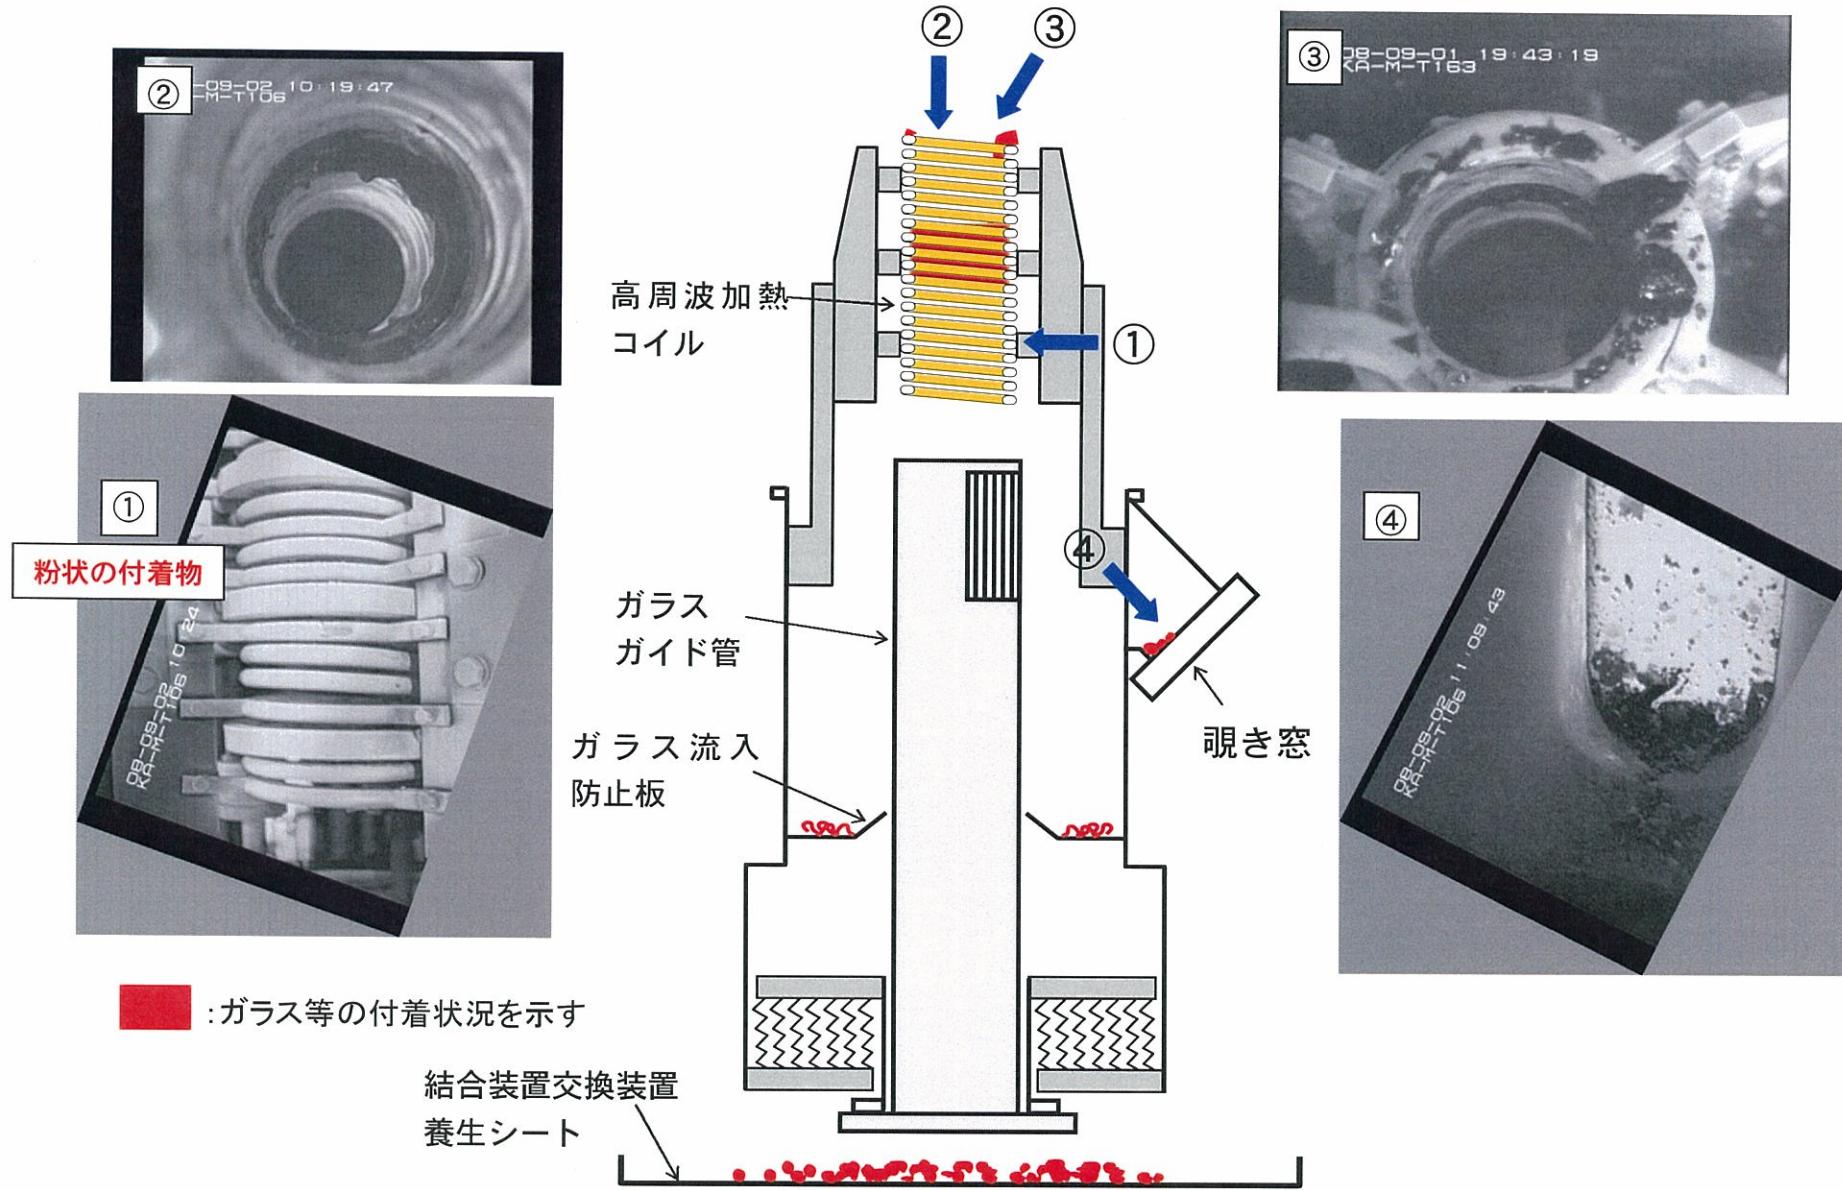
結合装置内等におけるガラス等の付着状況

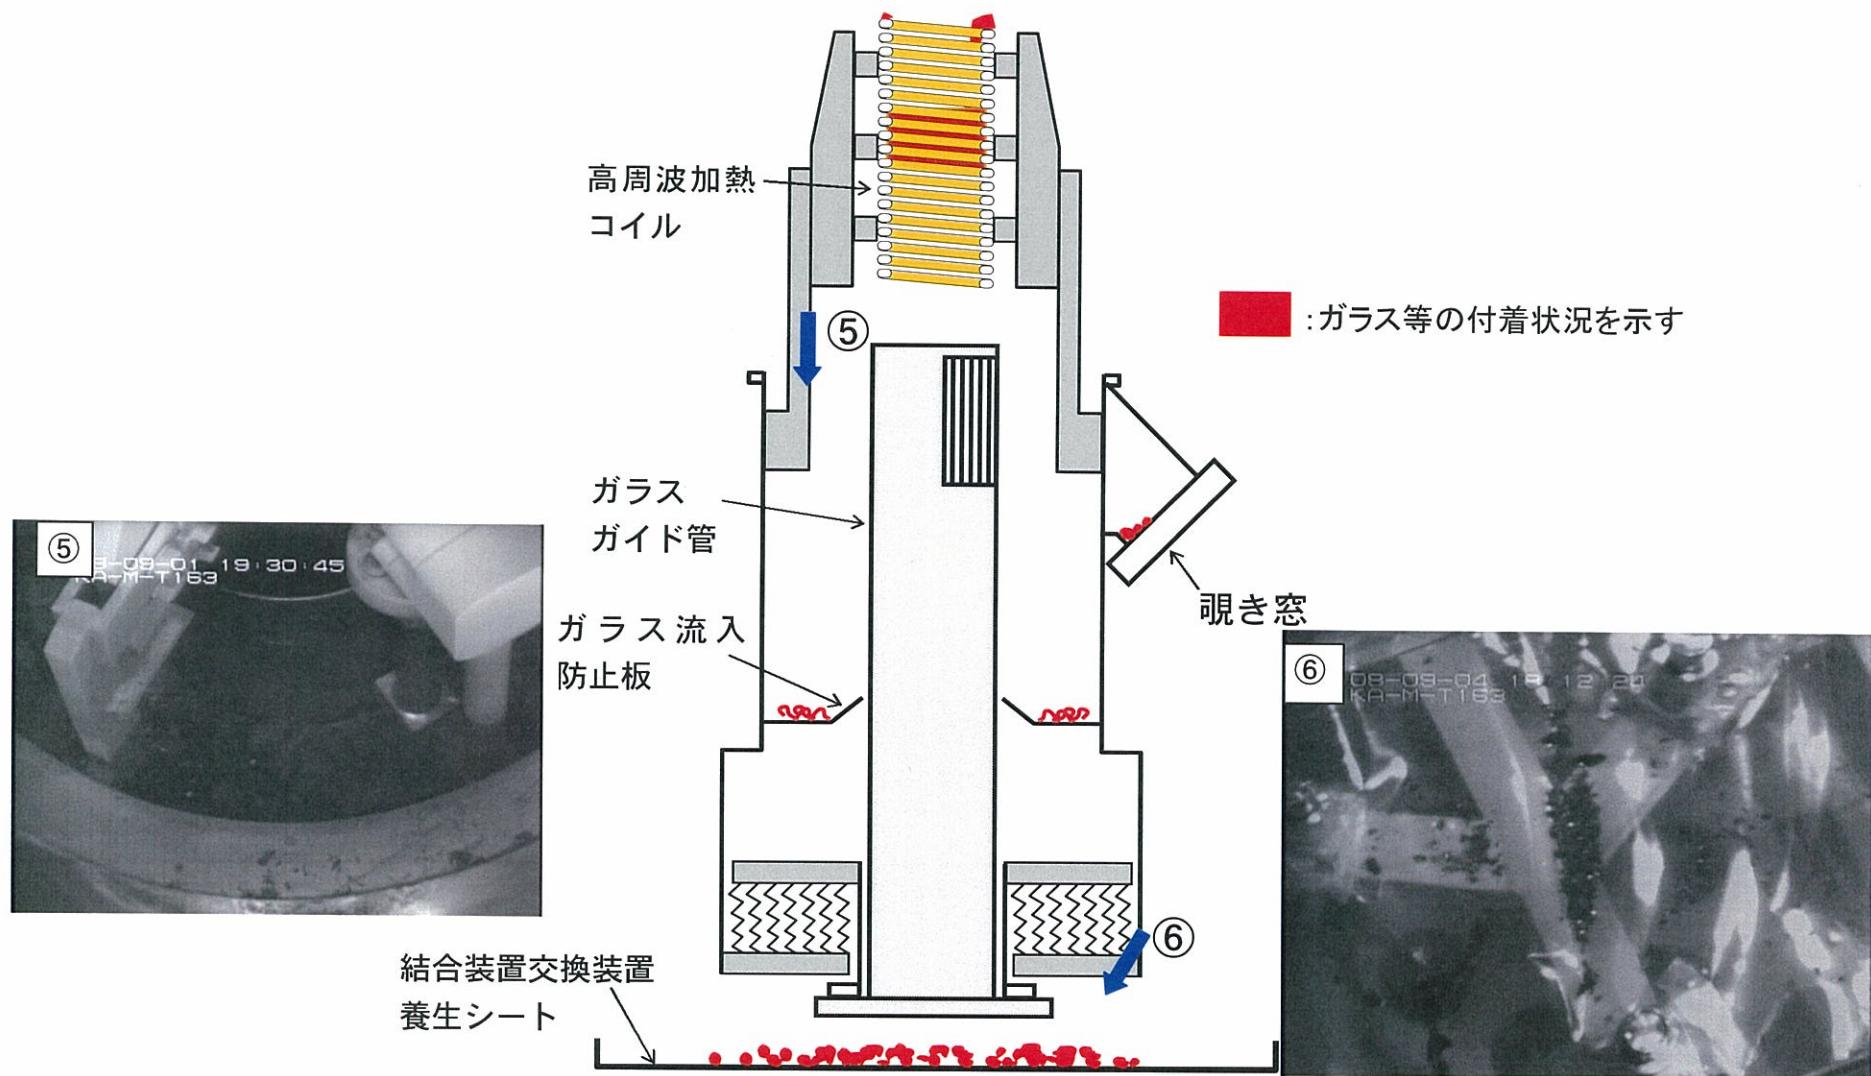
結合装置内等におけるガラス等の付着状況

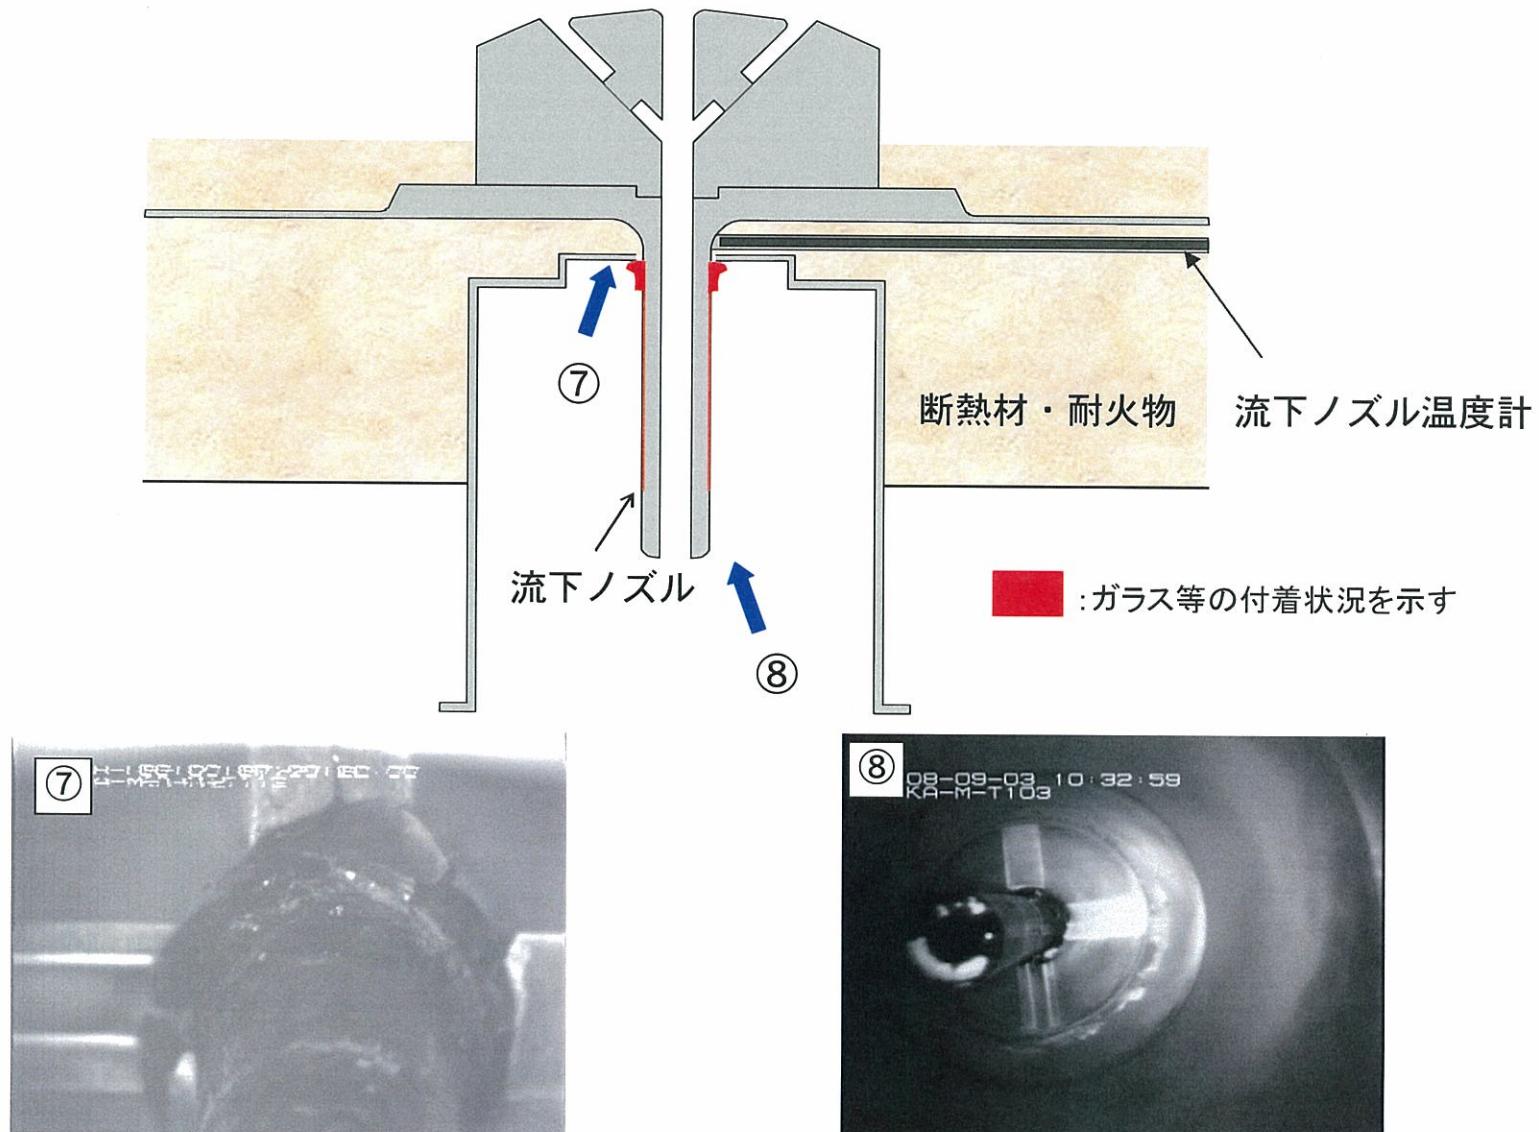
ヒータによるガラスの除去後及び結合装置取り外し後の観察結果から推定したガラスの付着状況
