再処理事業所構内にあるモニタリングポストの
電源基板の一部焼損痕の発見について

再処理事業所 モニタリングポスト No. 2局舎（添付資料-1参照）

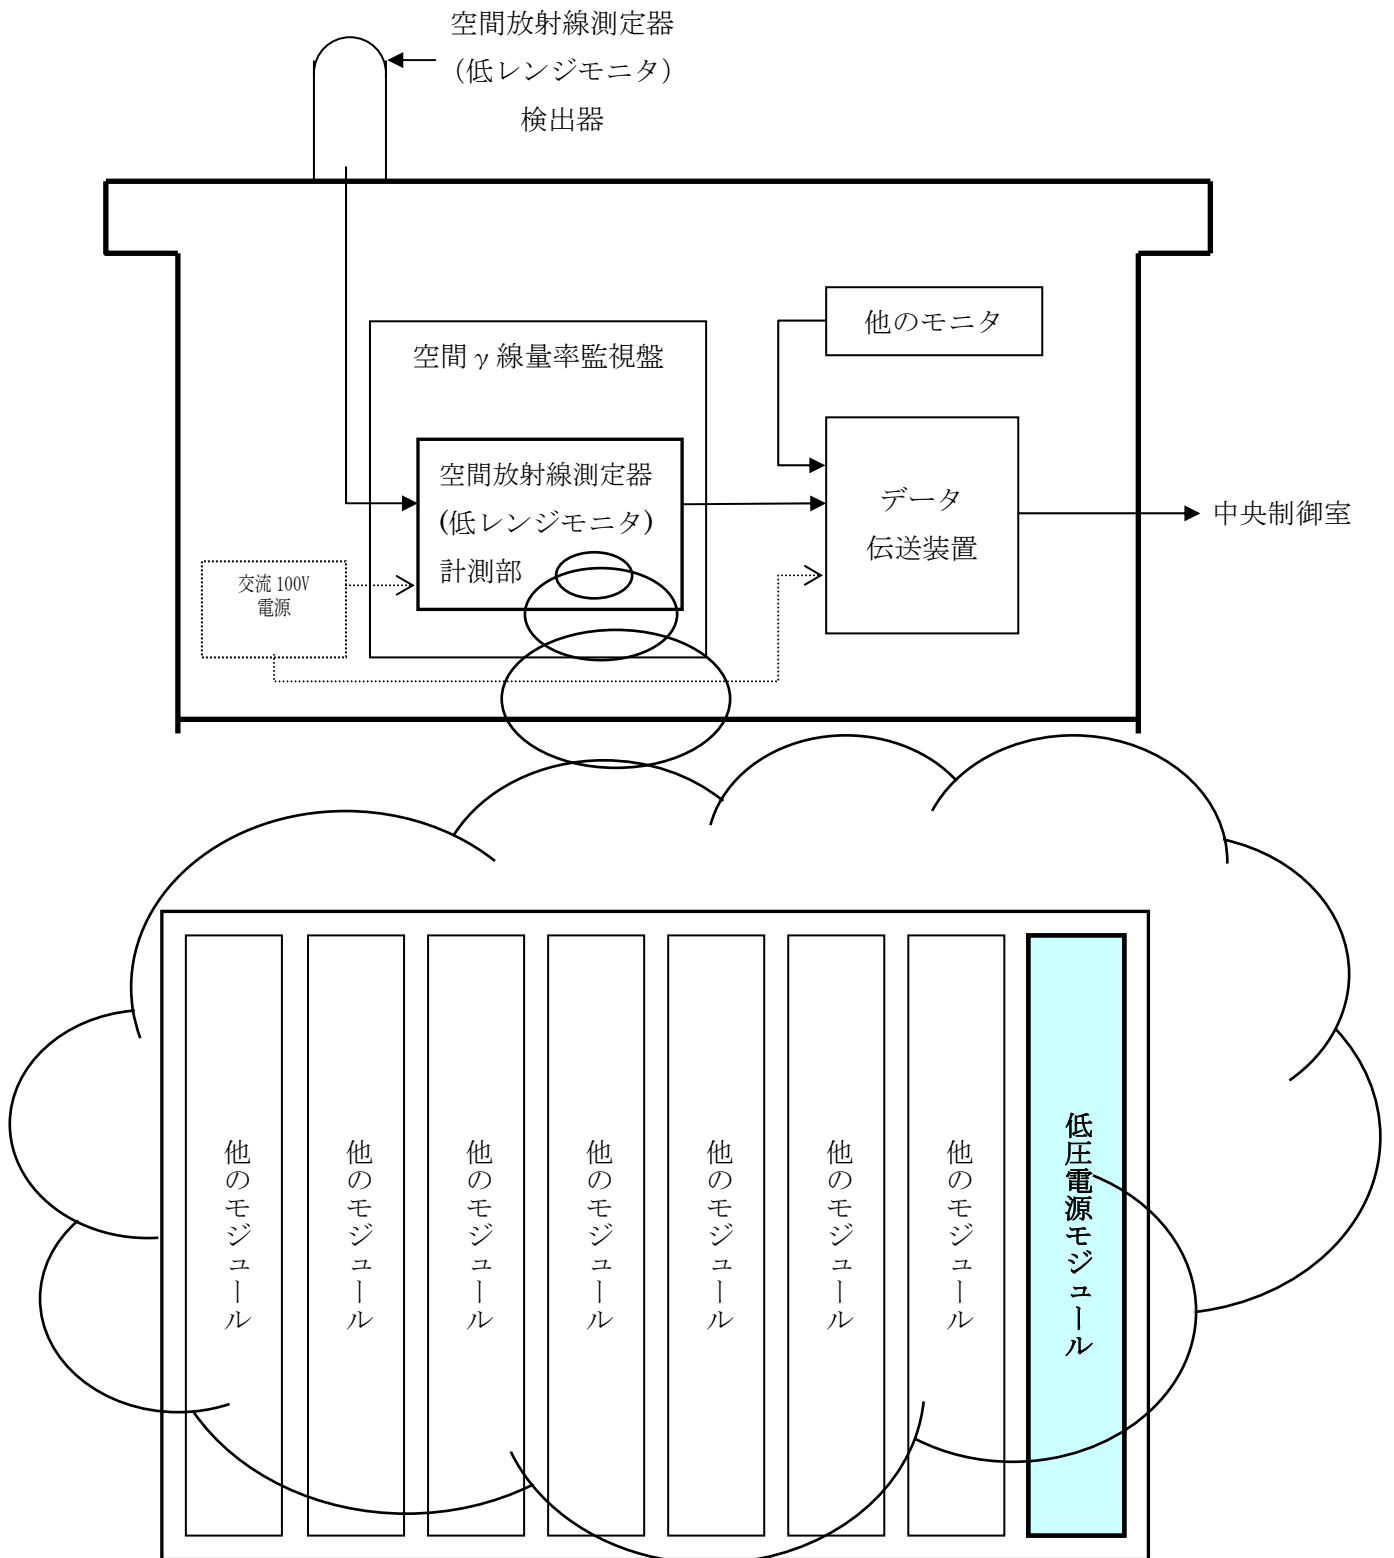
空間放射線測定器(低レンジモニタ)概要図

今回故障警報が発報した低レンジモニタ計測部は、低圧電源モジュール、その他のモジュール等で構成され、このうち焼損痕のあった当該モジュールは、交流100Vを直流12V及び24Vに変換し、低レンジモニタ計測部の各モジュール等に電力を供給する役割の機器である。（添付資料－2参照）

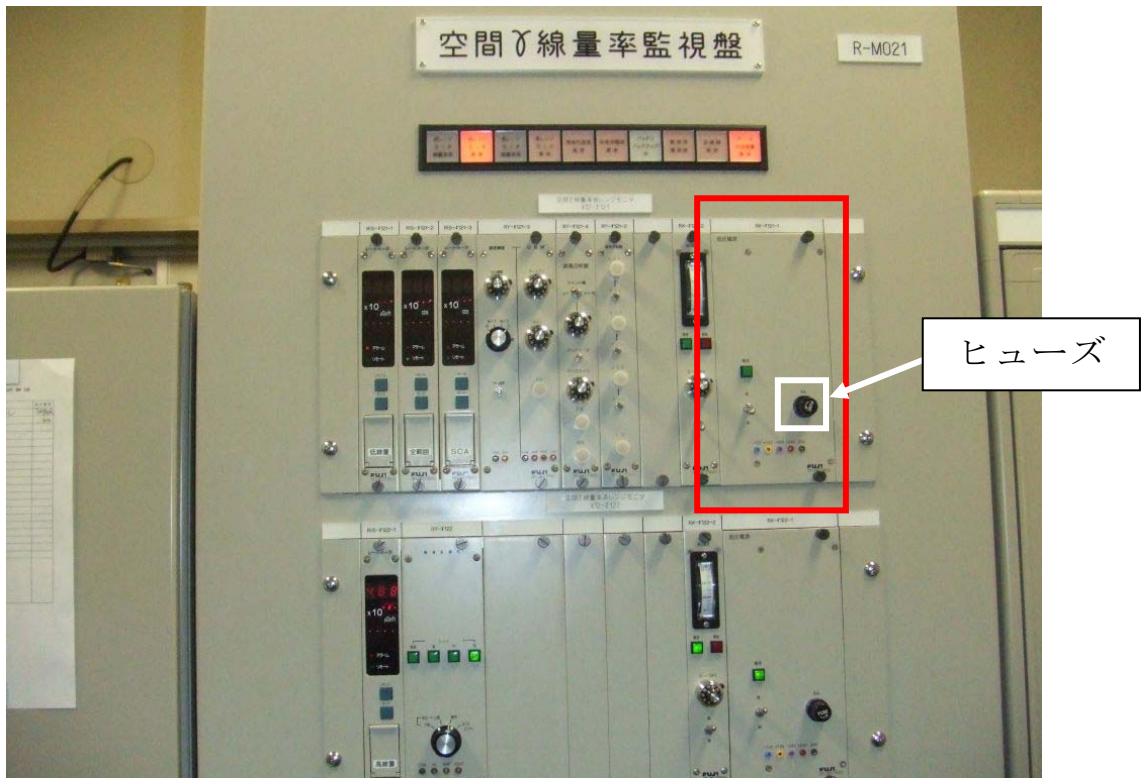
空間γ線量率監視盤 (赤枠が低圧電源モジュール)

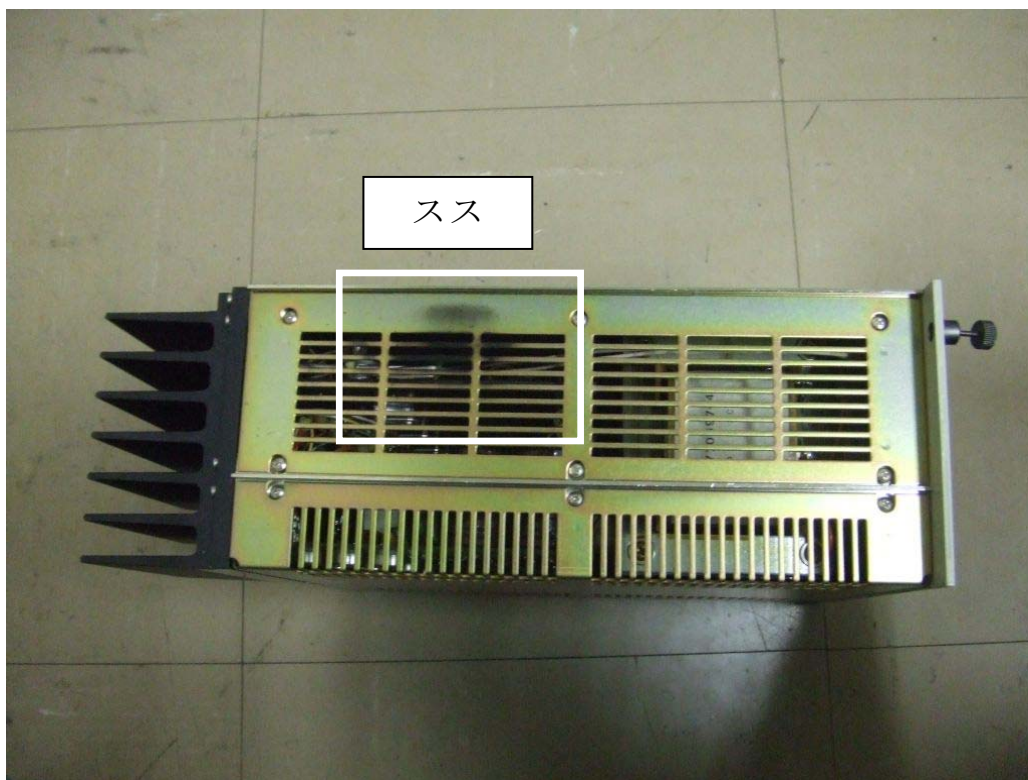
復旧に向け低圧電源モジュールを予備品と交換するために、ラックから引き抜いて調査した結果、当該モジュール上面にススの付着及び当該モジュール内部のプリント基板表面に焼損痕を確認した。

- ① 低圧電源モジュールの交流100V電源のヒューズが切れていた。
- ② 低圧電源モジュール上面にススの付着及び当該モジュール内部のプリント基板表面に焼損痕（約5cm四方）があった。（添付資料－3参照）
- ③ プリント基板を詳細に確認した結果、ノイズフィルタ用として2つあるフィルムコンデンサ（約7（縦）×約17（横）×約4（幅）mm）（*）のうち、1つが焼損していた。

低圧電源モジュールを引き抜き上面から撮影

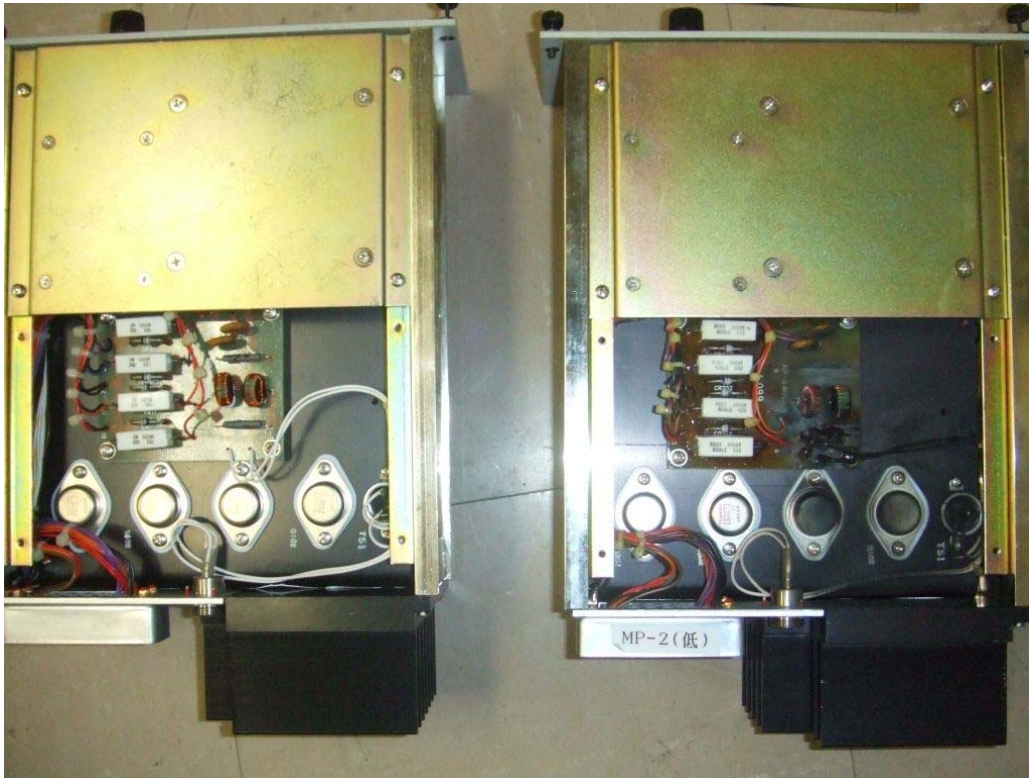
焼損痕が確認されたプリント基板のX線透過分析、蛍光X線分析を実施し、焼損状況について調査した結果、焼損したフィルムコンデンサは中心部から破損していること、及びフィルムコンデンサ内部の導体である亜鉛の飛散が焼損部位以外には見られないことを確認した。

焼損痕が確認されたプリント基板、及び溶断した電源ヒューズの調査結果から、フィルムコンデンサ内部の絶縁低下により過電流が発生し、焼損に至ったものと推定される。

以上のことから、当該フィルムコンデンサ単体に偶発的な絶縁低下が発生し、本事象に至ったものと推定した。

正常品との比較 (左：正常品 右：焼損品)

当該モジュールは予備品との交換を実施し、23時57分にMP-2低レンジモニタの測定を再開した。

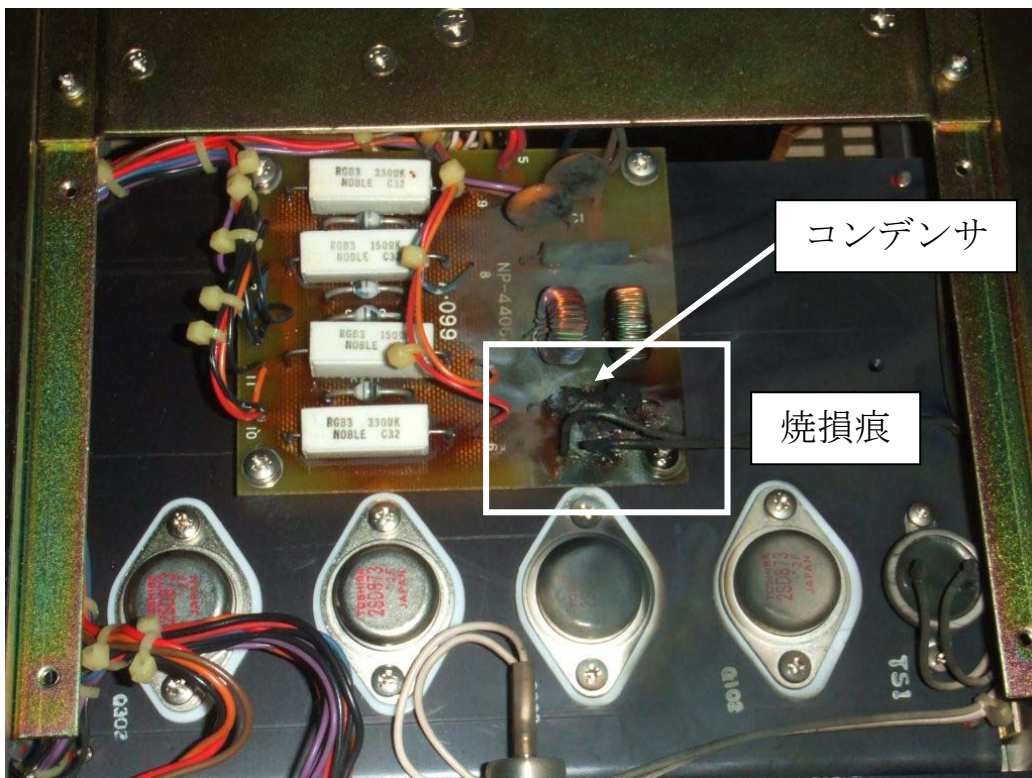
低圧電源モジュール側面から撮影
