再処理施設高レベル廃液ガラス固化建屋における固化セル内の漏えいについて（経過報告）

再処理工場 高レベル廃液ガラス固化建屋 固化セル

固化セル内の漏えいについての概要図

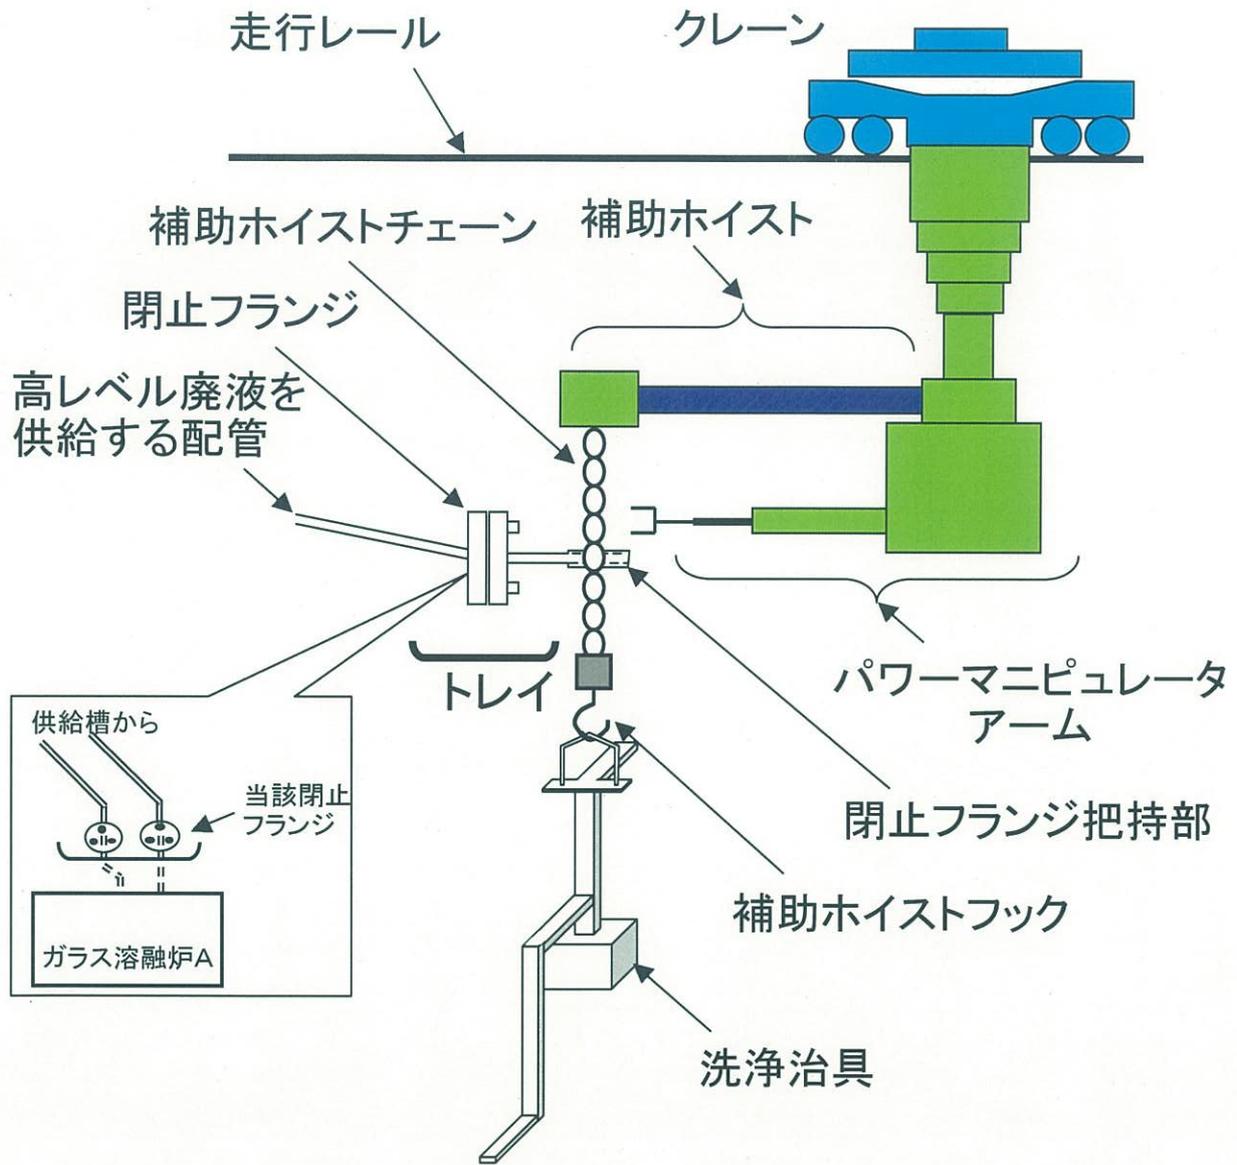
その後、液だまりの発生原因を特定するための確認作業を続けたところ、録画した画像から、10月21日の23時43分に、洗浄作業の準備に使用していたクレーンに取り付けられている補助ホイストのチェーンが閉止フランジの把持部に接触した後、閉止フランジ部から液滴が落下していたことが確認された（別添1、2参照）。

調査のため、当該配管の閉止フランジ（南側閉止フランジ）及び隣接している配管の閉止フランジ（北側閉止フランジ）を取り外したところ、双方の配管内に液を確認した。漏えいした液及び双方の配管内の液の放射性物質濃度等から（別添3参照）、今回固化セル内において漏えいした液は高レベル廃液であると判断した。

固化セル内機器の洗浄作業準備として、洗浄治具の吊り上げ作業中に補助ホイストのチェーンが閉止フランジ部に接触

録画画像により、前日の23時43分に、チェーンが閉止フランジに接触した後、閉止フランジから液滴の落下があったことを確認
