「再処理事業所再処理施設における保安活動について（報告）」

平成21年11月24日

日本原燃株式会社

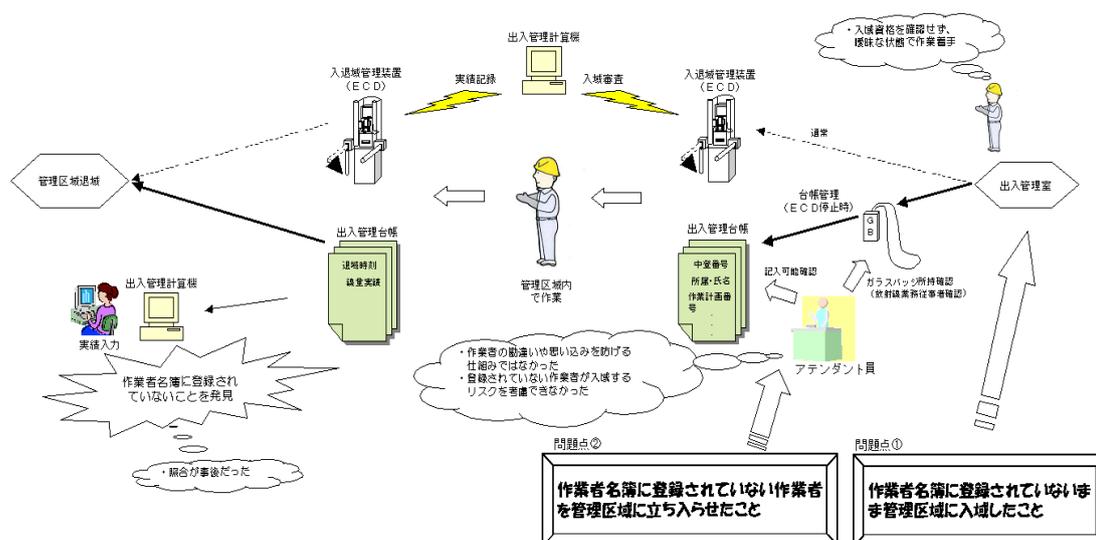
図1 未登録作業員の管理区域への入域事象概

平成21年8月7日に、再処理施設第1ガラス固化体貯蔵建屋において、当該建屋管理区域内への入域に必要となる放射線管理計画書の作業員名簿に登録されていない作業員が、当該建屋の管理区域に入域した。

当作業員は、他建屋において放射線管理計画書の作業員名簿には既に登録されて管理区域に入域していたことから、第1ガラス固化体貯蔵建屋においても放射線管理計画書の作業員名簿に登録されていると思い込み、作業員名簿に登録されていない放射線管理計画書の番号を出入管理台帳に記入したあと、管理区域に入域した。なお、当日は、出入管理装置の点検に伴い、出入管理計算機による出入管理が出来なかったことから、代替手段として、入域及び退域時に出入管理台帳に記載することにより出入管理をしていた。

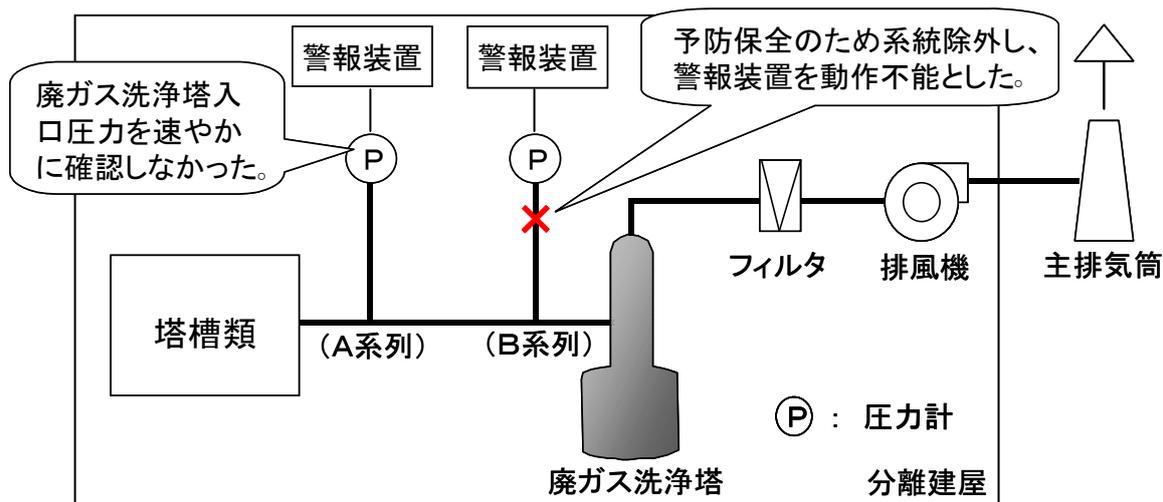
図3 「設備に求められる状態」外に移行させた場合に要求される措置の未実施概要図

平成21年9月13日10時58分から15時33分の間、設備点検工事のため、分離建屋 塔槽類廃ガス処理設備 廃ガス洗浄塔入口圧力計2系統のうち1系統を系統除外した。分離建屋 塔槽類廃ガス処理設備の廃ガス洗浄塔入口圧力計の指示値変動により動作する廃ガス洗浄塔入口圧力高警報については、保安規定により1系統を動作不能とした場合（圧力計が系統除外になっている状態は、圧力高警報が動作不能の状態）には、廃ガス洗浄塔入口圧力を「速やかに、その後1日1回確認する」ことが要求されているが、「速やかな確認」を実施していなかった。

本事象は、保安規定第77条第5項に違反する。

- ・統括当直長は、作業指示書の指示（保修作業実施計画書に記載している記録を作成する）を確認していなかったため、廃ガス洗浄塔入口圧力B系の系統除外を事前に把握できなかった。
- ・系統除外実施に関する業務のやり方が統括当直長や班内で共有されていなかった。
- ・当直長は、保修作業実施計画書の必要な措置欄の記載を誤って解釈した。

- ・統括当直長から各ブロックに対して、「設備に求められる状態」外に移行させた場合に要求される措置の未実施に対する対策として、業務フローや、「設備に求められる状態」を満足していないと判断した場合の措置をまとめた総括表を利用するよう指示書を出した。

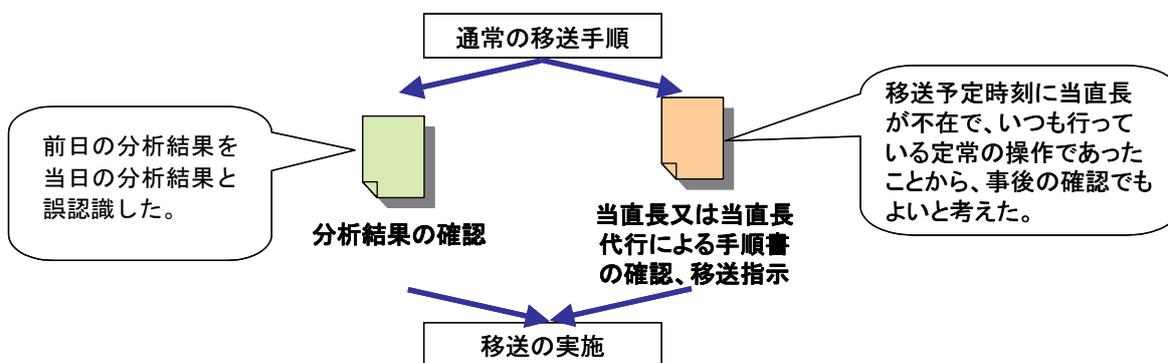
図4 液移送における当直長による確認及び指示の未実施概要図

平成21年9月2日、高レベル廃液ガラス固化建屋の極低レベル含塩廃液受槽から分離建屋の極低レベル含塩廃液受槽への廃液移送において、移送する廃液の分析が実施されていなかったが、前日の分析結果を当日の分析結果として誤認識し、かつ、当該廃液移送を行う際に必要となる当直長又は当直長代行による手順書の確認及び移送指示が実施されていない状況で、当直長又は当直長代行以外の者の判断により、廃液移送を実施していた。

本事象は、保安規定第22条第2項に違反する。

- ・事象発生当日、当直長は、分析建屋で分析ができない状況であるということをミーティングで周知しており、分析結果が出ないので当直員が移送することはないと考え、移送はできない旨については当直員に

- ・しかし、当直員はサンプリングが可能であったことから、分析結果もいつもどおり出てくると思い込み、前日の分析結果を当日の分析結果と誤認識した。その際、手順書には分析IDを確認する欄がなかったため、前日の分析結果であることに気付かなかった。
- ・また、移送の際に当直長が不在であり、自身が移送先と調整した移送時間に間に合わない状況であったことから、いつも行っている定常の移送であることもあり、当直長の確認は事後でよいと考えた。

- ・全当直員に対して、「試験・運転開始前の確認と周知」、「運転手順書の運転操作前に当直長へ報告」を重点に置いたマニュアルの再教育を実施した。
- ・特に、運転手順書の操作開始前、終了時の当直長への報告を徹底するよう周知した。
- ・また、分析結果の誤確認防止のため、手順書にサンプリングIDと分析IDが一致することを確認する手順を追加した。

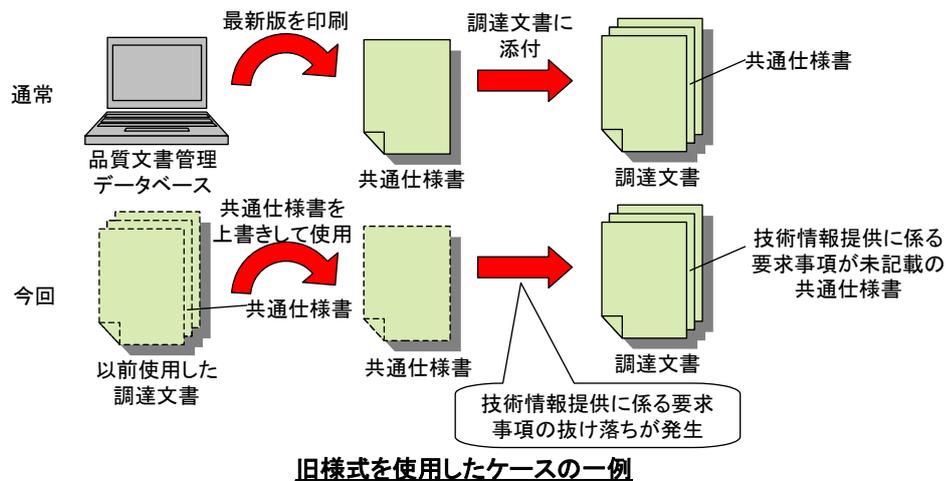
図5 共通仕様書における技術情報の提供に関する要求事項の未記載概要図

しかし、保安規定変更以降、38件の物品又は役務において、同要求事項が反映されていない旧様式の共通仕様書を使用して調達を行っており、これらについては「技術情報の共有に関する要求事項」が調達要求事項に含まれていなかった。

本事象は、保安規定第12条に違反する。

各担当者が業務用の個人パソコンに保存していた旧様式の共通仕様書を使用し、最新版であることを確認せず、上位者が最新版であることのチェックを行わなかったことや仕様書作成過程において調達管理に係る規定が改正され、さらに上位者が最新版であることのチェックを行わなかったなどにより発生した。

- ・発注に係る稟議上申時に、稟議作成チェックシートに最新版を使用したことのチェックを追加する。
- ・また、再発防止に係る教育の実施、品質管理文書の変更を各職場の連絡会で周知することを励行する。

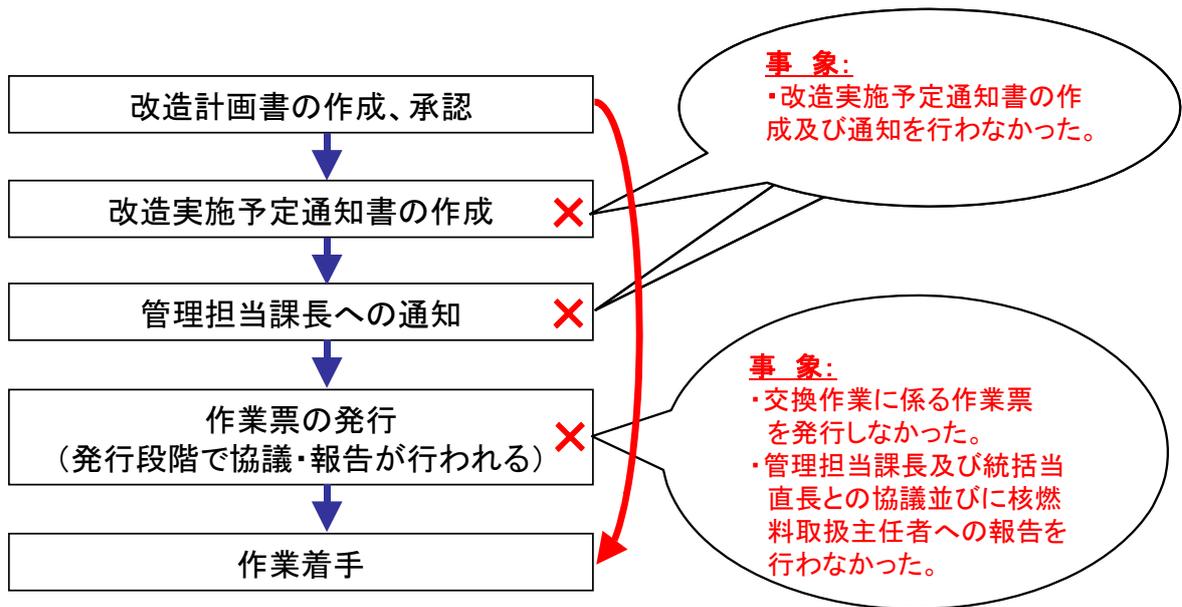
図6 保守作業における作業票未発行概要図

平成21年9月19日から9月22日の間に実施した使用済燃料受入れ・貯蔵建屋 燃焼度計測装置A系挿入ガイド交換作業において以下の不適合を発見した。

- ・ 改造計画書の承認後、設備担当箇所（燃料管理課）へ改造内容の口頭説明を実施したが、書面による通知を行わなかった。
- ・ 挿入ガイド交換に係る作業票を発行せず、また、作業票に基づく管理担当課長（燃料管理課長）及び統括当直長との協議並びに核燃料取扱主任者への報告を行わなかった。

挿入ガイド交換作業時は燃焼度計測装置の点検の際に発行した作業票において、電源隔離等の安全上の処置は実施済みの状態であったが、本事象は下部規定及び下部規定に基づき定めている保守管理に係るマニュアル類を遵守していないという事象である。

本事象は、担当者の以下のような思い込みにより、手続きが手順どおり実施されなかったことが原因であった。

- ・改造計画書作成承認後、安全委員会の審議を受ければ手続きが終了するものであり、改造実施予定通知書の作成及び通知を行う必要はない。
- ・燃焼度計測装置のガイド損傷状況調査するために発行した作業票に、

ガイド交換作業も含まれており、ガイド交換作業の作業票を新たに作成する必要はない。

- ・改造計画書を変更するとともに、改造実施予定通知書を発行し、関連箇所に通知した。
- ・保安規定の下部規定に基づき作業票を発行し、本事象が発生する前の設備状態に戻した上で、再度挿入ガイドの取り付けを実施し、使用前検査を再受検した。
- ・手続きが手順どおりに実施されていることを確認するため、「改造計画書・作業票作成時チェックシート」及び「保守作業実施計画書・作業票作成時チェックシート」を作成し、運用方法を社内ルールに追加した。

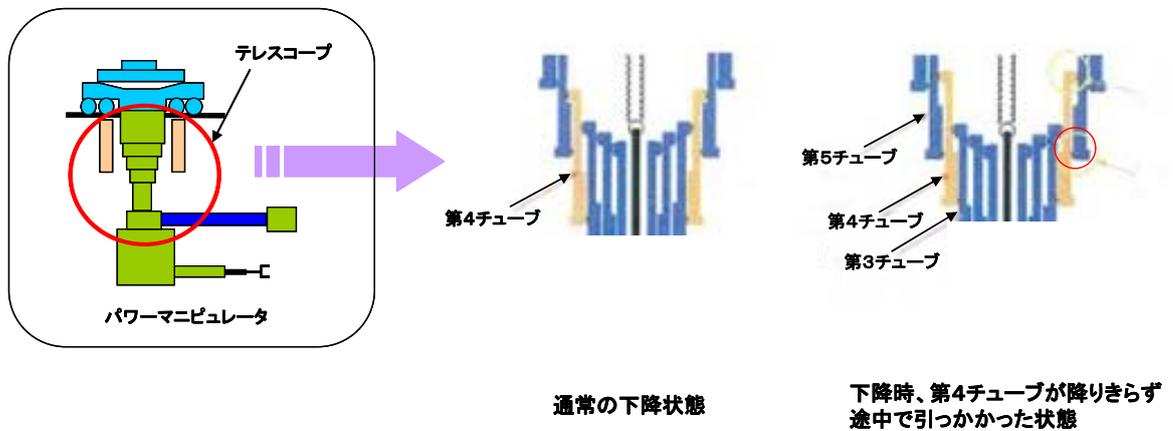
図8 テレスコープ昇降動作異常概要図

7月7日に、テレスコープの動作異常に係る対応後の固化セルパワーマニピュレータの動作確認を行っていたところ、当該パワーマニピュレータの一部であるテレスコープ部分が通常とは異なる動作をしていることを確認し、調査したところ以下の事象が確認された。

- ①テレスコープ下降中に、第4チューブが完全に下がらない状態で、第5チューブが下降を開始した。第5チューブの下降の継続に伴い、第4チューブは下降を再開し、通常の下降状態に戻った。

- ②テレスコープ上昇中、第4チューブが完全に上昇しない位置で、第3チューブが上昇を開始した。その後、第3チューブフランジが上段のチューブフランジと密着したあと、第4チューブの上昇を継続すると、第3チューブがスライド下降した。以降は通常の上昇運転状態に戻った。

テレスコープについて詳細に点検した結果、第3チューブ内面及び第4チューブローラに磨耗傷があり、さらにローラが内側に入り込んでいたため動作不良を起こしたものと判断した。

固化セルパワーマニピュレータのテレスコープの昇降時におけるモータ電流に有意な変化がないことを確認しており、第4チューブの動作不良がマニピュレータ機能に直ちに影響を及ぼすものではないと考えるが、以下の状況を勘案しテレスコープ一式を交換することとした。

- ・ 今後試験を再開するために必要な作業における固化セルパワーマニピュレータの重要性を考慮すると、現状のテレスコープを交換し、信頼性を向上させることが望ましいこと。

- ・5月の動作不良発生以降、調査・補修を継続してきたが、補修の都度新たな不具合を確認しており、当該マニピュレータの補修を継続するリスクを考慮すると、今回テレスコープを交換し、このような不具合のリスクを低減することが望ましいこと。

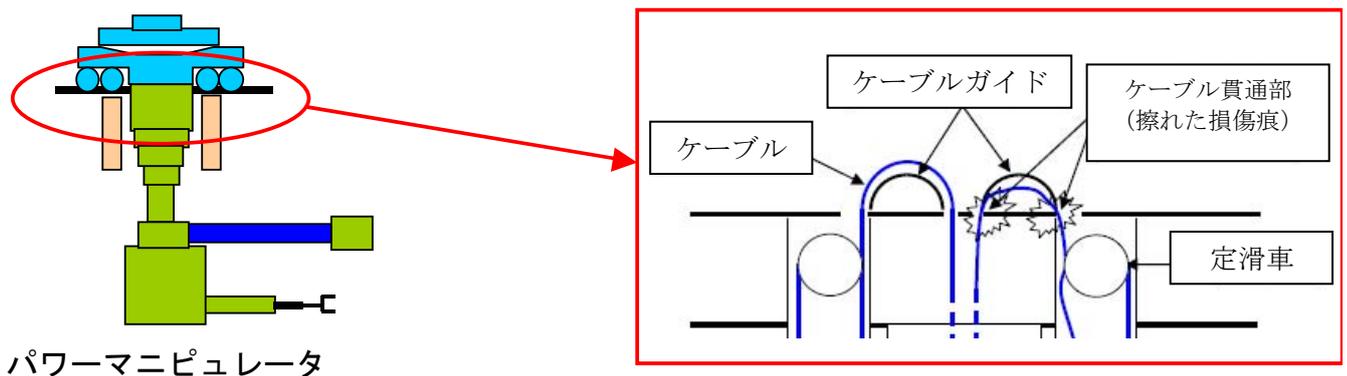
図9 テレスコープ内部ケーブルの損傷概要図

9月13日に、固化セル内機器の洗浄作業において固化セルパワーマニピュレータの操作をしていたところ、警報が発報しテレスコープが異常停止した。

不具合の原因として、テレスコープ内部のケーブルに異常が想定されたことから、上部の蓋を取り外してテレスコープ内部の調査を実施した結果、テレスコープ内部に敷設されたケーブルが損傷していることが確認された。

テレスコープ内部の調査の結果、ケーブルリールカバー（ケーブルを収納している箱）に内側に凹んでいる部分があることが確認された。このことから、当該部分で内部の動滑車が引っかかり、ケーブルが緩んでガイドから外れ、その状態でテレスコープを使用したことにより、ケーブルがケーブルガイド部で摺れ、損傷に至ったものと判断した。

固化セルクレーン付きマニピュレータのテレスコープを固化セルパワーマニピュレータに移設するとともに、損傷したケーブルを交換することとした。

なお、固化セルクレーン付きマニピュレータのテレスコープについては、移設前にケーブルリールカバーに変形がないことを確認した。

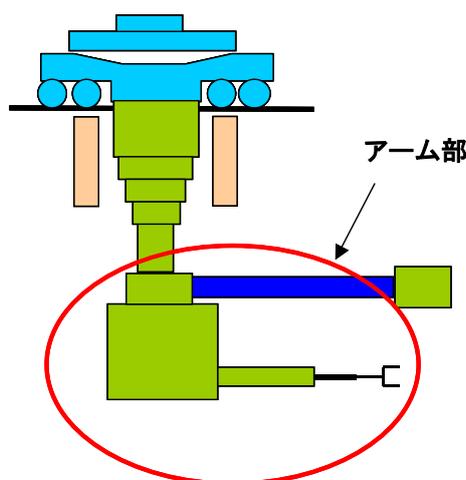
図10 アーム部作動不良概要図

10月17日に、固化セル内機器の洗浄作業において固化セルパワーマニピュレータの操作をしていたところ、オーバートルク警報が発報し、パワーマニピュレータのアーム部の作動が停止した。

パワーマニピュレータのアーム部における各軸の動作確認を実施したところ、一部の軸の動作が出来ないことを確認した。

事前に実施した動作確認では異常は見られなかったこと、機械的に抵抗が急激に増加したことは考えられないこと、軸モータ／ブレーキの調査を実施したところ制御盤にて軸モータブレーキの導通不良が確認されたことから、原因は当該モータのブレーキ故障によるものと判断した。

さらに、本来のテレスコープの使用方法は、連続して使用することを想定したのではなく、「一定時間作動させたら、作動停止期間を設ける」というものであることが確認されたことから、これまでの使用方法が機器に適したものではなかったことが原因でモータ故障に至ったものと判断した。

軸モータ単体の故障であることから、当該モータを予備品と交換した。交換後の動作確認において、作動状況に問題ないことを確認した。

さらに、テレスコープの使用方法として、「一定時間作動させたら、作動停止期間を設ける」ようルール化することとした。

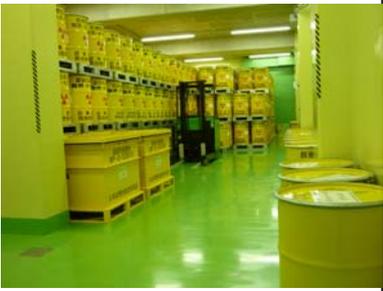
図 1 1 使用済燃料受入れ・貯蔵施設における廃棄物の仮置き概要図

しかし、平成14年PWR燃料貯蔵プールで発生した漏えいに係る補修工事等の計画外の工事に伴う廃棄物が発生し、また、高レベル廃液ガラス固化設備の試験運転等によりしゅん工が大幅に遅れたことにより、第1低レベル廃棄物貯蔵建屋の貯蔵空き容量が逼迫したことから、使用済燃料受入れ・貯蔵建屋及び使用済燃料受入れ・貯蔵管理建屋において、廃棄物を仮置きしていた。

るが、使用済燃料受入れ・貯蔵建屋及び使用済燃料受入れ・貯蔵管理建屋では、仮置きされた廃棄物が常態化していた。

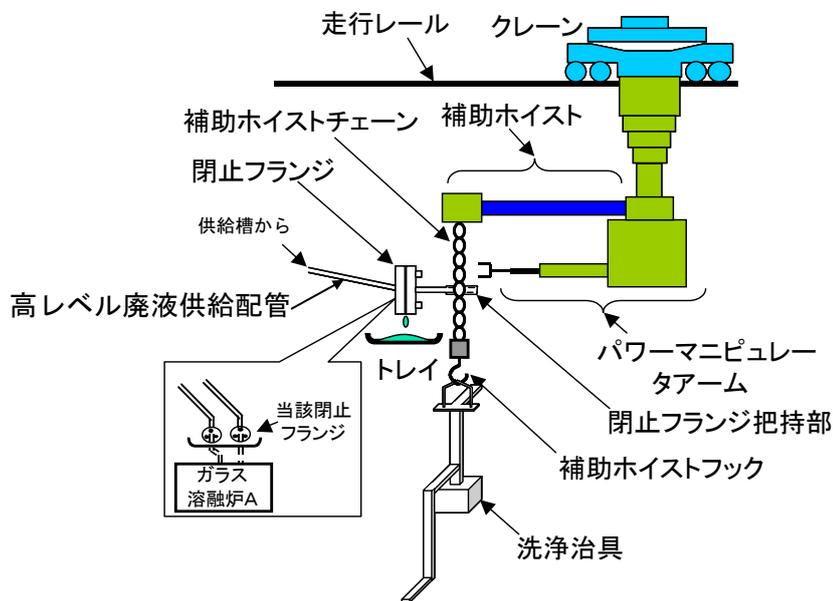
図1 2 固化セル内における漏えい概要図

平成21年10月22日に、高レベル廃液を供給する配管の閉止フランジ下に設置しているトレイの定期的な点検において、トレイ内に液だまりがあることを確認した。(本年1月21日に発生した高レベル廃液漏えい事象に係る対策として実施)

液だまりの発生原因を調査するため、固化セル内の遠隔操作状況を録画した映像を確認したところ、洗浄作業の準備に使用していたクレーンに取り付けられている補助ホイストのチェーンが閉止フランジの把持部に接触したあとに、閉止フランジ部から液体の滴下が確認された。

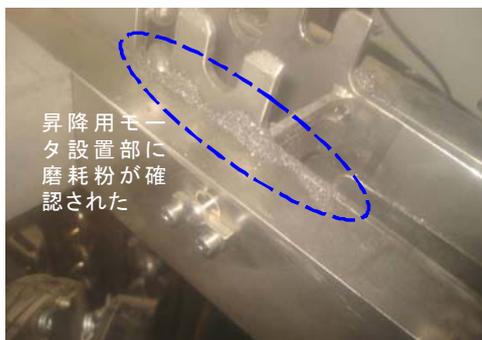
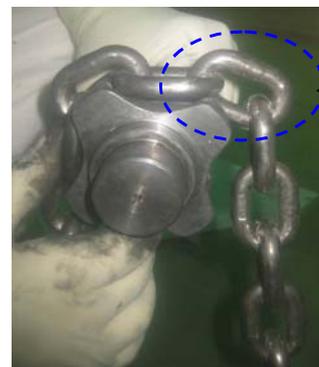
図 1 3 固化セルパワーマニピュレータの動作不良概要図

4月25日頃より、固化セルパワーマニピュレータのテレスコープ昇降動作中、特定位置にあるとき昇降モータ過負荷、位置偏差異常、上下限のリミット位置以外の部分でのリミット作動等のエラーの発生頻度が増加した。このため、5月15日から固化セルパワーマニピュレータを用いた作業を中断し、動作不良の原因調査及び点検を実施した。

- ・チェーンのグリース不足による磨耗でチェーンに伸びが生じ、モータ内歯車に対し、チェーンのピッチが整合しない状況になった。
- ・このため、チェーンが歯車上に乗り上げる形となり、テレスコープ上昇時に、チェーンと歯車が収納されている容器内面との摩擦（作動抵抗）が大きくなり、昇降モータ過負荷及び位置偏差異常が発生した。
- ・また、テレスコープ下降時においては、チェーンの伸びが大きい部分が歯車を通過する時に、チェーンが歯車軸外側に移動し、リミットスイッチレバーとチェーンが接触することによりリミットスイッチが作動した。

不具合が発生した背景として、固化セルパワーマニピュレータは当初設計で定期保守期間において固化セル内の機器の点検等に使用される機器で使用頻度の低い想定であったが、昨年2月のガラス溶融炉内の残留物除去、本年1月に発生した高レベル廃液漏えいにより必要となった固化セル内の洗浄作業等で長時間連続して使用を続け、さらにその間点検を実施していなかったということがある。

- ・ グリースを塗布した新規チェーンへの交換及び新規モータユニットへの交換。
 - ・ 新規チェーンガイド棒の設置及び新規ガイドプレートの設置。
- を実施した。

さらに、本不具合の発生要因が点検を行わず長期間使用を継続したこと（前回の点検（平成20年2月）から1年以上点検をしないで使用していた）などによるものと考え、今後の固化セルパワーマニピュレータの使用にあたり、以下を実施することとした。

- ・ 固化セルパワーマニピュレータの使用において、異常を示す警報等のエラーが発生した場合には、電流値等のデータを確認することにより動作状況を詳細に観察しながら使用し、エラーが頻発する場合には、チェーン状態等を点検。
- ・ 定期的にチェーンの状態等を点検。
