再処理施設高レベル廃液ガラス固化建屋における固化セル内の漏えいについて（概要）

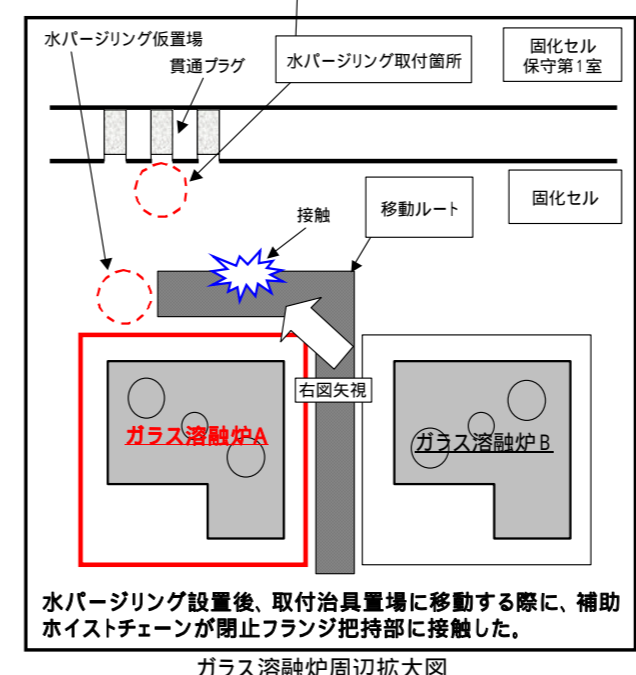
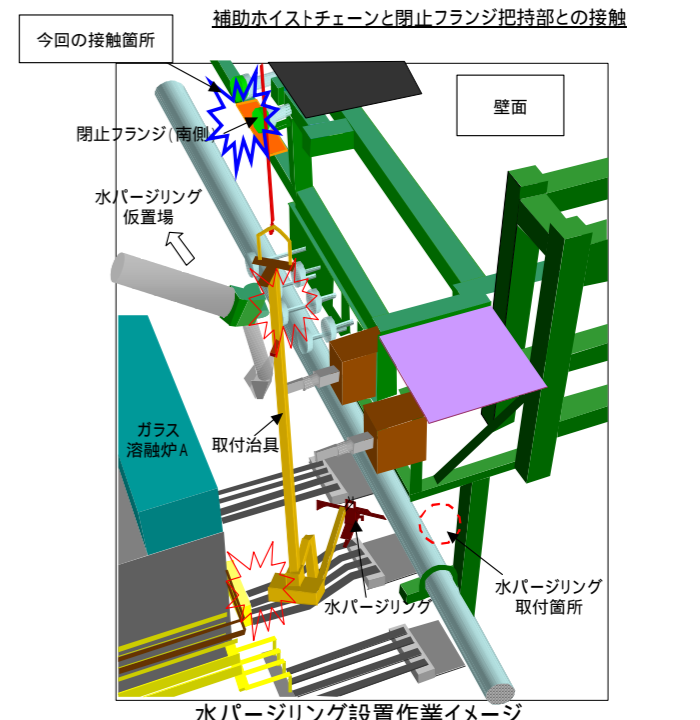
水パーズリング設置作業概要

液の滴下が確認される前には洗浄作業<sup>2</sup>の準備に使用していたパワーマニピュレータに取付けられている補助ホイスチェーンが閉止フランジ把持部に接触している状況が確認された。

水パーズリング設置後、取付け治具置場に移動する際に、補助ホイスチェーンが閉止フランジ把持部に接触した。

※：作業前の検証段階で、取付け治具とセル内機器との干渉注意箇所として挙げられていた箇所
